PROYECTO
**PREPARACIÓN PARA LA RESPUESTA A TERREMOTO
EN SAN JUAN DE MIRAFLORES**

ESTUDIO
**EVALUACIÓN DEL PELIGRO, VULNERABILIDAD Y
ESCENARIO DE RIESGO EN NUEVA RINCONADA**

DICIEMBRE 2010

Centro de Estudios y Prevención de Desastres PREDES
Oxfam

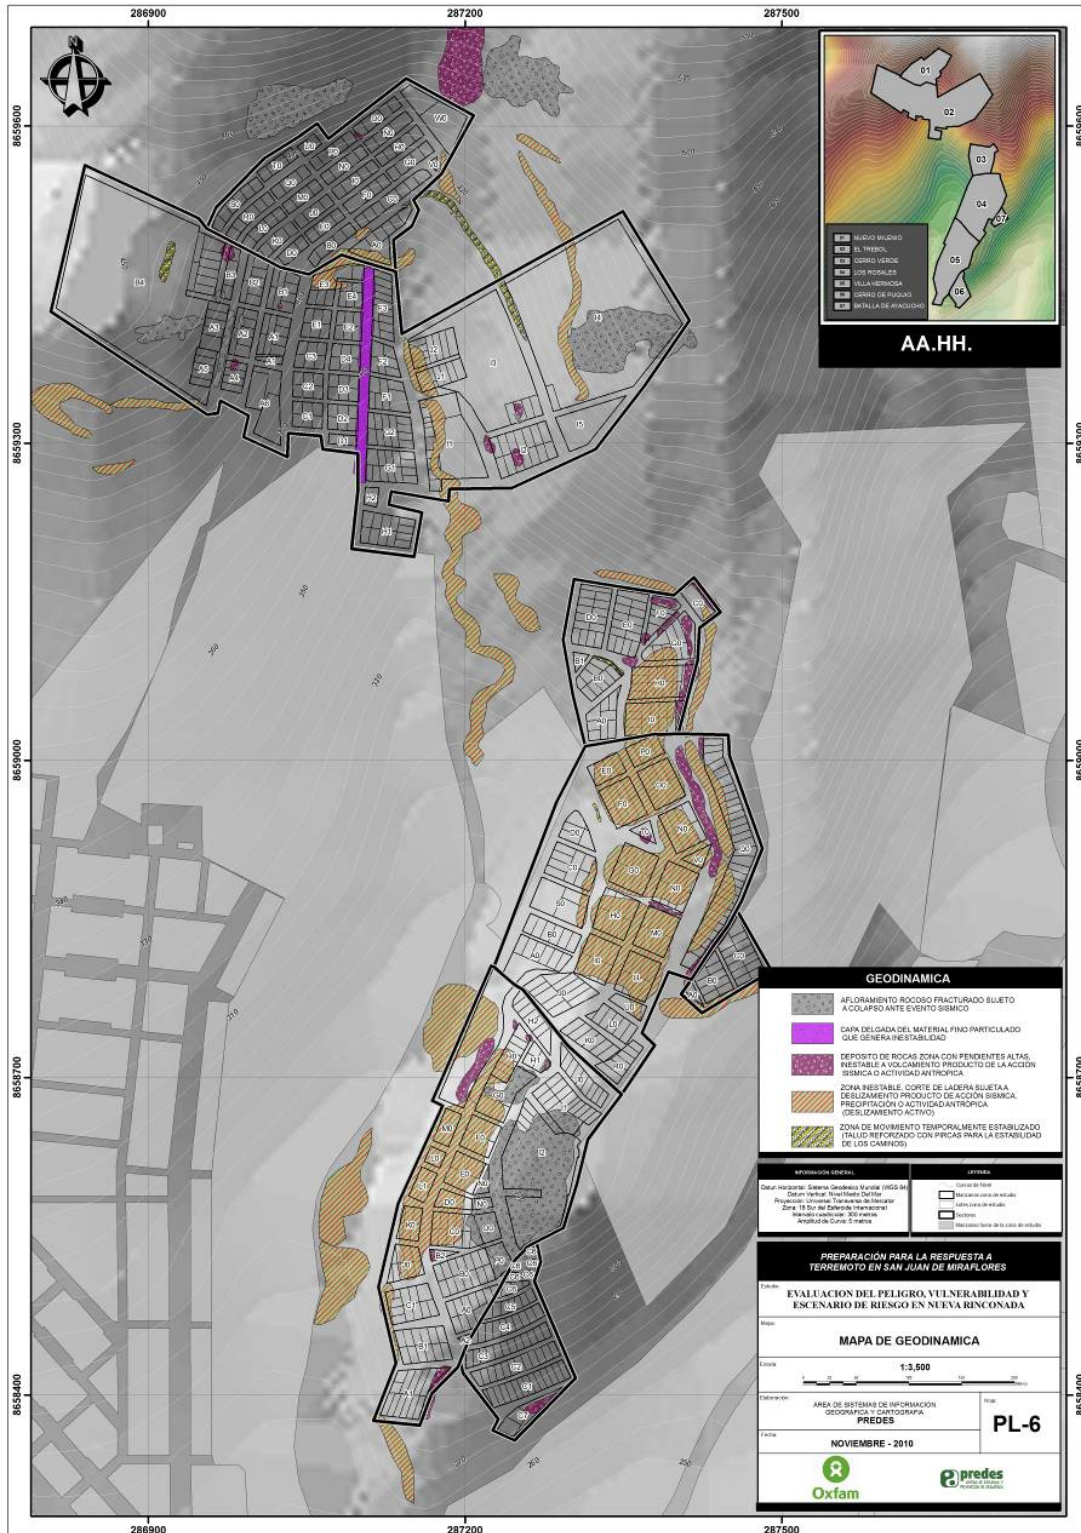
Figura 8. Mapa de Geodinámica Externa

De la visita de campo se ha verificado la existencia de afloramiento rocoso fracturado sujeto a colapso ante evento sísmico. Estos son claramente notorios en los asentamientos El Trébol y Villa Hermoza. En menor proporción en Nuevo Milenio. En los tres casos, ubicados en las partes altas de las laderas.

Existen depósitos de rocas (material suelto) en zonas con pendientes altas. Estos materiales son inestables y de posible volcamiento producto de la acción sísmica o actividad antrópica. Estos depósitos en parte son producto de la fracturación de rocas para fines de construcción. Se ubican principalmente en las partes altas de los asentamientos.

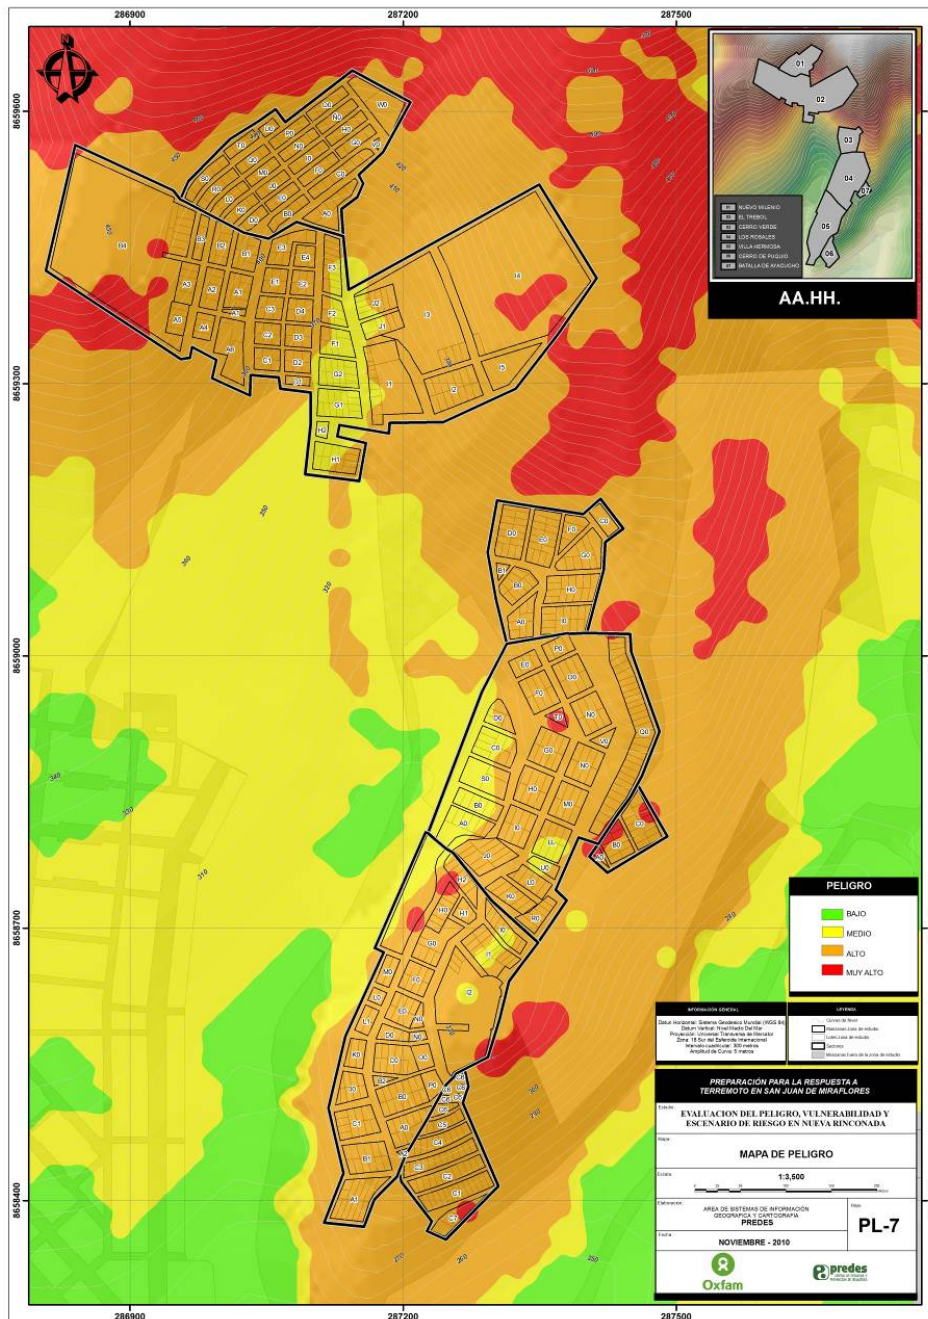
Figura 10. Mapa de Peligro

De acuerdo a las variables para el análisis de peligro (Geología Local, Pendientes, Geodinámica externa) nos resulta un mapa de peligro que indica que la zona de estudio se encuentra principalmente en un nivel de peligro **Alto**.

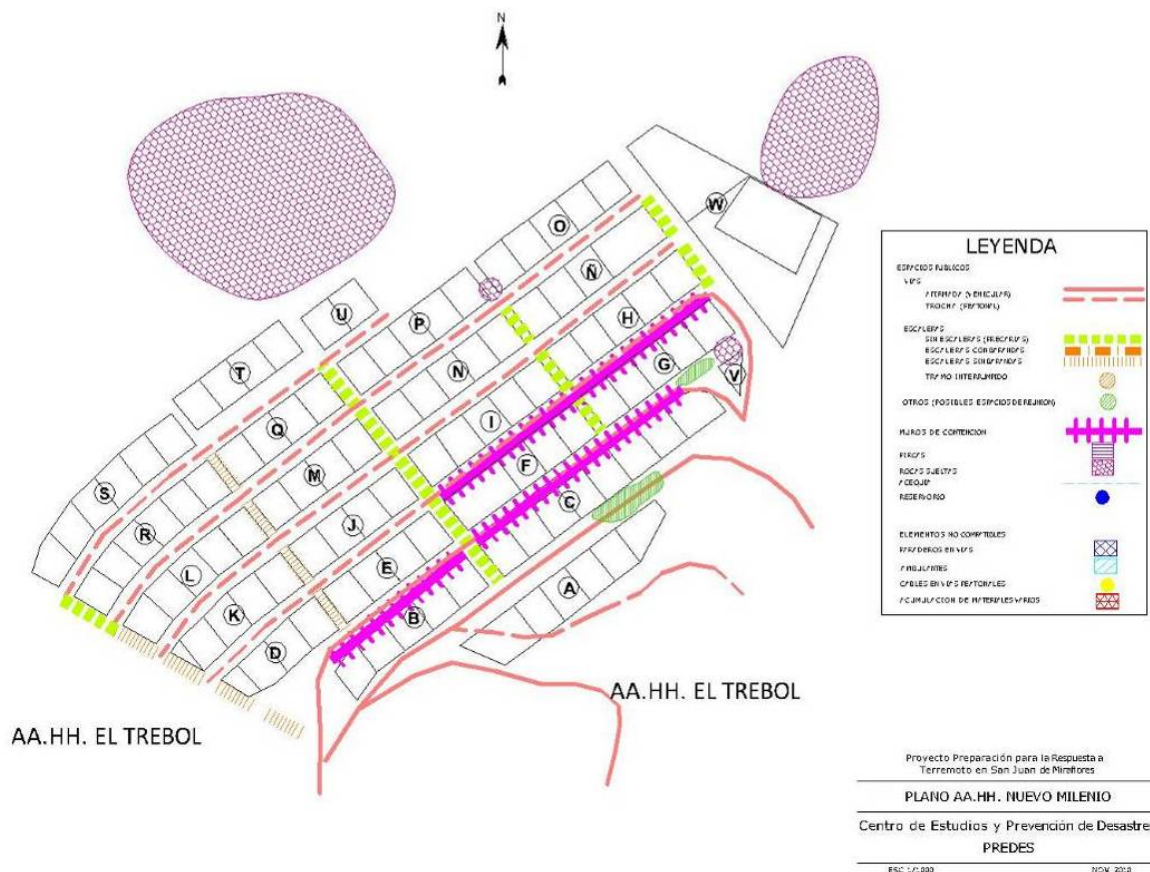
Figura 11. Caracterización de los espacios públicos del AA.H.H. Nuevo Milenio

Se encuentran tres muros de contención (concreto y piedra) ubicados en la parte baja del asentamiento, que protegen a las viviendas y a las vías de posibles deslizamientos. Existen dos espacios posibles para reunión, ambos ubicados en las vías afirmadas y en la parte baja del asentamiento. En las partes altas de las laderas existe afloramiento rocoso (referencia Mz. U) como material suelto (referencia Mz W).

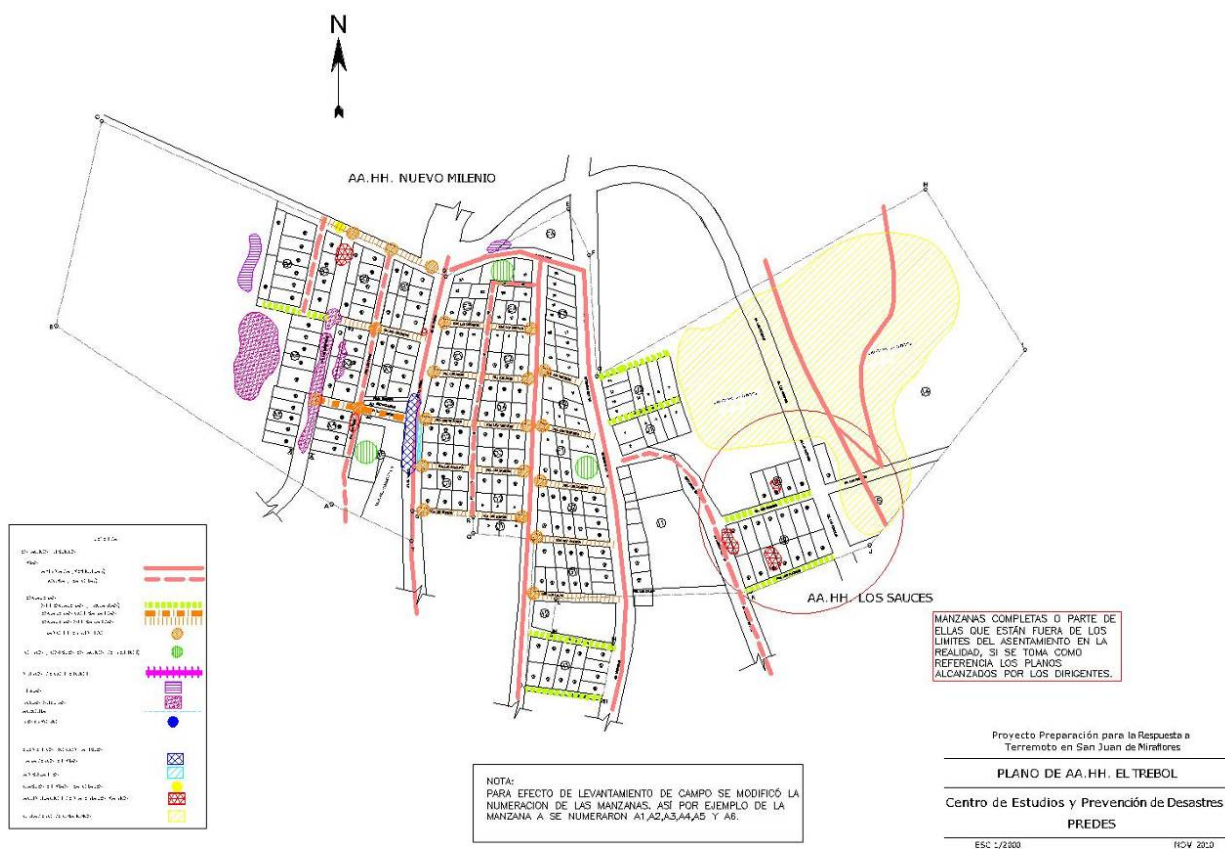
Figura 12. Caracterización de los espacios públicos del AA.H.H. El Trébol

No existen muros de contención. Hay afloramiento rocoso en las partes altas en las dos laderas comprendidas en el asentamiento. Así también encontramos pircas de piedra. Hay acumulación de materiales varios en algunos lotes. Estos materiales pueden ser residuos sólidos, rocas fragmentadas, etc. Una de las laderas alberga criadero de chanchos en edificaciones precarias. Este asentamiento cuenta con tres posibles espacios de reunión. Se trata de espacios de recreación, principalmente. Uno de ellos es un espacio para juegos infantiles.

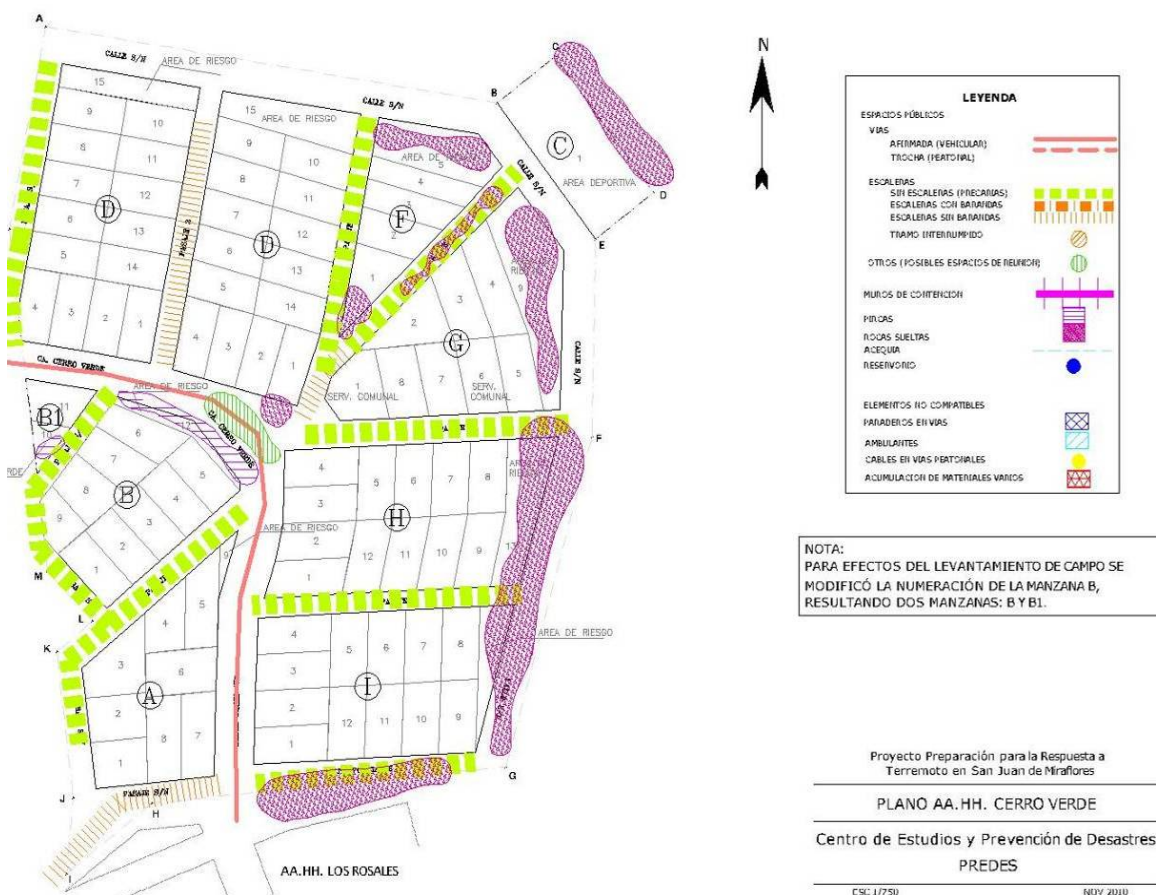
Figura 13. Caracterización de los espacios públicos del AA.H.H. Cerro Verde

Existe un único espacio posible para reunión ubicado en la misma vía, entre las manzanas B, D, F, G y H. Hay acumulación de rocas sueltas en las partes altas de las manzanas F, G, H e I. También se encuentra rocas sueltas entre las manzanas.

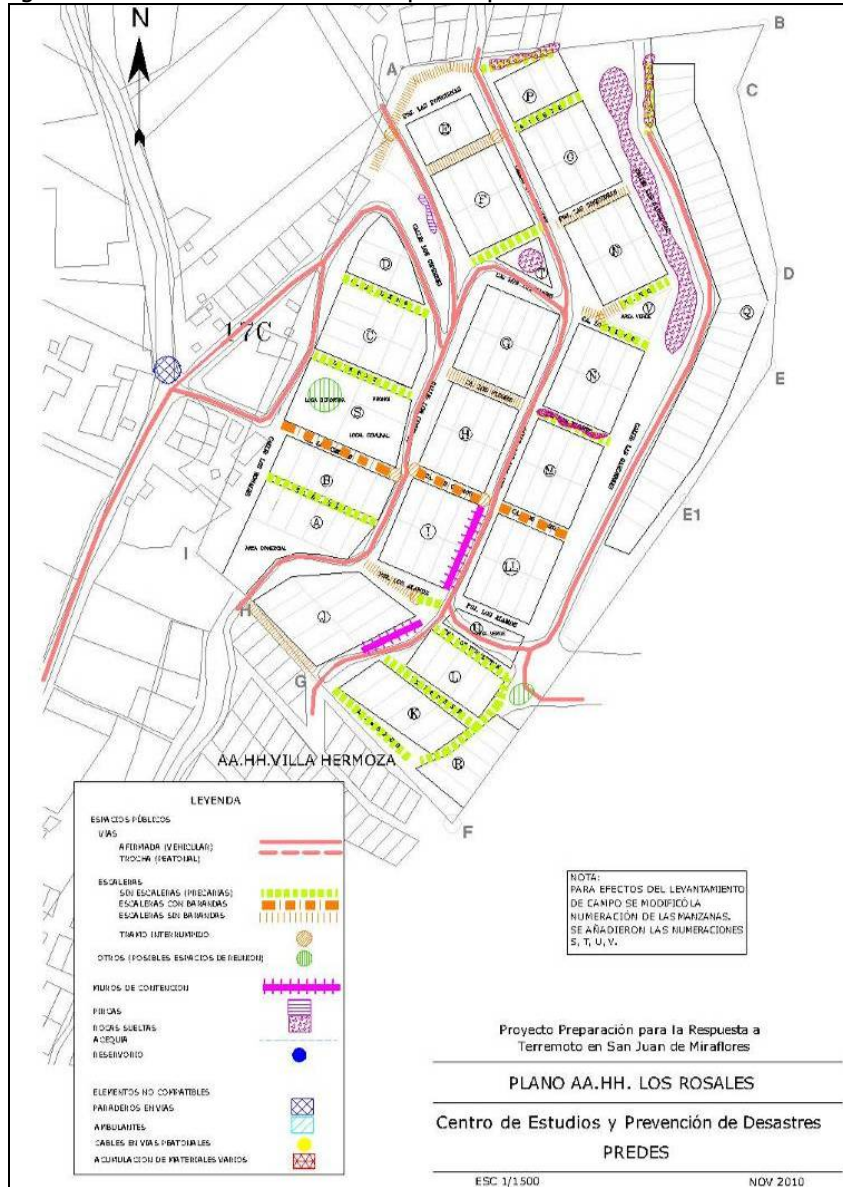
Figura 14. Caracterización de los espacios públicos del AA.H.H. Los Rosales

Hay dos muros de contención (concreto y piedras) de gran altura. Uno de tramo completo ubicado en la manzana I y otro de tramo incompleto en la manzana J. Estos dos muros de contención han permitido ampliar la vía de circulación y a la vez proteger a las viviendas debajo de estos. Existe acumulación de rocas sueltas en la ladera debajo de la manzana Q.

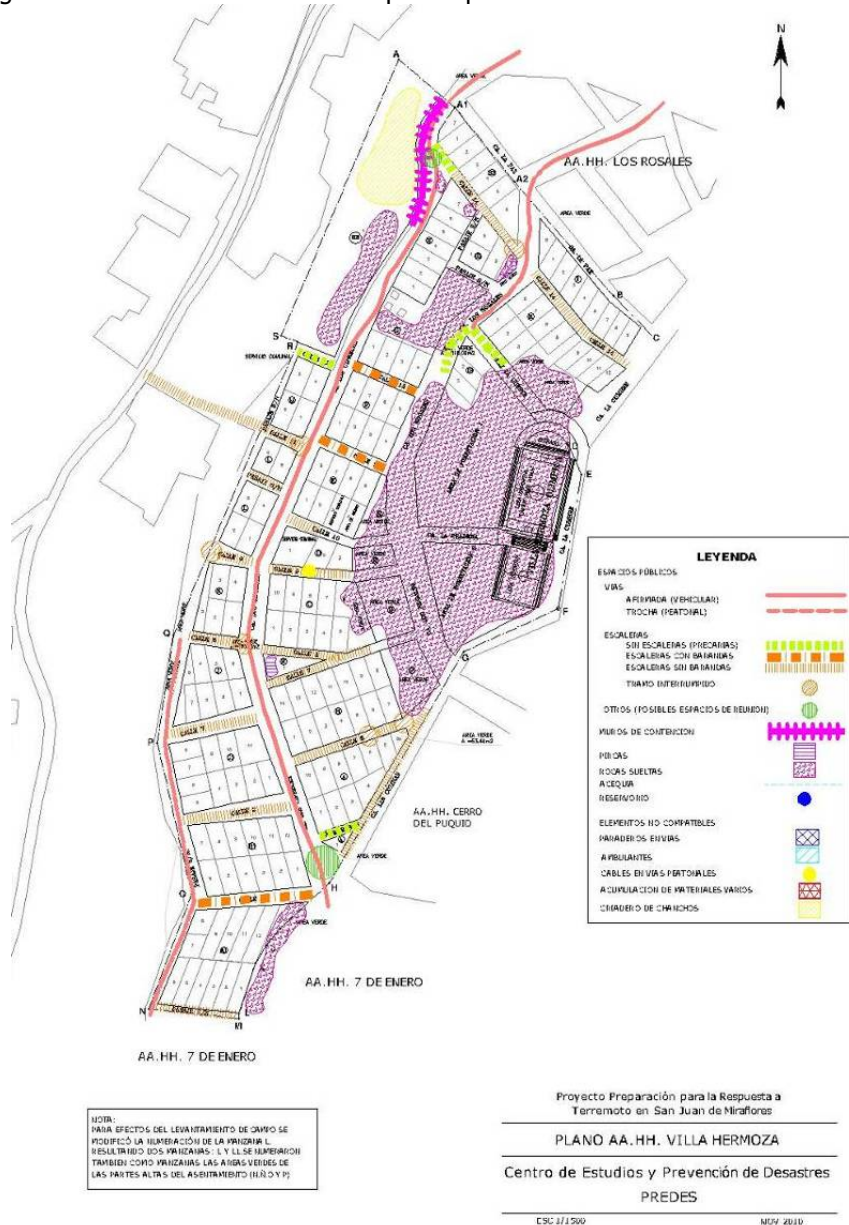
Figura 15. Caracterización de los espacios públicos del AA.H.H. Villa Hermoza

Existe una única vía vehicular de acceso, de tipo afirmada, que atraviesa todo el asentamiento en su parte media, pasando por delante del local comunal. Gran parte del asentamiento cuenta con escaleras de acceso hechas de concreto. Sin embargo se presentan caso de tramos discontinuos o interrumpidos, en los encuentros con las circulaciones horizontales. Cuenta con dos posibles espacios de reunión, ambos en la vía afirmada y ubicadas en los extremos del asentamiento. Hay un muro de contención en un tramo de la manzana H3. En las partes altas de las laderas existe acumulación de rocas sueltas y afloramiento rocoso.

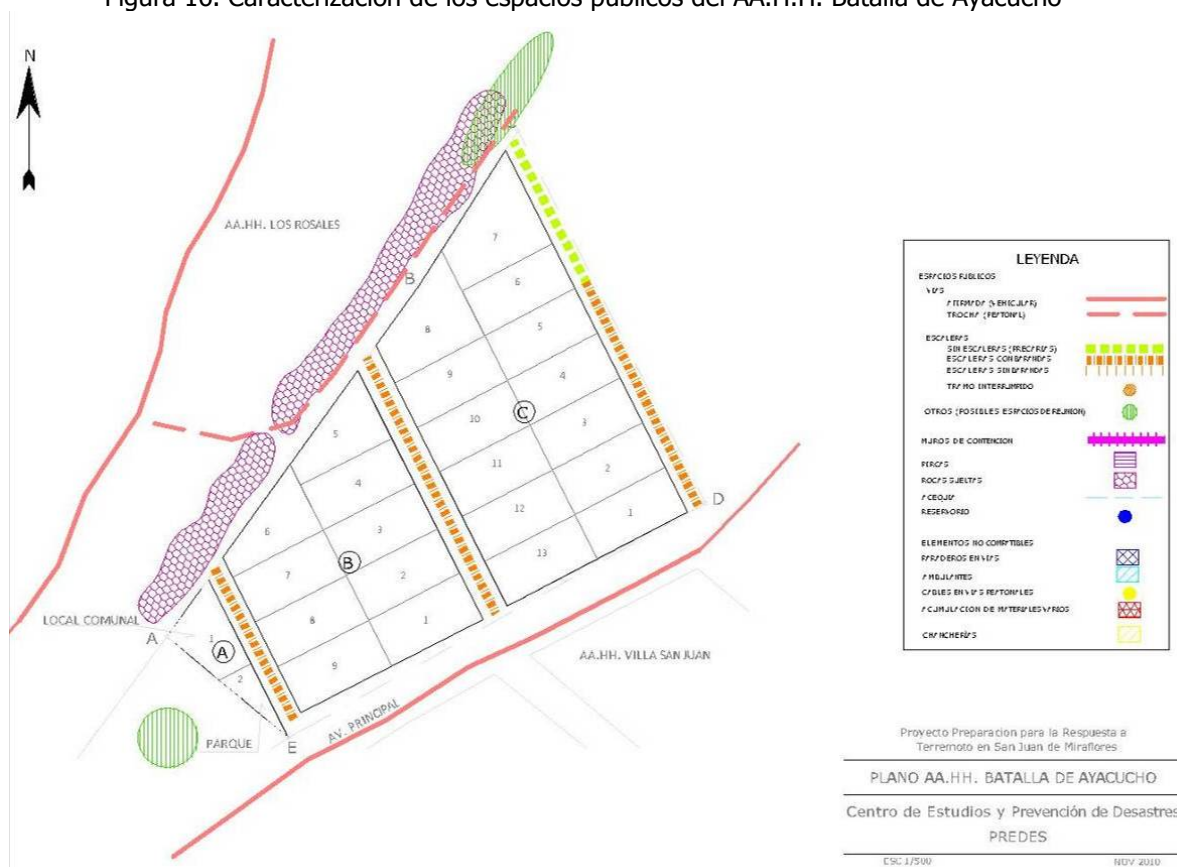
Figura 16. Caracterización de los espacios públicos del AA.H.H. Batalla de Ayacucho

Hay tres zonas posibles de reunión. Una en la cima y la otra en un área de recreación del AA.HH. Villa San Juan. En la cima hay acumulación de rocas de diversos tamaños y en la parte baja hay corte de ladera sin muros de contención.

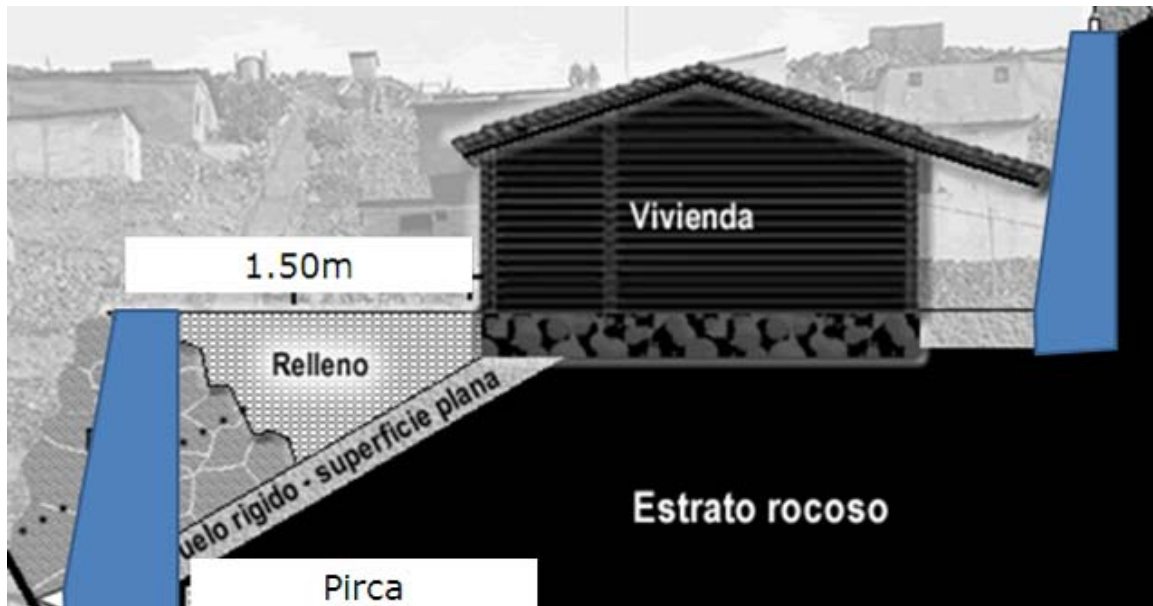
Separación de viviendas con respecto a las pircas en construcciones en pendiente

1. Mejorar las pircas existentes, teniendo en cuenta la altura máxima de 1.20m, las especificaciones técnicas adecuadas y la unión con mortero de cemento. Las viviendas deben separarse mínimo 1.50m del talud.

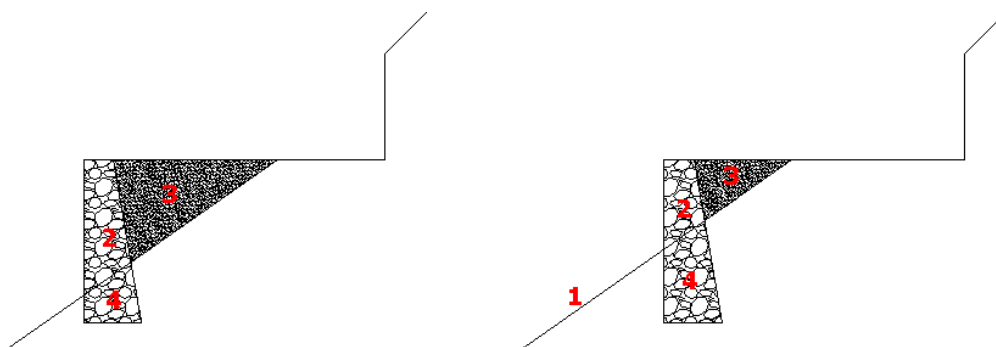
Esquemas de construcción de plataformas en laderas de cerros. A la izquierda lo no recomendado y a la derecha lo recomendado. Grafico corte, 2.- muro de pircas, 3.- Relleno y 4.- cemento

2. Construir plataformas para viviendas donde predomine el corte de los cerros (que es un suelo más estable) y se minimice el relleno para nivelar dicha plataforma (los rellenos son suelos inestables al no ser adecuadamente compactados durante el proceso constructivo). A la izquierda del gráfico se puede apreciar una plataforma que no es recomendada, y a la derecha una mejor construida.
