ANTE POSIBLES HUAYCOS QUE AMENAZAN LA PROVINCIA DE HUAROCHIRÍ

## **PreDES aconseja tomar medidas preventivas en la Cuenca del Río Rímac**

**08 de Febrero de 2006.-** Un equipo técnico de PREDES inspeccionó ayer las zonas críticas de la provincia de Huarochirí para evaluar el nivel de peligrosidad existente en la zona. En un recorrido que se inició en San Mateo y culminó en la ciudad de Chosica se tomó contacto con las autoridades locales y los pobladores en donde se recogió información de los daños y se coordinó acciones preventivas ante nuevos eventos de riesgo.

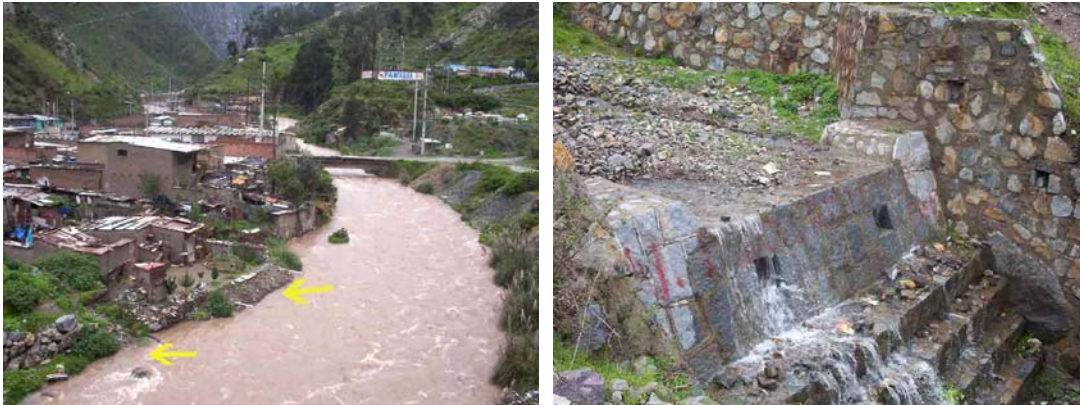
**En el Distrito de San Mateo de Huanchor** se ha constatado el alto riesgo en que se encuentran las viviendas que se ubican en las riberas, aguas arriba y aguas abajo del puente Pite y en ambas márgenes del río Rímac. La socavación del río y el hecho que las viviendas se emplazan al borde del barranco en talud vertical (algunas a nivel de las aguas), hacen prever el desplome de estas casas y probablemente la pérdida de vidas humanas de sus ocupantes.

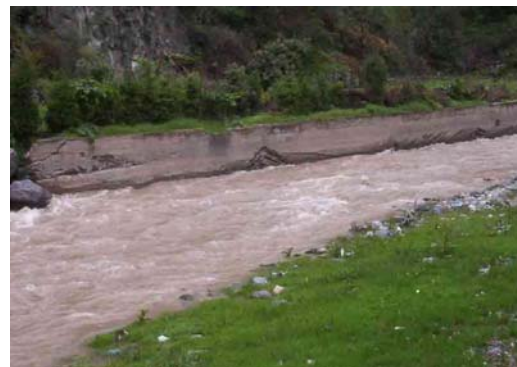
**En el Distrito de Matucana** se observó que uno de los muros laterales (margen derecha del río Rímac), aguas abajo de la descarga de la quebrada Paihua, se encuentra muy socavado.

Los diques escalonados en la cárcava que desemboca en la zona céntrica de la ciudad, construidos por Predes en el 2003 han servido haciendo ver su capacidad de retención. Sin embargo, debe verificarse su grado de colmatación para su mantenimiento respectivo, de lo contrario perderá su capacidad de retención.

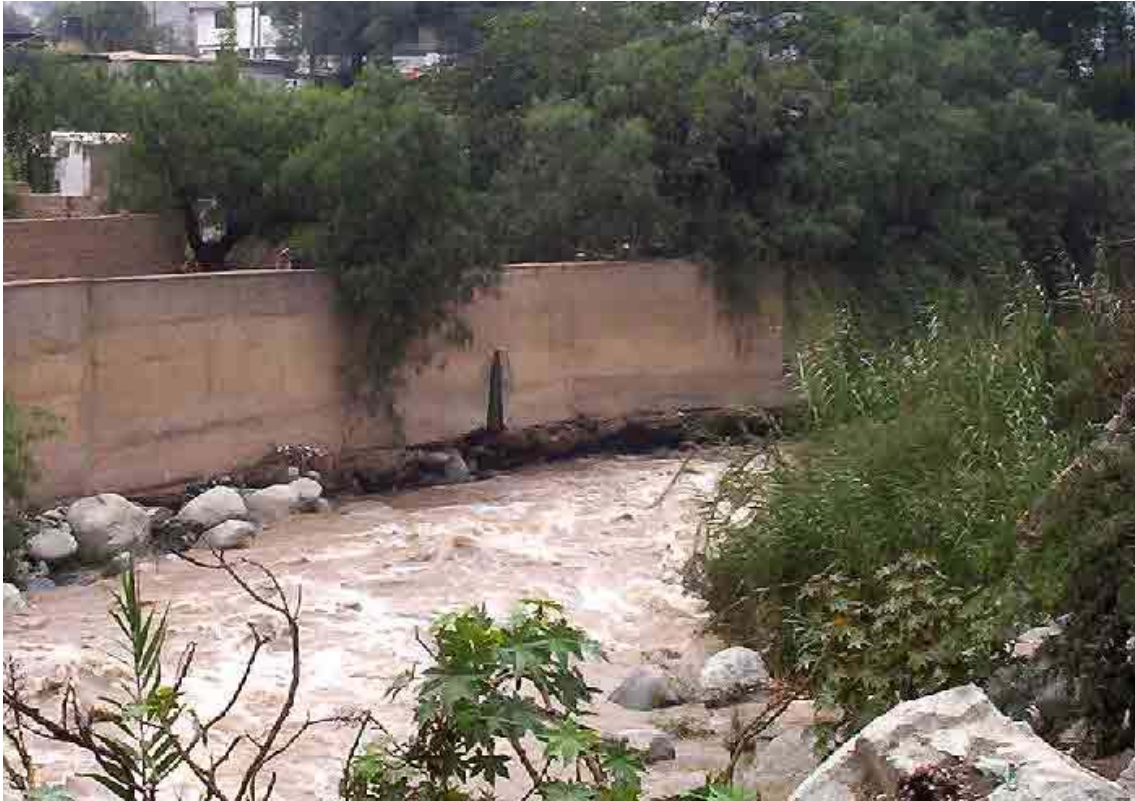
**Ricardo Palma:**

En la parte urbana no se han dado señales recientes de algún evento geodinámico. Sin embargo, pudimos observar el avance del proceso de socavación de los muros que dan al río Rímac, 100 metros aguas arriba del Puente Ricardo Palma.

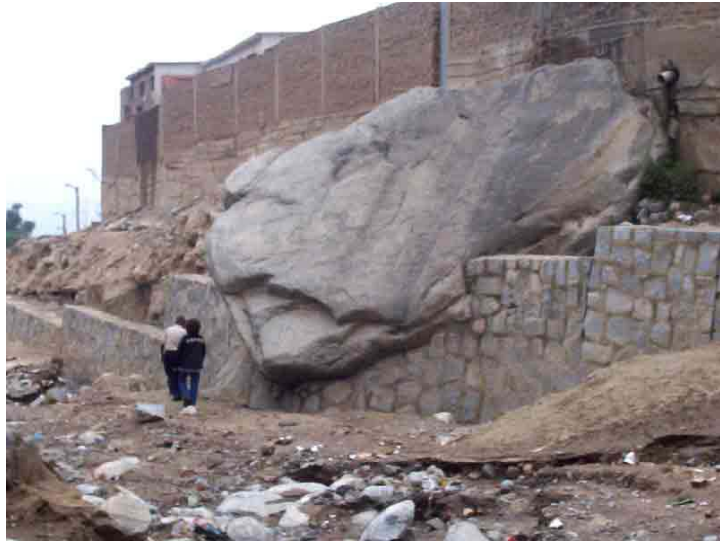
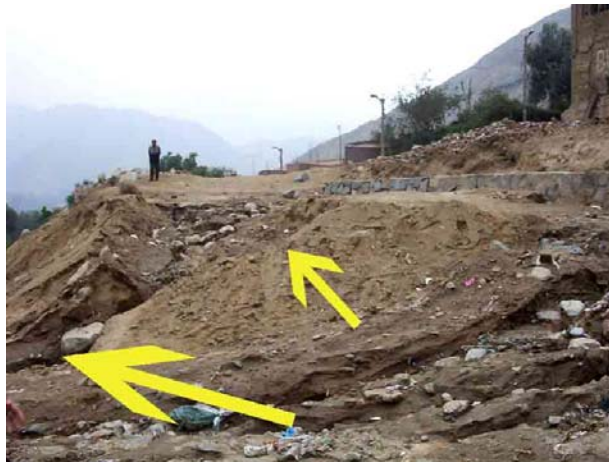
Alrededor de una gran roca o boleo que se ubica en la margen derecha, a la altura del Colegio Ramón Castilla, se observa la construcción de un muro de mampostería de piedra asentada en mortero cemento-arena.

Esta obra nos informa, empezó en Setiembre pasado, en el programa "A trabajar Urbano", el cual presenta varios problemas, entre ellos: está incompleta, teniendo diferentes alturas, no han seguido las propuestas del Estudio de Riesgo de Pedregal entregado por Predes al Municipio de Chosica en 1990.

Por el contrario, se ha colocado dicha roca sobresaliendo claramente del paramento, y por otro lado la dirección que se le ha dado al muro, abre un cauce secundario permitiendo que un huayco de regular tamaño se enrumbé a una avenida de San Antonio, como se muestra en la foto siguiente. Este peligro se hace patente, por cuanto, el huayco del día 6 quedó a mitad de camino en esa dirección, produciendo además grietas profundas en la terraza, por donde muy probablemente remontaría el torrente, con graves consecuencias para este asentamiento humano.

Lo que agrava aún más este tramo observado, es que en la construcción del muro, el material extraído se ha arrojado al cauce, reduciendo su sección y capacidad. A esto se suma el material arrastrado por este último huayco, lo cual determina su actual colmatación al momento de la evaluación. No se ha visto ninguna maquinaria para efectuar la limpieza del cauce en este tramo.

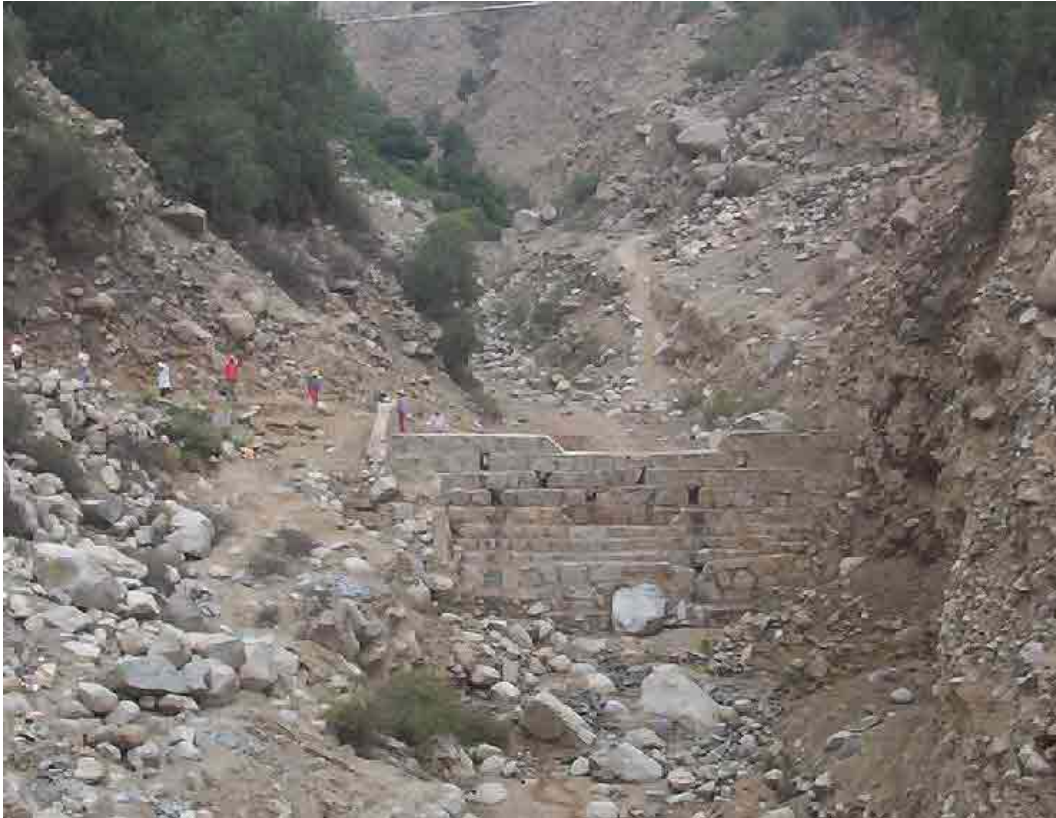
Los cerca de 30 diques construidos en el cauce de la quebrada, han retenido material fino por lo que se han colmatado, lo cual exige su mantenimiento. A la altura de la tubería de UTAPP que cruza el cauce, se ha observado que la población realiza faenas de limpieza de uno de estos diques, como se puede apreciar en la foto.
