# DIAGNÓSTICO DISTRITAL DE RIESGO SÍSMICO SAN JUAN DE MIRAFLORES

PROGRAMA:  
"REDUCCIÓN DEL RIESGO EN ÁREAS VULNERABLES DE PAMPLONA  
ALTA, DISTRITO DE SAN JUAN DE MIRAFLORES, PROVINCIA DE LIMA"

CENTRO DE ESTUDIOS Y PREVENCIÓN DE DESASTRES – PREDES

ENERO - 2020

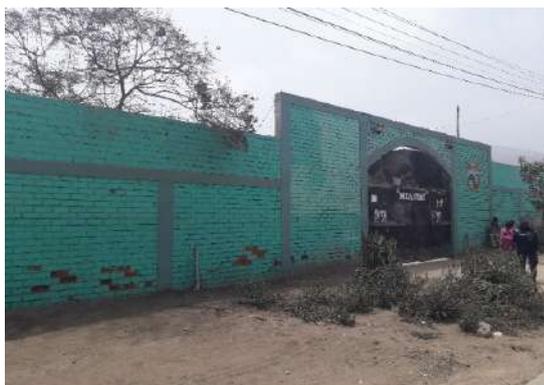
**I.E. N° 6041 "ALFONSO UGARTE"** Presenta las siguientes características estructurales: Construcción con cobertura de calamina y madera con un sistema constructivo de tipo aporticado.

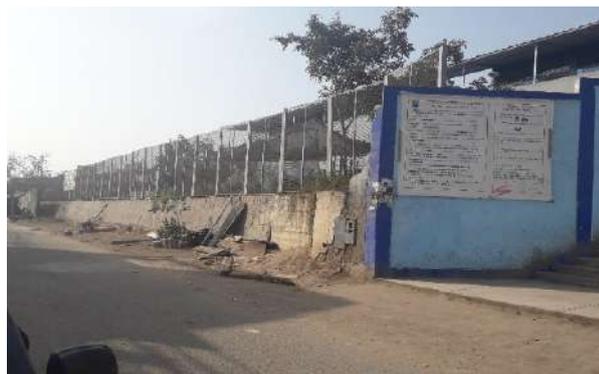
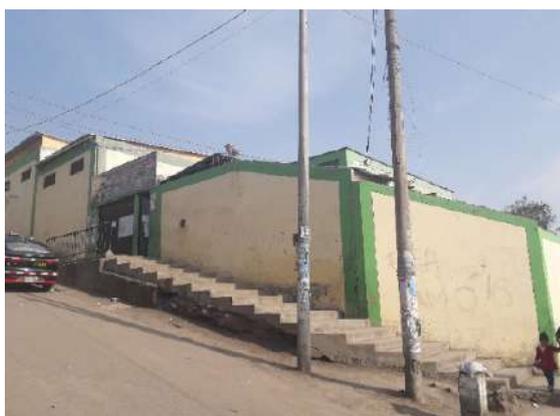
Cerco perimétrico con malla olímpica que no cuentan con mantenimiento, muros de contención colapsados, muros de contención deteriorados altamente peligrosos en caso de sismo. Problema de columna corta en la edificación, en el primer y segundo piso.

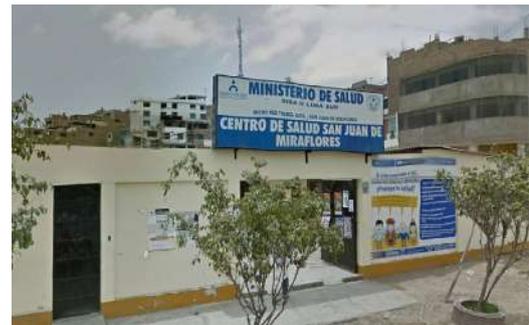
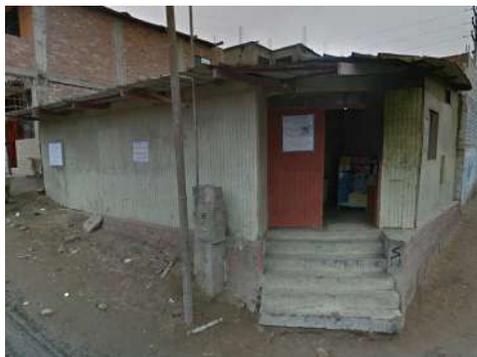
**Centro de Salud San Juan de Miraflores**. Edificación de un piso, de concreto armado con sistema constructivo de albañilería confinada.

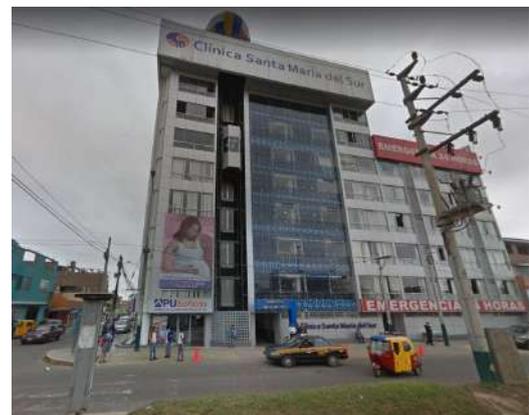
**Clínica Santa María del Sur**, tiene 2 bloques uno principal de 8 pisos y el segundo para atención de emergencias con 6 pisos, tipo de construcción es sistema en base a pórticos de concreto armado y muros de albañilería.

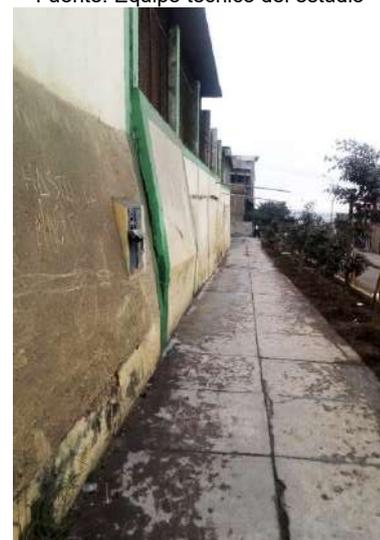
Figura 83. Muro de contención del Colegio Jorge Basadre Grohmann, en pasaje. 9.

Esta institución educativa presenta muros de contención con inclinación, agrietado y expuesta a la humedad y el salitre. Por lo tanto, es necesario generar un inventario de las infraestructuras que se encuentran en mal estado y realizar una estimación del nivel de riesgo al que se expone.

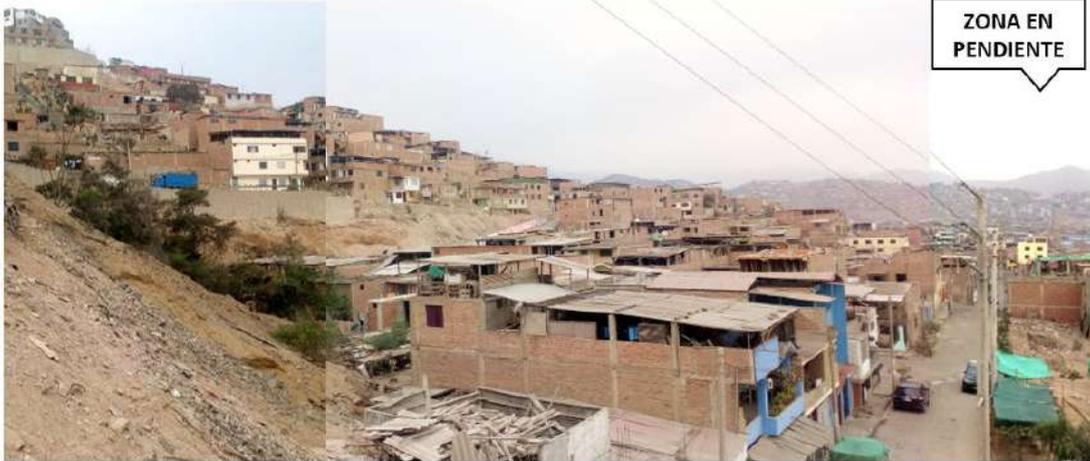
Foto 7: Vista de viviendas en pendiente, desde calle Los Jasmines.
