EVALUACIÓN DEL RIESGO DE DESASTRES DE LA NUEVA RINCONADA

PAMPLONA ALTA, DISTRITO DE SAN JUAN DE MIRAFLORES

CARLA MANUELA GALLO MARCAS
INGENIERO AMBIENTAL
Reg. CIP 188019
Evaluador de Riesgos
Res. N° 085-2018-CENEPRED-J

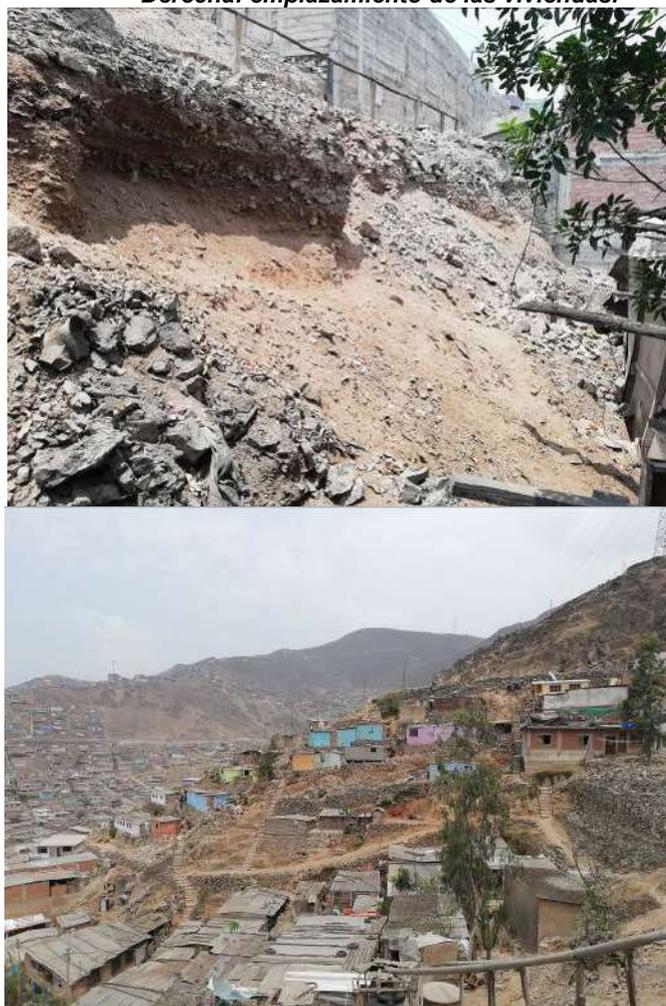
Imagen 1. i) Izquierda: Base de cimentación de viviendas ubicadas en las faldas de los cerros. ii) Derecha: emplazamiento de las viviendas.

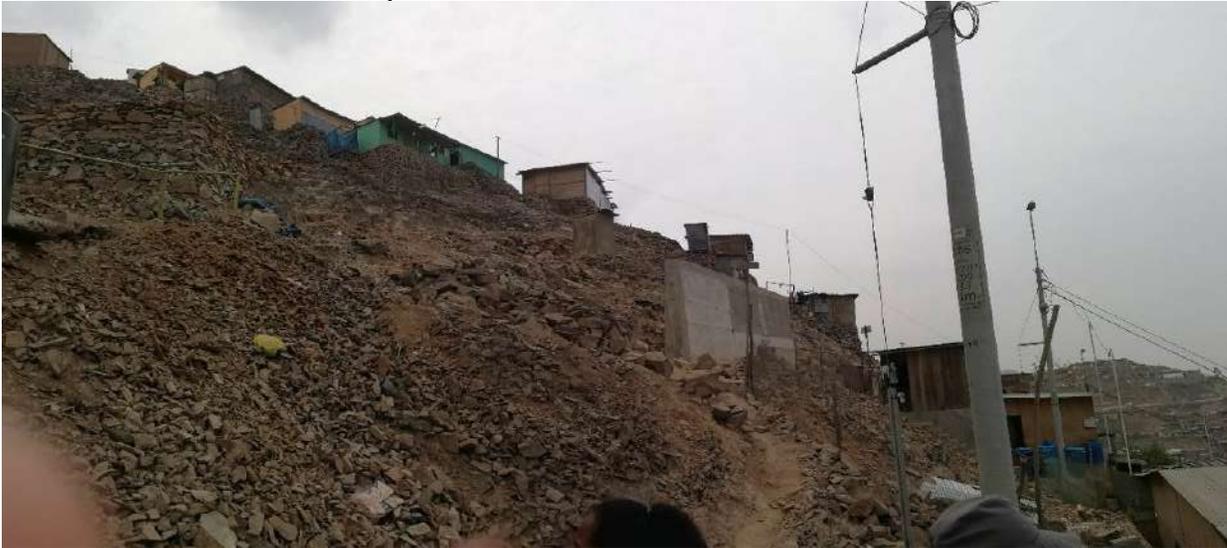
Imagen 4 - Vista A.H. El Mirador, en la zona se observa acumulación de materiales y bloques sueltos producto de la meteorización física

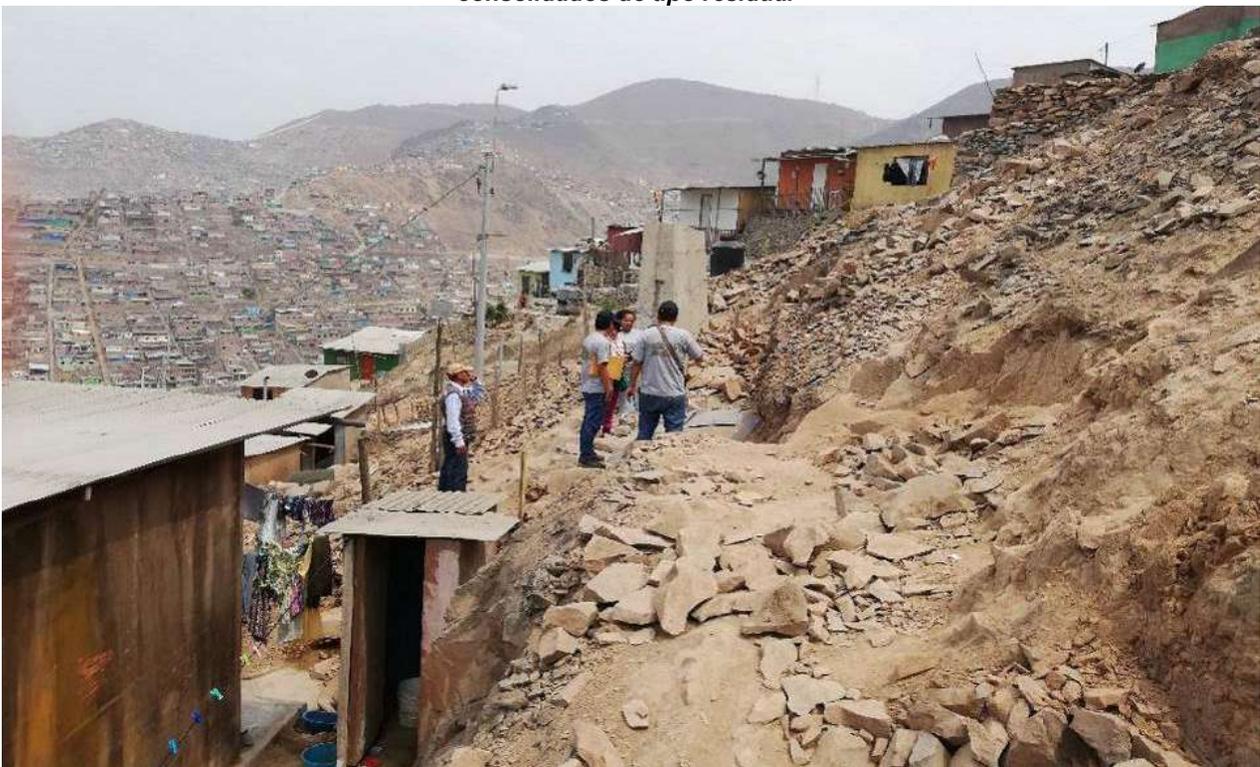
Imagen 5. A.H. Quebrada 2000, sujeto a sufrir caídas de rocas y derrumbes, macizos rocoso formado por rocas intrusivas muy alteradas y muy fracturadas con presencia de sueltos consolidados de tipo residual

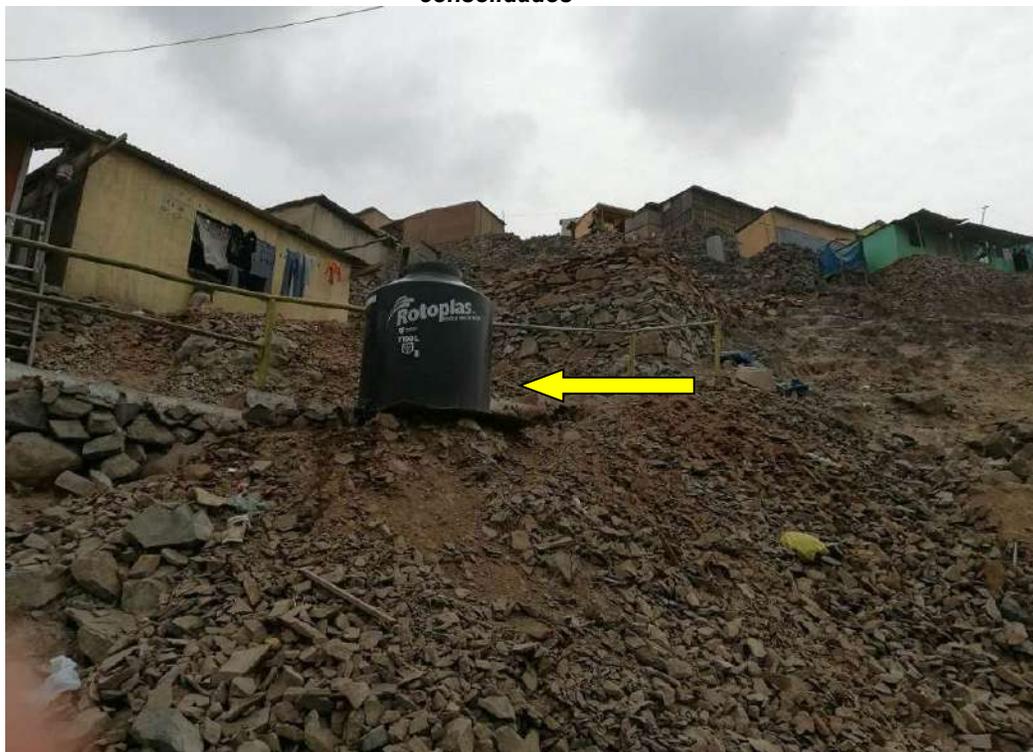
Imagen 6. Viviendas construidas sobre pircas y tanques de para consumo sobre depósitos no consolidados

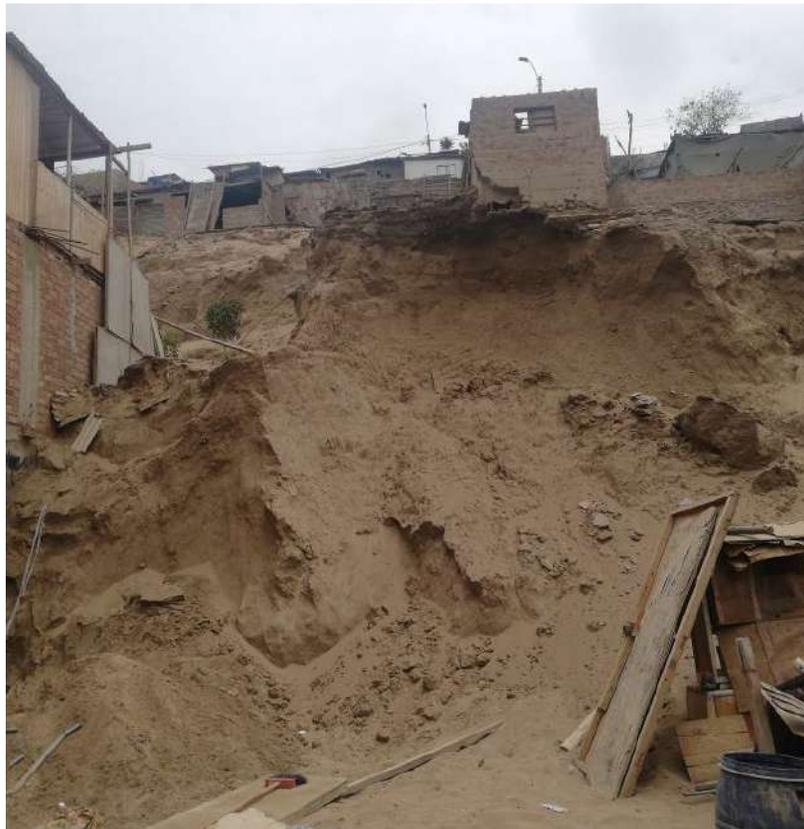
Imagen 7. Depósitos aluviales en los cauces de la Qda. Verde (vista S-N), susceptibles a generar derrumbes

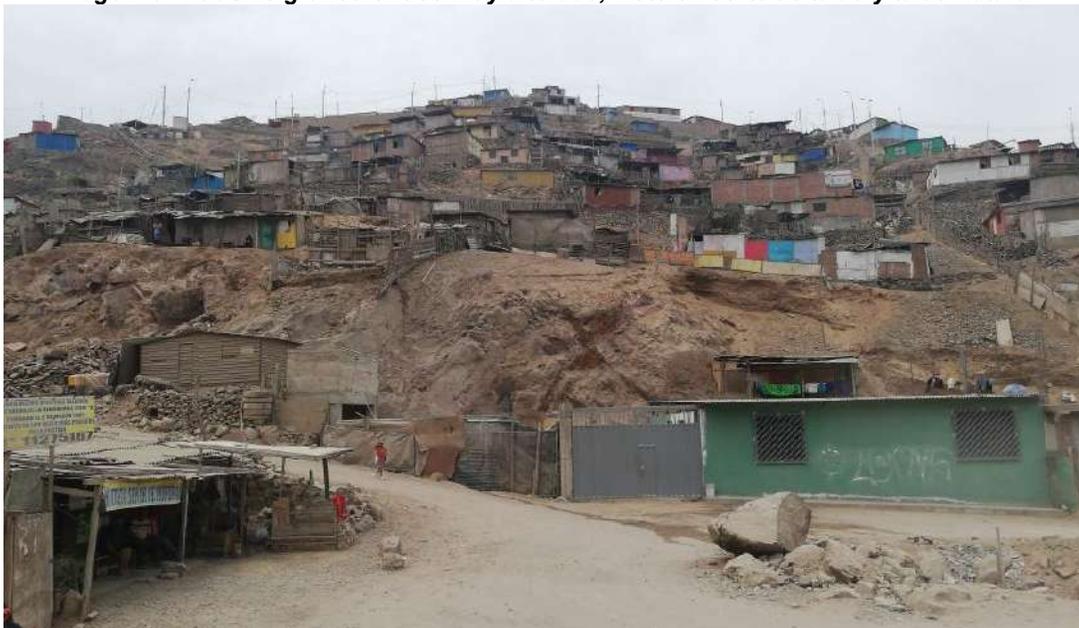
El macizo rocoso de esta naturaleza granodiorita, por lo general se encuentra moderadamente alterada, de resistencia buena (50 a 100 kpa), entre fracturadas a moderadamente fracturadas, lo que genera la formación de bloques sueltos susceptibles a desprenderse.

En zonas donde se encuentran muy alteradas y fracturadas se forman suelos residuales (arenas – gravas) de poco espesor (1 – 1.5 m).

Imagen 8. Intrusivo granodiorítico muy alterado, visto en corte de talud y talud natural

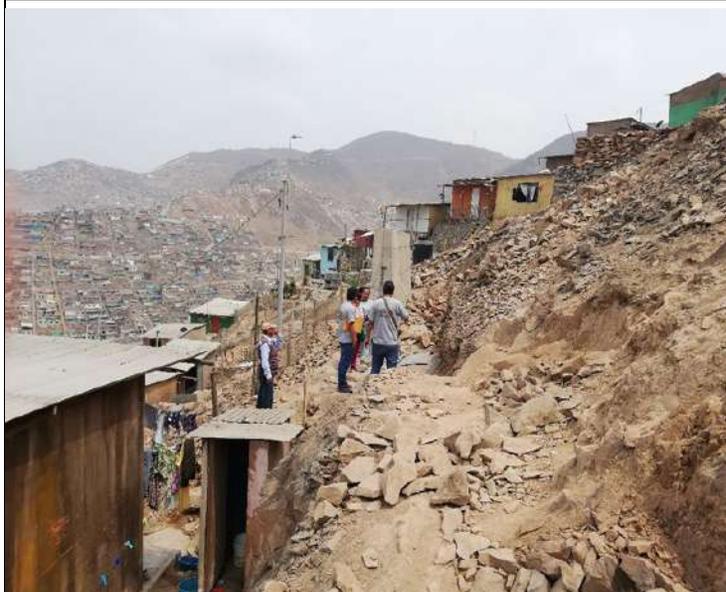
Latitud: 12°7'44.35"	Longitud: 76°56'58.31"	Altitud: 363 msnm
Tipo de peligro: Derrumbes y, caída de rocas.	Nivel de peligro: Muy alto	Pendiente: Muy Alta, mayor a 45°

TIPO DE SUELO: Arenas pobremente gradadas con limos y gravas (SP-SM), de consistencia medianamente densas, de color pardo amarillento, secas, TM Bolones 10". Forman depósitos residuales y suelos de relleno no controlado de hasta de 1,5 m de espesor.

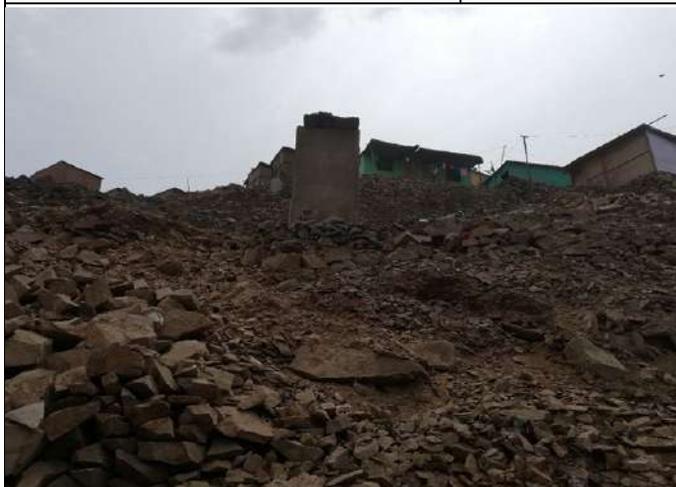
Latitud: 12°7'44.19''	Longitud: 76°56'56.72''	Altitud: 389 msnm
Tipo de peligro: Derrumbes, caída de rocas	Nivel de peligro: Muy alto	Pendiente: Alta (35°-45°)

TIPO DE SUELO: Gravas pobremente gradadas con arenas (GP), de consistencia suelta, plasticidad nula, secas, TM Bloques 30". Forman depósitos de relleno no controlado hasta de 3,5 m de espesor.

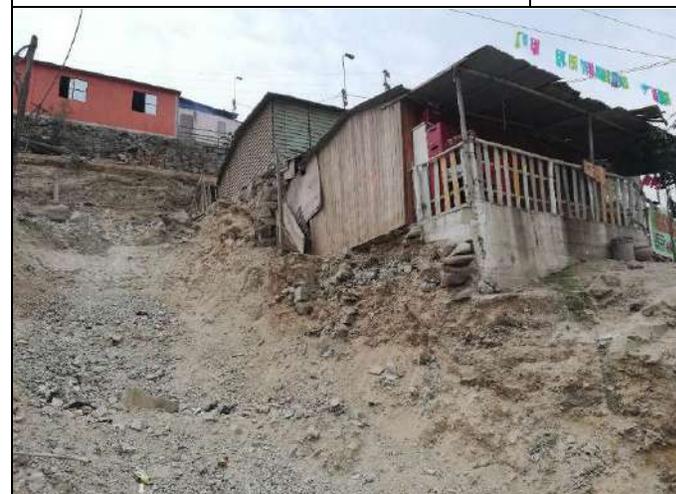
Latitud: 12°7'39.76''	Longitud: 76°56'55.40''	Altitud: 363 msnm
Tipo de peligro: Derrumbes, caída de rocas	Nivel de peligro: Alto	Pendiente: Alta (35°-45°)

TIPO DE SUELO: Arenas limosas con gravas (SM), de consistencia densa, plasticidad baja, secas, TM Bolones 15". Forman depósitos suelos residuales y relleno no controlado de hasta de 2,5 m de espesor.

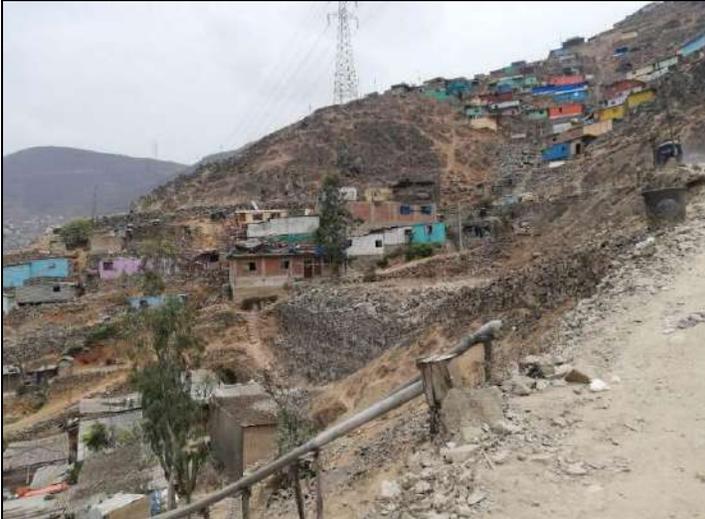
TIPO DE SUELO: Arenas arcillosas con grava (SC), de consistencia suelta, plasticidad, secas. Forman depósitos residuales poco espesor 0.30 cm y relleno no controlado de hasta de 3,5 m de espesor forman terraplenes inestables.

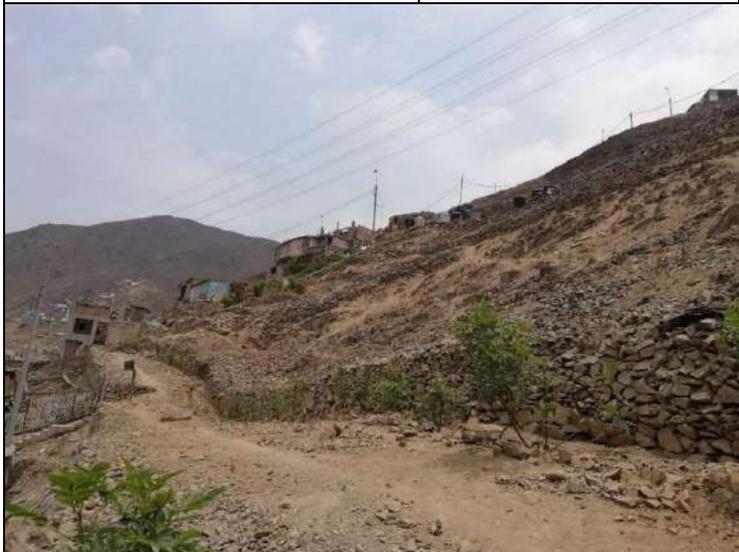
TIPO DE SUELO: Arenas limosas con gravas (SM), de naturaleza coluvio-residual, compacidad media a baja. Forman depósitos residuales poco espesor 2.00 m.

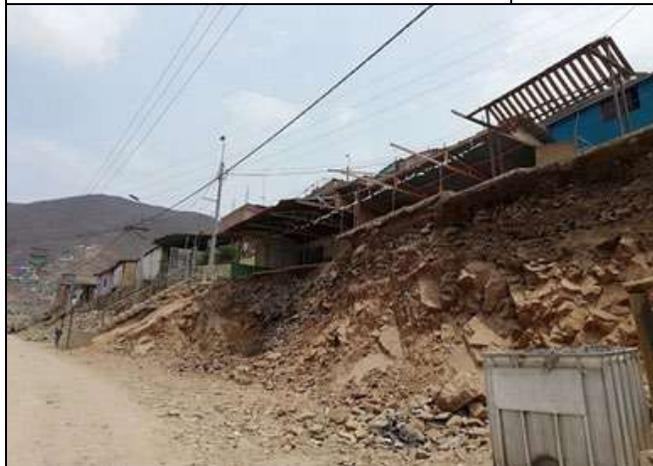
TIPO DE SUELO: Gravas pobremente gradadas con limos (GW-GM), compacidad media de naturaleza coluvio-aluvial (Espesor 1.50 m).

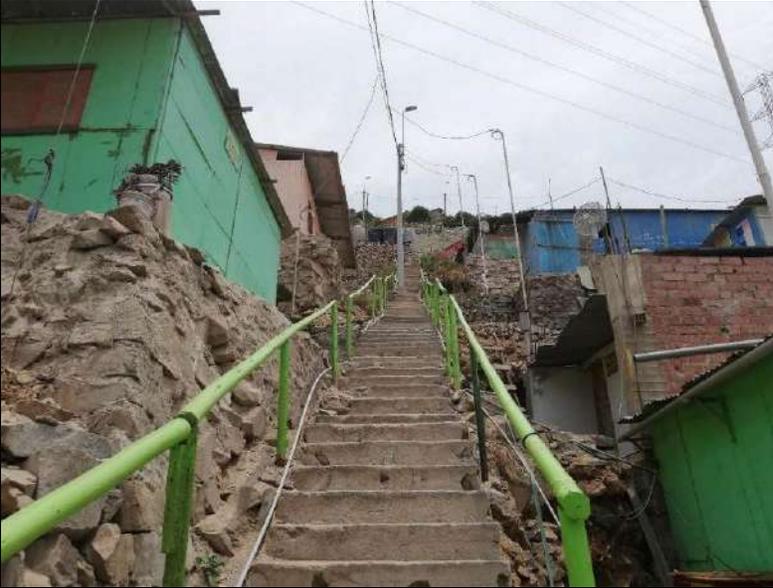
<p>TIPO DE SUELO: No se observa.</p> <p>TIPO DE ROCA: No macizo rocoso no aflora.</p>		
<p>Descripción: Se observa Las viviendas sobre terraplenes artesanales y hacia los bordes pircas amalgamadas con concreto.</p>

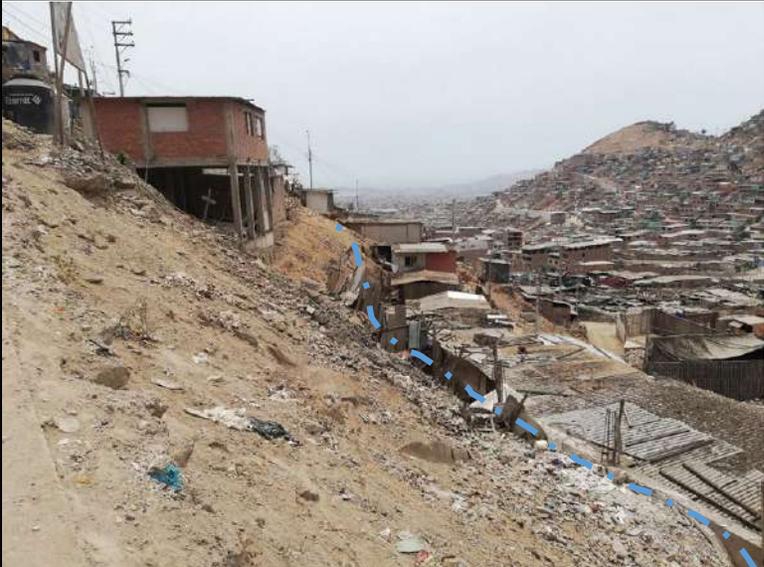
<p>TIPO DE SUELO: Gravas limosas con arena (GM), compacidad baja. Forma depósito coluvial de 1.20 m de espesor.</p> <p>TIPO DE ROCA: Buena a Media, resistencia media, moderadamente alterada, fracturada. Forman depósito de suelos residuales arenosos de poco espesor (<0.50 cm).</p>		
<p>Descripción: Se puede observar que no hay muros de seguridad que protejan las viviendas de la parte baja. Se recomienda construcción de muro de contención.</p>

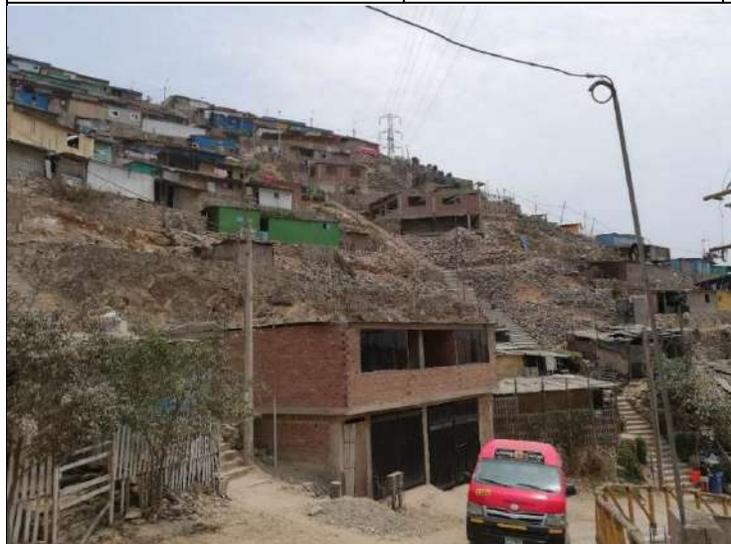
TIPO DE SUELO: Arenas Limosas (SM), consistencia suelta, plasticidad nula. Forma depósitos residuales someros.

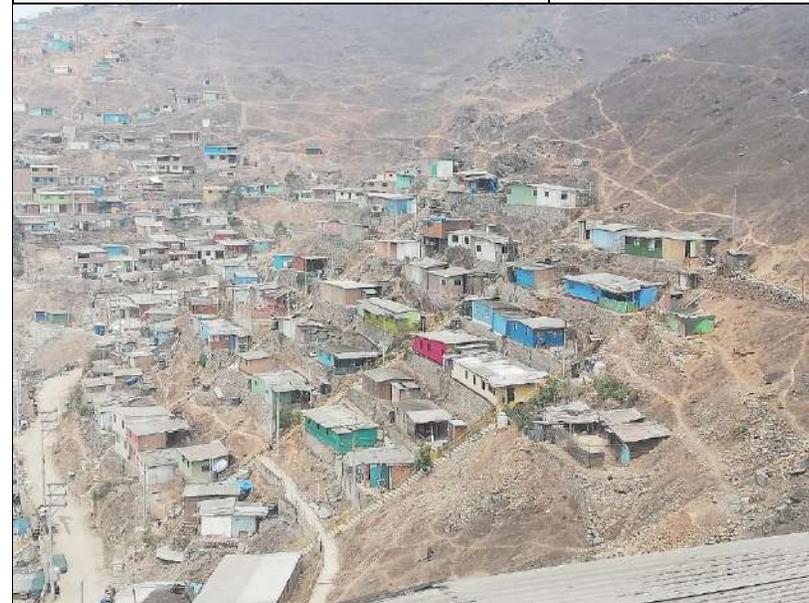
TIPO DE SUELO: Arenas limosas con gravas (SM), de naturaleza coluvio-residual, compacidad media a baja. Forman depósitos residuales poco espesor 1.00 m.

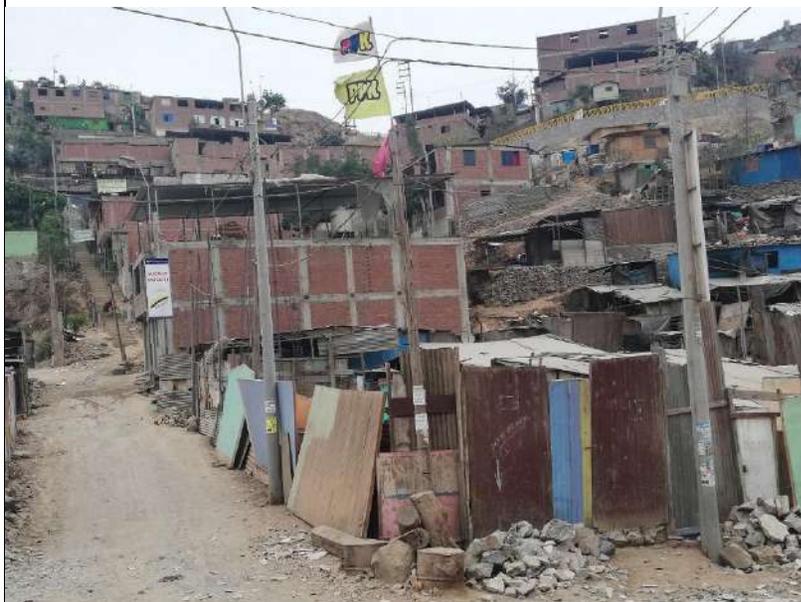
TIPO DE SUELO: Arenas limosas con gravas (SM), limos con arena (ML), de naturaleza aluvial, eólica, compacidad media a baja. Forman depósitos espesor 2.00 m.
