Municipalidad distrital de San Juan de Miraflores

INFORME DE EVALUACIÓN DEL RIESGO POR MOVIMIENTOS EN MASA DEL ASENTAMIENTO HUMANO ASOCIACIÓN VECINAL LA PLANICIE

Centro de Estudios y Prevención de Desastres - PREDES

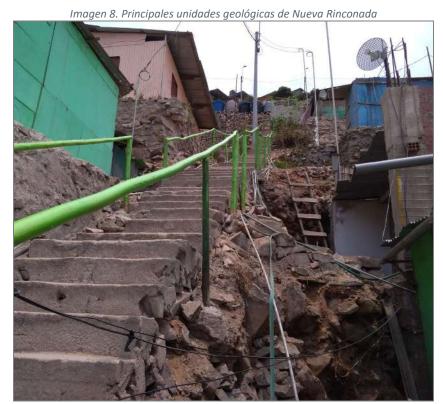
En relación con el A.H. Asociación Vecinal La Planicie, se ubica principalmente en la unidad geológica - geotécnica III: Afloramiento rocoso de tipo lutitas - limolitas con resistencia débil a media y calidad geomecánica mala, además se encuentra extremadamente fracturada a triturada, principalmente por el corte del talud debido a la acción humana. Como se observa en la imagen siguiente:
