GUÍA
TÉCNICA
PARA
REDUCIR EL
RIESGO DE
VIVIENDAS
EN LADERAS

Programa REDUCCIÓN DEL RIESGO EN ÁREAS VULNERABLES DEL DISTRITO DE INDEPENDENCIA, PROVINCIA DE LIMA

Guía práctica
GUÍA TÉCNICA PARA REDUCIR LA VULNERABILIDAD
DE VIVIENDAS EN LADERAS

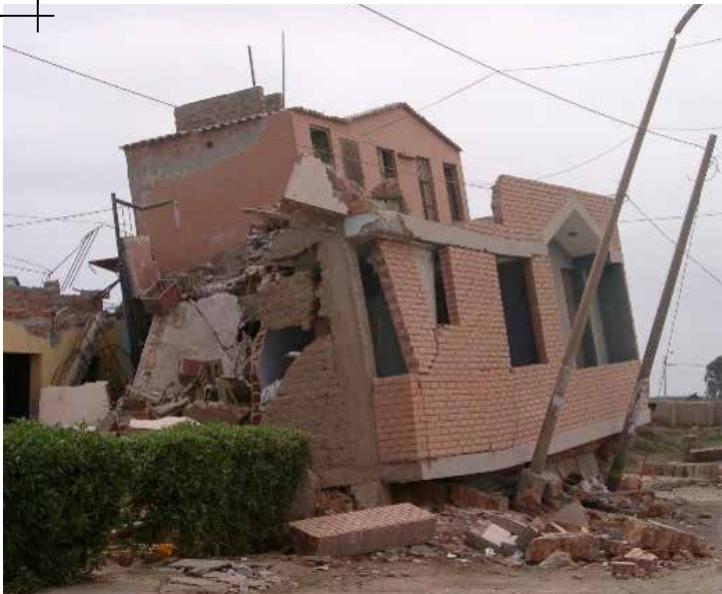
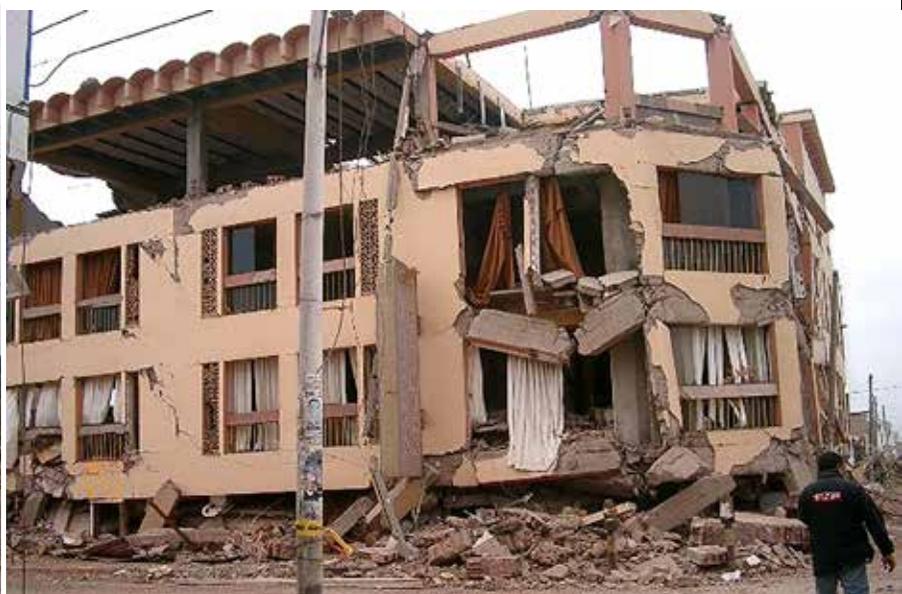
Figura 2
Colapso por "piso blando" (Sismo de Pisco del 15 de agosto de 2007)

La Figura 2 presenta la falla por "piso blando", es decir, columnas del primer piso eran muy débiles para resistir la fuerza del sismo y

sostener los pisos superiores, produciéndose su falla y colapso, quedando aplastados los pisos inferiores.

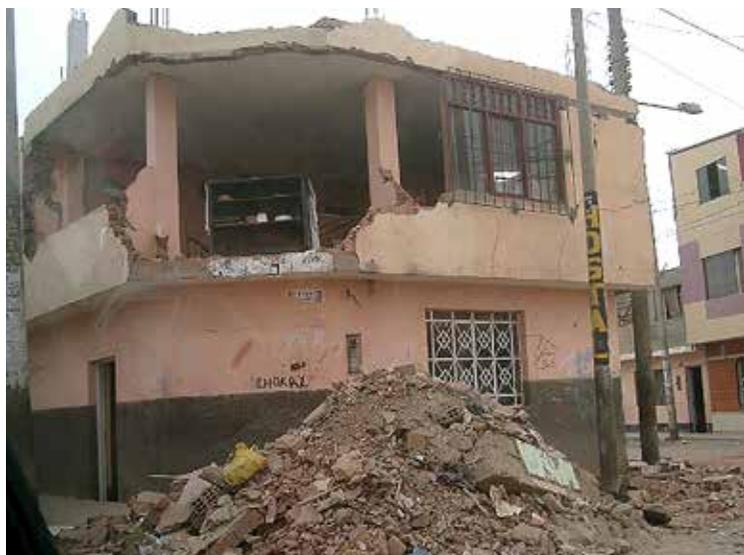
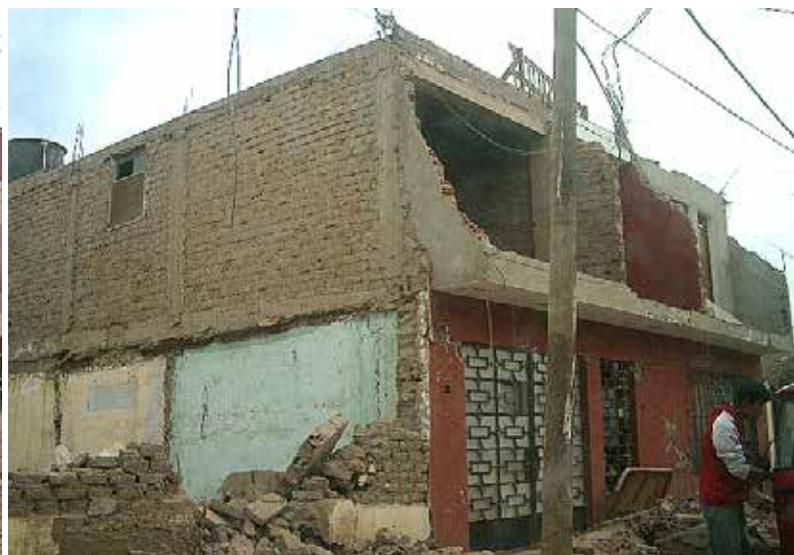
Figura 3
Parapetos inestables dañados (Sismo de Pisco del 15 de agosto de 2007)

En la Figura 3 se muestra una de las fallas típicas cuando se quiere ganar espacio al terreno, proyectando volados sobre la vereda

y dejando los muros de los pisos superiores sin soporte. Es por esta razón que estos muros colapsan fuera de la edificación, cayendo hacia la calle.

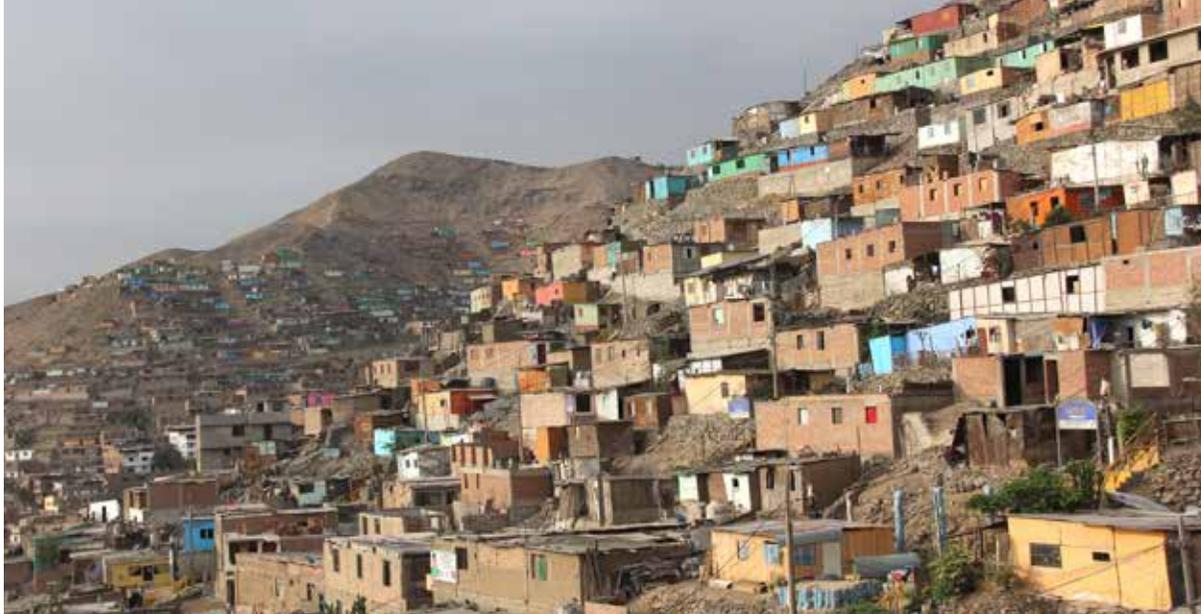
Figura 4
Zona vulnerable por viviendas en laderas sobre pircas

construida sobre pirca (Figura 4) posee una alta vulnerabilidad, ya que un sismo pueden remover las piedras de la pirca y ocasionar el derrumbe o fallas en la vivienda.

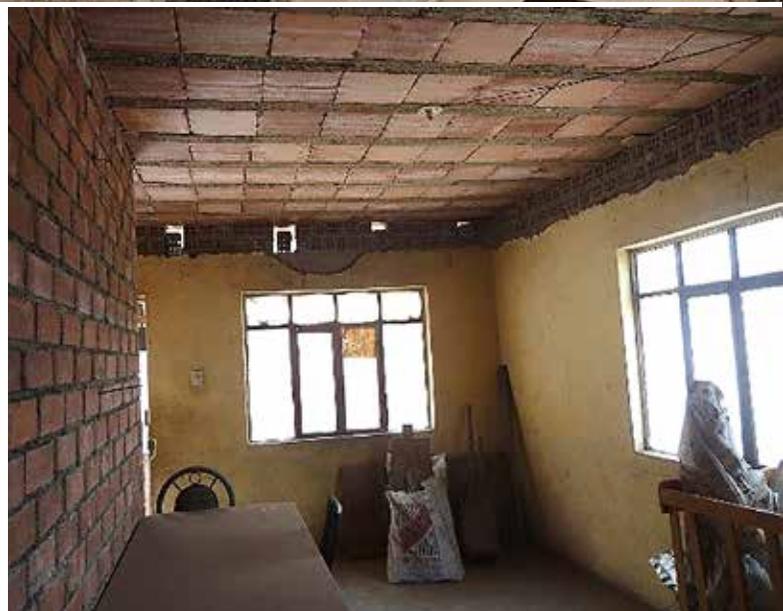
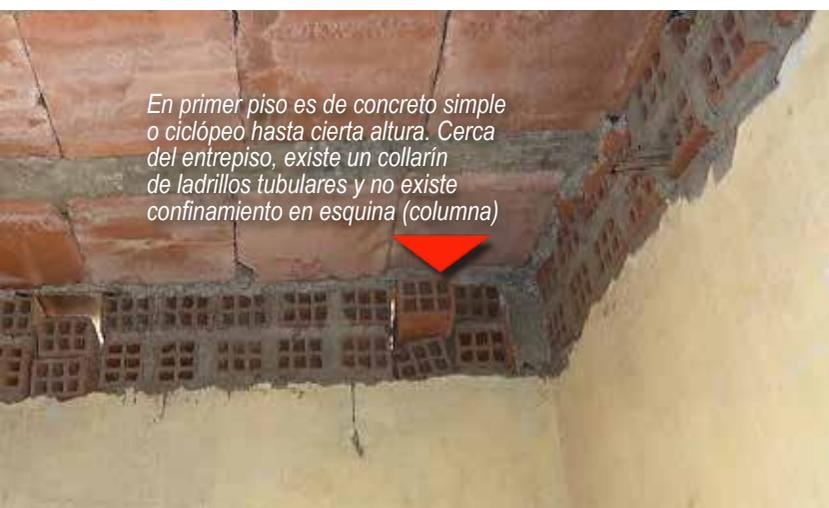
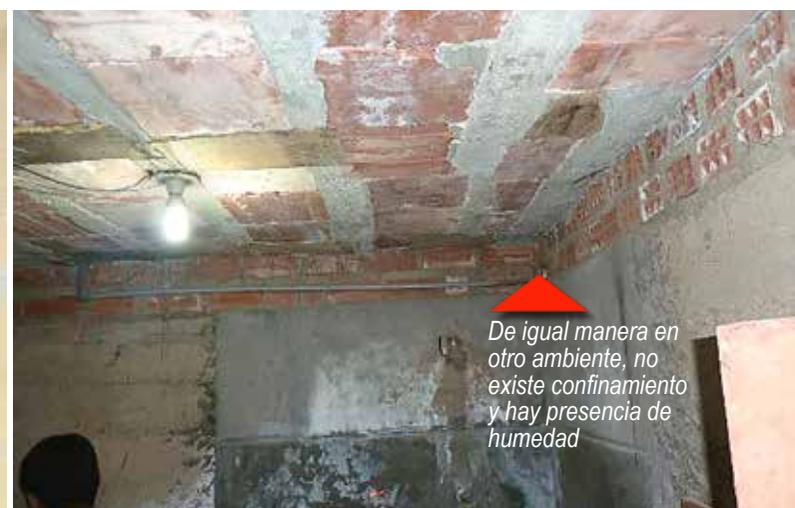
Figura 7
Deficiencias encontradas en Vivienda Tipo 1

La deficiencia del ladrillo pandereta es su poca resistencia frente a sismos, sin embargo, tanto en esta vivienda como en los asentamientos humanos en general, los pobladores lo utilizan debido a su bajo costo. Puede apreciarse que no existen juntas en los alfézares y que existen losas en voladizos, con esquinas donde los muros no cuentan con elementos de columneta en el borde del voladizo. Esta es una debilidad estructural frente al volteo, ya que los muros se encuentran sobre el voladizo y no existen elementos columna que restrinjan su movimiento fuera del plano de la vivienda. Adicionalmente, se encontraron deficiencias en el uso de los materiales como el mostrado en la figura 7, donde se aprecia el uso de un collarín hecho de ladrillos tubulares en lugar de una viga de concreto armado. También existen ambientes donde no hay columnas de confinamiento.

En esta vivienda es recomendable colocar mallas de refuerzo sobre los muros que poseen el collarín de ladrillos. Asimismo, se debe colocar columnas de confinamiento en los extremos que lo requieran. En el segundo nivel, en las

zonas que han sido ganadas al terreno por el voladizo, se necesita colocar columnetas que confinen a los tabiques, para evitar fallas como las mostradas en la Figura 3, que ocurrieron durante el sismo de Pisco de 2007.

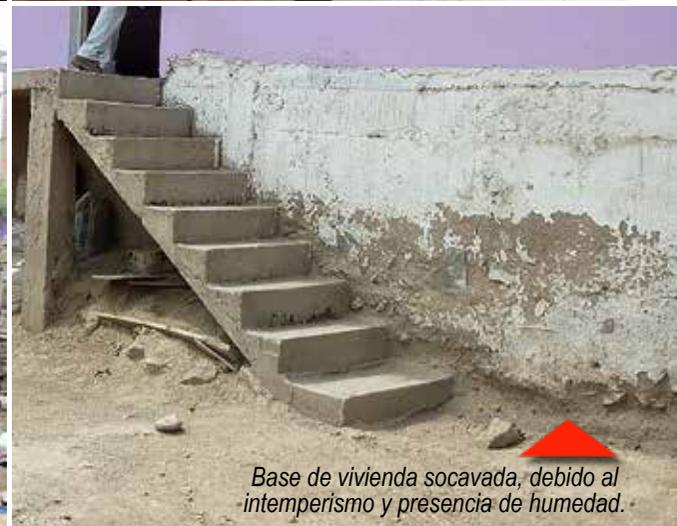
Figura 9
Deficiencias encontradas en Vivienda Tipo 2

Mala práctica constructiva, relleno de concreto sobrante en el nudo de columna - viga - losa,

produciendo cangrejera. Asimismo, relleno de ladrillos tubulares en muro.

Exposición de barras de acero por falta de concreto, produciéndose oxidación y debilitamiento de resistencia de las barras.

Base de vivienda socavada, debido al intemperismo y presencia de humedad.

En el interior y perímetro de la vivienda se encontraron deficiencias en las uniones donde, debido a una mala práctica constructiva, se alcanzó la altura del muro rellenando con ladrillo tubular y concreto sobrante, creando puntos débiles para la generación de grietas y falla.

Debido a la existencia de cangrejeras en los confinamientos y el uso del ladrillo tubular como elementos portantes, se recomienda colocar mallas de refuerzo en ambas caras de los muros

existentes, en especial en los muros del segundo piso y los muros que dan al frente de la casa, pues podría generarse fallas como las mostradas en la Figura 3.

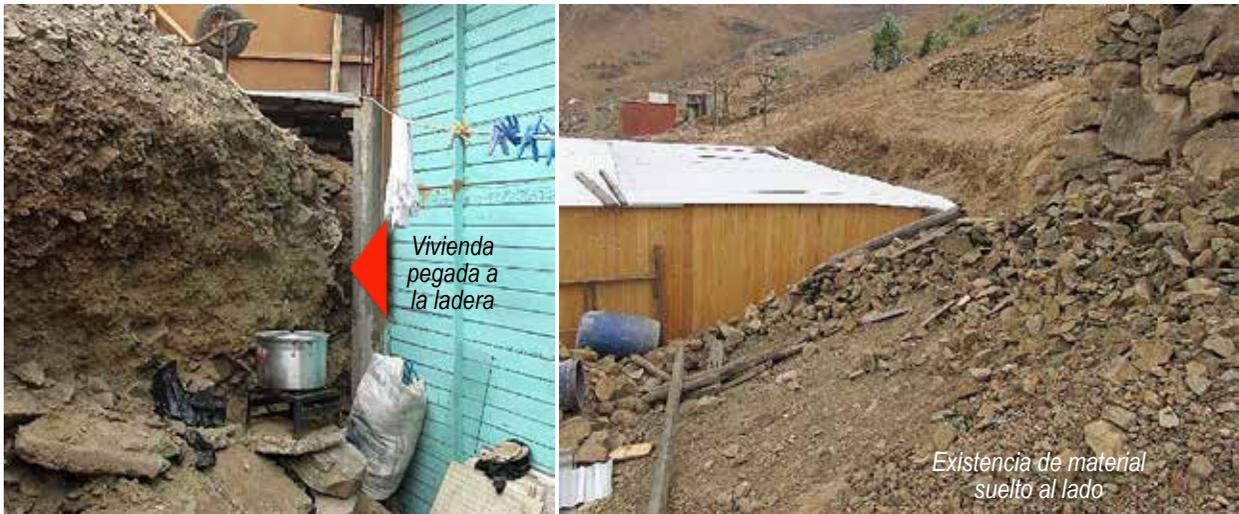
Figura 11
Deficiencias encontradas en Vivienda Tipo 3

Esta estructura tiene poca resistencia y es muy usada debido a su bajo costo. Generalmente los pobladores construyen con este tipo de materiales para ocupar inicialmente el terreno y posterior reemplazo por material más duradero. Como puede observarse, no existe un muro que contenga la pircas donde se apoya la cimentación de esta vivienda, creándose un punto de vulnerabilidad.

Base de vivienda
construida con
pircas

Parte de la vivienda apoyada sobre material rocoso
y parte apoyada sobre material suelto

Vivienda construida en ladera, sin muro de contención

En esta vivienda se recomienda colocar mallas de refuerzo sobre las pircas, para poder asegurar la estabilidad de estas y dotar de un soporte que no se desmorone durante un sismo. Asimismo, al estar la vivienda rodeada de material suelto a sus lados, debe colocarse muros de contención para evitar que la vivienda sea afectada.

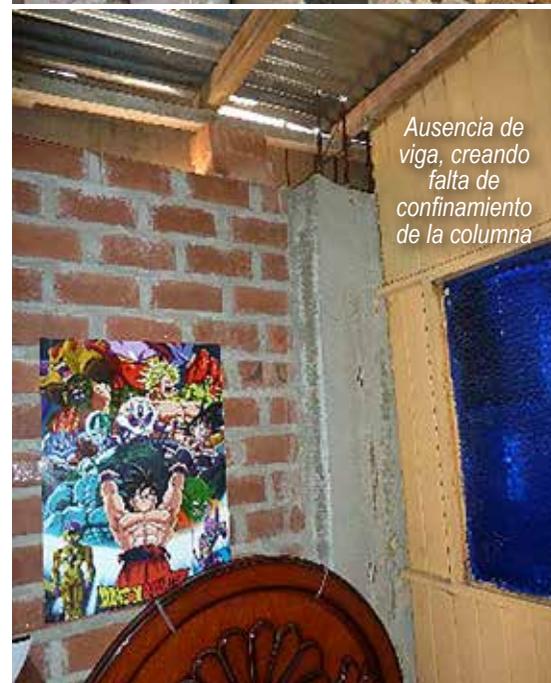
Figura 13
Deficiencias encontradas en Vivienda Tipo 4

Los ladrillos industriales usados en esta vivienda tienen buena resistencia, pero el sistema de albañilería, además de estar confinado por columnas, debería estar confinada por vigas de concreto armado para su adecuado comportamiento. Asimismo, se observó que la estructura carece de un buen procedimiento constructivo, debido a que se evidencia irregularidades en el asentado de los ladrillos y en el espesor del mortero. También se observa la falta de viguetas de madera en el techo de cubierta metálica, debido a lo cual es necesario colocar dos viguetas centrales que mejoren el soporte de las calaminas. Adicionalmente, se observó que las unidades de albañilería no se encuentran embebidas en el concreto de las columnas de confinamiento (endentado), característica que disminuye la capacidad sísmica del muro.

Para evitar que fallen los muros, por volteo de los ladrillos hacia afuera, se recomienda colocar sobre los muros, vigas de confinamiento usando secciones rectangulares de concreto armado 13 cm por 25 cm, con refuerzo de 4 varillas de 3/8" de diámetro de acero grado 60 y estribos de 1/4" espaciados cada 25 cm. Para esto, debe retirarse las calaminas del techo y colocar viguetas de madera de 3"x4" en la dirección perpendicular a la onda de la calamina, para dotar de soporte a esta. Seguidamente se deben colocar el encofrado y refuerzo de las vigas de concreto y proceder a vaciar con un concreto con resistencia mínima a la compresión de 210 kg/cm².

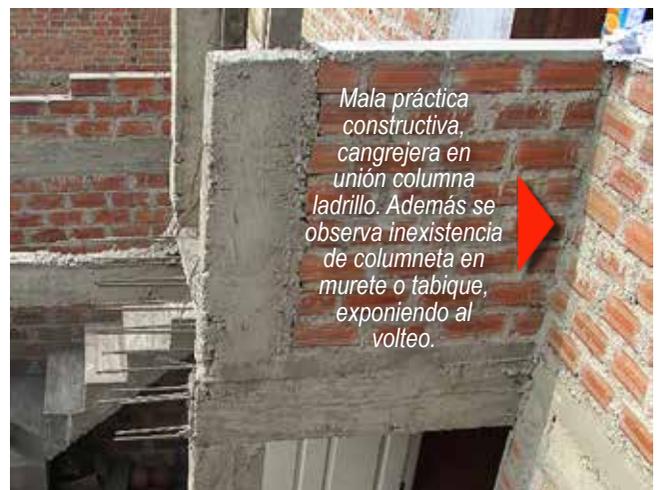
Figura 15
Deficiencias encontradas en Vivienda Tipo 5

Se pudo observar en los niveles con albañilería la ausencia de endentado, así mismo se aprecia que algunos muros poseen unidades de ladrillo que se han asentado en posición diferente a lo convencional, creando una deficiente resistencia en el muro.

Mala práctica constructiva, cangrejera en unión columna ladrillo. Además se observa inexistencia de columneta en murete o tabique, exponiendo al volteo.

Para esta vivienda se recomienda colocar mallas de refuerzo sobre los muros en los niveles 2 y 3, ya que existen irregularidades en el aparejo y asimismo, existen cangrejerías en las uniones entre vigas y columnas de confinamiento. Las mallas podrán colocarse cubriendo todo el muro, incluyendo los elementos de confinamiento y por ambas caras. Adicionalmente, para el eje frontal, donde se ha ganado espacio con el voladizo, se recomienda colocar columnetas en los bordes y al centro, para evitar las fallas como se han mostrado en la Figura 3, donde los parapetos pueden sufrir volteo.

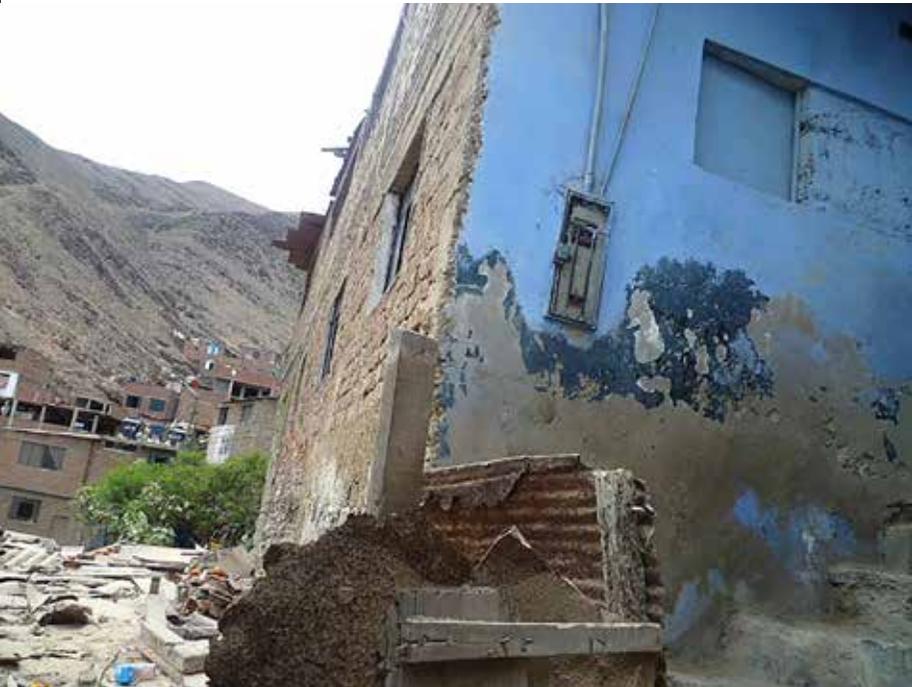
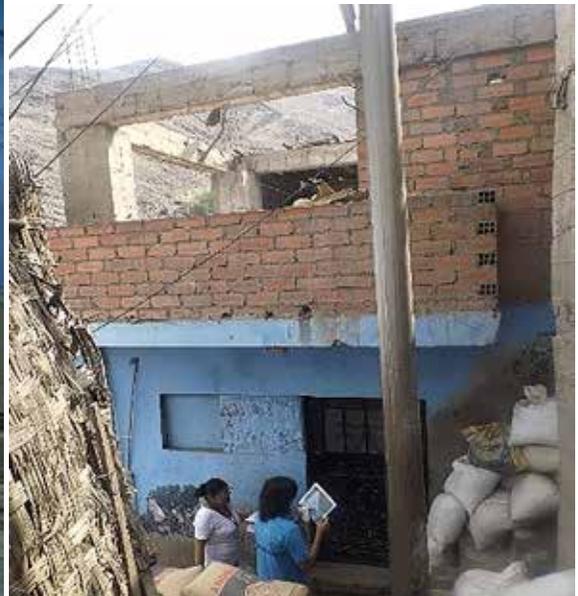
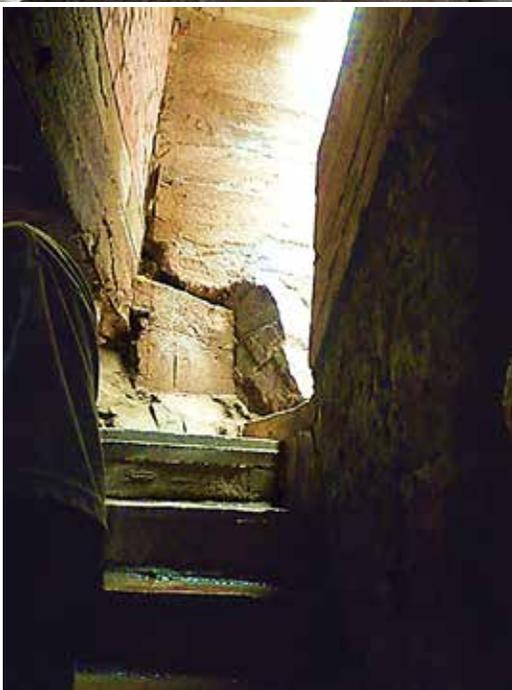
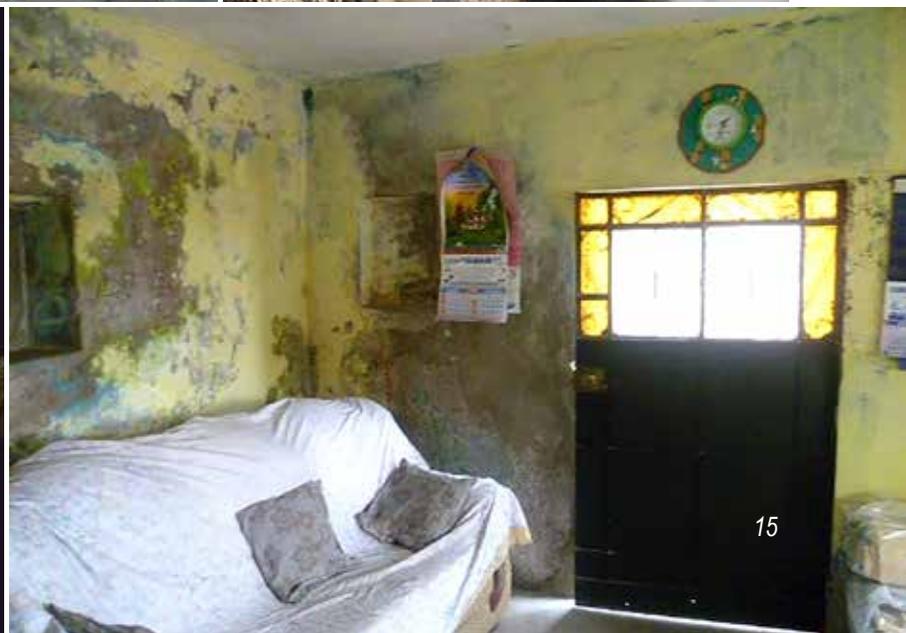
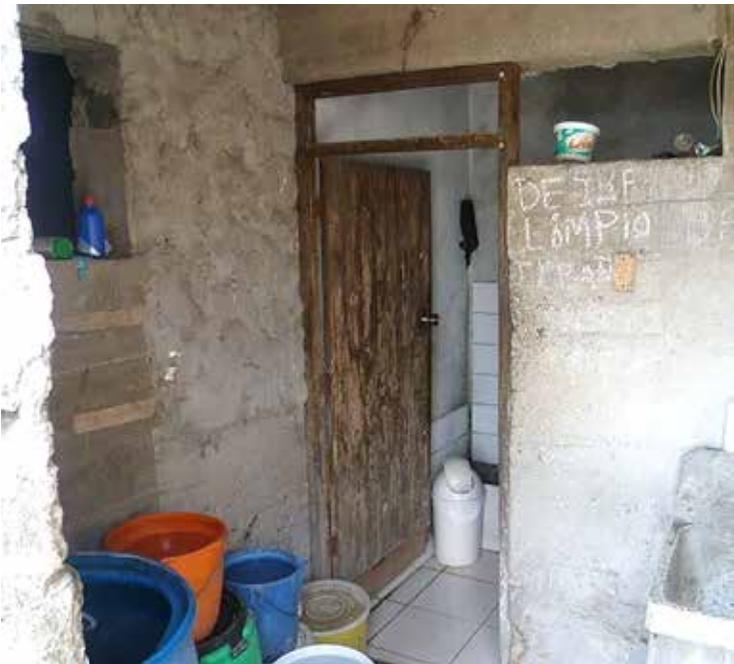
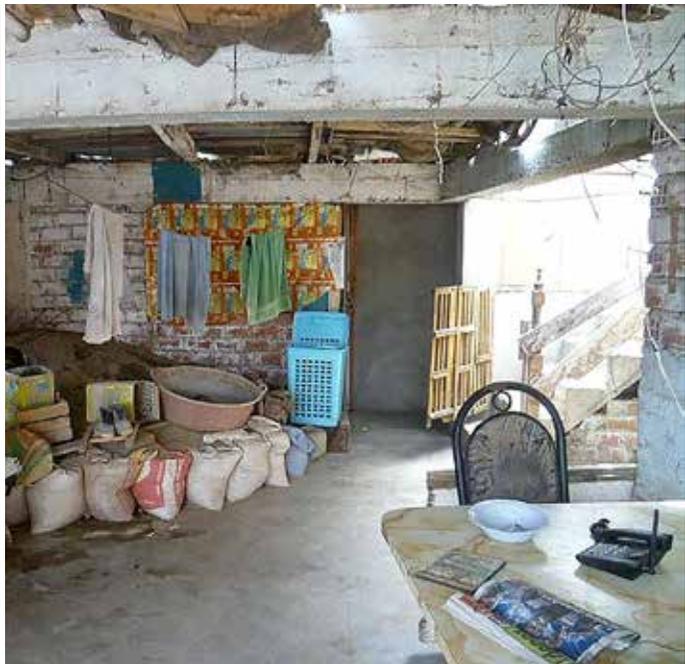
Figura 16
Vistas exteriores e interiores y deficiencias de Vivienda Tipo 6

La losa aligerada en el primer nivel está apoyada en marcos estructurales, cuya calidad constructiva muestra deficiencias, mientras que en el segundo nivel se tiene viguetas de madera, con paneles de madera y otros materiales. También se observó la existencia de humedad en los muros por presencia del salitre en el agregado usado, así como algunas fisuras en uniones, propias de la mala calidad constructiva. Asimismo, se apreció algunas grietas en las vigas centrales de pórtico, lo que constituye una debilidad estructural. La cimentación de la vivienda se encuentra asentada sobre roca alterada, con un cimiento llano sobre este suelo.

En este caso, se recomienda colocar malla de refuerzo sobre los muros del primer y segundo nivel, a fin de mejorar su reducida capacidad debido al salitre y la humedad. Se recomienda que las mallas de refuerzo cubran también a los marcos estructurales, ya que poseen muchas grietas. Debe verificarse la existencia de fugas de agua o desagüe tanto en la vivienda como en las viviendas circundantes, a fin de eliminar esta fuente de humedad. El techo provisional del segundo nivel debe ser retirado y reemplazado por un techo aligerado, ya que en las condiciones actuales el techo de madera se encuentra en mal estado y es un peligro para los habitantes.

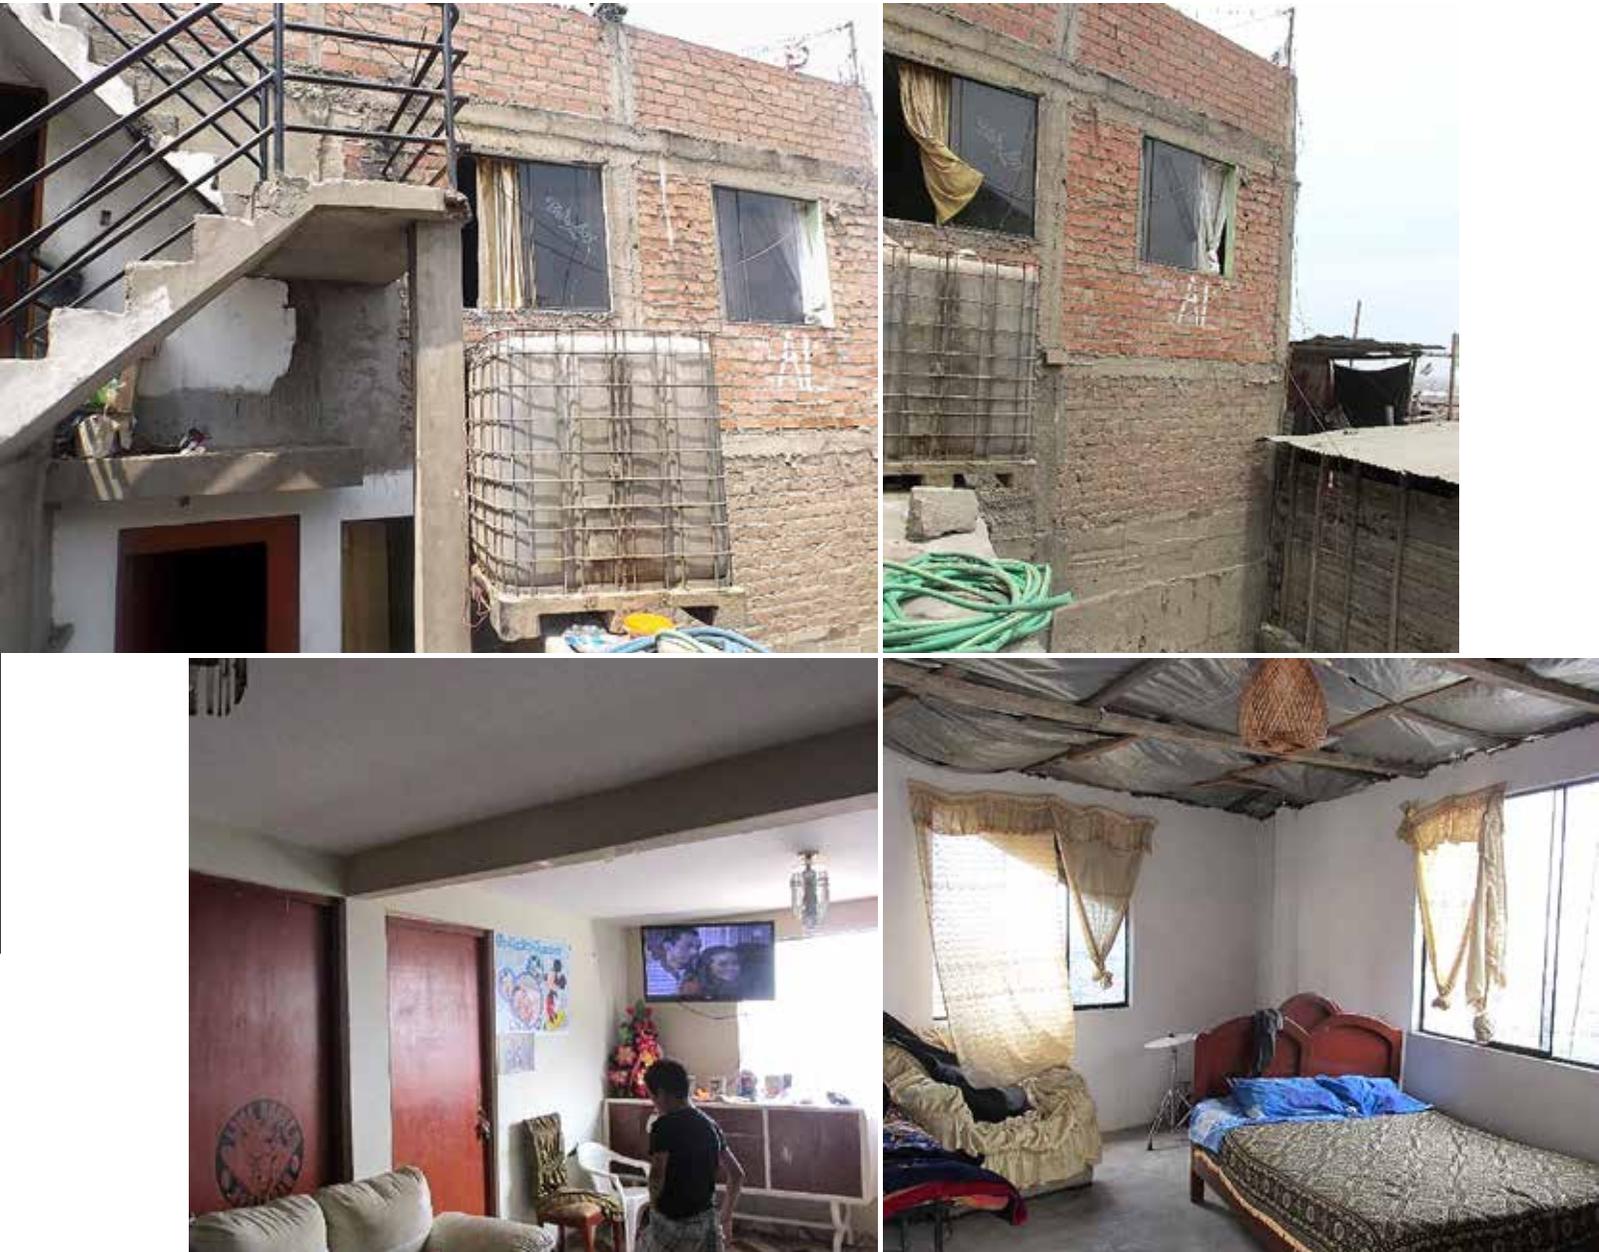
Figura 17
Exterior, interior y deficiencias en vivienda Tipo 7

La vivienda Tipo 7, se encuentra sobre una zona inclinada, con una pendiente del terreno natural de 32 grados. Esta vivienda tiene tres niveles y posee una estructura conformada por muros de albañilería de ladrillo sólido artesanal y concreto ciclópeo en el primer nivel. En el segundo y tercer nivel, su estructura está conformada

por muros de albañilería de ladrillos tubulares. El techo del primer y segundo nivel son losas aligeradas, mientras que el techo del tercer nivel es flexible, al tener una zona sin techo y otra zona con un techo informal. La cimentación de la vivienda se encuentra asentada sobre roca alterada.

En esta vivienda debe de reforzarse los muros del segundo y tercer nivel usando el procedimiento con mallas de reforzamiento y mezcla de concreto lanzado sobre este. Adicionalmente, el techo de plásticos y listones

de bambú debe ser reemplazado por una losa aligerada, ya que no se puede garantizar su comportamiento frente a la componente vertical de un sismo, poniendo en riesgo a los ocupantes de este ambiente.
