## **RECONOCIMIENTO GEOLÓGICO GEODINÁMICO DEL DISTRITO DE CARUMAS**

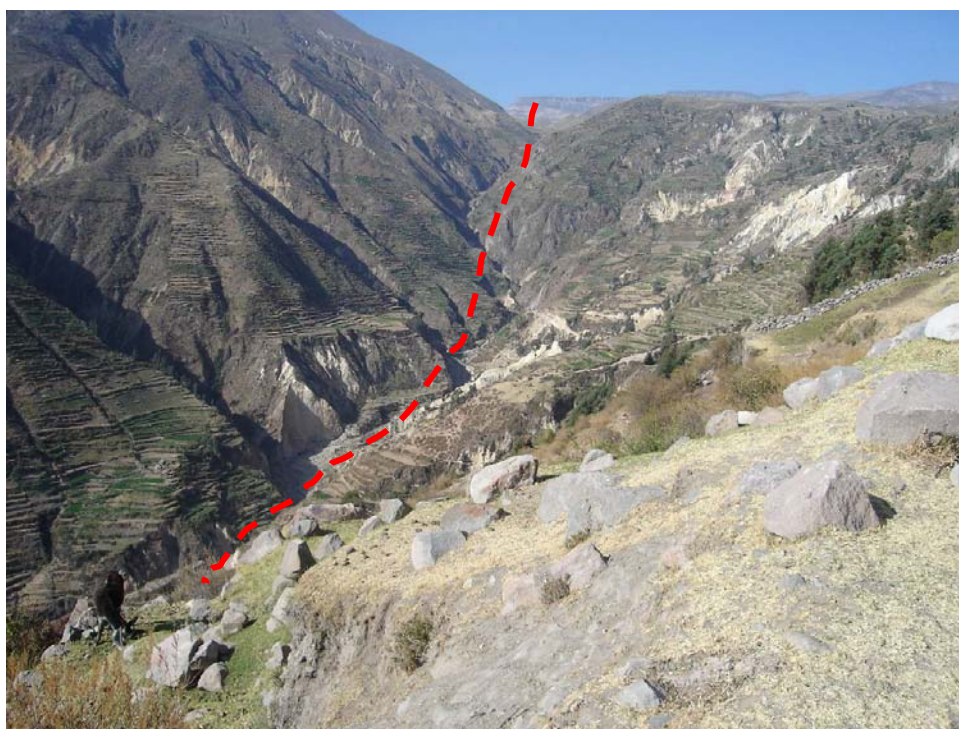
**Foto N° 001**; Vista del río Putina, viendo al Este, se observan las tobas, blancas, alteradas. En este río consecuente con la “fisura volcánica” se alinean los géiseres y manantiales geotermales,

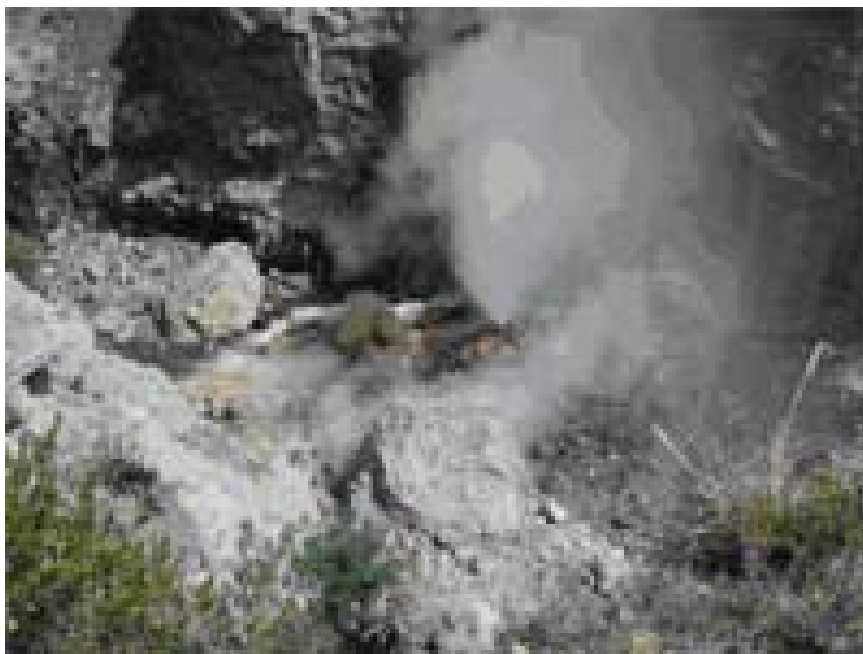
**Foto N° 002.**

**Geiser del río Putina, en éste se puede apreciar que la temperatura de salida es superior a los 100°C. El color de los depósitos litológicos tanto de las paredes como del mismo lecho del río es blanco, lo que denota la ausencia de contenido de azufre, los depósitos de este sistema de géiseres tienen un espesor de 10 a 20 metros, lo que significa que su actividad es de varios miles de años**

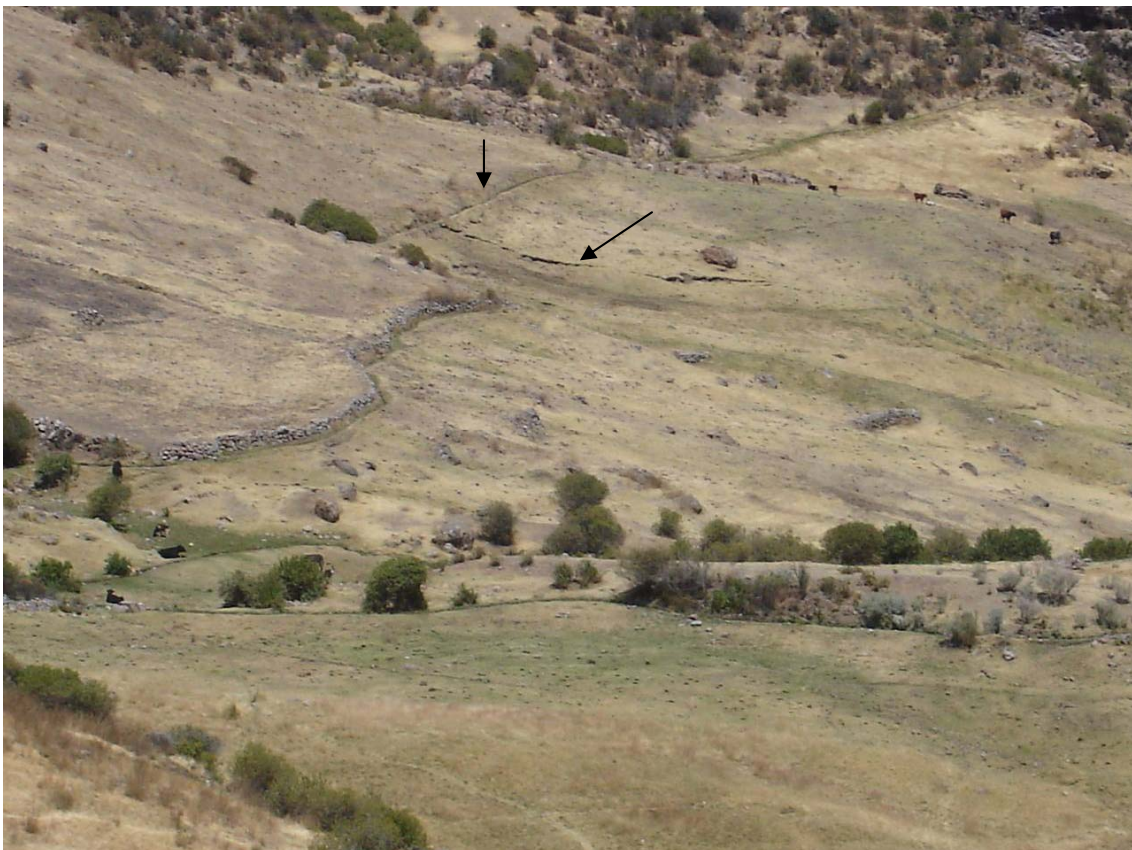
En el descenso hacia la localidad de Carumas observamos como las rocas de la imagen anterior sobre la cual se construyó el canal sin estudio geológico ha sufrido colapsamiento.

Seguimos la ruta y observamos un deslizamiento reciente debido a la interacción de la geodinámica antrópica y endógena sobre un elemento litológico meteorizable, el mismo que vimos en las anteriores imágenes (línea punteada roja), frente a estas con línea punteada azul vemos dos deslizamientos en escalón, que están evolucionando por reptación y sismicidad que se evidencia en las grietas que se han detectado y se ilustran en la siguiente imagen;

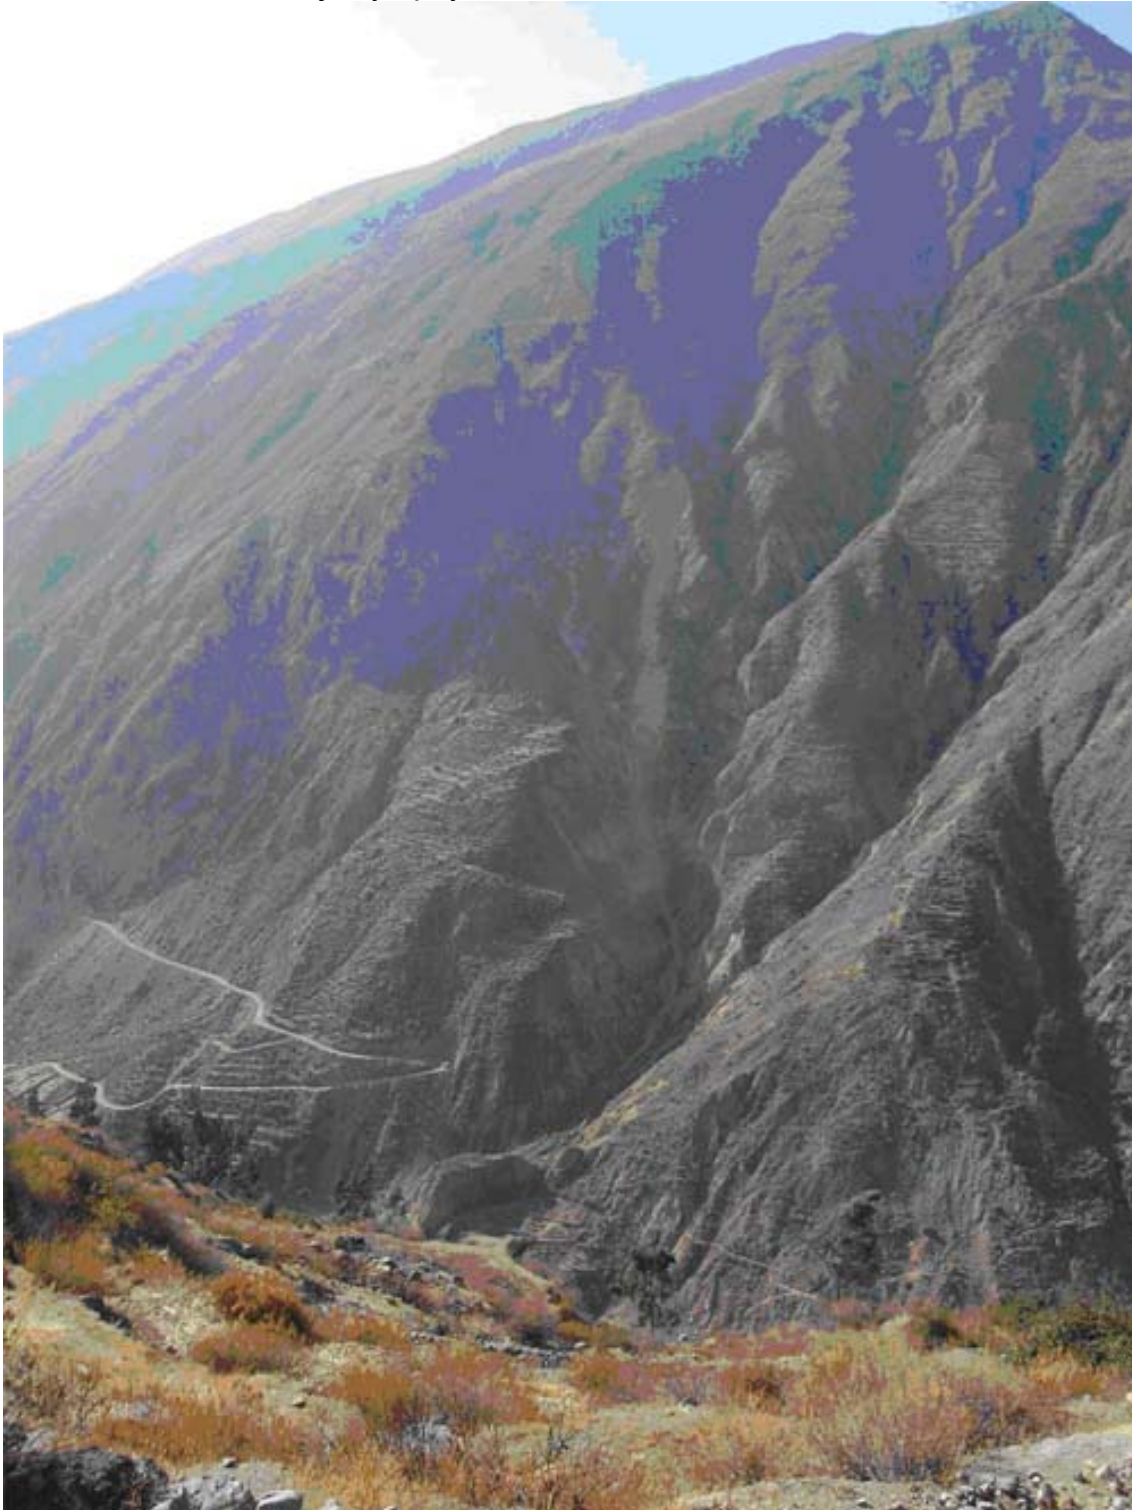
Vista de un deslizamiento reciente que ha roto el canal San Cristóbal, el talud natural  $> 40^\circ$  sobre una litología compuesta por material tufáceo meteorizable, esta zona es crítica y rehabilitar el canal supone un desarrollo de estabilización de talud, tubería anclajes y apoyos.

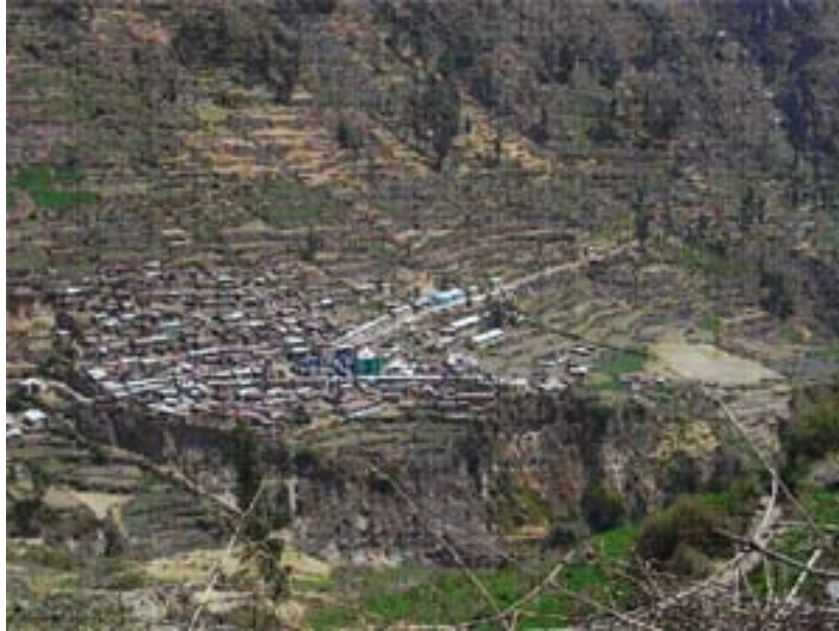
Vista del pueblo de Cuchumbaya, se puede observar en primer plano el proceso de erosión del talud, al borde del cual se tienen las casas, y el fondo un talud con riesgo de derrumbes de rocas.

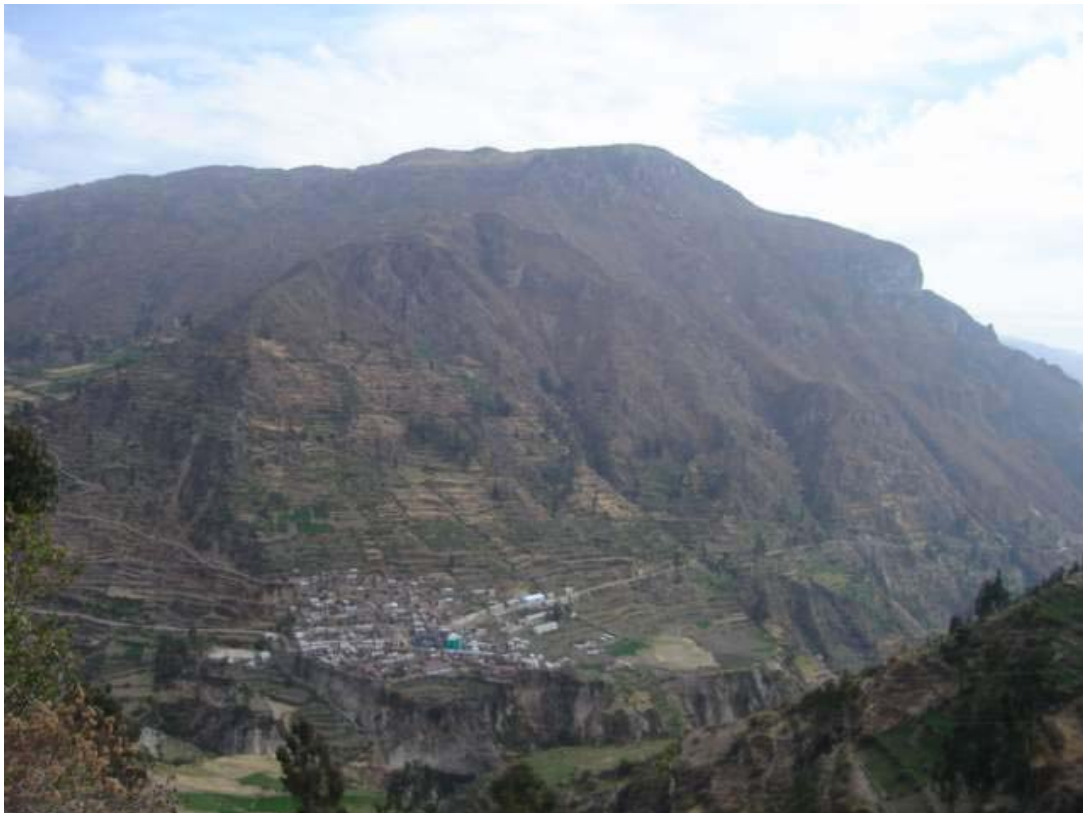
La misma vista del pueblo de Cuchumbaya, en el sector izquierdo de la foto se ha registrado caída de bloques.

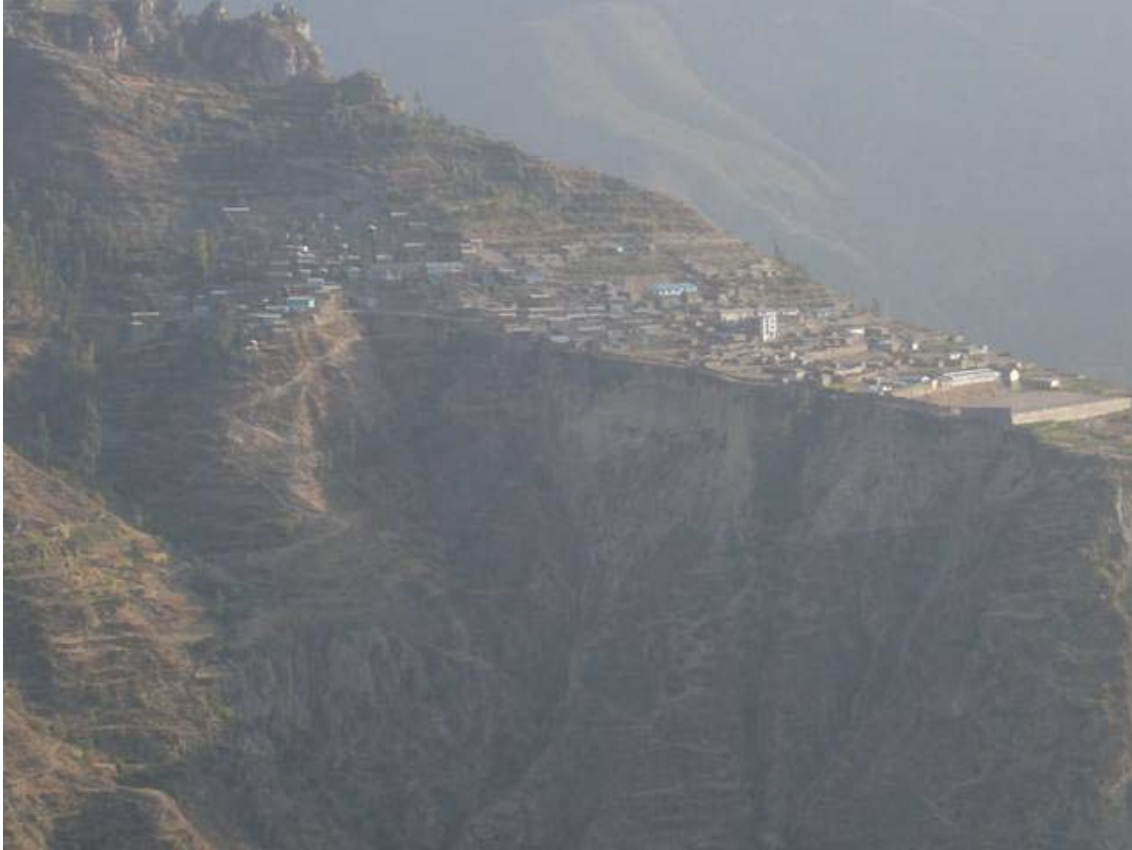
Vista del pueblo de Sacuaya; esta imagen demuestra la extrema magnitud de inminente peligro, riesgo y vulnerabilidad que corre toda una población sin posibilidad de escape, por un lado el avance regresivo del talud inferior y por otro el derrumbe de rocas del talud superior, un sismo de magnitud de 4 a 5 ° seguido de otros, o el Fenómeno “El Niño” pueden causar daños severos si no se toman acciones urgentes de prevención.

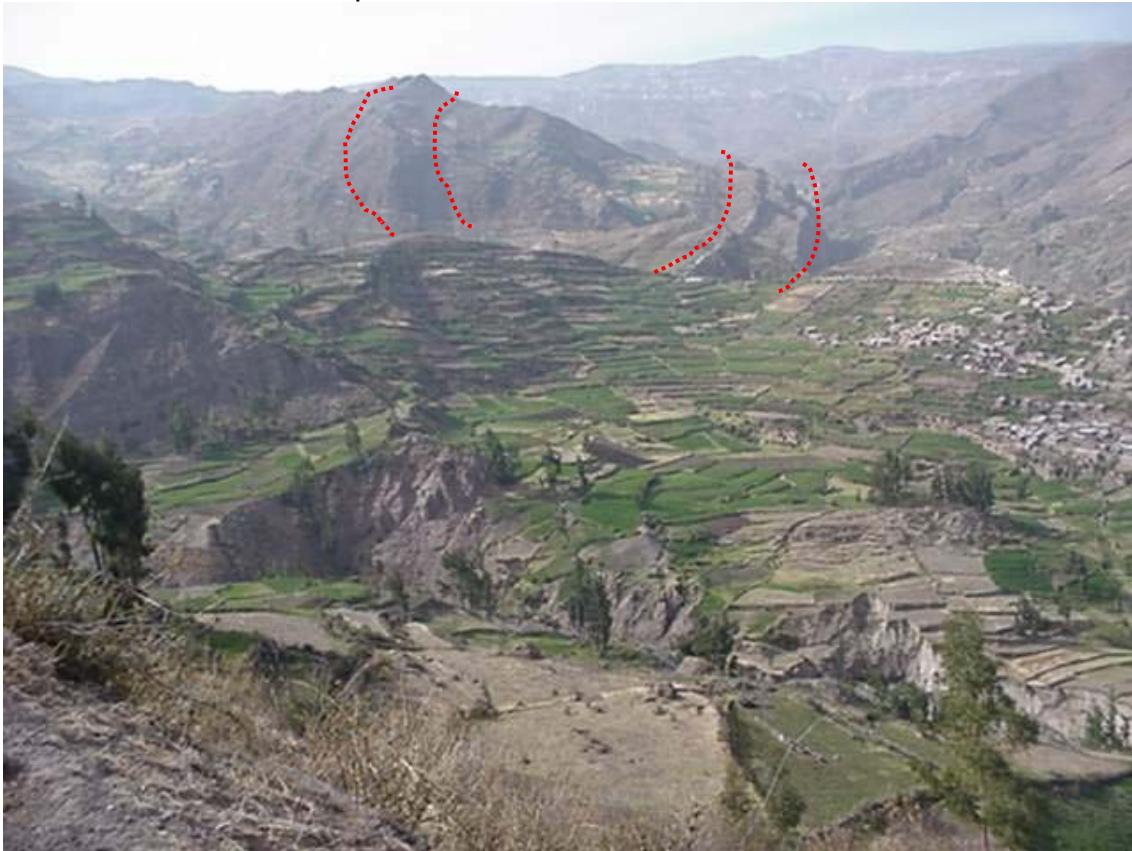
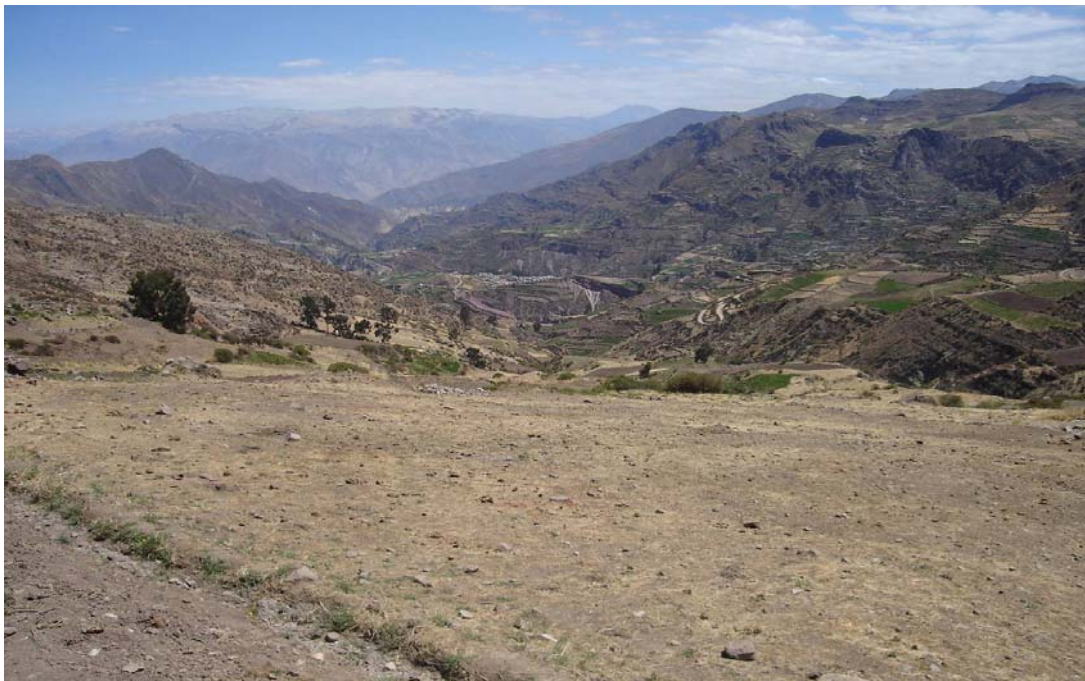
En la siguiente foto se observa en primer plano el pueblo de Cambrune, en el sector central detrás del pueblo el sinclinal de calizas

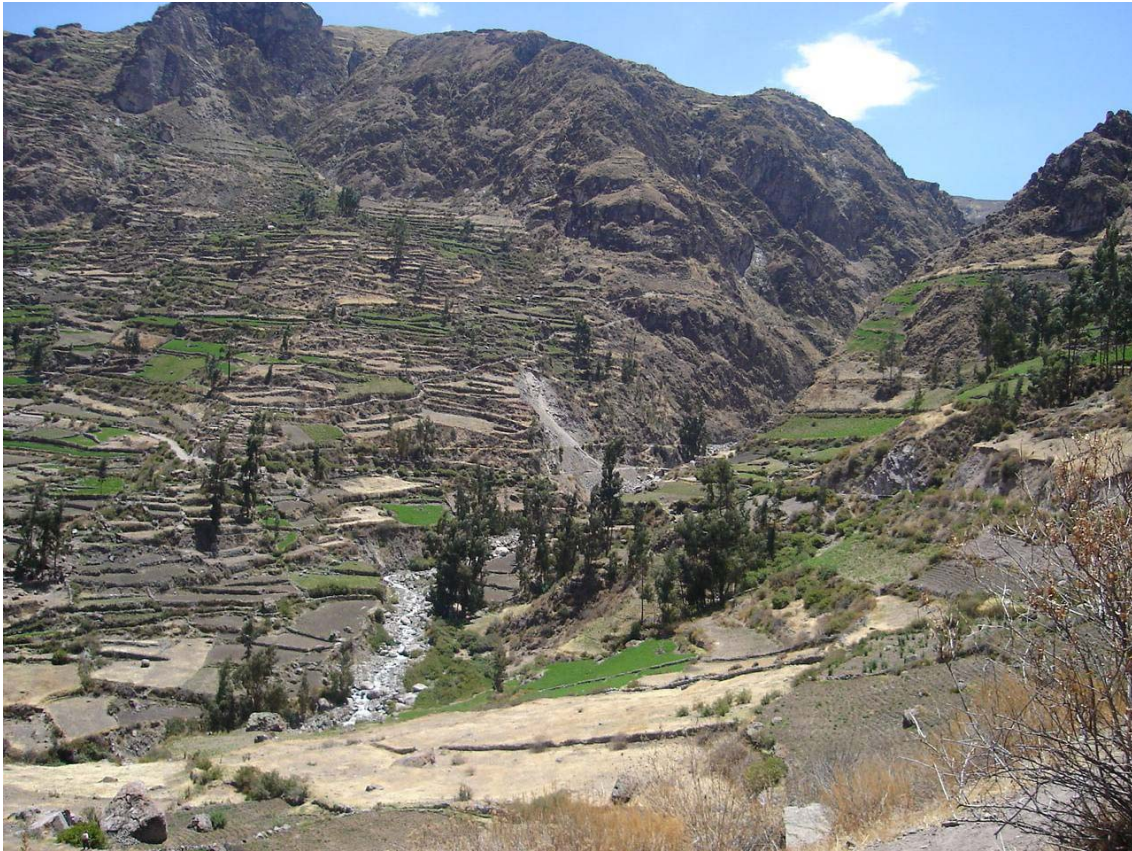
Saylapa; este pueblo presenta las mismas características de Sacuaya, un talud superior con peligro inminente de derrumbe de grandes bloques, agrietamientos recientes y ninguna vía de escape

- La zona presenta la concurrencia de todos los elementos, litología meteorizable, topografía abrupta, presencia de fallas.
- Los agentes, el agua tanto de lluvia como de filtraciones y manantiales geotermales.
- Y la actividad geodinámica tanto endógena, sismo volcánica, como exógena, erosión de laderas, taludes inestables, deslizamientos y derrumbes, para la generación de desastres de impredecibles consecuencias.
