MUNICIPALIDAD DE
INDEPENDENCIA

PLAN COMUNAL DE PREVENCIÓN Y REDUCCIÓN DEL RIESGO DE DESASTRES - PPRRD

VILLA EL ÁNGEL DISTRITO INDEPENDENCIA

**CENTRO DE ESTUDIOS Y PREVENCIÓN DE DESASTRES
PREDES**

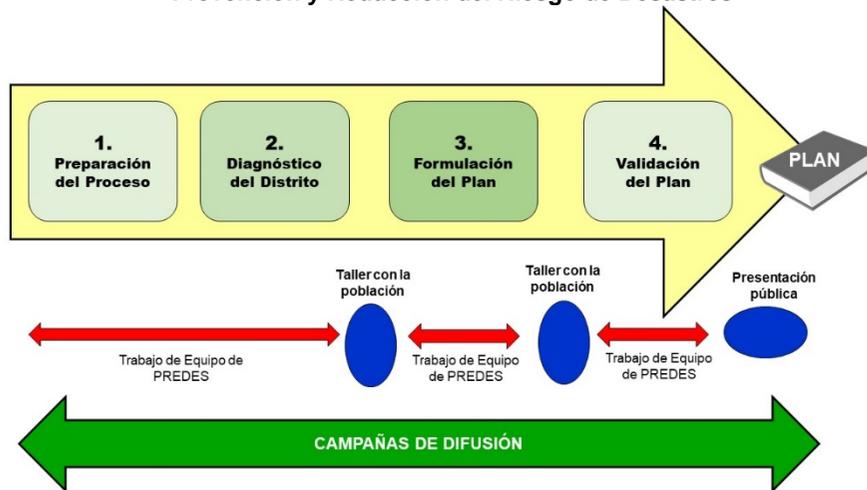
Gráfico N° 01.- Metodología para la formulación del Plan Comunal de Prevención y Reducción del Riesgo de Desastres

La metodología empleada para la elaboración del Plan Comunal de Prevención y Reducción del Riesgo de Desastres, se ha basa en la Guía Metodológica para elaborar el Plan de Prevención y Reducción del Riesgo de Desastres en los Tres Niveles de Gobierno, Centro Nacional de Estimación, Prevención y Reducción del Riesgo de Desastres, CENEPRED, acondicionada para el trabajo con la población.

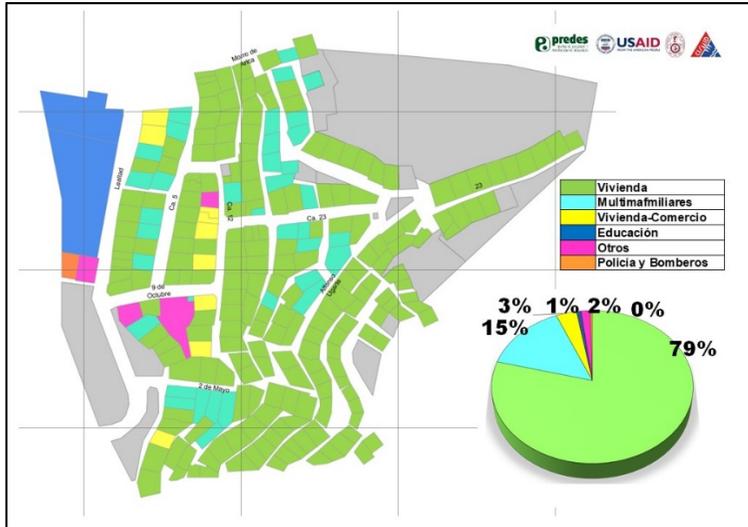
Gráfico N° 03.- Usos del Suelo

El 79% de los lotes son viviendas unifamiliares, el 15% son multifamiliares y el 4% es vivienda-comercio (Gráfico N° 03).

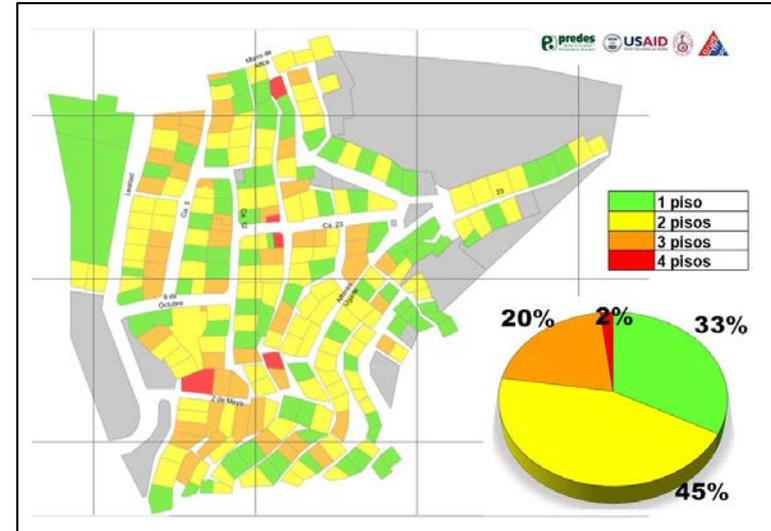
Gráfico N° 05.- Número de Pisos

El 45% de los lotes son de 2 pisos, el 33% son de un solo piso, el 21% son de 5 pisos y el 2% son de 5 pisos (Gráfico N° 05).

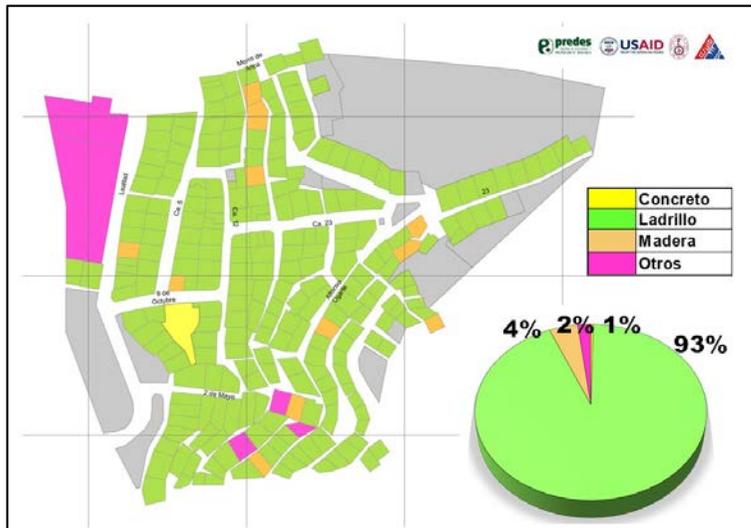
Gráfico N° 04.- Materiales de Edificación

El 93% de los lotes son de mampostería (ladrillo), el 4% de madera, el 2% de otros materiales (Gráfico N° 04).

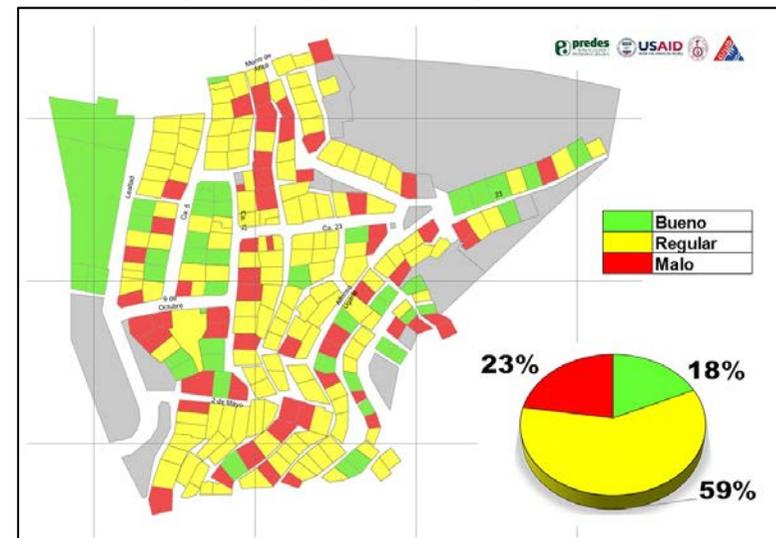
Gráfico N° 06.- Estado de Conservación

El 59% de las edificaciones se encuentran en regular estado de conservación, el 23% en mal estado y el 18% en buen estado (Gráfico N° 06).

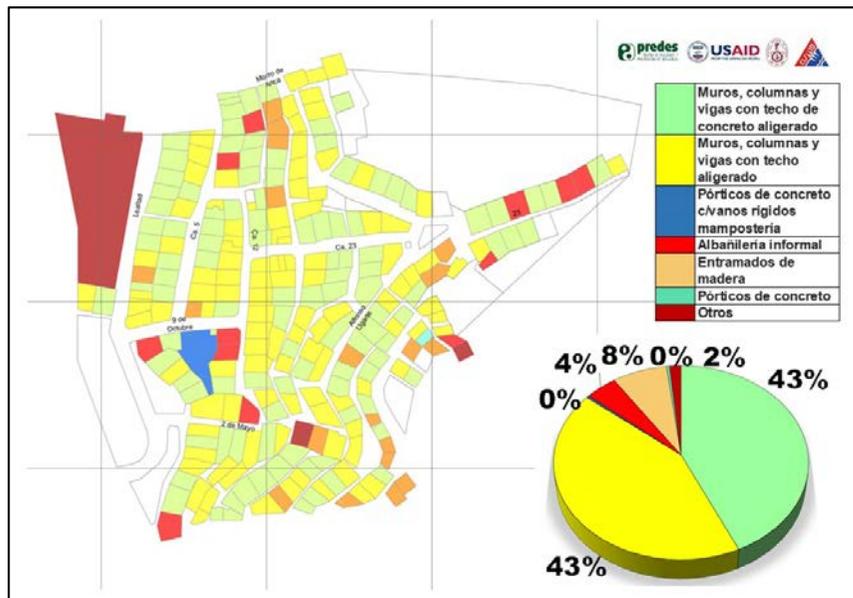
Gráfico N° 07.- Sistema Estructural

El 43% de las edificaciones son de mampostería confinada con diafragma rígido (por ejemplo, muro de ladrillo con columnas y viga de concreto y techo de concreto), el 43% son de mampostería confinada con diafragma flexible (por ejemplo, muro de ladrillo con columnas y viga de concreto y techo de calamina u otros), el 8% son de entramados de madera y el 4% son de albañilería informal (Gráfico N° 07).

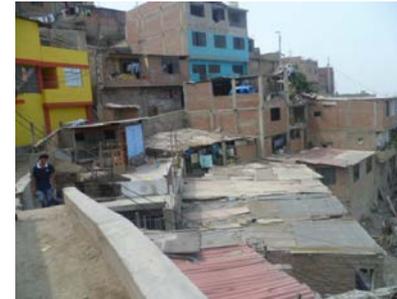
Vista de viviendas escalonadas.

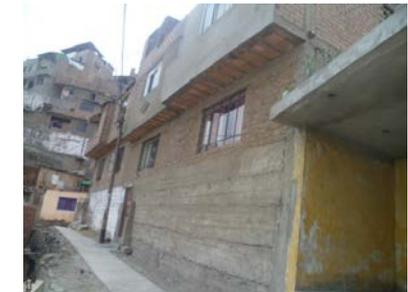
Muro de concreto en primer nivel

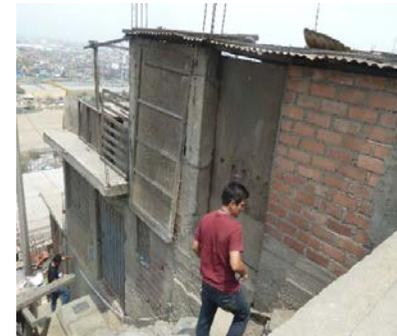
Viviendas con ladrillos tubulares

2.2.3 Reforzar los muros de las viviendas utilizando mallas sobre los muros de ladrillos tubulares, para darles mayor resistencia	Cada familia

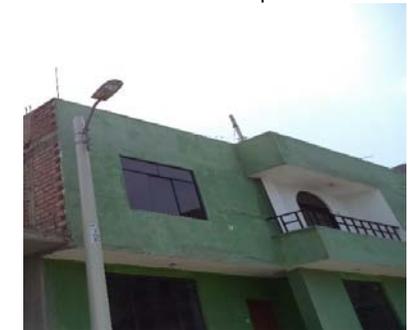
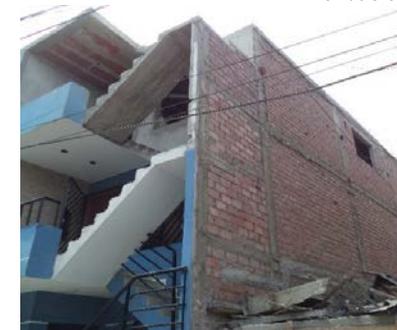
Viviendas confinadas y viviendas sin tarrajeo

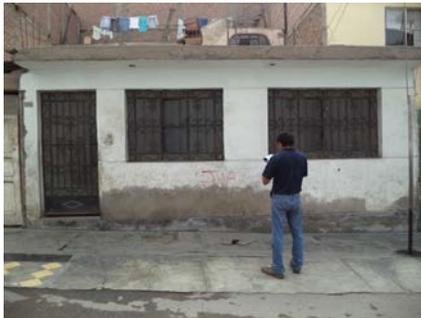
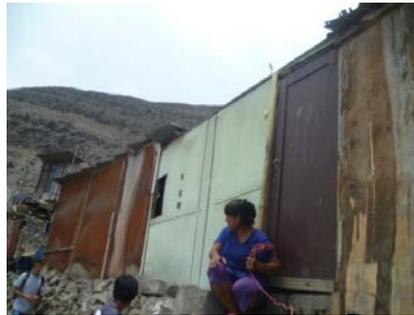
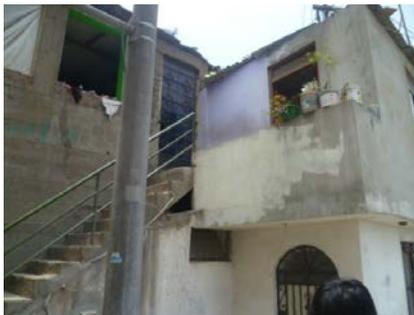
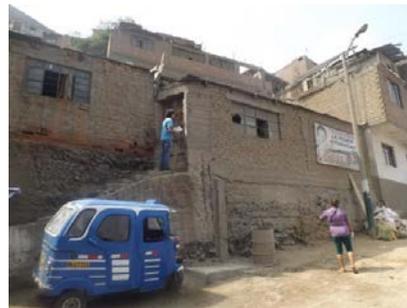
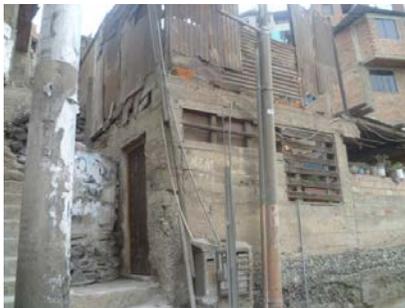
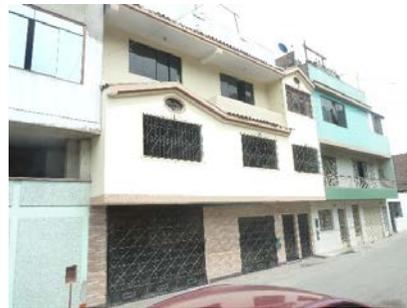
Viviendas de 1, 2 y 3 pisos
Estado de conservación: bueno, regular y malo
Fotos: Estudio UNI-CISMID

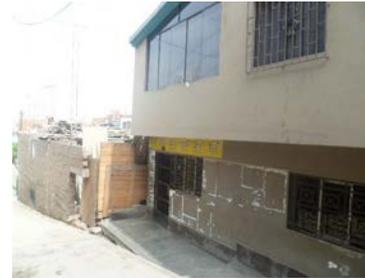
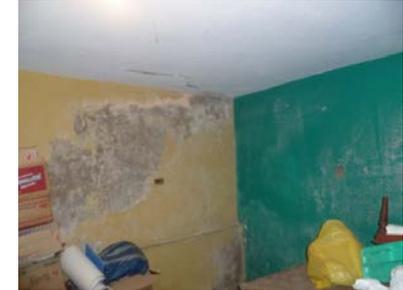
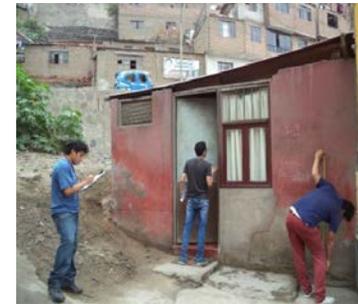
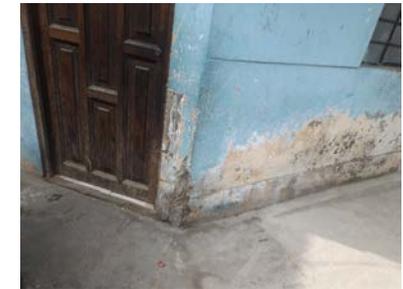
Viviendas con problemas de humedad
Fotos: UNI-CISMID

Humedad en la base

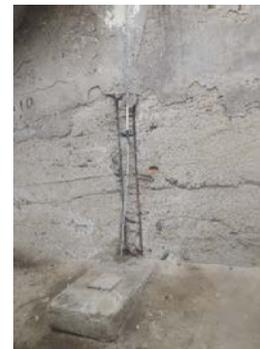
Presencia de humedad en una vivienda, dejando descubierto el acero

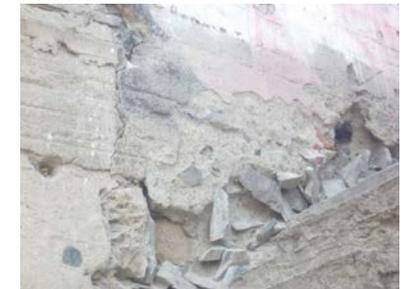
Humedad en la cimentación

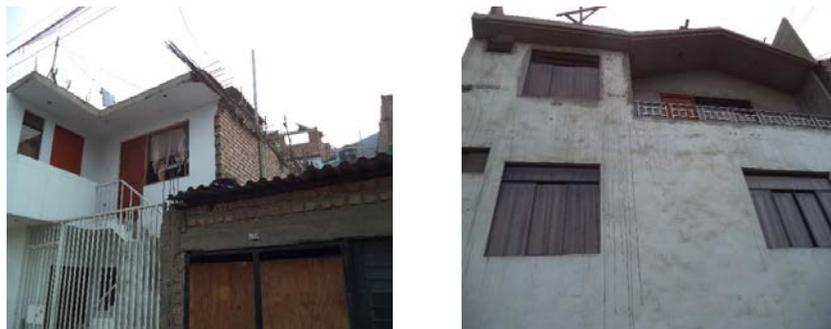
Viviendas con techo aligerado y cobertura ligera

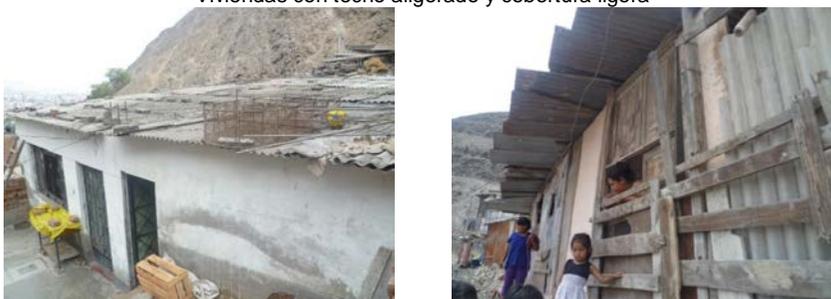
Edificaciones de un piso de techo aligerado y cobertura ligera

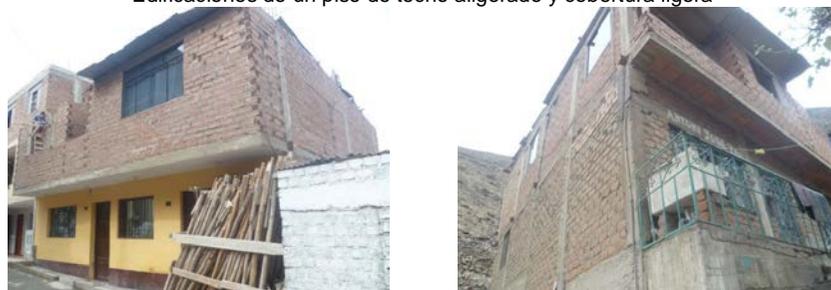
Edificaciones de dos pisos con techo de cobertura ligera

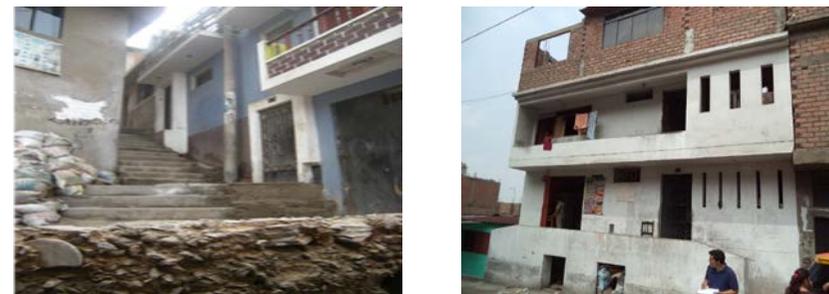
Viviendas con un sobre cimiento y acceso elevado a su primer nivel

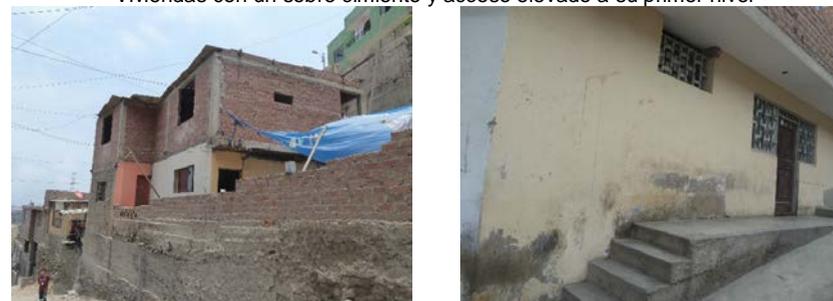
Viviendas con sobre cimiento de concreto ciclópeo

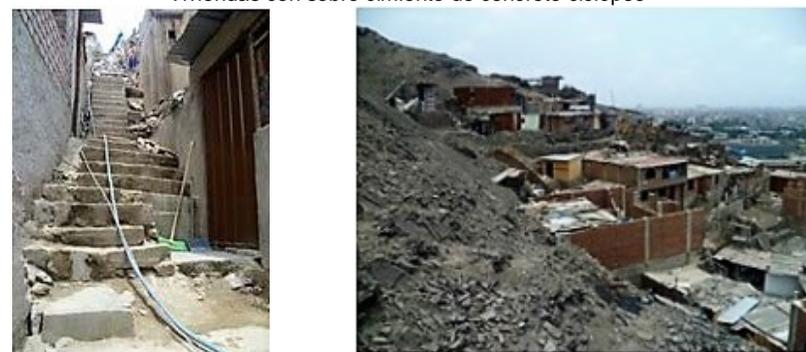
Viviendas con problemas en la cimentación

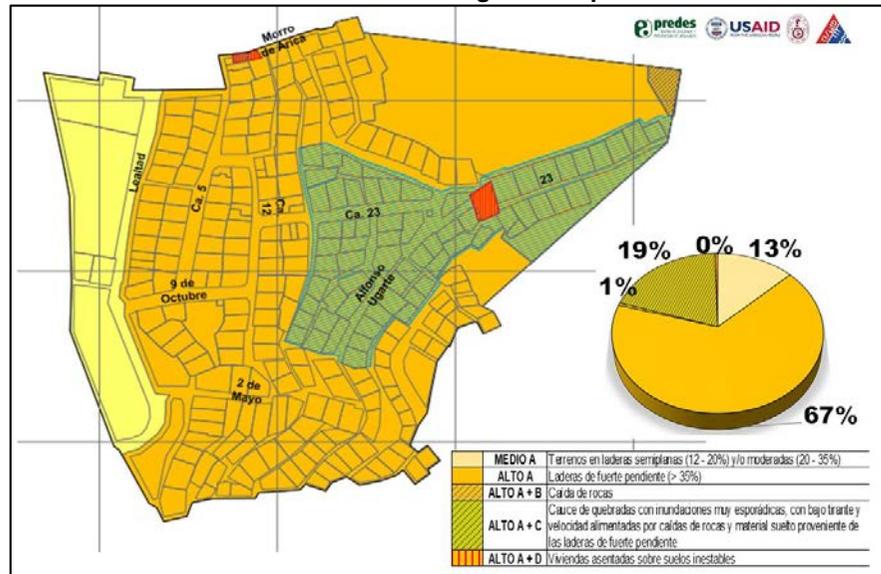
Gráfico N° 08.- Peligros Múltiples

- Medio A : Terrenos en laderas semiplanas (12-20%) y/o moderadas (20-35%)
- Alto A : Laderas de fuerte pendiente (> 35%)
- Alto A + B : Caída de rocas
- Alto A + C : Cauce de quebradas con inundaciones muy esporádicas, con bajo tirante y velocidad alimentadas por caídas de rocas y material suelto proveniente de las laderas de fuerte pendiente
- Alto A + D : Viviendas asentadas sobre suelos inestables

Se ha catalogado como peligro alto a las zonas de caída de rocas, como Peligro Alto B, de color naranja con achurados de líneas plomas. De las inspecciones de campo, se ha observado que las rocas propensas a desprenderse son de composición lítica intrusiva. Cuando estas rocas son afectadas por intemperismo físico, se disgregan generando bloques sub redondeados en algunos casos de más de 3 m de diámetro.

2.1 Para reducir la vulnerabilidad ante peligros geológicos				
	2.1.1 Proyecto de control de desprendimiento de rocas inestables en la parte alta de las laderas de los cerros aledaños, mediante el desquinche, estabilización de bloques rocosos y mallas estáticas, señalados en el Mapa I-6.B: Peligros Múltiples	JD, gestión

2.1.2 Programa de control de flujos de detritos (huaycos) y retención de bloques rocosos mediante diques de mampostería transversales y mallas estáticas, en las zonas señaladas en el Mapa I-6.B: Peligros Múltiples	JD, gestión

2.1.3 Programa de forestación de laderas de cerros aledaños y establecimiento de barreras vivas para el control de desprendimientos de rocas en laderas señaladas en el Mapa I-6.B: Peligros Múltiples	JD, gestión

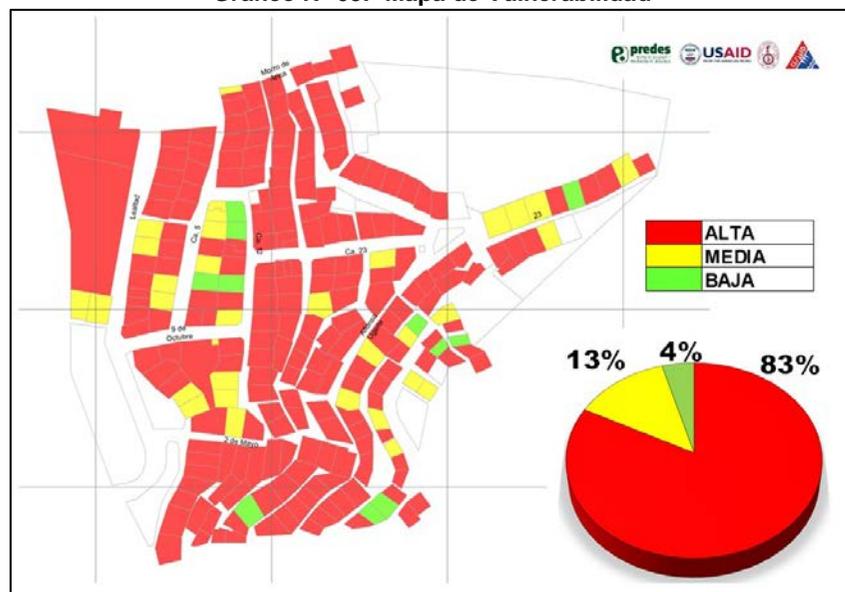
Gráfico N° 09.- Mapa de Vulnerabilidad

Los resultados del estudio muestran que el 4.35% de las viviendas de Villa El Ángel tienen una vulnerabilidad baja, mientras que el 13.04% de sus viviendas tienen una vulnerabilidad media. Lo más alarmante es que el 82.61% de las viviendas tienen una alta vulnerabilidad, es decir, sufrirían colapso o daños irreparables (Gráfico N° 09).

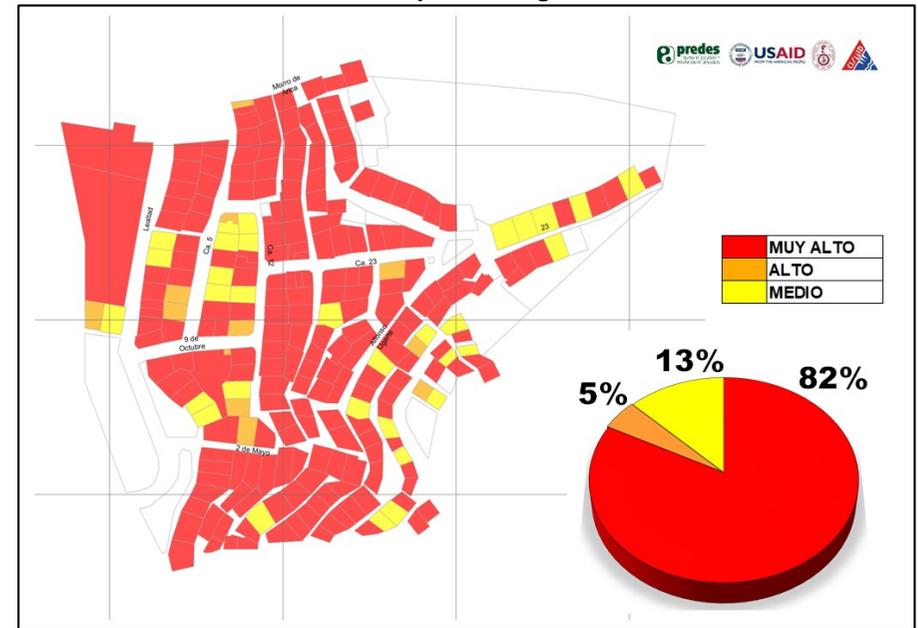
Gráfico N° 10.- Mapa de Riesgo ante Sismos

En Villa El Ángel se presentan los resultados del análisis de riesgo expresado como “porcentaje del costo de reposición”, como se presenta en el Cuadro N° 02 y Gráfico N° 10.

- Riesgo Muy Alto: 82.61%**
 El 82.6% de las viviendas de esta área podrían sufrir colapso en sus estructuras, lo que representa la posibilidad de daño irreparable, ya que el costo de reposición llegaría a valores entre el 85% al 100% del valor de una vivienda nueva; muestra la influencia del sitio: pendiente, amplificación local, autoconstrucción, materiales inapropiados, lo que constituye un agravante para estas viviendas. Lo cual implica que podrían morir o quedar heridas más de 1,000 personas.

- Riesgo Alto: 4.74%**
 Es el daño moderado que se presentaría en casi un 5% de afectación en las viviendas, que significa que las estructuras tendrían un costo de reposición entre el 60% al 85% del costo de una edificación nueva. Esto quiere decir que unas 60 personas podrían resultar heridas.

- Riesgo Medio: 12.65%**
 Corresponde al daño moderado representa un casi 13% de afectación en las viviendas, que significa que las estructuras tendrían un costo de reposición entre el 30% al 60% del costo de una edificación nueva. En consecuencia, unas 160 personas podrían resultar heridas.
