INFORME DE EVALUACIÓN DE RIESGO POR SISMO Y CAÍDA DE ROCAS EN LOS ASENTAMIENTOS HUMANOS VIRGEN DE LAS MERCEDES, LAS MERCEDES Y LAS MERCEDES-1, DEL DISTRITO DE LOS OLIVOS, PROVINCIA DE LIMA, DEPARTAMENTO DE LIMA

Proyecto “Fortaleciendo la Gestión del Riesgo de Desastres con enfoque inclusivo en los distritos de Comas, Los Olivos, Puente Piedra y en la Mancomunidad Municipal de Lima Norte”
© Centro de Estudios y Prevención de Desastres – PREDES

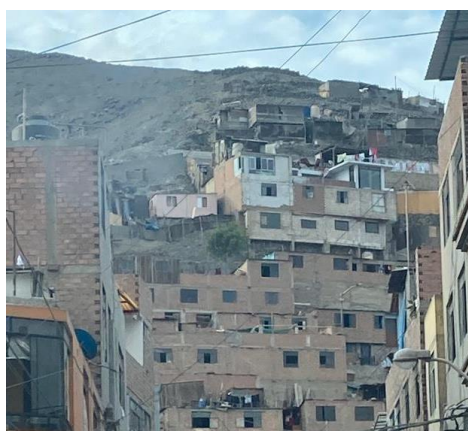
Gráfico N° 22. Viviendas en zonas de colina volcánico - sedimentaria

En la vista se aprecia las viviendas en zonas de colina volcánico–sedimentaria, en el AH Las Mercedes, distrito de Los Olivos.

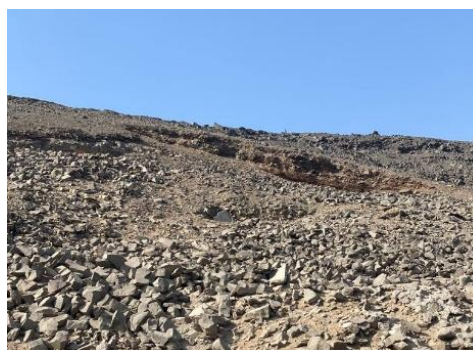
Gráfico N° 23. Depósitos acumulados en ladera de colina

En esta vista se aprecian los depósitos inconsolidados acumulados en ladera de colina, del Asentamiento Humano Virgen de las Mercedes, distrito de Los Olivos.

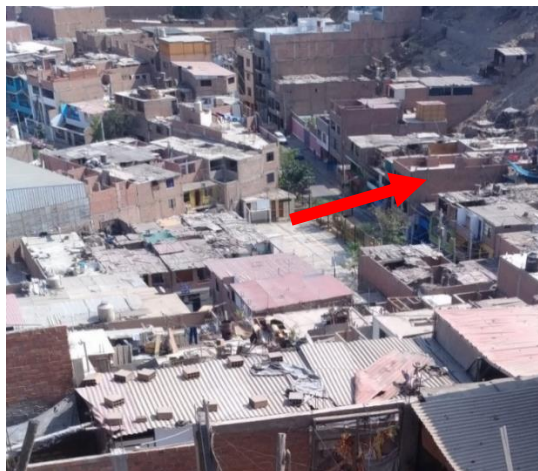
Gráfico N° 24. Viviendas ubicadas en el pie de monte

Se aprecia las viviendas ubicadas en el pie de monte del asentamiento humano Virgen de Las Mercedes, del distrito de Los Olivos.

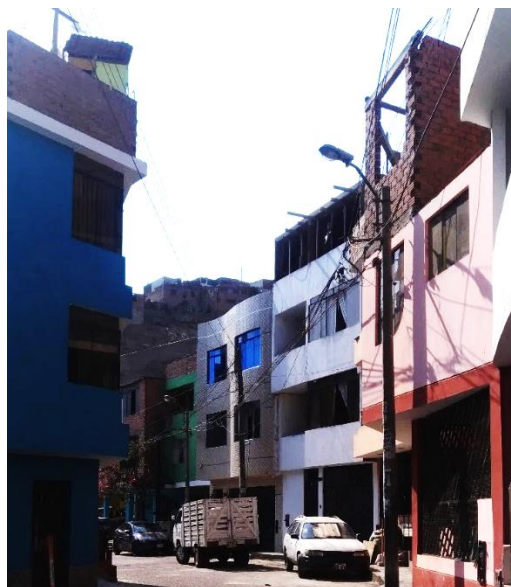
Gráfico N° 25. Viviendas ubicadas en la llanura o planicie aluvial

En la vista se aprecia las viviendas ubicadas en la llanura o planicie aluvial, en la zona del Asentamiento Humano Virgen de Las Mercedes del distrito de Los Olivos.

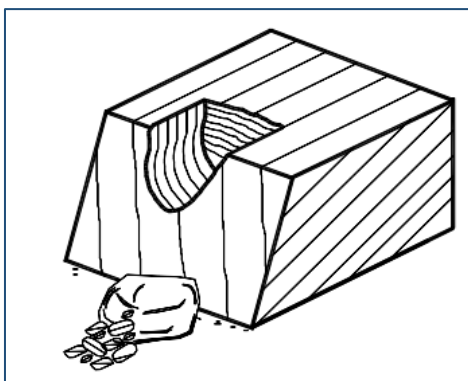
Gráfico N° 33. Proceso del movimiento de Caída de Roca

Para la clasificación de los deslizamientos se presenta el sistema propuesto por Varnes (1978), el cual tipifica los principales tipos de movimiento. Algunos de estos movimientos están incluidos en la clasificación de los procesos de deterioro (previos a un deslizamiento) y es difícil identificar cuándo son procesos de deterioro y cuándo son componentes principales del movimiento del talud.

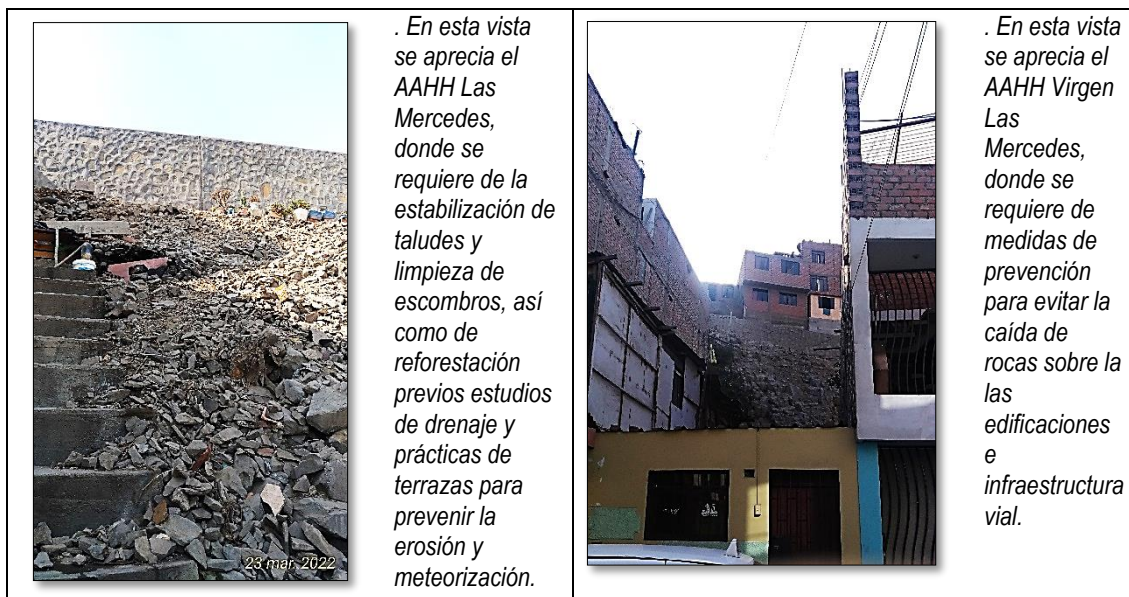
<p>23 mar. 2022</p>	<p>. En esta vista se aprecia el AAHH Las Mercedes-1, donde se requiere de la limpieza y estabilización del talud.</p>   <p>23 mar. 2022</p>
  <p>23 mar. 2022</p>	<p>. En esta vista se aprecia el AAHH Las Mercedes, donde se requiere de la estabilización de taludes y limpieza de escombros, así como de reforestación previos estudios de drenaje y prácticas de terrazas para prevenir la erosión y meteorización.</p>   <p>23 mar. 2022</p>
