INFORME DE EVALUACIÓN DE RIESGO POR SISMO Y DERRUMBE EN EL ASENTAMIENTO HUMANO LOS OLIVOS DE PRO, DEL DISTRITO DE LOS OLIVOS, PROVINCIA DE LIMA, DEPARTAMENTO DE LIMA

Proyecto "Fortaleciendo la Gestión del Riesgo de Desastres con enfoque inclusivo en los distritos de Comas, Los Olivos, Puente Piedra y en la Mancomunidad Municipal de Lima Norte"
© Centro de Estudios y Prevención de Desastres – PREDES

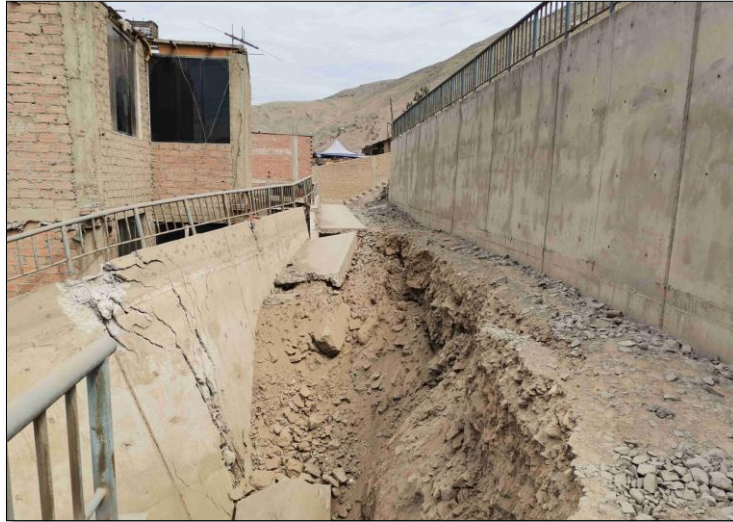
Los antecedentes por peligro de derrumbe en la zona de estudio, se basan en el Informe Técnico N° 00006-2022-MML-GGRD-SEPRR-GRR de fecha 12 de enero del 2022, en el cual indica: "Se verificó que un tramo de 15 metros aprox. se encuentra parcialmente colapsado y deteriorado, produciéndose sobrecargas en los predios colindantes e inestabilidad en los tramos adyacentes de este muro de contención, asimismo debido al derrumbe se generaría un peligro de asentamiento y derrumbe del muro de contención del segundo nivel (que se encuentra a 1 metro aprox. de distancia); siendo que por las situaciones antes

descritas, se concluye que los daños estructurales en los muros de contención configura un nivel de Riesgo Muy Alto de colapso y accidentes, que afectaría a la vida y salud de la población que habitan en la zona”.

Gráfico N° 1. Se aprecia la zona del muro de contención, derrumbado sobre las viviendas inferiores.

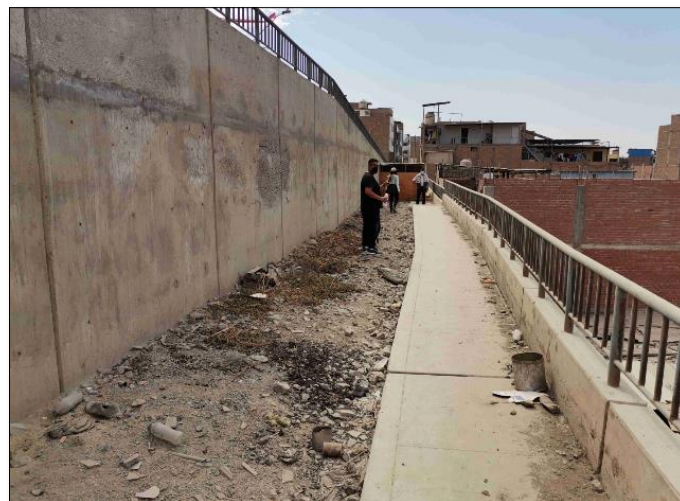
Gráfico N° 2. Se aprecia los dos muros de contención ubicados en dos niveles

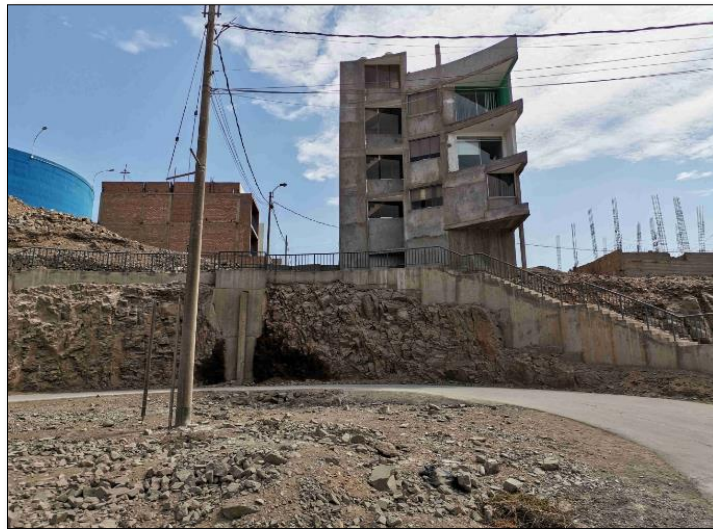
Los asentamientos, desniveles y grietas que se producen en el suelo de la parte superior, es probable que suceda por factores desencadenantes tales como: relleno no controlado, problemas de riego, exceso de carga en la parte superior, falta de supervisión en el diseño y ejecución de los muros de contención, que han llegado a desestabilizar la parte del talud, produciendo asentamientos, grietas y colapso en los muros.

Gráfico N° 3. En esta vista se aprecia la carga de material y edificaciones en la parte superior a la zona de derrumbe.

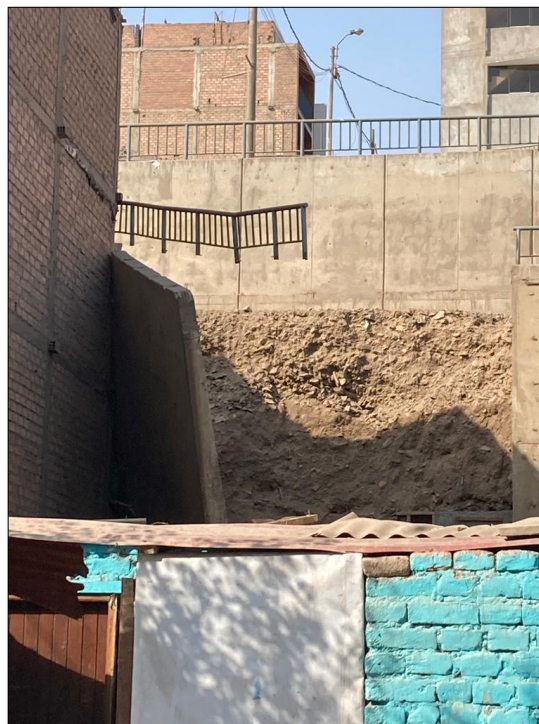
Gráfico N° 4. Vista Lote N° 13 afectado por colapso de muro y derrumbe

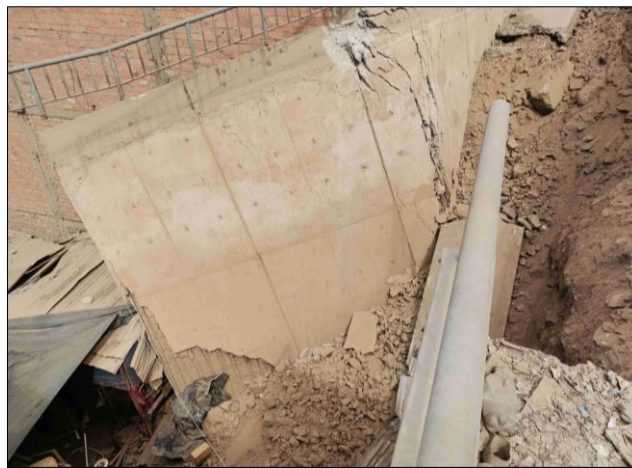
Gráfico N° 24. Muro en proceso de colapso (AAHH. Los Olivos de Pro)

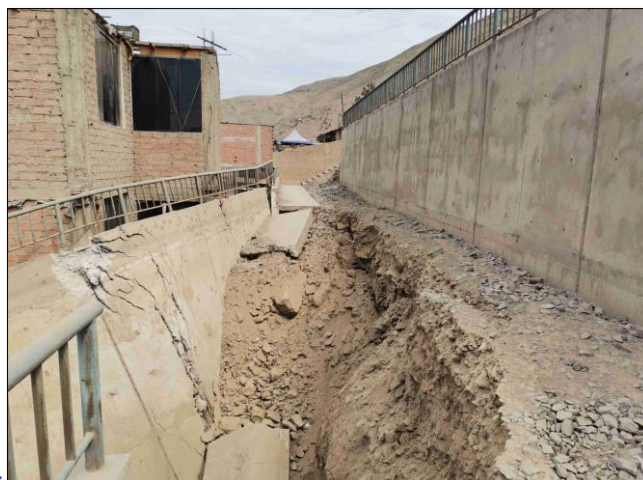
Gráfico N° 25. El muro no cumple normas de diseño y seguridad (AAHH. Los Olivos de Pro)

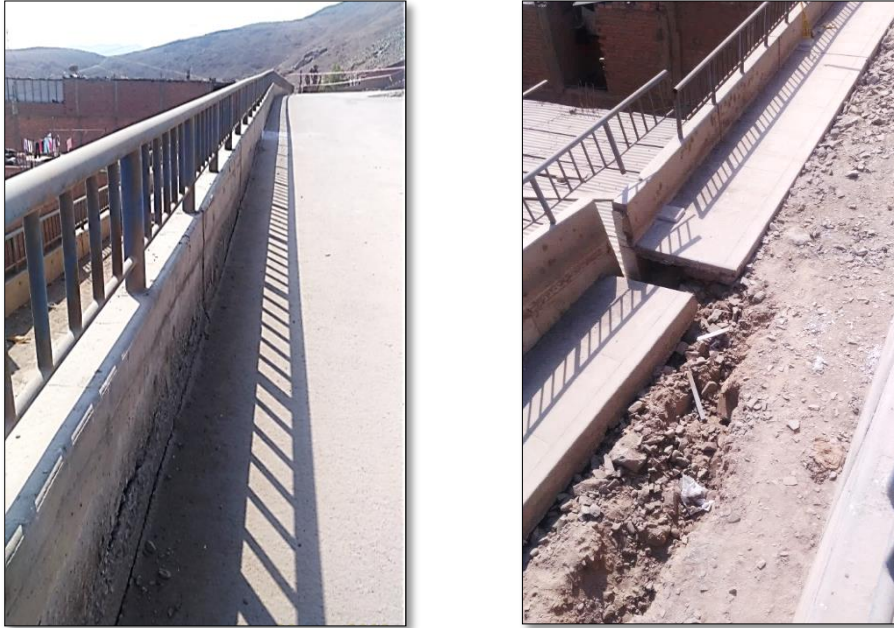
Gráfico N° 26. El muro no presenta diseño estructural adecuado (AAHH. Los Olivos de Pro)
