INFORME DE EVALUACIÓN DE RIESGO POR SISMOS EN EL ASENTAMIENTO HUMANO BUENA VISTA NADINE HEREDIA, DISTRITO DE COMAS, PROVINCIA Y DEPARTAMENTO DE LIMA - 2022

Proyecto "Fortaleciendo la Gestión del Riesgo de Desastres con enfoque inclusivo en los distritos de Comas, Los Olivos, Puente Piedra y en la Mancomunidad Municipal de Lima Norte"
© Centro de Estudios y Prevención de Desastres – PREDES

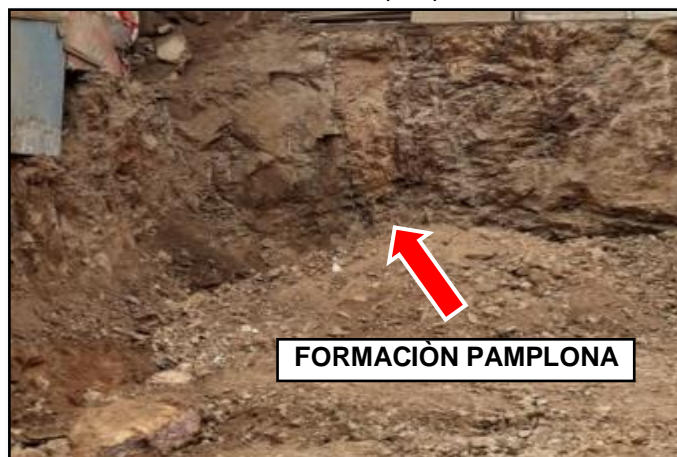
Foto N.º 1: Formación pamplona

La formación Pamplona litológicamente es arcillo-calcárea, estando constituida por lutitas y margas en capas delgadas, calizas bituminosas, intercaladas con algunos niveles de areniscas volcánicas que tienen matriz calcárea gris a negra de grano fino. Su espesor es considerable y se le puede observar en el flanco oriental del Anticlinal de Lima, en los cerros de la margen izquierda del río Chillón (Comas-Collique).

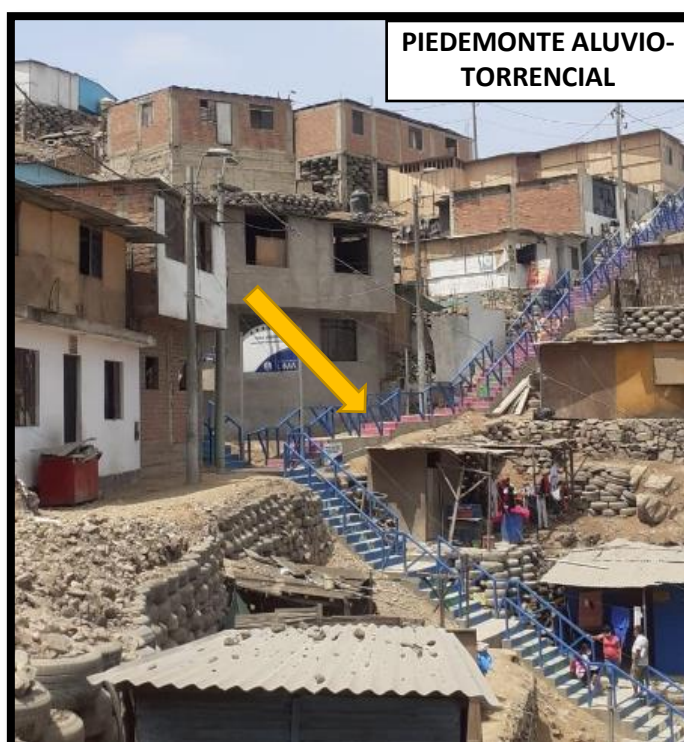
Foto N° 2: Piedemonte en terrazas bajas – asentamiento humano Buena Vista Nadine Heredia.

Esta unidad corresponde a las acumulaciones de laderas originadas por procesos de movimientos en masa (deslizamiento, derrumbes y caídas de rocas), así como también por la acumulación de material fino y detrítico, caídas o lavados por escorrentía superficial, los cuales se acumulan sucesivamente al pie de laderas.

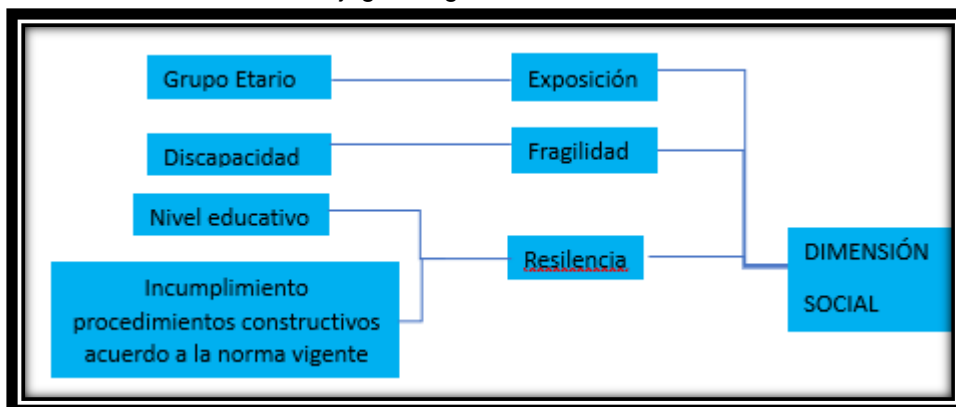
Gráfico N° 21; Flujograma general del análisis de la dimensión social.

El análisis de la dimensión social consiste en identificar las características intrínsecas de la población del área de influencia en mención y su contribución al análisis de la vulnerabilidad. Se identificaron y seleccionaron parámetros de evaluación agrupados en las componentes de Exposición, fragilidad y resiliencia.

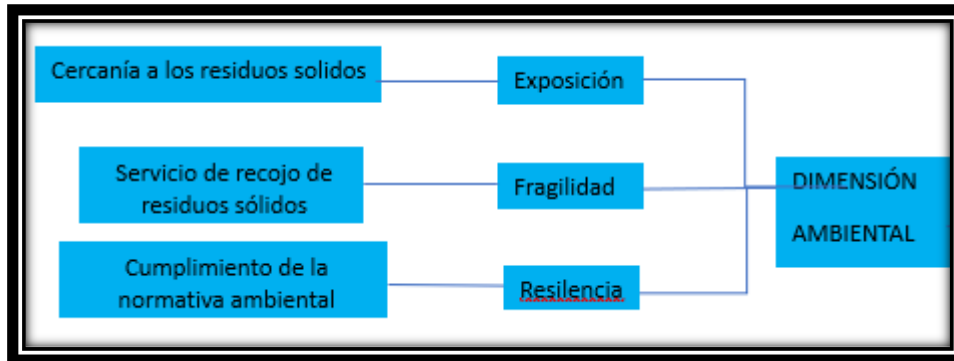
Gráfico N° 23; Dimensión Ambiental.

A continuación, se presenta el flujograma de análisis de la dimensión Ambiental del área de influencia del asentamiento humano Buena Vista Nadine Heredia.

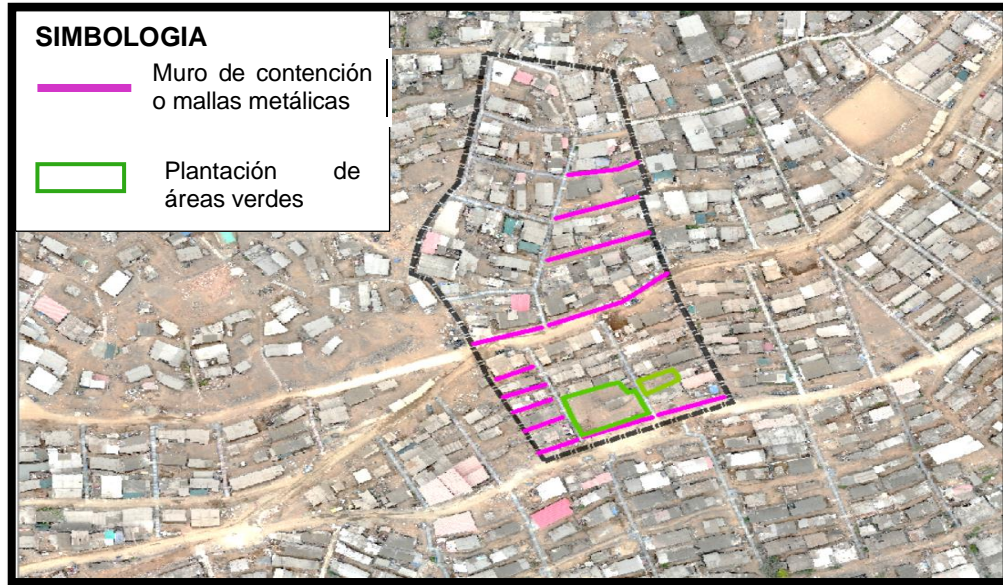
Gráfico N° 24: Propuesta de Medidas Estructurales en el A.H. Buena Vista Nadine Heredia.

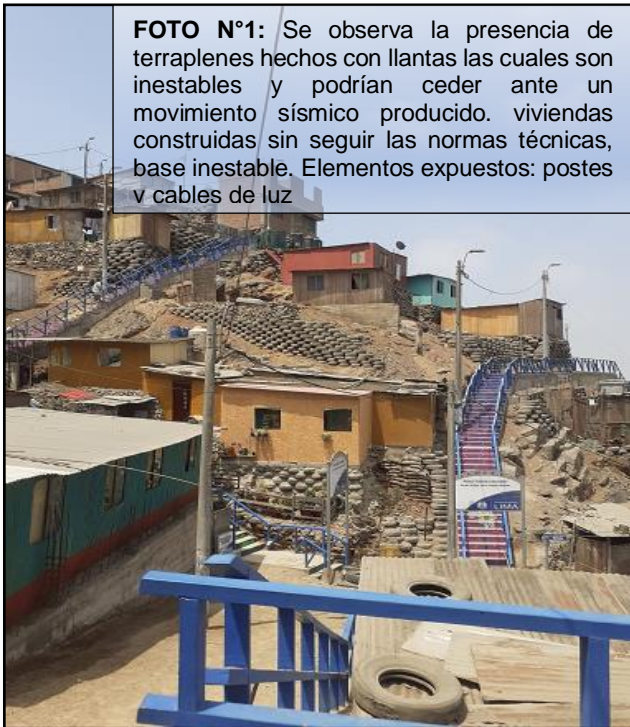
FOTO N°1: Se observa la presencia de terraplenes hechos con llantas las cuales son inestables y podrían ceder ante un movimiento sísmico producido. viviendas construidas sin seguir las normas técnicas, base inestable. Elementos expuestos: postes v cables de luz

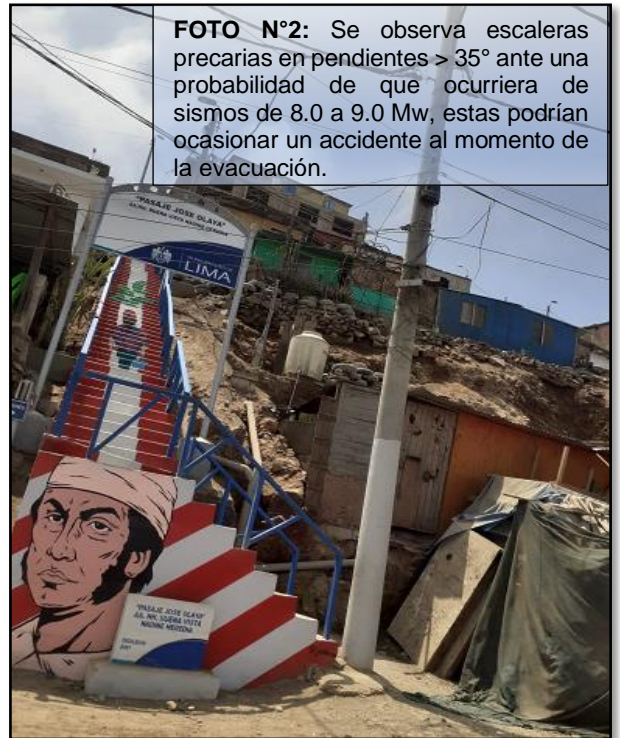
FOTO N°2: Se observa escaleras precarias en pendientes $> 35^\circ$ ante una probabilidad de que ocurriera de sismos de 8.0 a 9.0 Mw, estas podrían ocasionar un accidente al momento de la evacuación.

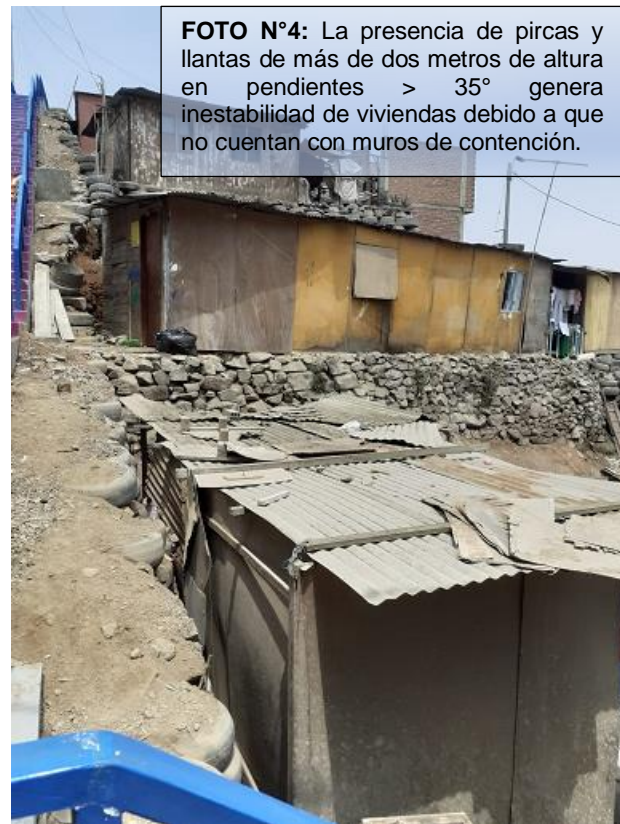
FOTO N°4: La presencia de pircas y llantas de más de dos metros de altura en pendientes $> 35^\circ$ genera inestabilidad de viviendas debido a que no cuentan con muros de contención.

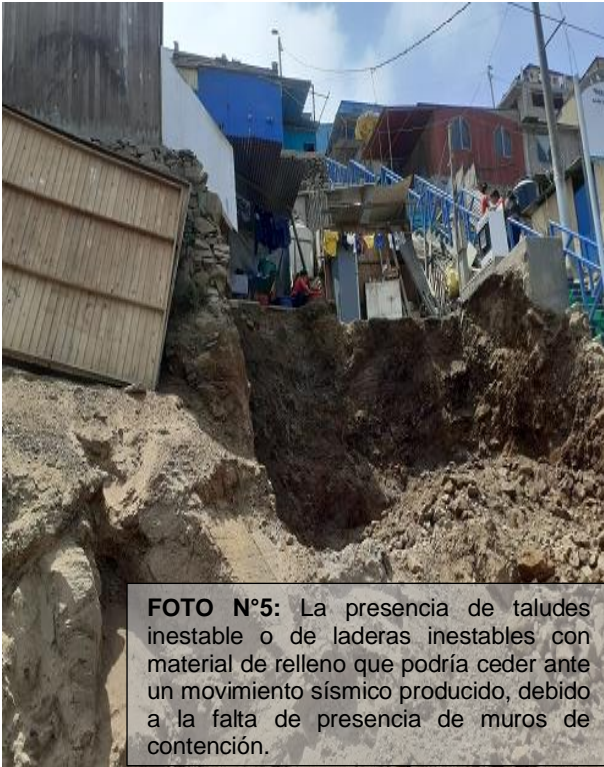
FOTO N°5: La presencia de taludes inestable o de laderas inestables con material de relleno que podría ceder ante un movimiento sísmico producido, debido a la falta de presencia de muros de contención.

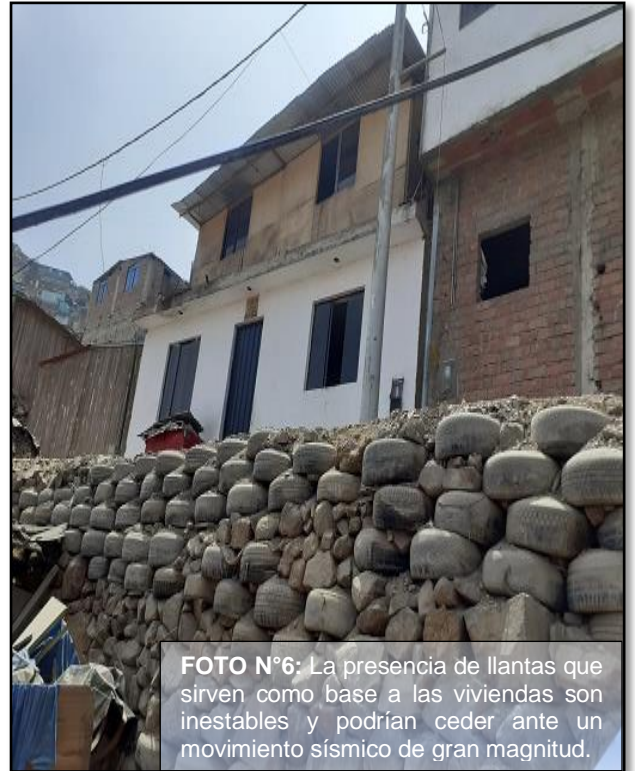
FOTO N°6: La presencia de lantas que sirven como base a las viviendas son inestables y podrían ceder ante un movimiento sísmico de gran magnitud.

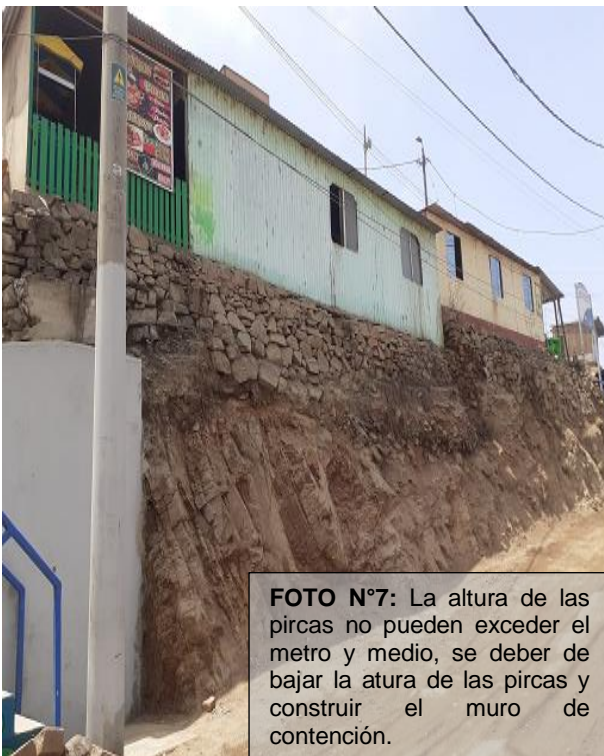
FOTO N°7: La altura de las pircas no pueden exceder el metro y medio, se deber de bajar la altura de las pircas y construir el muro de contención.

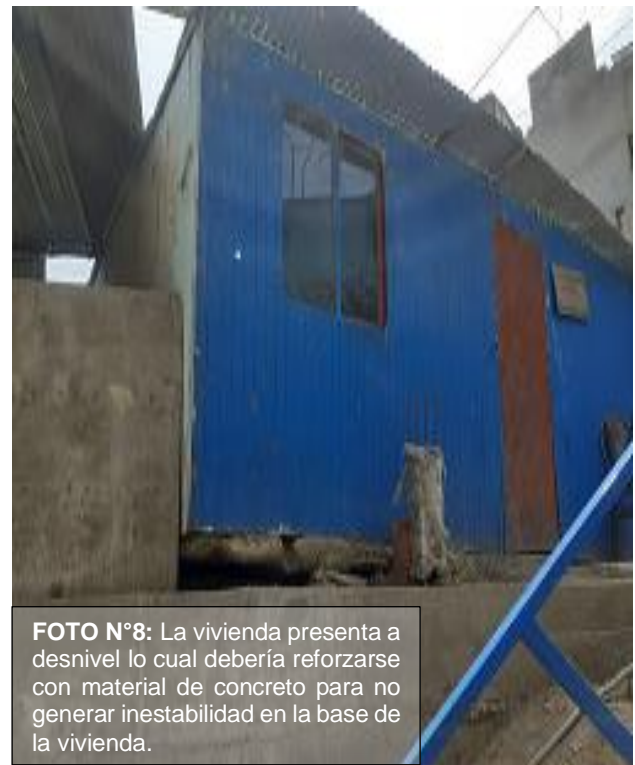
FOTO N°8: La vivienda presenta a desnivel lo cual debería reforzarse con material de concreto para no generar inestabilidad en la base de la vivienda.
