INFORME DE EVALUACIÓN DE RIESGOS POR SISMOS Y CAIDAS DE ROCAS EN EL ASENTAMIENTO HUMANO VISTA ALEGRE DEL CARMÉN, DISTRITO DE COMAS PROVINCIA Y DEPARTAMENTO DE LIMA - 2022

Proyecto “Fortaleciendo la Gestión del Riesgo de Desastres con enfoque inclusivo en los distritos de Comas, Los Olivos, Puente Piedra y en la Mancomunidad Municipal de Lima Norte”
© Centro de Estudios y Prevención de Desastres – PREDES

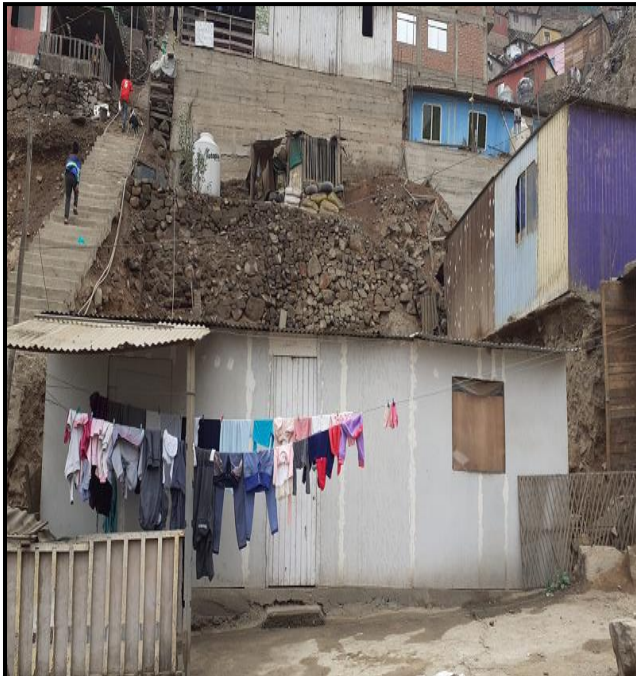
FOTO N°3: Se observa que la pendiente es fuertemente empinada y debido a la presencia de pircas inestables poco compactadas y debido a la ausencia de muro de contenciones podría producir caída de rocas.

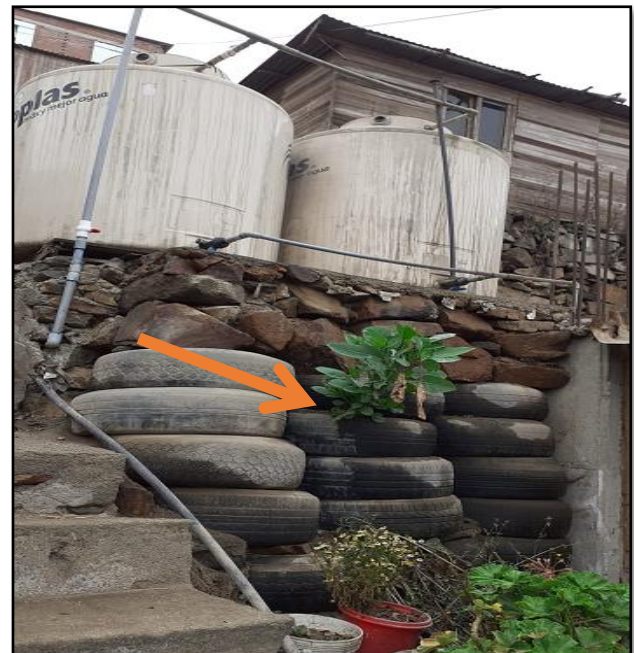
FOTO N°4: Se observa tanques de agua sobre piso pulido con bases de pircas y llantas poco compactadas sin ningún muro de contención, de producirse un sismo de gran magnitud podrían colapsar por inestabilidad de los taludes y perjudicar a la otra vivienda colindante.

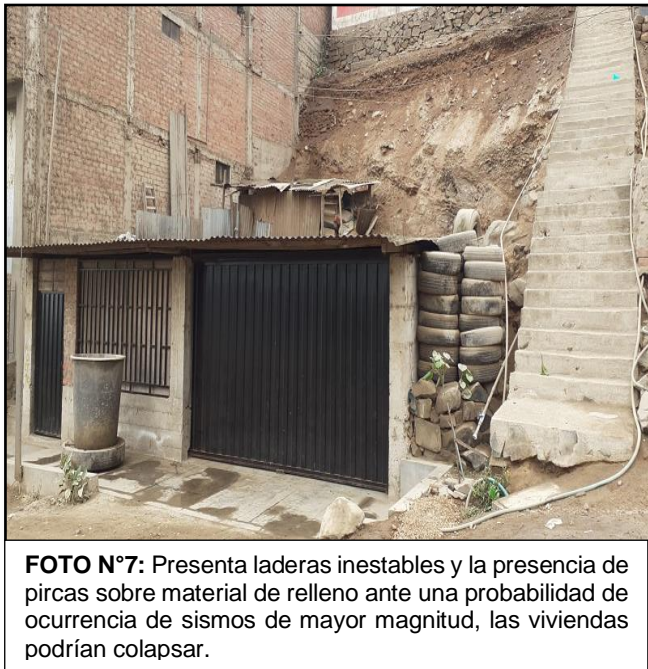
FOTO N°7: Presenta laderas inestables y la presencia de pircas sobre material de relleno ante una probabilidad de ocurrencia de sismos de mayor magnitud, las viviendas podrían colapsar.

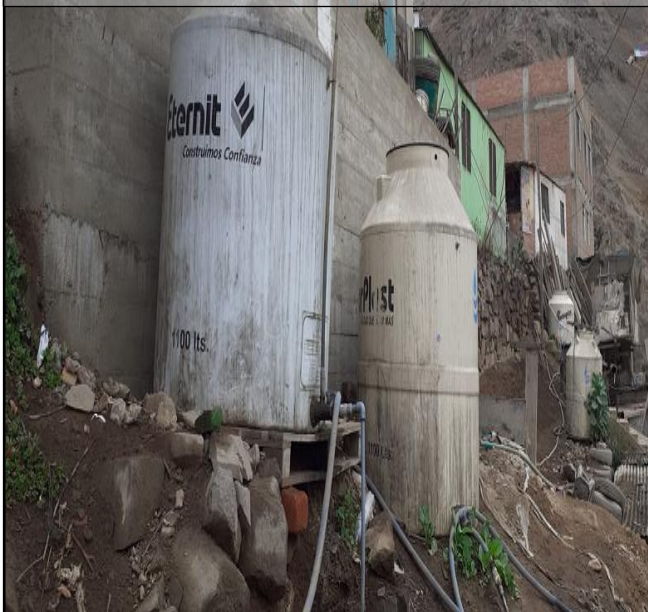
FOTO N°11: Se observa tanques de agua sobre bases precarias sin alguna base de cemento o sobre base sólida, de producirse un sismo de gran magnitud podrían colapsar por inestabilidad de los taludes y perjudicar a la otra vivienda colindante.

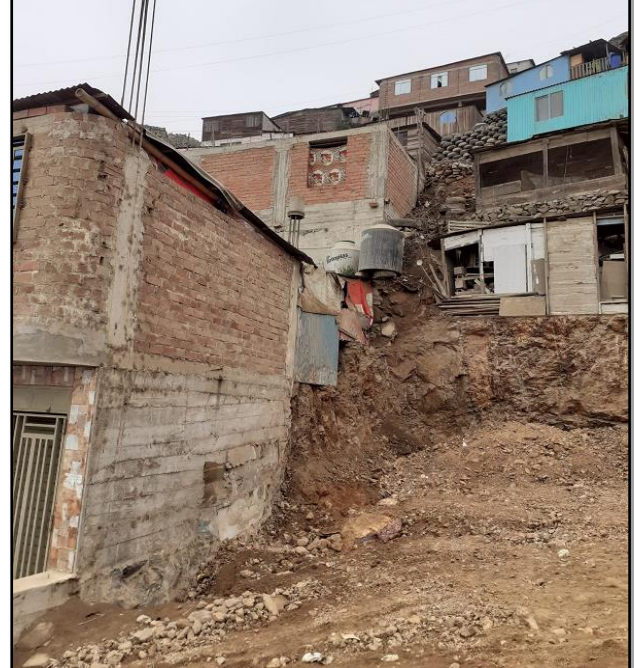
FOTO N°12: Se observa viviendas sobre taludes inestables con material de relleno sin un muro de contención en zonas susceptibles a Caída de rocas.
