**EVAR**

Estudio de Evaluación del Riesgo de Desastres por Sismo y/o Caída de Rocas en el A.H. Cerro San Francisco, en el distrito de Comas, provincia de Lima, departamento de Lima.

Proyecto "Fortaleciendo la Gestión del Riesgo de Desastres con enfoque inclusivo en los distritos de Comas, Los Olivos, Puente Piedra y en la Mancomunidad Municipal de Lima Norte"

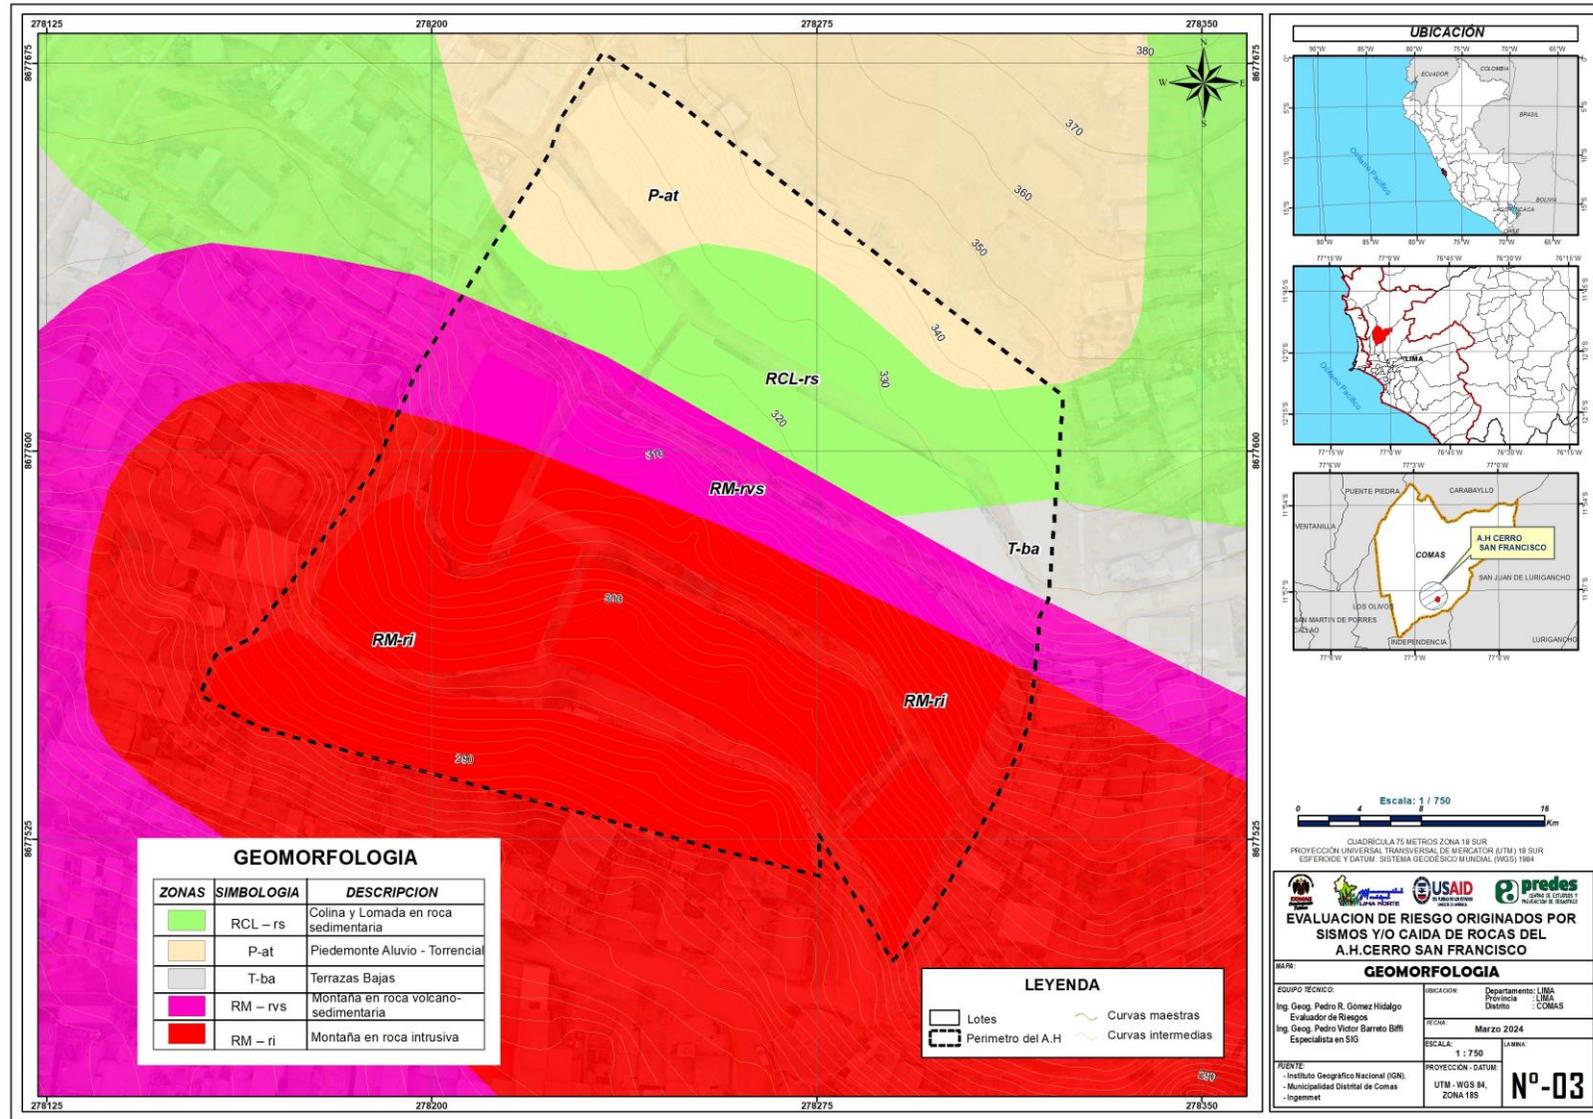
Figura N° 4 Mapa de Unidades Geomorfológicas

Dentro de esta unidad geomorfológica las elevaciones existentes son parte del Batolito de la Costa, levantadas por la actividad tectónica y modelada por procesos exógenos degradacionales. Estas geoformas presentan moderada a fuerte susceptibilidad a la ocurrencia de caída de rocas entre otros fenómenos

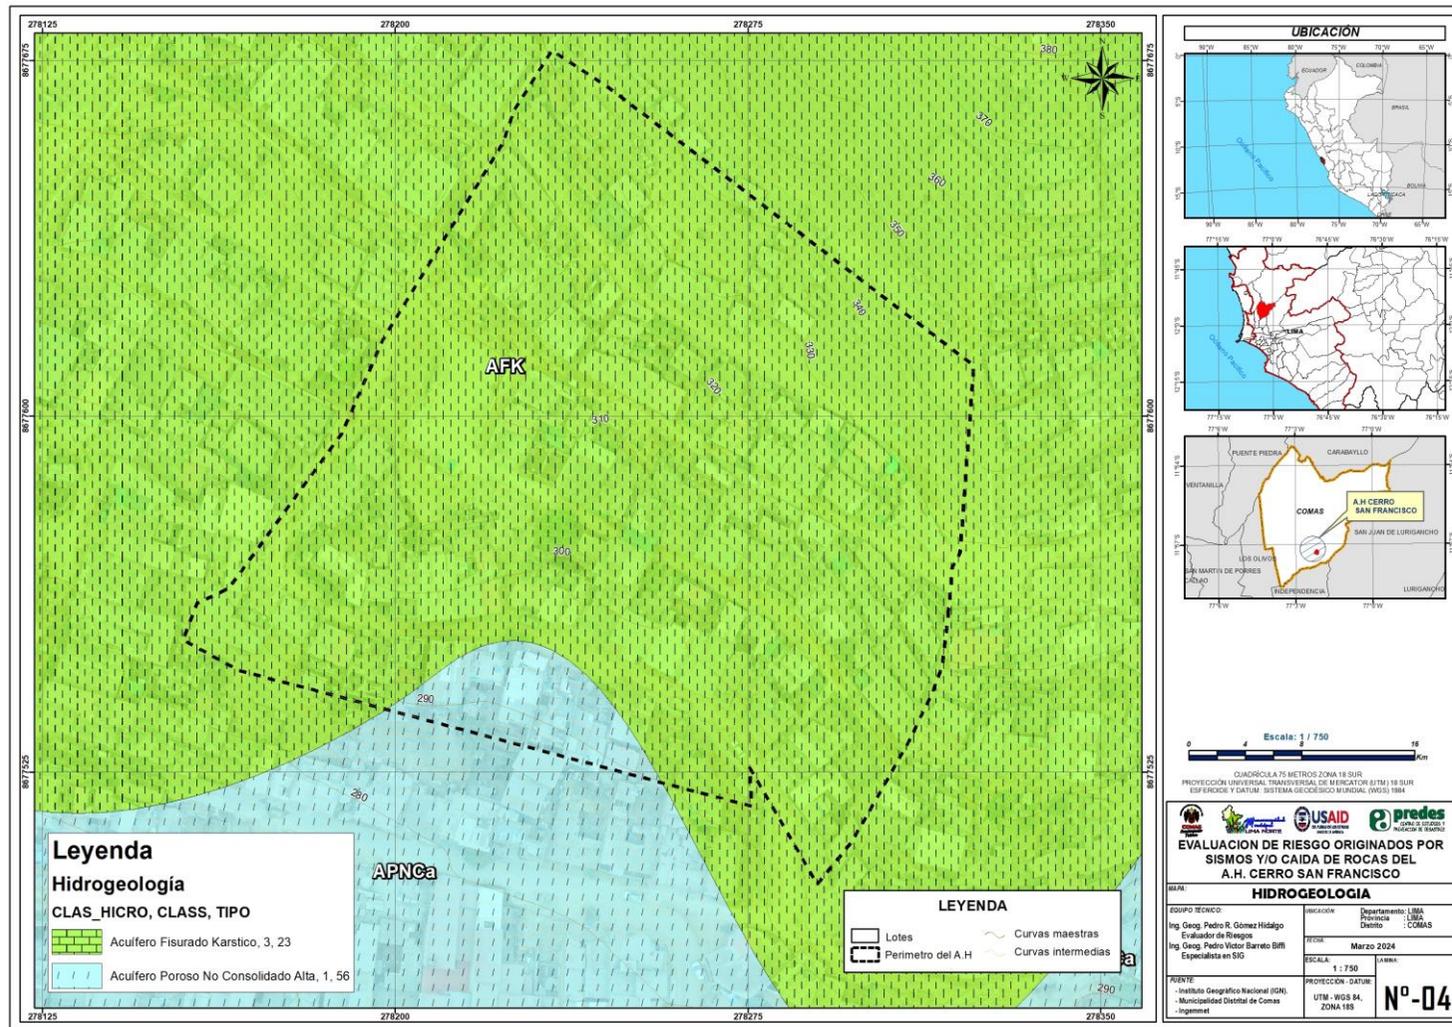
Figura N° 5 Mapa de Unidades Hidrogeológicas

Formación geológica que tiene la capacidad de almacenar aguas subterráneas, pero que las transmite muy lentamente; hidrológicamente, son materiales improductivos. En este sentido, se ha determinado como acuitardo a la superunidad Patap, por la incompetencia y litología de sus estratos que brindan la característica de mediana a baja transmisividad

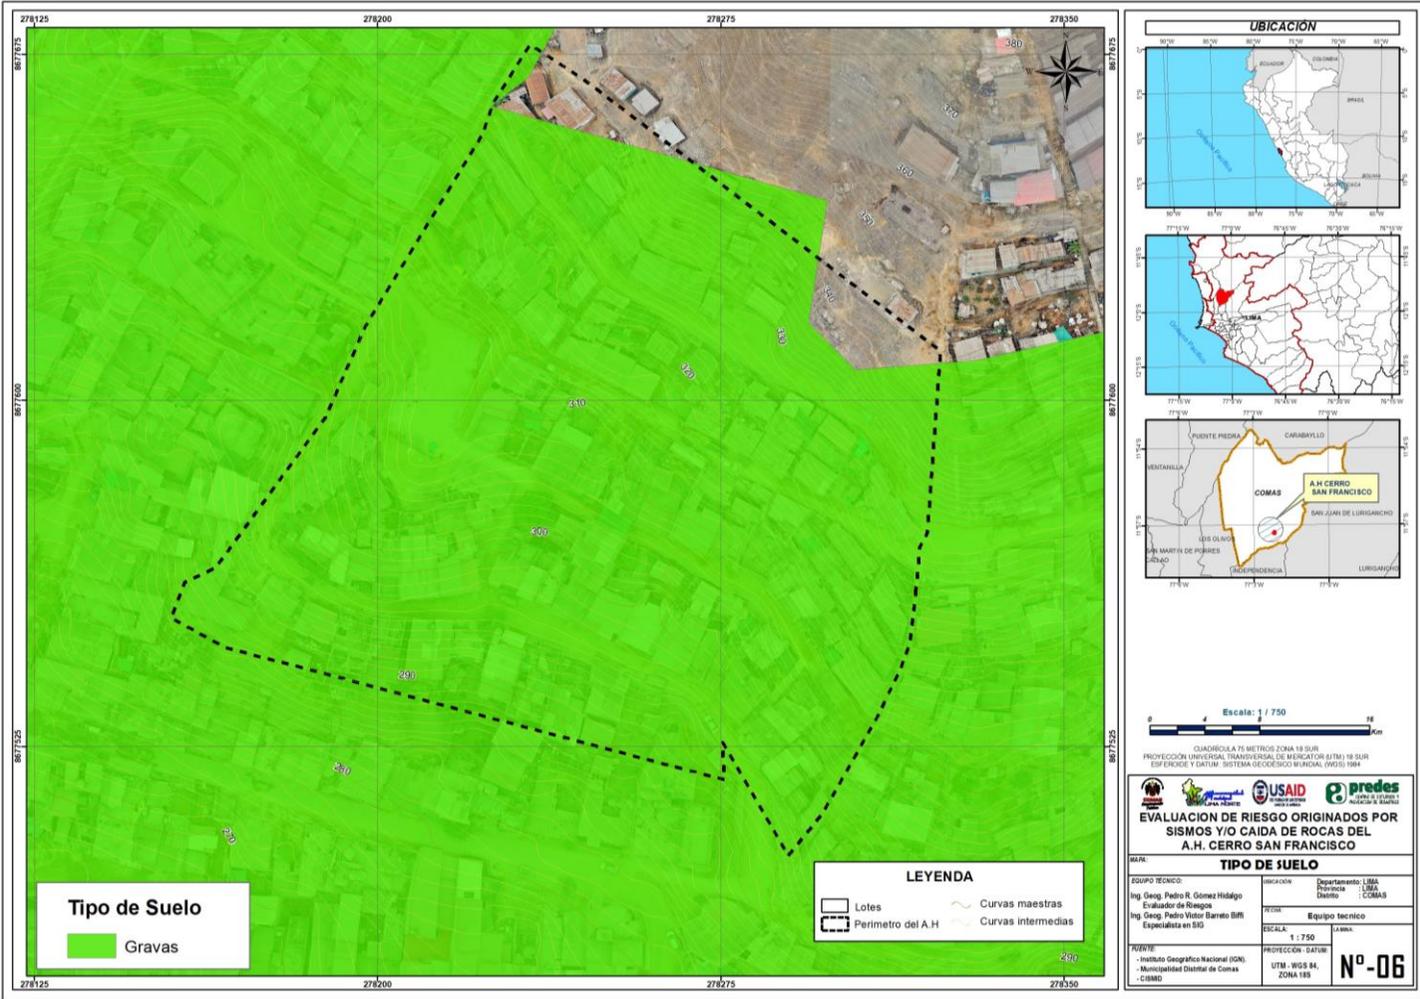
Figura N° 7 Mapa de Tipo de Suelo

Las formaciones rocosas identificadas en el área de estudio, son materiales conformados principalmente por unidades lito estratigráficas de la Formación Puente Inga y Volcánico Santa Rosa. Se encuentran emplazados en un pequeño sector topográficamente elevado. Son materiales que presentan diversos grados de fracturamiento y afectados por procesos físicos.

Son materiales finos superficiales. Subyaciendo a este material se encuentra la grava, se encuentran emplazados en una zona importante del área de estudio.

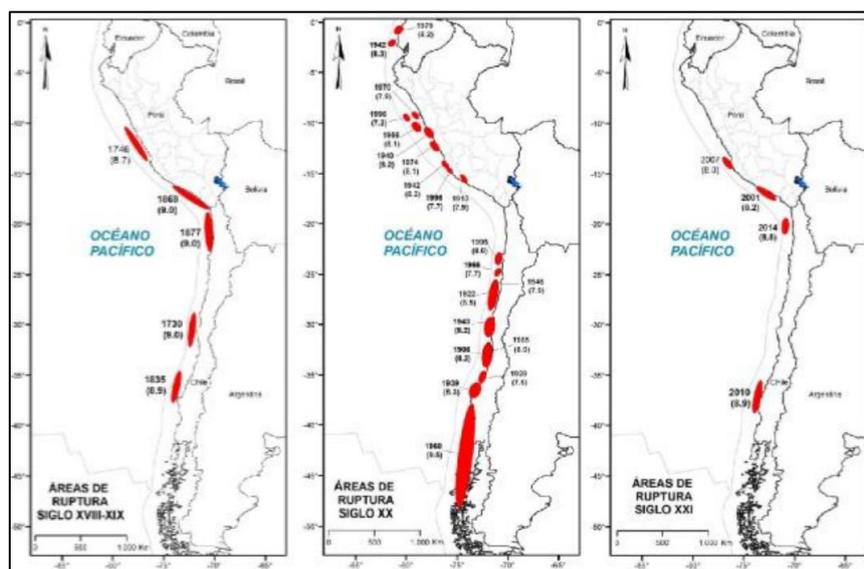
Figura N° 8 Principales áreas de ruptura de sismos históricos ocurridos en el borde occidental

En el análisis del factor desencadenante se consideró el rango de 100 a 200 km. cuyo origen es ocasionado por la colisión de placas tectónicas entre 100 a 200 km en el borde occidental del país, con efecto de subducción liberando una energía de magnitud entre 7 – 8.9 (Mw).

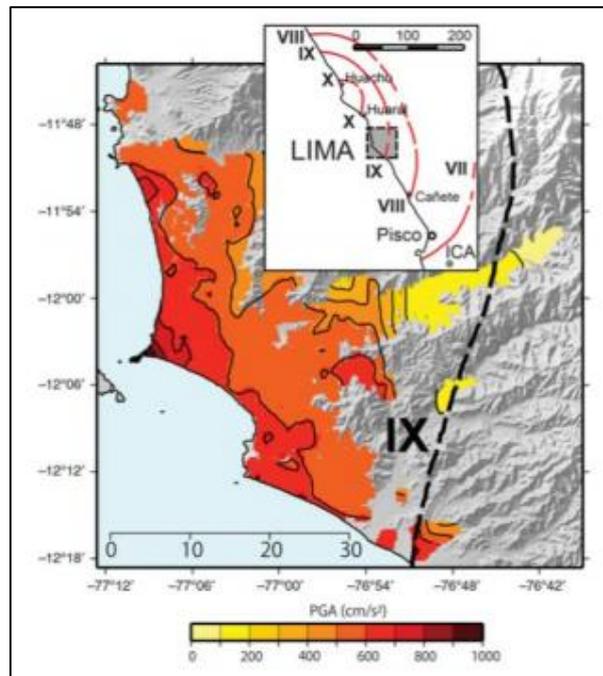
**Figura N° 9 Aceleración máxima para Lima Metropolitana y Callao, tomando en cuenta el acoplamiento sísmico existente en la costa central de Perú (Pulido et al., 2015).**

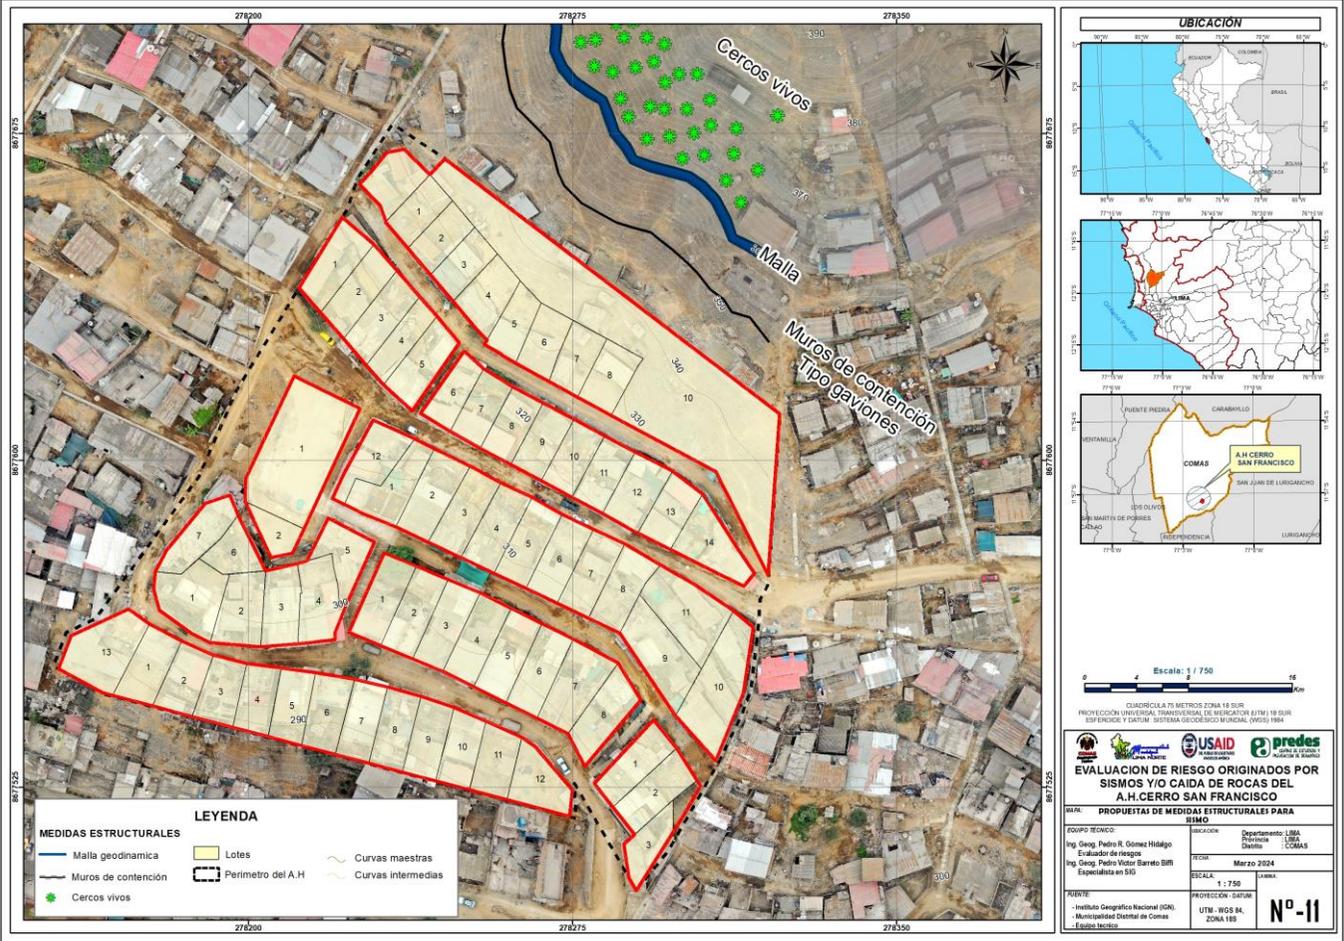
Figura N° 14 Mapa de propuesta de medidas estructurales en el A.H. Cerro San Francisco

- Se recomienda la aplicación de siembra de árboles o plantas adecuadas al ambiente prácticas sobre el manejo de laderas mediante terrazas para evitar la erosión y desprendimiento de rocas, próximas a las viviendas producto de un sismo de gran magnitud.

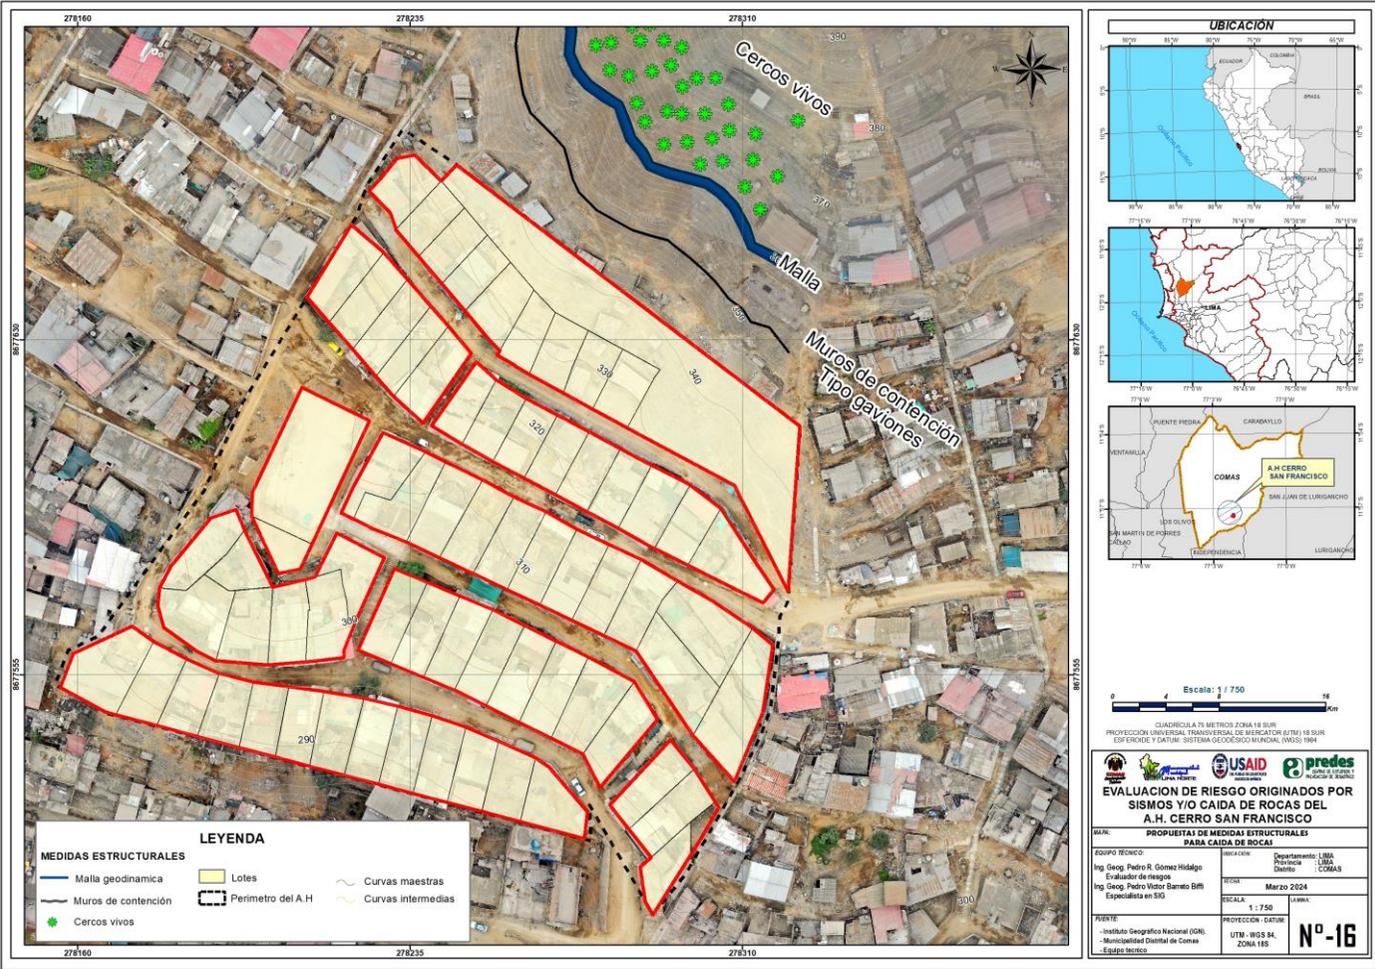
Figura N° 19 Mapa de propuesta de medidas estructurales en el A.H. Cerro San Francisco del distrito de Comas, provincia de Lima, Departamento de Lima

- Se recomienda la aplicación de siembra de árboles o plantas adecuadas al ambiente, prácticas sobre el manejo de laderas mediante terrazas para evitar la erosión y desprendimiento de rocas, próximas a las viviendas producto de un sismo de gran magnitud.
