PROYECTO
**PREPARACIÓN PARA LA RESPUESTA A TERREMOTO
EN SAN JUAN DE MIRAFLORES**

ESTUDIO
**EVALUACIÓN DEL PELIGRO, VULNERABILIDAD Y
ESCENARIO DE RIESGO EN NUEVA RINCONADA**

DICIEMBRE 2010

Centro de Estudios y Prevención de Desastres PREDES
Oxfam

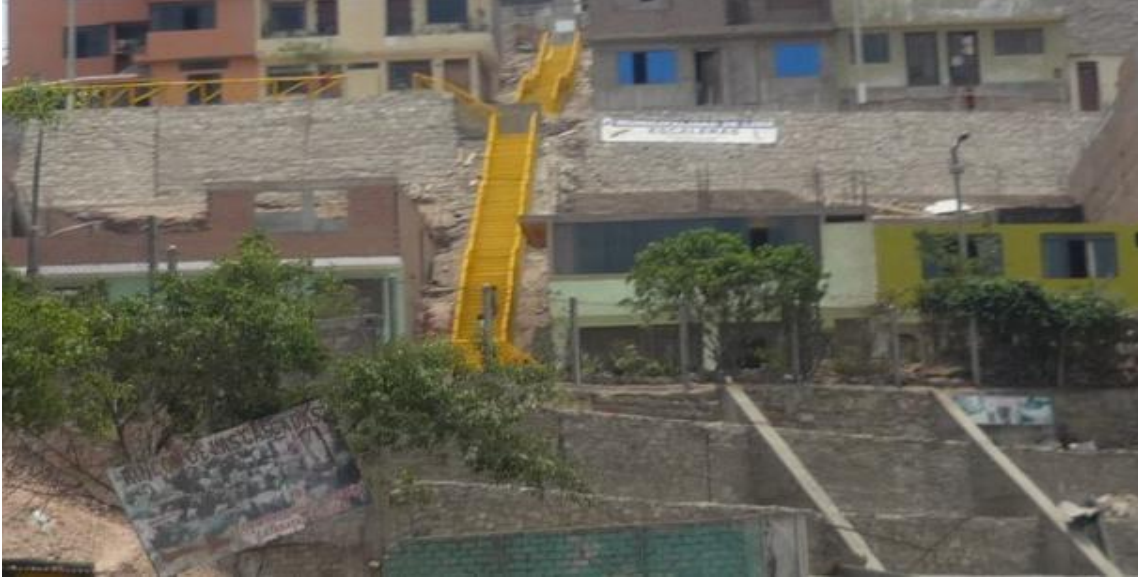
Ejemplo de escalera en un asentamiento humano de la zona 2 de San Juan de Miraflores.

3. Construir muro de contención en la parte superior del AA.HH.
4. Construir escaleras de concreto con pasamanos en toda su extensión, con los descansos adecuados, pues son las vías de evacuación del asentamiento.

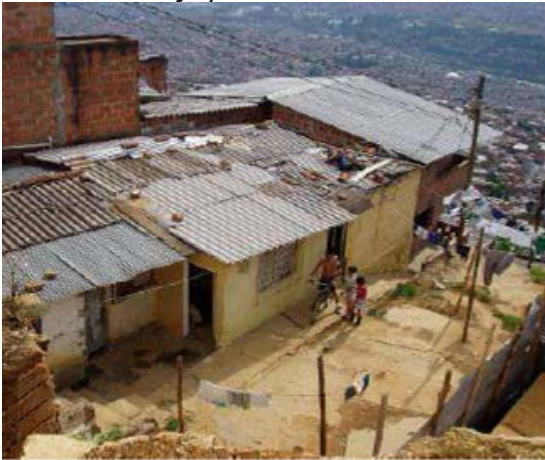
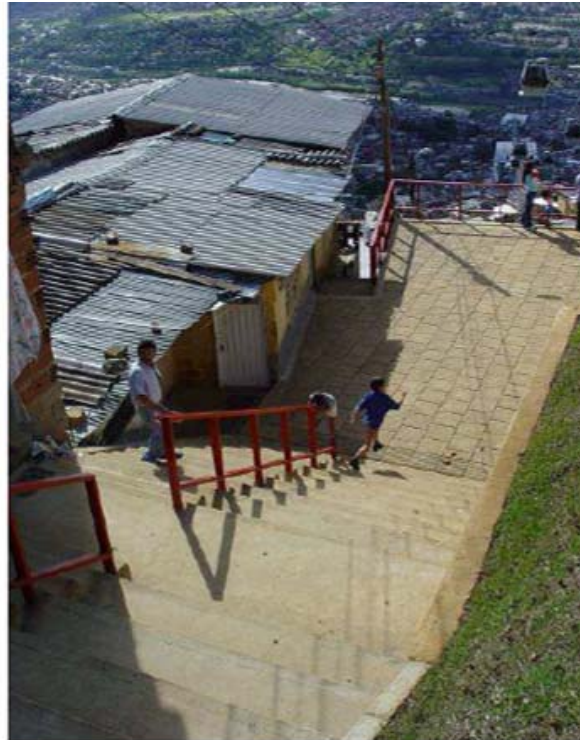
Ejemplo de habilitación de espacios públicos en ladera – Antioquia - Colombia

5. Habilitación de espacios públicos como lugares de reunión y zonas seguras, en la parte baja y alta del AAHH.
