GUÍA
TÉCNICA
PARA
REDUCIR EL
RIESGO DE
VIVIENDAS
EN LADERAS

Programa REDUCCIÓN DEL RIESGO EN ÁREAS VULNERABLES DEL DISTRITO DE INDEPENDENCIA, PROVINCIA DE LIMA

Guía práctica
GUÍA TÉCNICA PARA REDUCIR LA VULNERABILIDAD
DE VIVIENDAS EN LADERAS

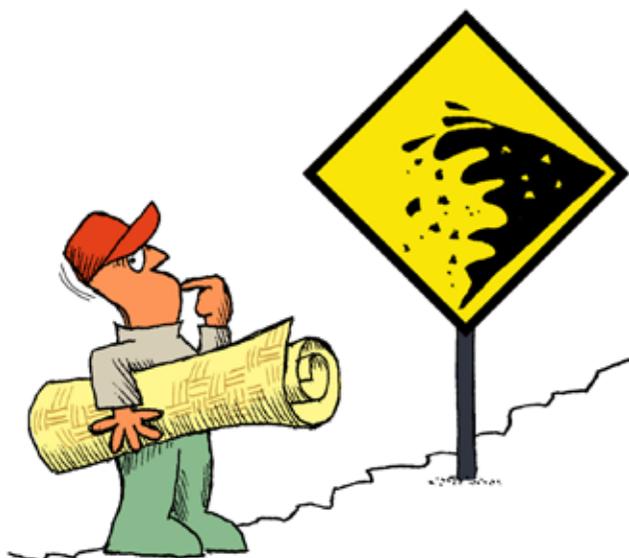
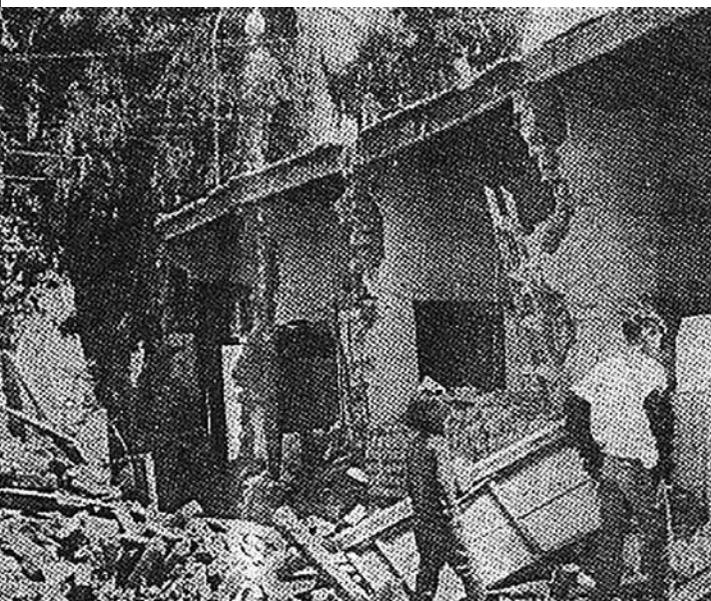
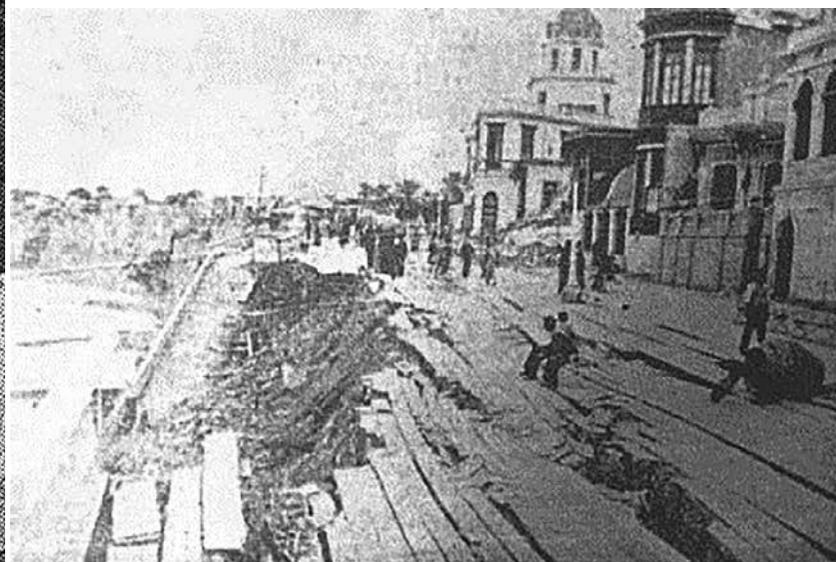
Figura 1

Daños por sismos ocurridos en Lima. Izquierda: La Molina, 3 de octubre de 1974. Derecha: Chorrillos, 24 de mayo de 1940
(Fuente: Diario EL COMERCIO)

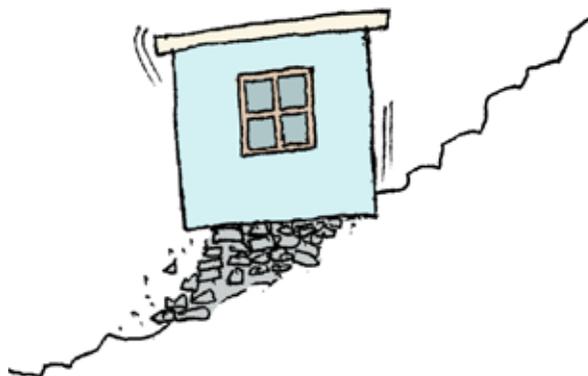
Figura 4
Zona vulnerable por viviendas en laderas sobre pircas

construida sobre pirca (Figura 4) posee una alta vulnerabilidad, ya que un sismo pueden remover las piedras de la pirca y ocasionar el derrumbe o fallas en la vivienda.

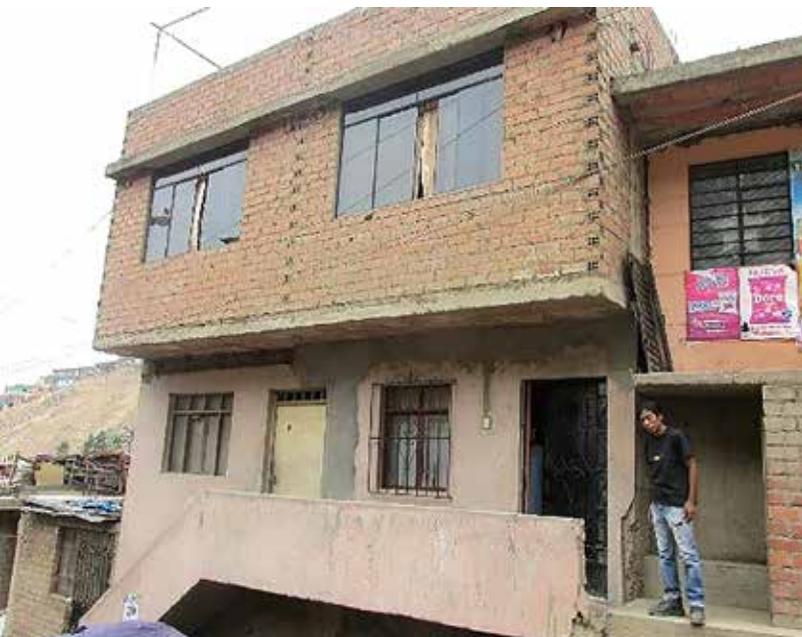
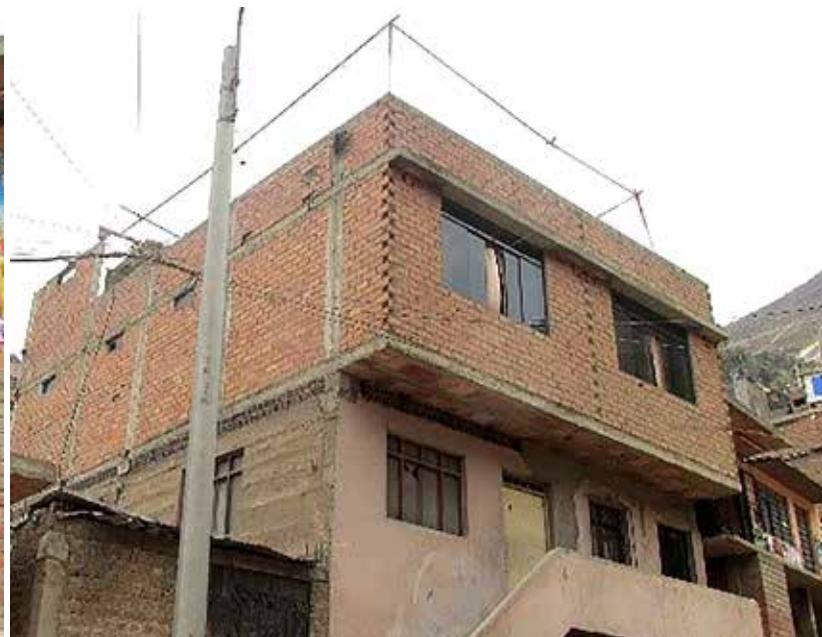
Figura 6
Vistas exteriores e interiores de Vivienda Tipo 1

La deficiencia del ladrillo pandereta es su poca resistencia frente a sismos, sin embargo, tanto en esta vivienda como en los asentamientos humanos en general, los pobladores lo utilizan debido a su bajo costo. Puede apreciarse que no existen juntas en los alfézares y que existen losas en voladizos, con esquinas donde los muros no cuentan con elementos de columneta en el borde del voladizo. Esta es una debilidad estructural frente al volteo, ya que los muros se encuentran sobre el voladizo y no existen elementos columna que restrinjan su movimiento fuera del plano de la vivienda. Adicionalmente, se encontraron deficiencias en el uso de los materiales como el mostrado en la figura 7, donde se aprecia el uso de un collarín hecho de ladrillos tubulares en lugar de una viga de concreto armado. También existen ambientes donde no hay columnas de confinamiento.

En esta vivienda es recomendable colocar mallas de refuerzo sobre los muros que poseen el collarín de ladrillos. Asimismo, se debe colocar columnas de confinamiento en los extremos que lo requieran. En el segundo nivel, en las

zonas que han sido ganadas al terreno por el voladizo, se necesita colocar columnetas que confinen a los tabiques, para evitar fallas como las mostradas en la Figura 3, que ocurrieron durante el sismo de Pisco de 2007.

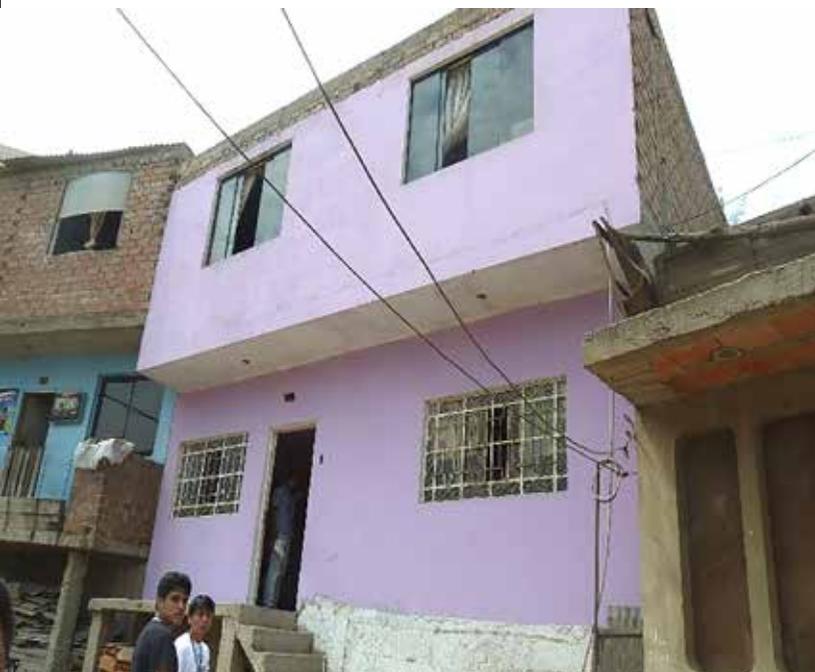
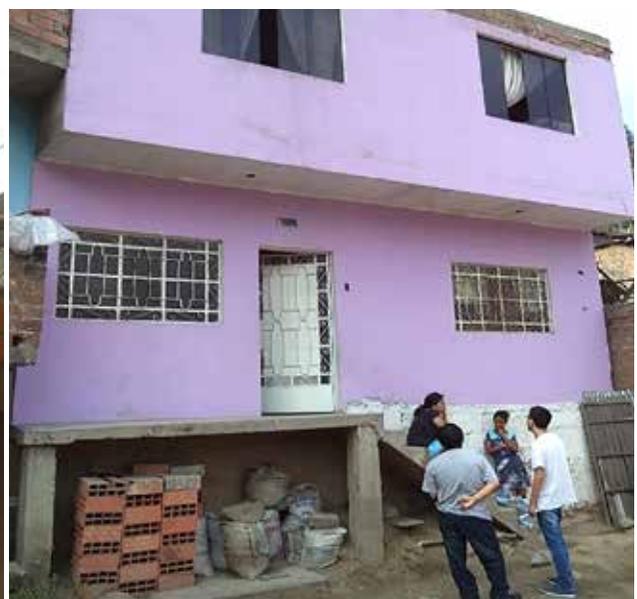
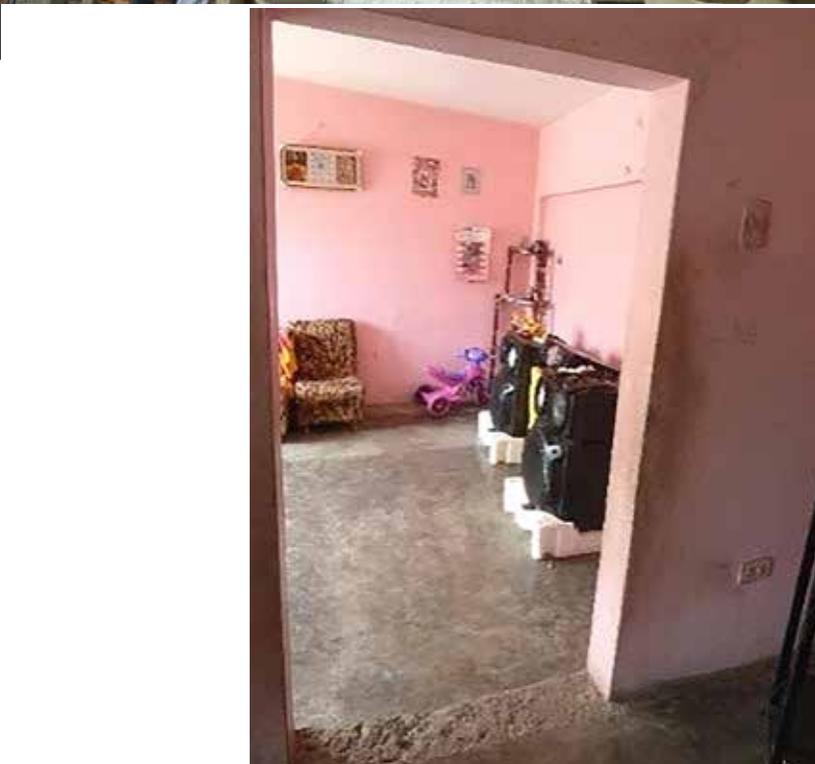
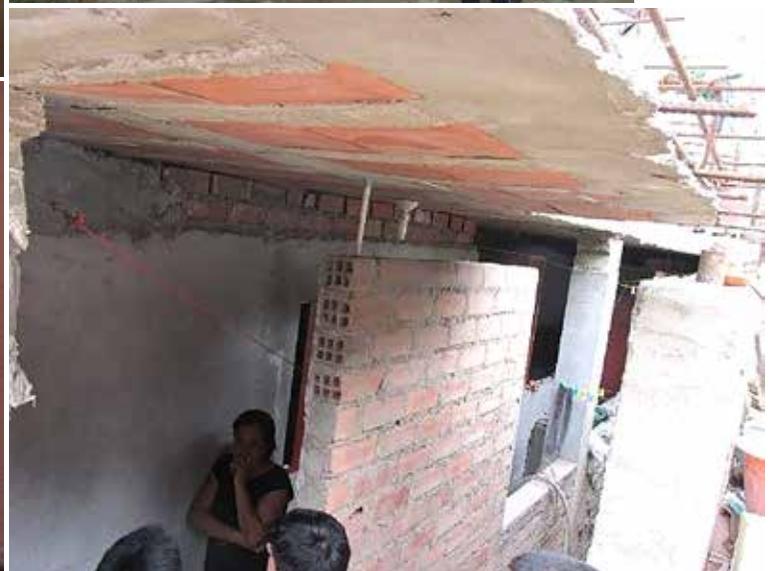
Figura 8
Vistas exteriores e interior de Vivienda Tipo 2

La poca resistencia del ladrillo tubular o pandereta lo hace un problema al ser usado en la construcción como muros portantes, que lamentablemente en los AA.HH. los pobladores lo utilizan debido a su bajo costo. Puede apreciarse que existen losas en voladizos con esquinas donde los muros no cuentan con elementos columneta en el borde del voladizo. Esta es una debilidad estructural frente al volteo, pudiendo afectar a los transeúntes durante un evento sísmico, además de bloquear las rutas de evacuación.

Debido a la existencia de cangrejeras en los confinamientos y el uso del ladrillo tubular como elementos portantes, se recomienda colocar mallas de refuerzo en ambas caras de los muros

existentes, en especial en los muros del segundo piso y los muros que dan al frente de la casa, pues podría generarse fallas como las mostradas en la Figura 3.

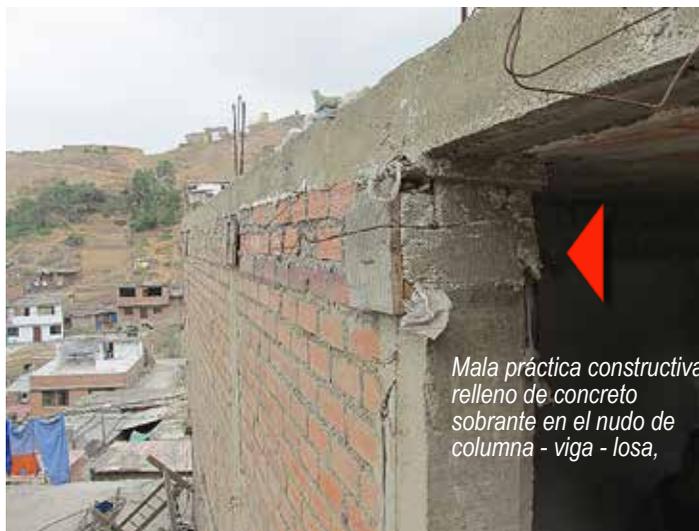
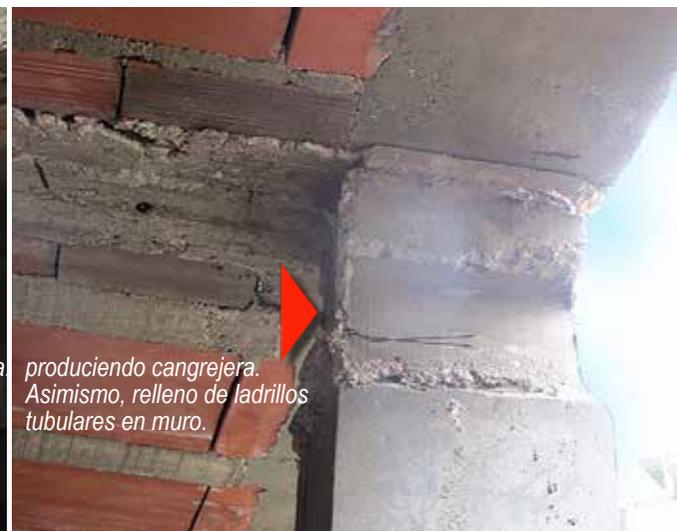
Mala práctica constructiva, relleno de concreto sobrante en el nudo de columna - viga - losa,

produciendo cangrejera. Asimismo, relleno de ladrillos tubulares en muro.

En el interior y perímetro de la vivienda se encontraron deficiencias en las uniones donde, debido a una mala práctica constructiva, se alcanzó la altura del muro rellenando con ladrillo tubular y concreto sobrante, creando puntos débiles para la generación de grietas y falla.

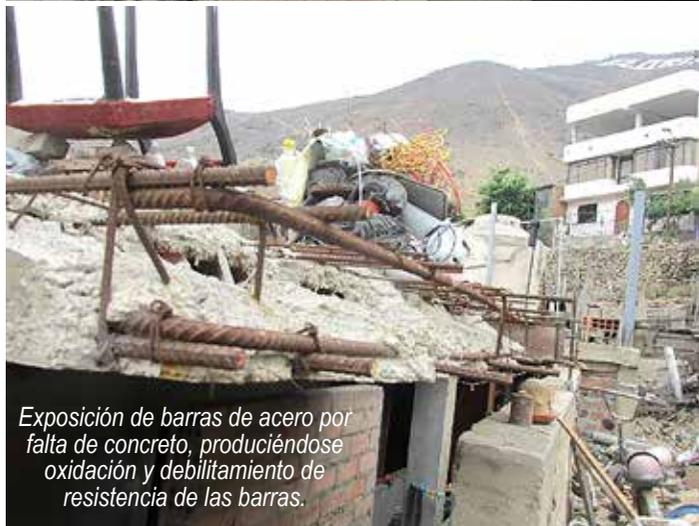
Exposición de barras de acero por falta de concreto, produciéndose oxidación y debilitamiento de resistencia de las barras.

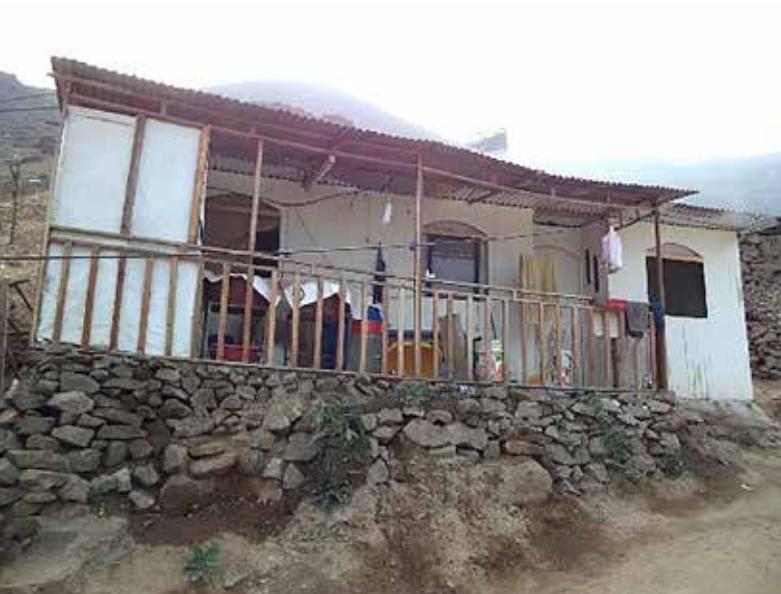
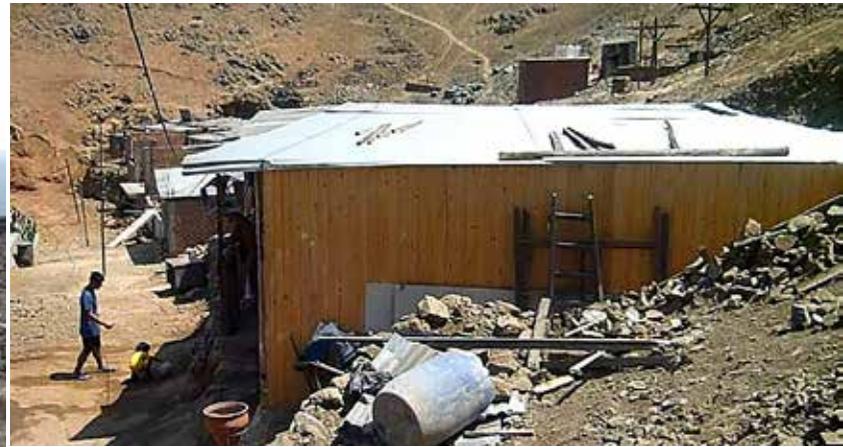
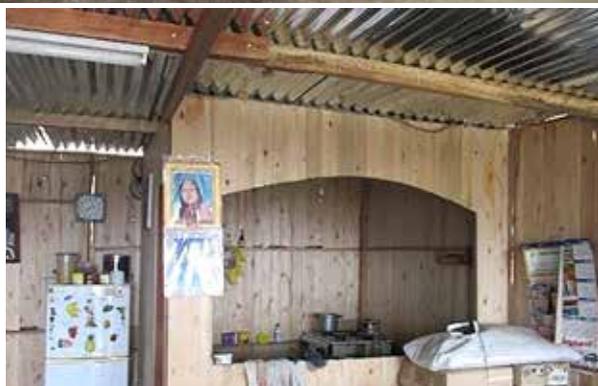
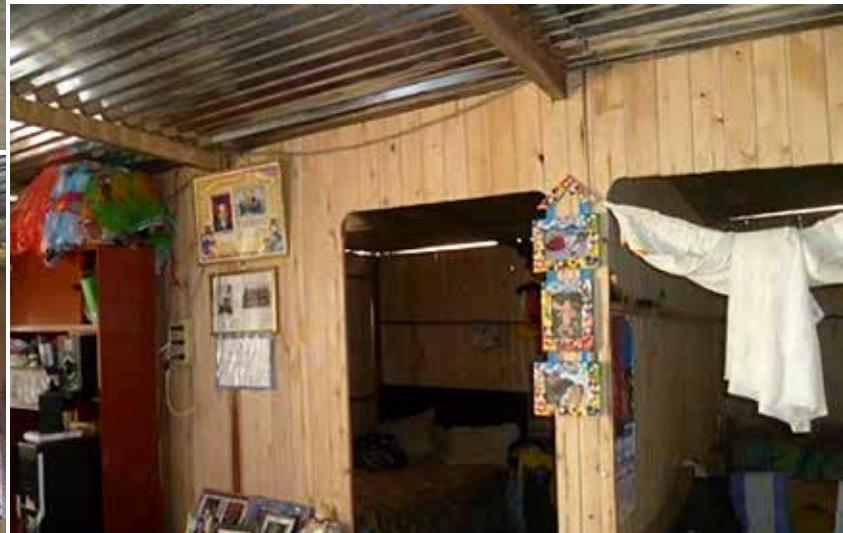
Figura 10
Vistas exteriores e interiores de Vivienda Tipo 3

Esta estructura tiene poca resistencia y es muy usada debido a su bajo costo. Generalmente los pobladores construyen con este tipo de materiales para ocupar inicialmente el terreno y posterior reemplazo por material más duradero. Como puede observarse, no existe un muro que contenga la pircas donde se apoya la cimentación de esta vivienda, creándose un punto de vulnerabilidad.

En esta vivienda se recomienda colocar mallas de refuerzo sobre las pircas, para poder asegurar la estabilidad de estas y dotar de un soporte que no se desmorone durante un sismo. Asimismo, al estar la vivienda rodeada de material suelto a sus lados, debe colocarse muros de contención para evitar que la vivienda sea afectada.

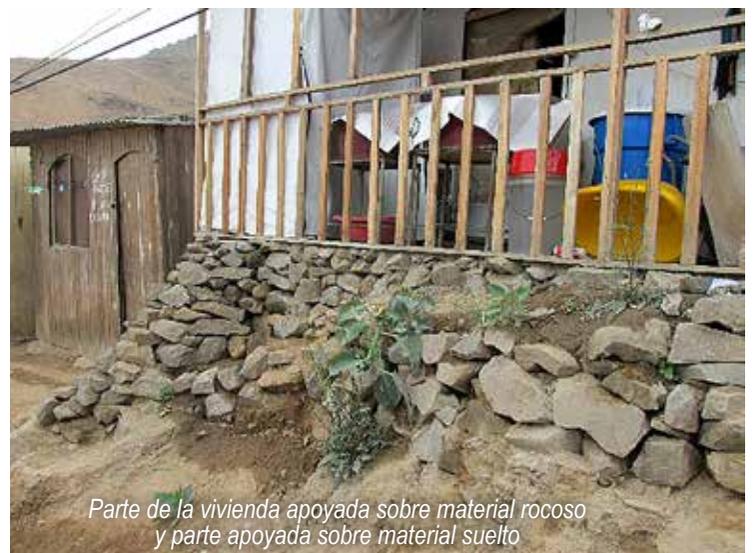
Base de vivienda
construida con
pircas

Parte de la vivienda apoyada sobre material rocoso
y parte apoyada sobre material suelto

Vivienda construida en ladera, sin muro de contención

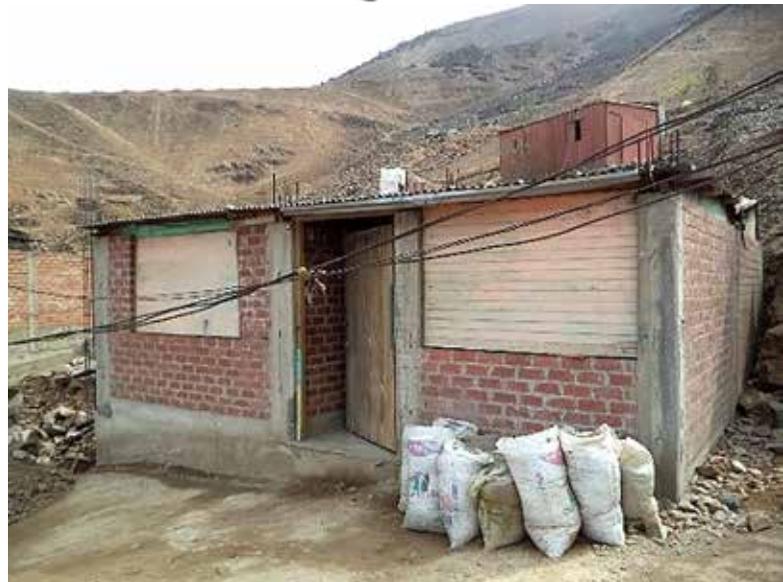
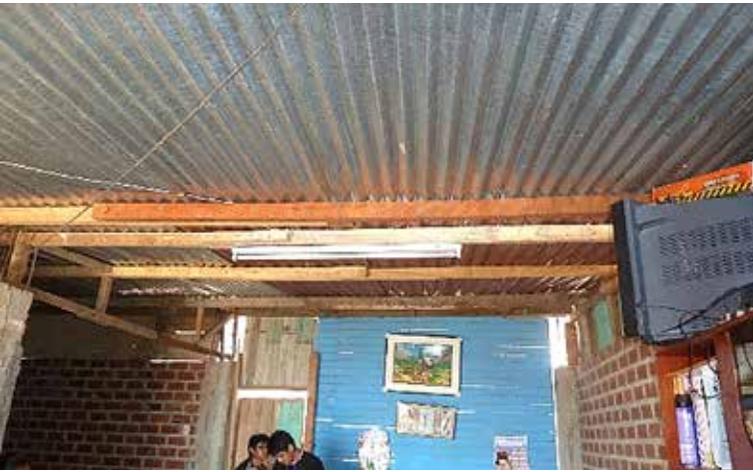
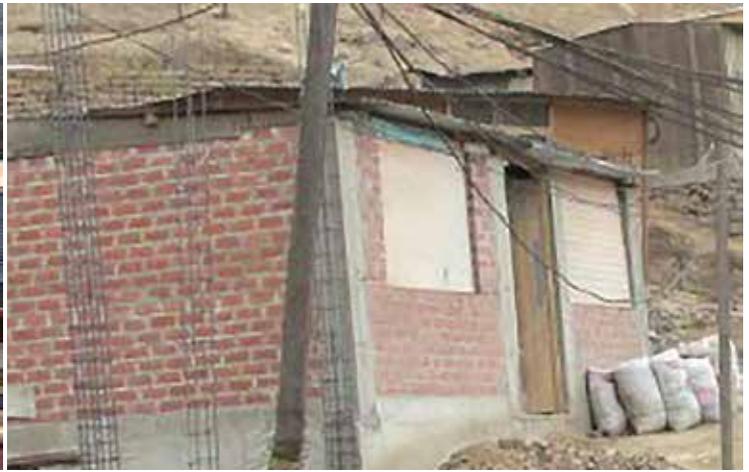
Figura 12
Vistas exteriores e interiores de Vivienda Tipo 4

Los ladrillos industriales usados en esta vivienda tienen buena resistencia, pero el sistema de albañilería, además de estar confinado por columnas, debería estar confinada por vigas de concreto armado para su adecuado comportamiento. Asimismo, se observó que la estructura carece de un buen procedimiento constructivo, debido a que se evidencia irregularidades en el asentado de los ladrillos y en el espesor del mortero. También se observa la falta de viguetas de madera en el techo de cubierta metálica, debido a lo cual es necesario colocar dos viguetas centrales que mejoren el soporte de las calaminas. Adicionalmente, se observó que las unidades de albañilería no se encuentran embebidas en el concreto de las columnas de confinamiento (endentado), característica que disminuye la capacidad sísmica del muro.

Para evitar que fallen los muros, por volteo de los ladrillos hacia afuera, se recomienda colocar sobre los muros, vigas de confinamiento usando secciones rectangulares de concreto armado 13 cm por 25 cm, con refuerzo de 4 varillas de 3/8" de diámetro de acero grado 60 y estribos de 1/4" espaciados cada 25 cm. Para esto, debe retirarse las calaminas del techo y colocar viguetas de madera de 3"x4" en la dirección perpendicular a la onda de la calamina, para dotar de soporte a esta. Seguidamente se deben colocar el encofrado y refuerzo de las vigas de concreto y proceder a vaciar con un concreto con resistencia mínima a la compresión de 210 kg/cm².

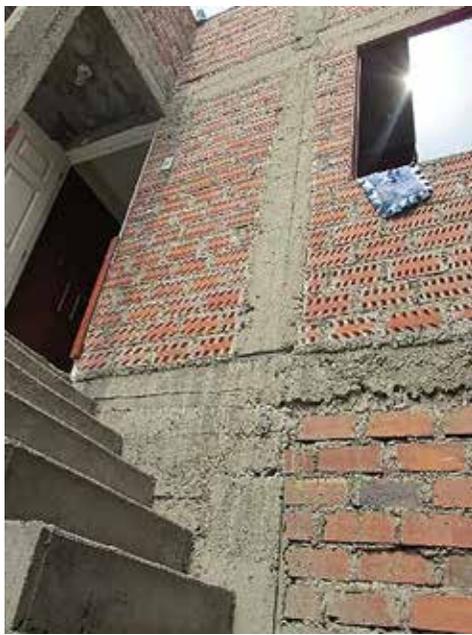
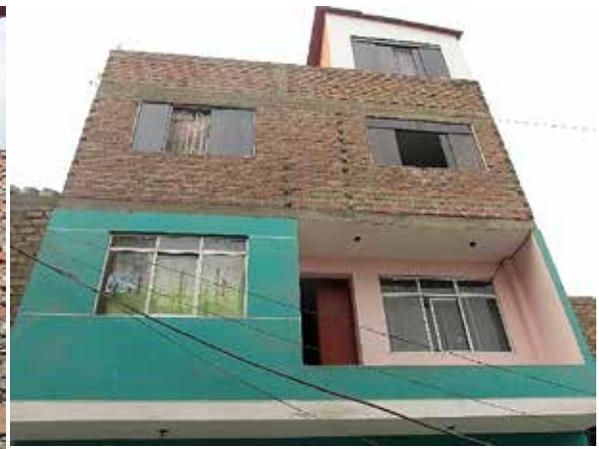
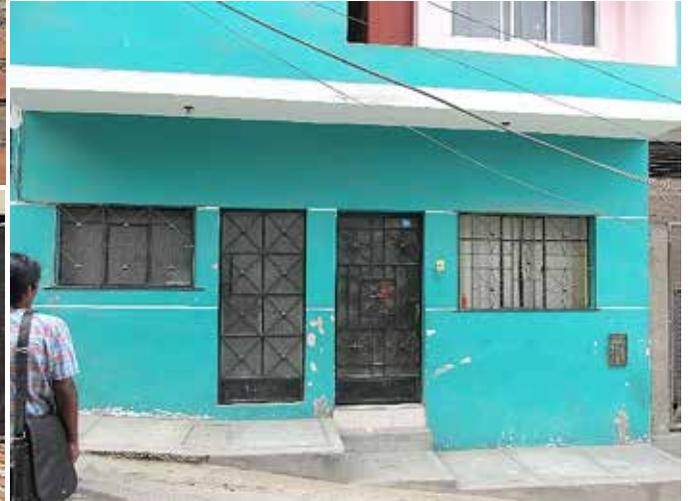
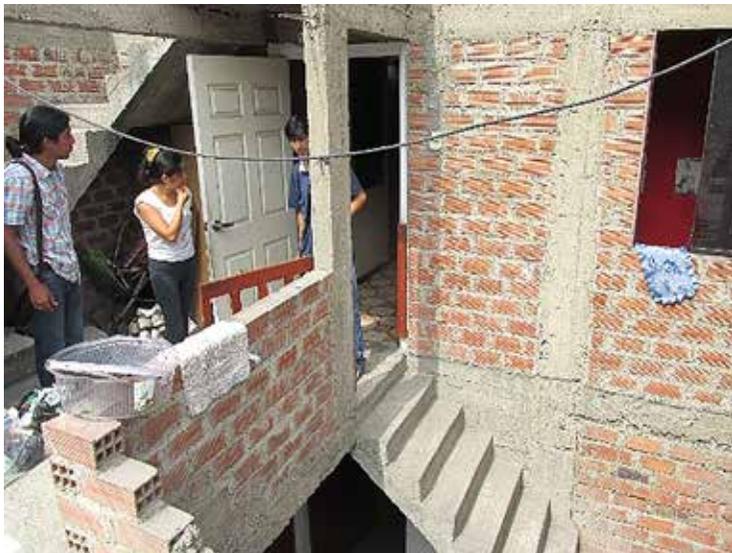
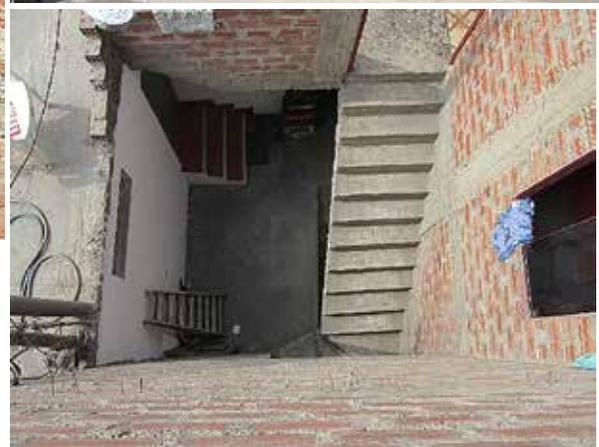
Figura 14
Vistas exteriores e interiores de Vivienda Tipo 5

Se pudo observar en los niveles con albañilería la ausencia de endentado, así mismo se aprecia que algunos muros poseen unidades de ladrillo que se han asentado en posición diferente a lo convencional, creando una deficiente resistencia en el muro.

Para esta vivienda se recomienda colocar mallas de refuerzo sobre los muros en los niveles 2 y 3, ya que existen irregularidades en el aparejo y asimismo, existen cangrejerías en las uniones entre vigas y columnas de confinamiento. Las mallas podrán colocarse cubriendo todo el muro, incluyendo los elementos de confinamiento y por ambas caras. Adicionalmente, para el eje frontal, donde se ha ganado espacio con el voladizo, se recomienda colocar columnetas en los bordes y al centro, para evitar las fallas como se han mostrado en la Figura 3, donde los parapetos pueden sufrir volteo.

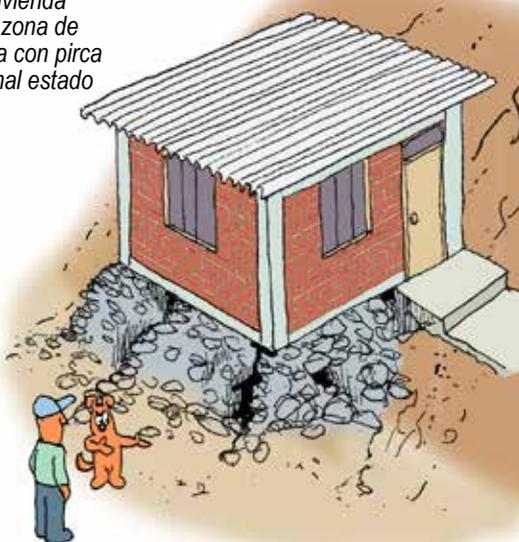
Vivienda en zona de ladera con pirca en mal estado

Para el reforzamiento de una pirca, que sirve de apoyo al cemento de una vivienda en zona de ladera, se debe considerar los siguientes pasos:

1) Perfilado y nivelación manual de la zona de contacto con el cemento. Aquí se deberá tener cuidado de no remover los bloques de piedra, ni quitar el aglomerante utilizado para la unión de estos bloques.
