EVALUACIÓN DEL RIESGO DE DESASTRES DE LA NUEVA RINCONADA

PAMPLONA ALTA, DISTRITO DE SAN JUAN DE MIRAFLORES

CARLA MANUELA GALLO MARCAS
INGENIERO AMBIENTAL
Reg. CIP 188019
Evaluador de Riesgos
Res. N° 085-2018-CENEPRED-J

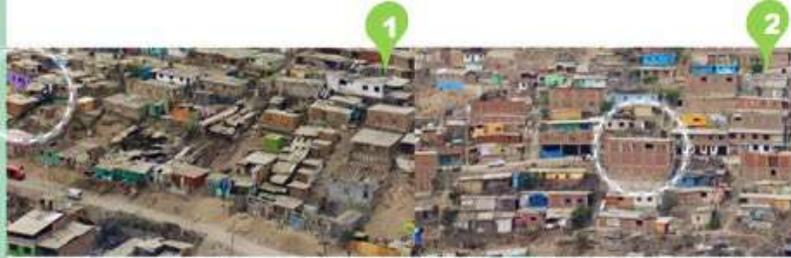
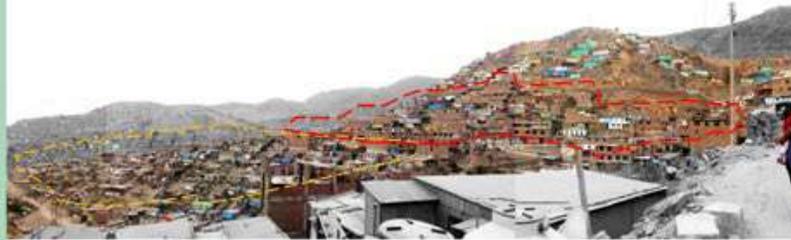
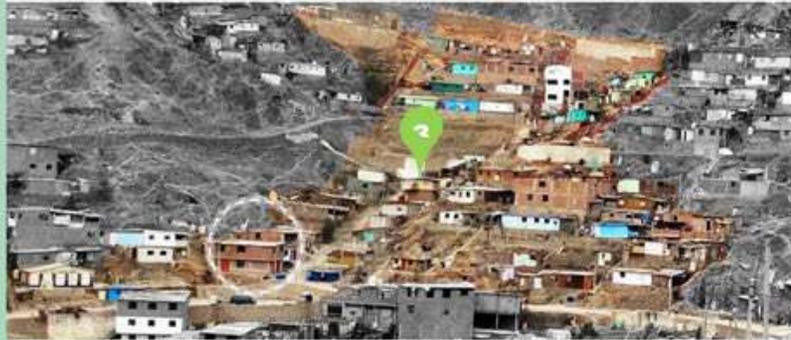
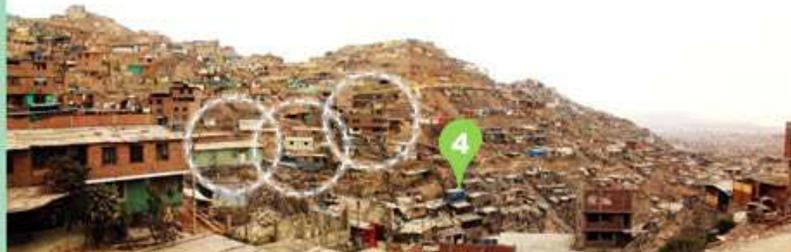
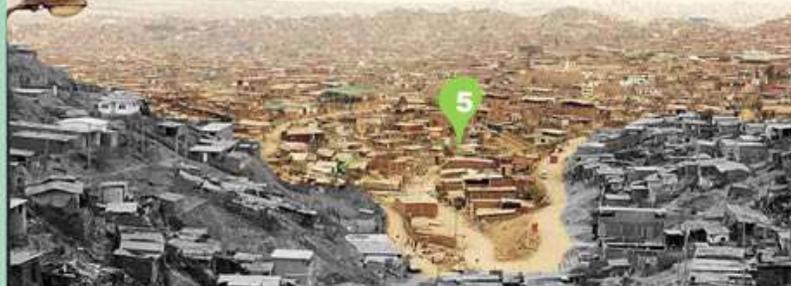
- Se encuentran AAHH con vulnerabilidad muy alta; por ejemplo: AH Buena Vista, AH Bellavista I, AH Las Lomas de Minas 2000. La condición predominante que influye es: La pendiente en la cual se encuentra. En el AAHH La Cumbre (Ver Puntos 4), además de la pendiente se observa una mala cimentación (no tienen un correcto apoyo sobre el suelo).

- Asimismo, encontramos AAHH cuyo nivel de vulnerabilidad disminuye; por ejemplo: AH Agrupación Pobl. Valle 2000 y Asociación Viv. Talleres Artesanales. En ellos predominan viviendas de triplay, con cubiertas inestables, que no cumplen los códigos de construcción, estas tienen menos tendencia a colapsar; además si llegan a colapsar, el daño producido no sería severo, y la reposición es más accesible. (Ver Punto 1). Otras de las condiciones que permite disminuir la vulnerabilidad es la presencia de muros de contención estables. (Ver Punto 3). Asimismo, AH como Amanecer Ticane, San Miguel, Bella Vista Alta, entre otros. Son menos vulnerables por encontrarse en una topografía casi plana. (Ver Punto 5), del gráfico siguiente.

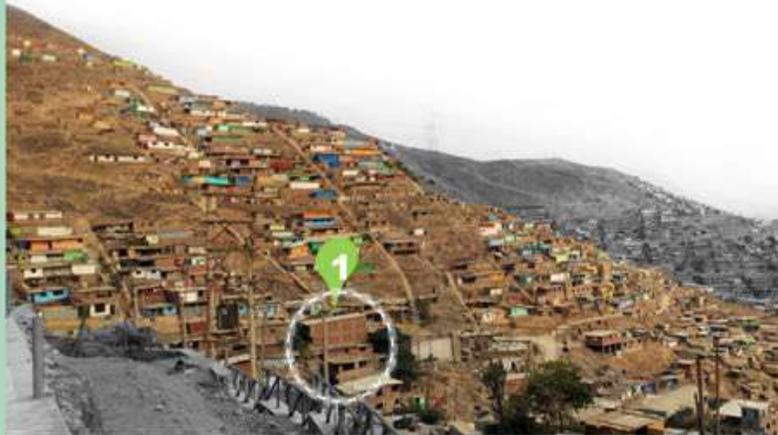
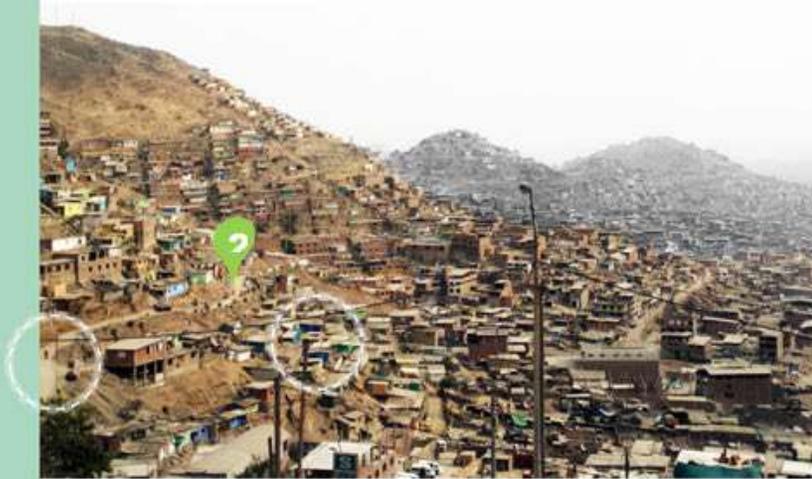
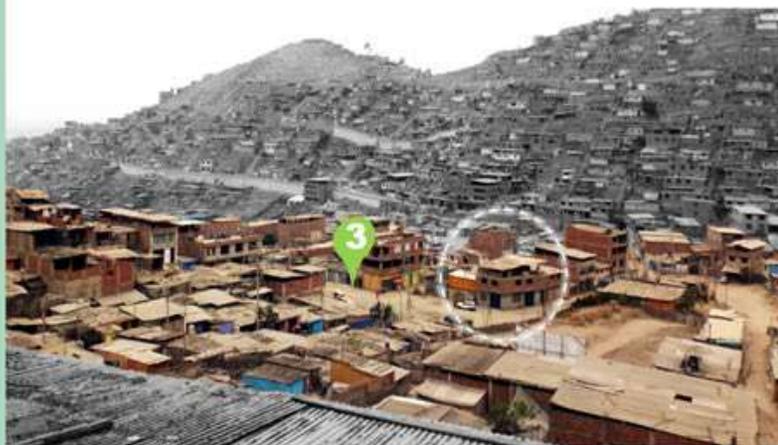
- Se encuentran sectores de los AAHH en vulnerabilidad muy alta; por ejemplo: en Vista Alegre. La condición predominante que influye es: la pendiente y el material de construcción, las edificaciones se encuentran construidas con ladrillos y estructura de concreto, llegan a tener hasta 3 pisos de altura y están asentados en pendientes fuertes. El posible colapso puede poner en riesgo a las demás edificaciones construidas de material liviano, que se encuentran por debajo de estas (Ver Punto 1).

- Además, se encuentran AAHH con nivel de vulnerabilidad alta; por ejemplo: Las Praderas, Portada del Sol, Las Violetas, Las Torres, Villa Jardín, entre otros asentamientos que se sitúan en una pendiente intermedia. Las condiciones que influyen son: principalmente el material de construcción, predominan viviendas en triplay con cubiertas inestables y con una mala cimentación. Vale añadir que no se tiene una accesibilidad segura para peatones en las pendientes, aunque si presenta una accesibilidad vehicular cercana y marcada. (Ver Punto 2).

- Asimismo, se encuentran AAHH con un nivel de vulnerabilidad media; por ejemplo: Asociación Por San Pedro, Asociación Ciudad nueva, Villa Los Ángeles, Villa Los Tres Reyes, entre otros. La condición predominante que influye es la topografía, con pendiente mínimas. (Ver Punto 3) del siguiente gráfico.

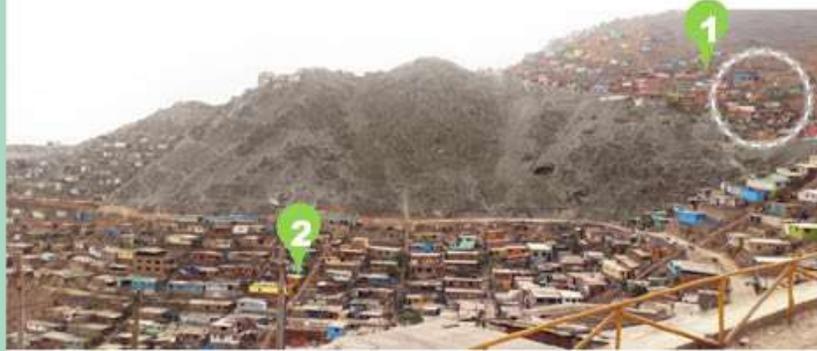
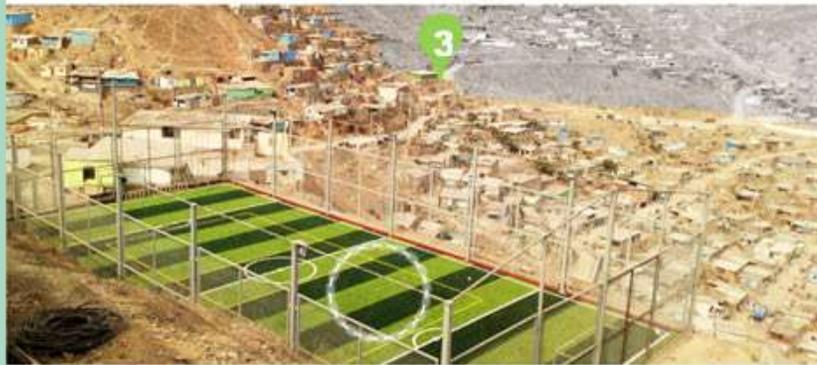
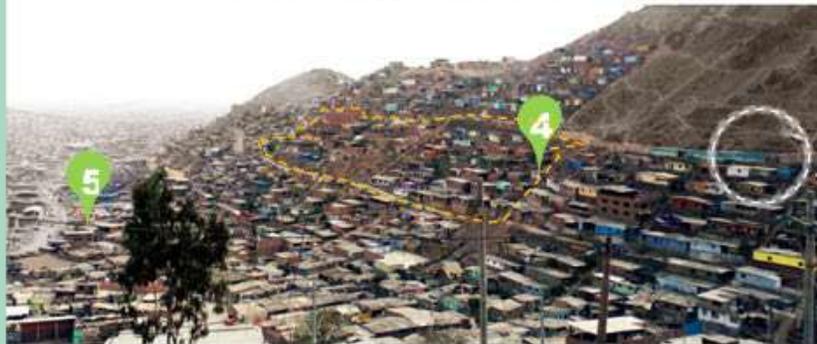
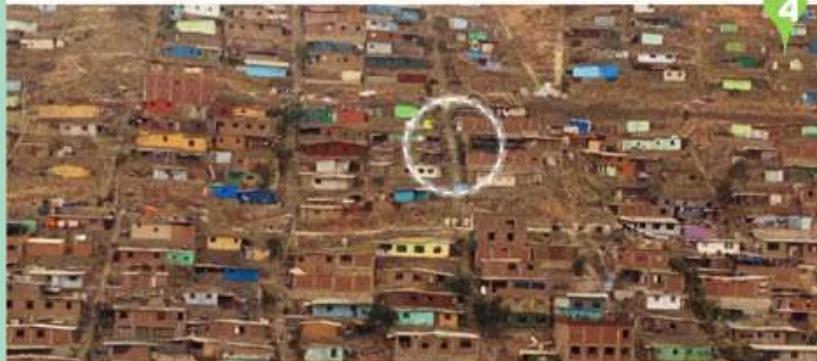
- Además, se encuentran algunos sectores de los AAHH en nivel de vulnerabilidad alta; por ejemplo: AH Portada del Sol, AH Las Violetas, Asociación Agrop. Villa Jardín, Asociación Agrop. Las Torres, entre otros. Algunas condiciones que influyen: estas edificaciones están asentadas principalmente en pendientes pronunciadas, pese a ello desarrollan una accesibilidad ordenada, cuentan con escaleras (la mayoría con barandas) (Ver Punto 4). Además, un sector de viviendas que se encuentra por debajo de la pendiente sin ocupar cuenta con muros de contenciones altos que las protegen. (Ver Punto 2). Se tienen grupos de viviendas de materiales distintos (triplay, ladrillo con estructura de concreto), pero el riesgo no es alto, pues las viviendas de material pesado presentan una cimentación más acorde a la topografía en la cual se asienta.

- Asimismo, se encuentran algunos sectores de los AAHH en nivel de vulnerabilidad media; por ejemplo: Asociación Agrop. Villa Las Tunas, Asociación Agrop. Los Pedregales 2000, Asociación Agrop. Señor de Muruhuay, entre otros. La condición predominante que influye es la topografía, casi plana. (Ver Punto 5), en la siguiente gráfico.

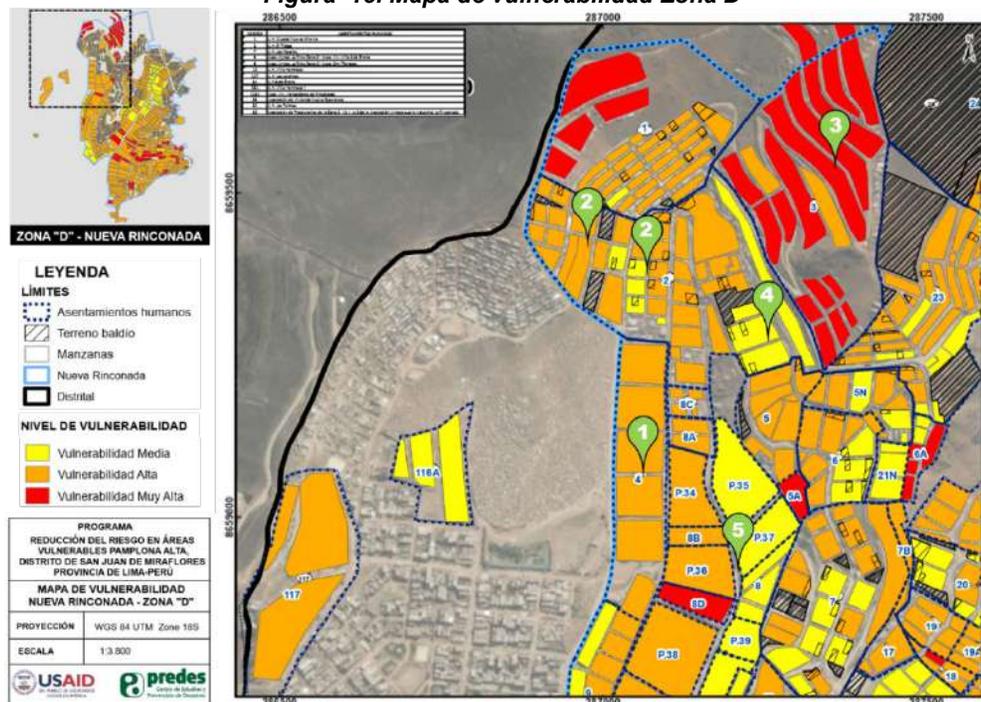
Figura 15. Mapa de vulnerabilidad Zona D

- Se encuentran AAHH en nivel de vulnerabilidad muy alta; por ejemplo, la Asociación Viv. Agrop Las Rocas. Las condiciones predominantes que influyen son: Principalmente la topografía, las viviendas se encuentran en una pendiente pronunciada sometidas a las fuerzas laterales del terreno. Además, las viviendas presentan daños en paredes, techos y presentan una cimentación de pirca desordenada e inestable. Estas características comprometen la estabilidad de la edificación. (Ver Punto 3).

- Se encuentran AAHH en nivel de vulnerabilidad media; por ejemplo: El Trébol, Cerro Verde, Los Rosales, José Olaya Balandra Zona C. La condición predominante que influye es: la presencia de muros de contención, estos aminoran las posibilidades de escenarios de riesgo, a pesar de que las viviendas se encuentren asentadas en pendientes pronunciadas. Además, la trama se encuentra organizada, la cercanía de vías vehiculares y presencia de vías peatonales se encuentran en buenas condiciones (aunque no están asfaltadas), ello favorece como rutas de evacuación. (Ver Imagen 4). Estas condiciones son incluso menos vulnerables, comparadas a un escenario casi plano (Ver Punto 5) del gráfico siguiente.

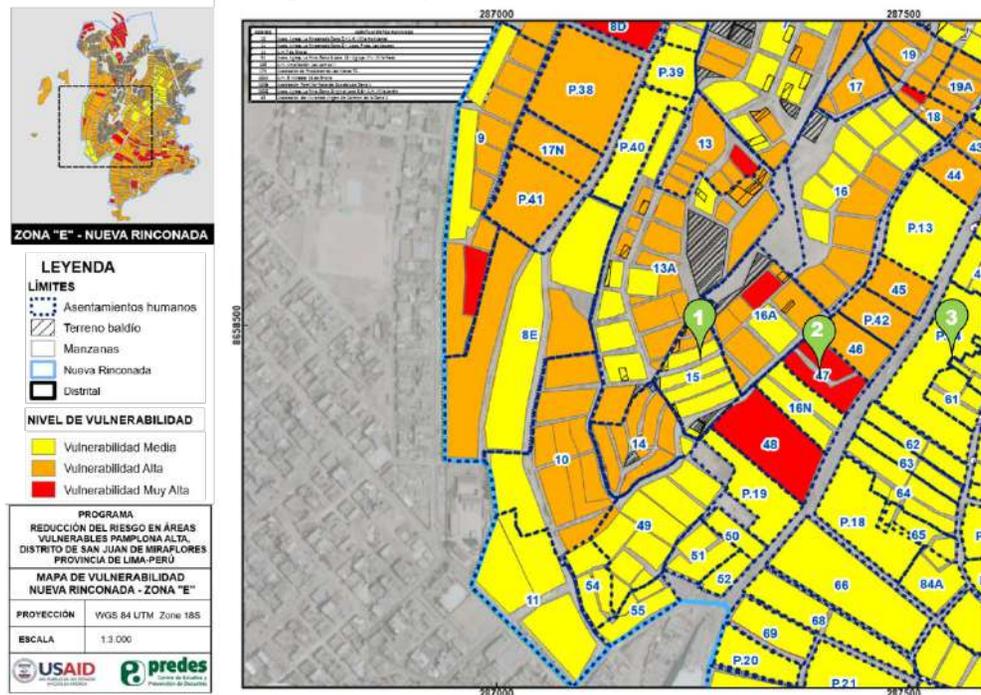
Figura 16. Mapa de vulnerabilidad Zona E

- Algunos AAHH están en nivel de vulnerabilidad muy alta; por ejemplo: Asociación Por Zona B Lote 12. Estas viviendas presentan daños en paredes, techos, una cimentación artesanal y se encuentran asentadas en topografía con pendiente pronunciada, en un terreno de base irregular. Además, en el sector superior se tiene edificaciones de albañilería, que al colapsar pondrían en riesgo a las viviendas inferiores de este asentamiento. (Ver Punto 2).

- Algunos AAHH están en nivel de vulnerabilidad alta; por ejemplo: AH Villa Horizonte, AH Villa Hermosa, AH 7 de Enero, AH Villa San Juan, entre otros. Algunas condiciones que influyen: principalmente por situarse en zona alta y en pendiente, cuenta con accesibilidad peatonal y vehicular (algunas asfaltadas), cuentan con escaleras. Algunos sectores son protegidos con muros de contención. Se tienen grupos de viviendas de materiales distintos (triplay, ladrillo con estructura de concreto), pero el riesgo no es alto, pues las viviendas de material pesado presentan una cimentación más acorde a la topografía en la cual se asienta.

- Otros AAHH están en nivel de vulnerabilidad media; por ejemplo: AH Cerro Puquio, Villa San Juan, entre otros. La condición predominante que influye es la presencia de muros de contención (aminoran escenarios de riesgo), a pesar de que las viviendas se encuentren asentadas en pendientes pronunciadas. Además, la trama se encuentra organizada, la cercanía de vías vehiculares y peatonales, y escaleras seguras, en buenas condiciones (con barandas pintadas, símbolo de seguridad) (Ver Punto 4). Ello favorece como rutas de evacuación en posibles escenarios de desastre. (Ver Punto 1). También en el AH Los Sauces la vulnerabilidad es media por el predominio de su topografía plana, la accesibilidad y el estado de conservación de sus edificaciones. (Ver Punto 3).

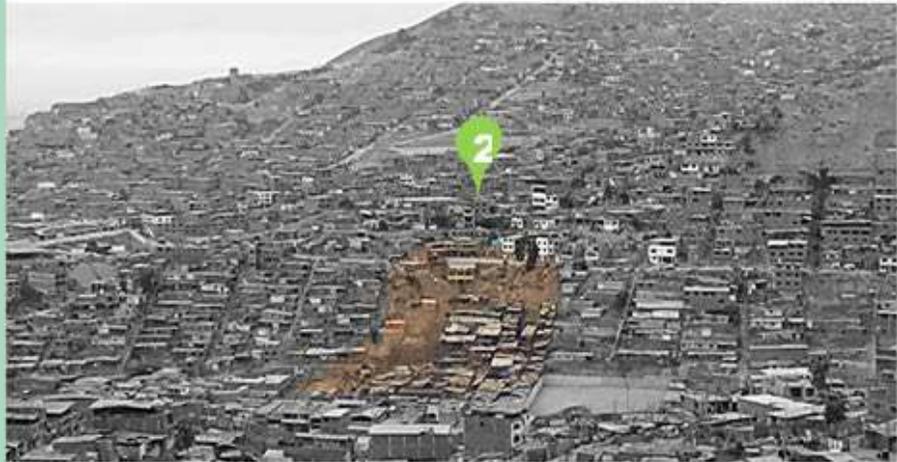
Vista de AH Asoc. Por Zona B Lote 12.

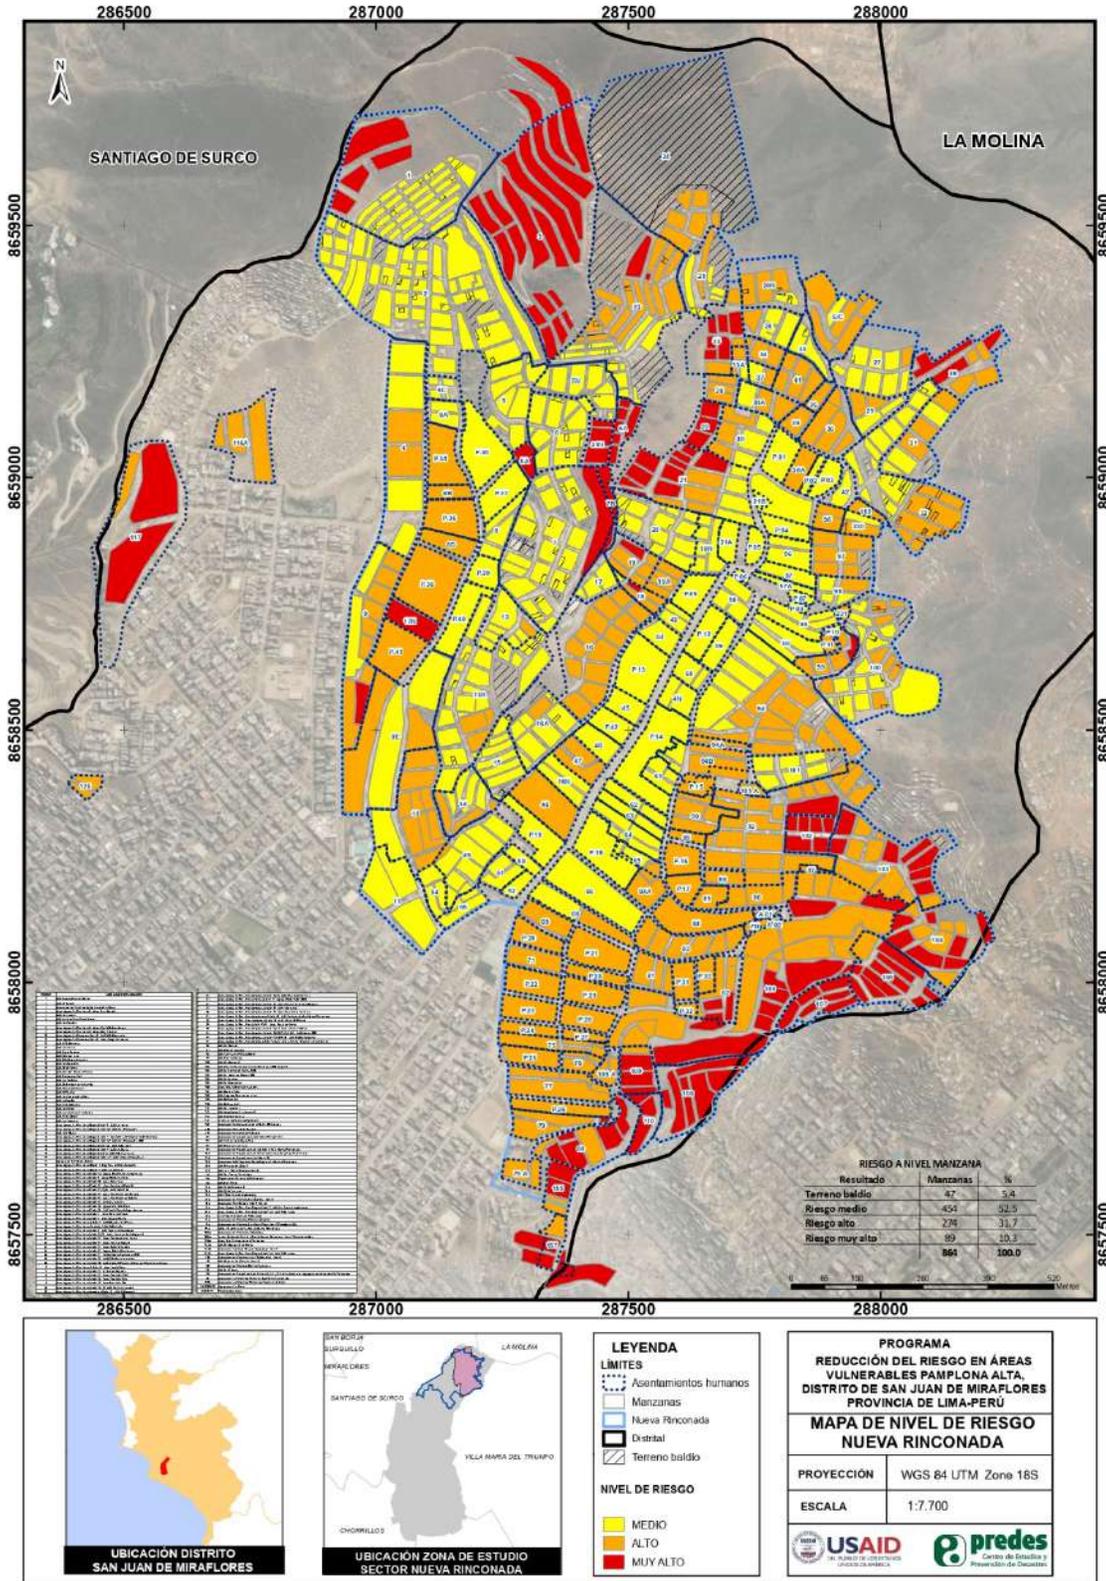
Figura 17. Mapa de Riesgo General de los AAHH de Nueva Rinconada en Pamplona Alta, SJM; por movimientos en masa: caídas de rocas y derrumbes, originados por el peligro sísmico y lluvias intensas

- El 10.3% del área de trabajo se encuentra en un escenario de Riesgo Muy Alto (5,278 personas aprox). Algunos de los asentamientos humanos en dicho nivel son: La Asoc. De Viv. Agropecuaria Las Rocas, AH Nueva Jerusalén, AH. La Cumbre, AH Las Gardenias, AH Buena Vista, AH Sagrado Corazón de Jesús, AH Bellavista, entre otros.

- El 52.5% del área de trabajo se encuentra en riesgo Medio (26,903 personas aprox). En este nivel se encuentra la mayoría de los asentamientos humanos ubicados en la zona de trabajo.

- El 5.4% corresponde a terrenos baldíos, gran parte de estas áreas son áreas reservadas para áreas verdes o de recreación.

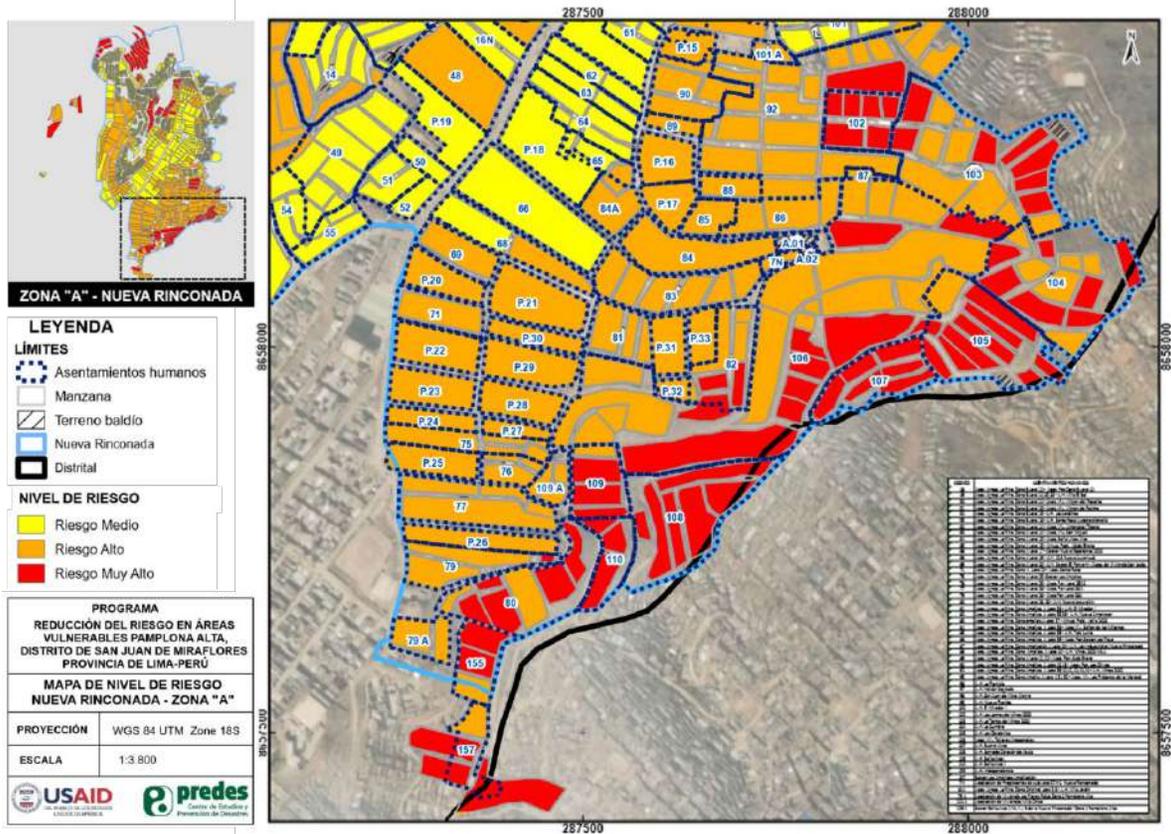
Figura 18. Mapa de Nivel de Riesgo Nueva Rinconada – Zona A.

Como se puede apreciar en el presente mapa de riesgos en la Zona A. En el límite con el distrito de Villa El Salvador, se muestran 14 Asentamientos Humanos en un escenario de riesgo muy alto; donde en su totalidad se encuentran: El AH. Bellavista II, AH. Sagrado Corazón de Jesús, AH. Buena Vista. Parcialmente: El Sector Las Américas Ampliación, AH. La Independencia, AH. Nueva Jerusalén, AH. Bellavista I, AH. Las Gardenias, AH. La Cumbre. Menos de la mitad: La Asoc. Viv. Talleres Artesanales, AH. Las Torres de Minas 2000, AH. Las Lomas de Minas 2000, AH. Minas 2000. El nivel de riesgo muy alto, debido que la mayoría se sitúa en pendientes fuerte de 35°-45° o hasta Muy fuerte >45°, expuestas a caídas de rocas sea por precipitación o por sismos.

Además, se suma la fragilidad física de las edificaciones sobresaliendo una mala cimentación (no tienen un correcto apoyo sobre el suelo), el incumplimiento de los códigos de construcción, el estado de conservación y la materialidad de la vivienda. Asimismo, no hay presencia de muros de contención y escaleras en ciertos sectores, y en otros no hay continuidad de ambos o no están en las condiciones adecuadas, lo cual perjudica en la evacuación antes los eventos de peligro.

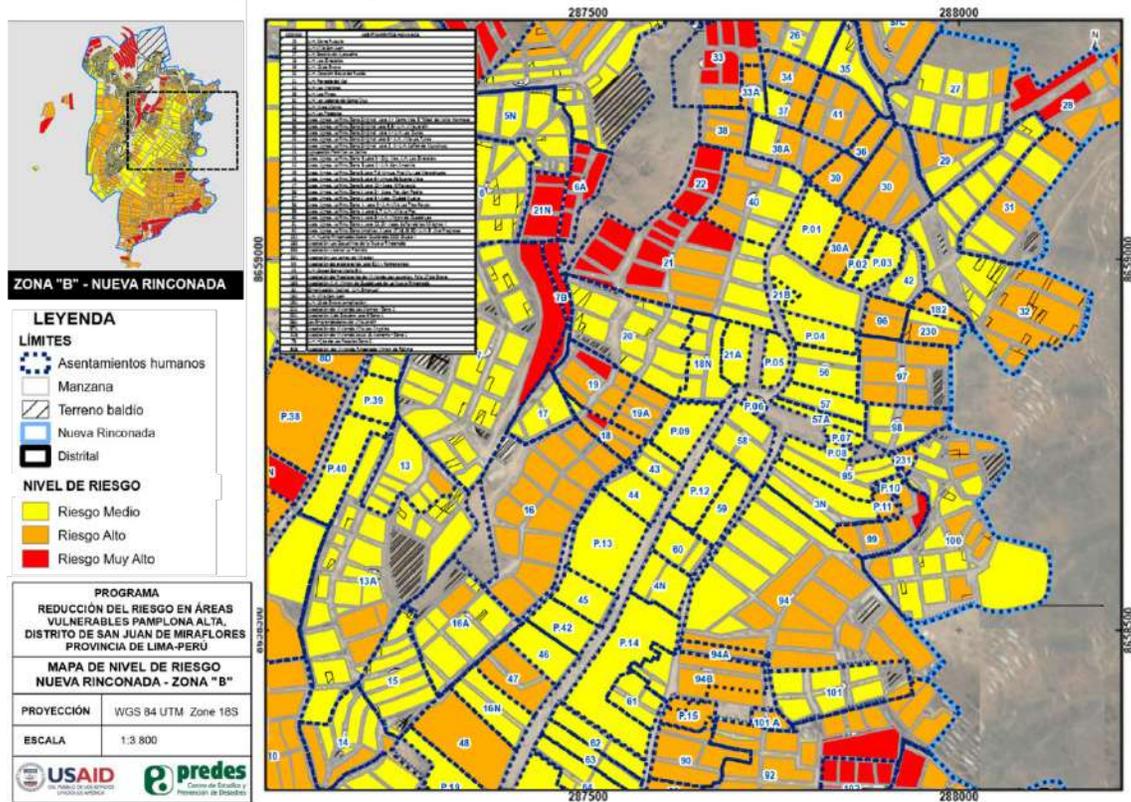
Figura 19. Mapa de Nivel de Riesgo Nueva Rinconada – Zona B.

Como se puede apreciar en el presente mapa de riesgos en la Zona B, se muestran 10 Asentamientos Humanos en un escenario de riesgo muy alto; donde en su totalidad se encuentran: AH. José Olaya Balandra Zona C, Organización Vecinal AH. Emanuel, AH. Hijos de Los Rosales Zona C y AH. Las Violetas. Parcialmente: AH Portada del Sol y AH. Las Torres. Menos de la mitad: AH Los Girasoles, AH 10 de enero, AH Villa Alborada y AH Nueva Florida. El nivel de riesgo muy alto, debido que la mayoría se sitúa en pendientes Muy fuertes $>45^\circ$, expuestas a caídas de rocas sea por precipitación o por sismos. Además, se suma la fragilidad física la mala cimentación, el incumplimiento de los códigos de construcción, la materialidad de la vivienda. Asimismo, no hay presencia de muros de contención y escaleras en ciertos sectores, y en otros no hay continuidad de ambos, lo cual perjudica en la evacuación antes los eventos de peligro.

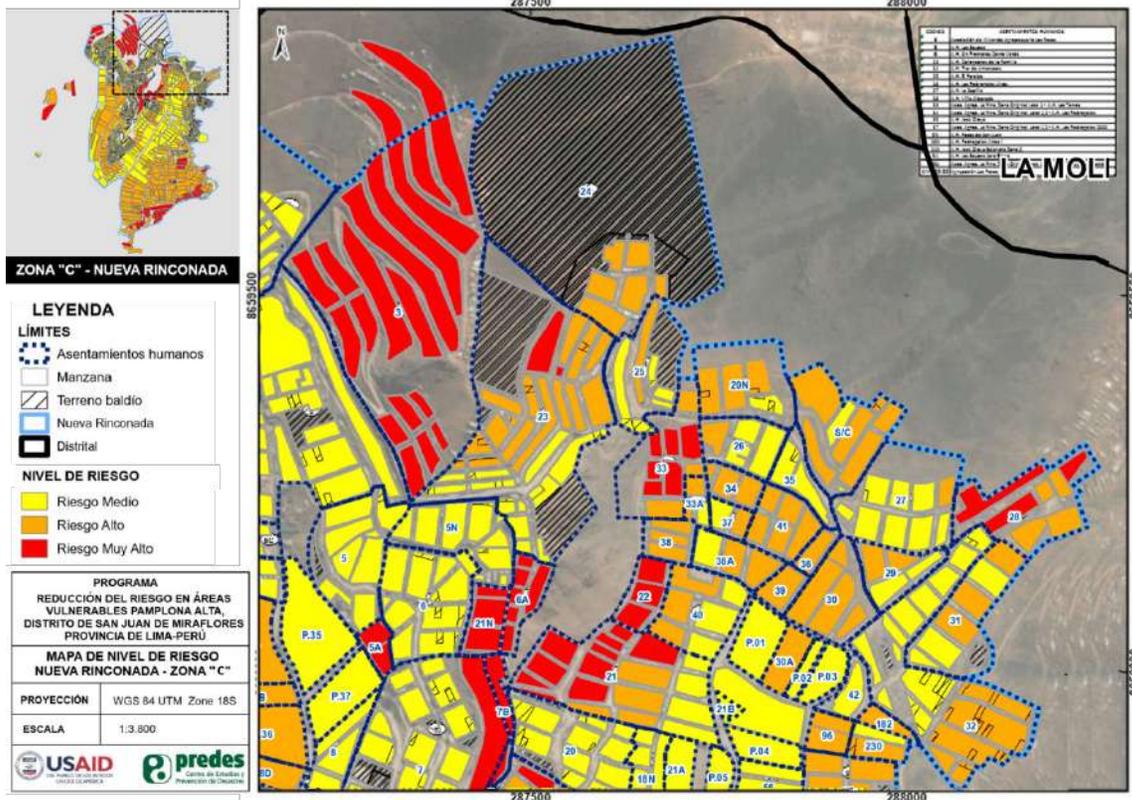
Figura 20. Mapa de Nivel de Riesgo Nueva Rinconada – Zona C.

Como se puede apreciar en el presente mapa de riesgos en la Zona C. Lejos aún del límite con el distrito con La Molina, se muestran 3 Asentamientos Humanos en un escenario de riesgo muy alto; donde en su totalidad se encuentran: La Asociación de Vivienda Agropecuaria Las Rocas y AH Los Sauces 1era Etapa. Menos de la mitad: AH Defensores de La Familia. El nivel de riesgo muy alto, debido que la mayoría se sitúa en pendientes Muy fuertes $>45^\circ$, se encuentran expuestas a caídas de rocas por precipitación o por sismos. Además, se suma la fragilidad física de las edificaciones sobresaliendo viviendas precarias, apoyadas en un cimiento artesanal que no está en buenas condiciones, sin presencia de elementos estructurales estables. Asimismo, no hay presencia de muros de contención ni escaleras, con las medidas de seguridad adecuadas.

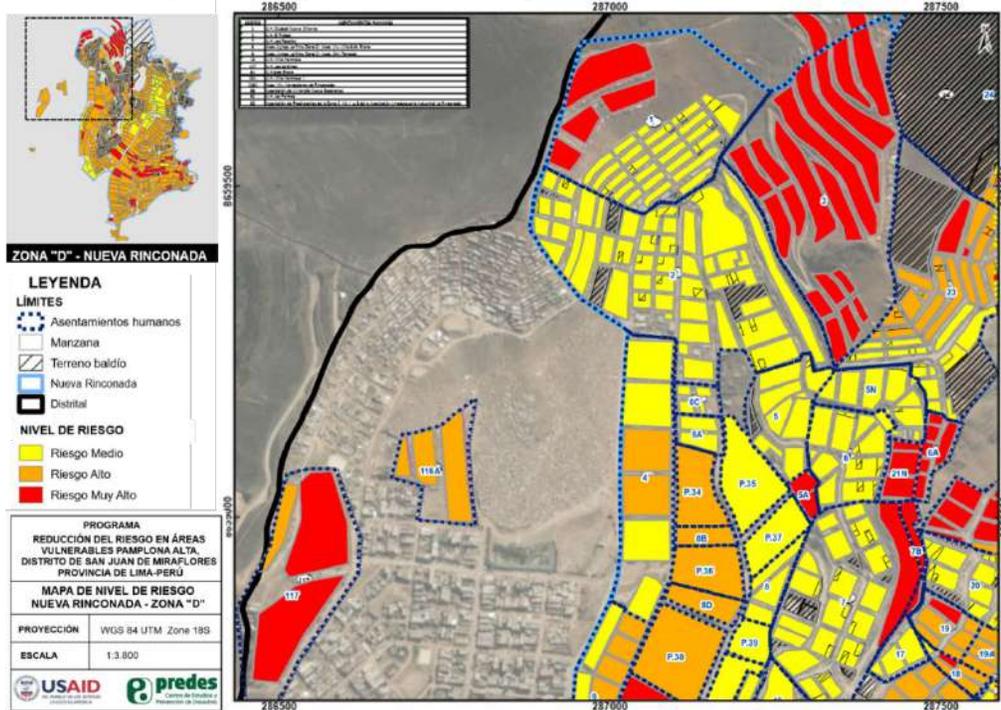
Figura 21. Mapa de Nivel de Riesgo Nueva Rinconada – Zona D.

Se muestran 2 nuevos AAHH en nivel de riesgo muy alto: Los Jardines y Ciudad Nuevo Milenio. Situados en pendientes fuertes de 35° a >45°. Además, no hay muros de contención, ni escaleras, con medidas de seguridad y se presenta fragilidad física en las viviendas.

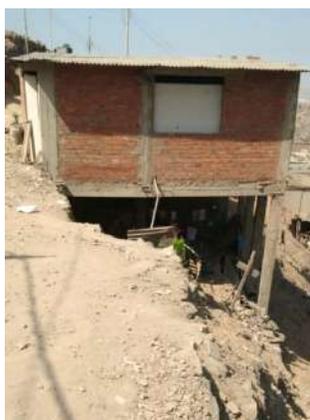
Se considera conveniente darle la mayor atención a las viviendas que tienen balcones, salientes o voladizos, cornisas, etc., cuyas fachadas no se encuentran debidamente unidas al resto de las viviendas.

Imagen 10. Vivienda en AH La Colina
Fuente: Propia

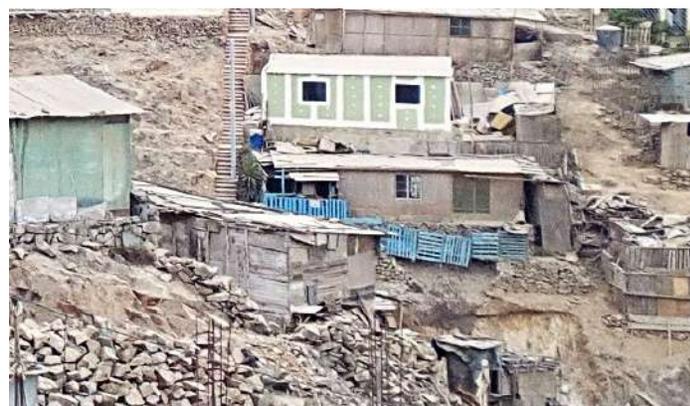
Imagen 11. Base de Vivienda en AH
Fuente: Propia

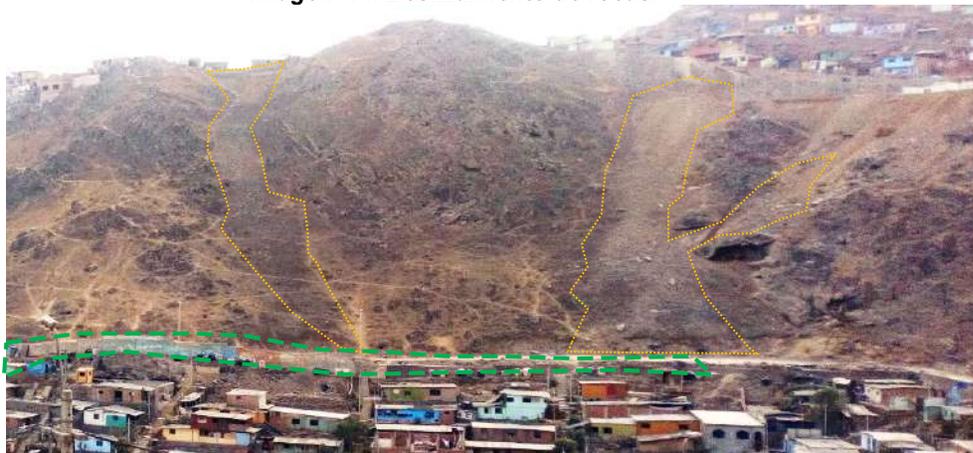
Para la población que vive en laderas de Nueva Rinconada, las rocas sueltas y posibles movimientos en masa en la parte alta de los cerros, constituyen una amenaza permanente, por la posibilidad de que se movilicen durante un sismo y por ende, se conviertan en proyectiles contra las viviendas y sus moradores. La Municipalidad de San Juan de Miraflores, con el apoyo de instituciones especializadas, realizará un inventario distrital de las zonas con este peligro en las laderas y cumbres de zonas habitadas. En base a ello optará, previo sustento de un expediente técnico, las acciones de reducción de riesgo correspondientes, preferentemente colocación de mallas metálicas, barreras dinámicas o muros de contención. Se difundirá entre los vecinos en riesgo, el propósito de esta medida, incentivando su participación en faenas comunales.

Imagen 14. Deslizamiento de rocas.

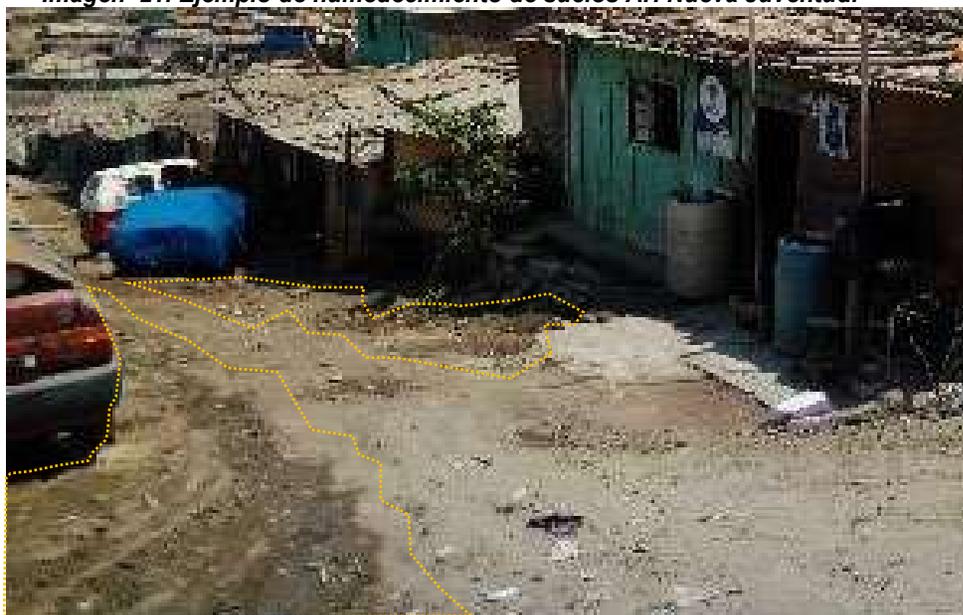
mayor importancia porque aún no existen instalaciones de desagüe, ni drenaje superficial.

Imagen 21. Ejemplo de humedecimiento de suelos AH Nueva Juventud.

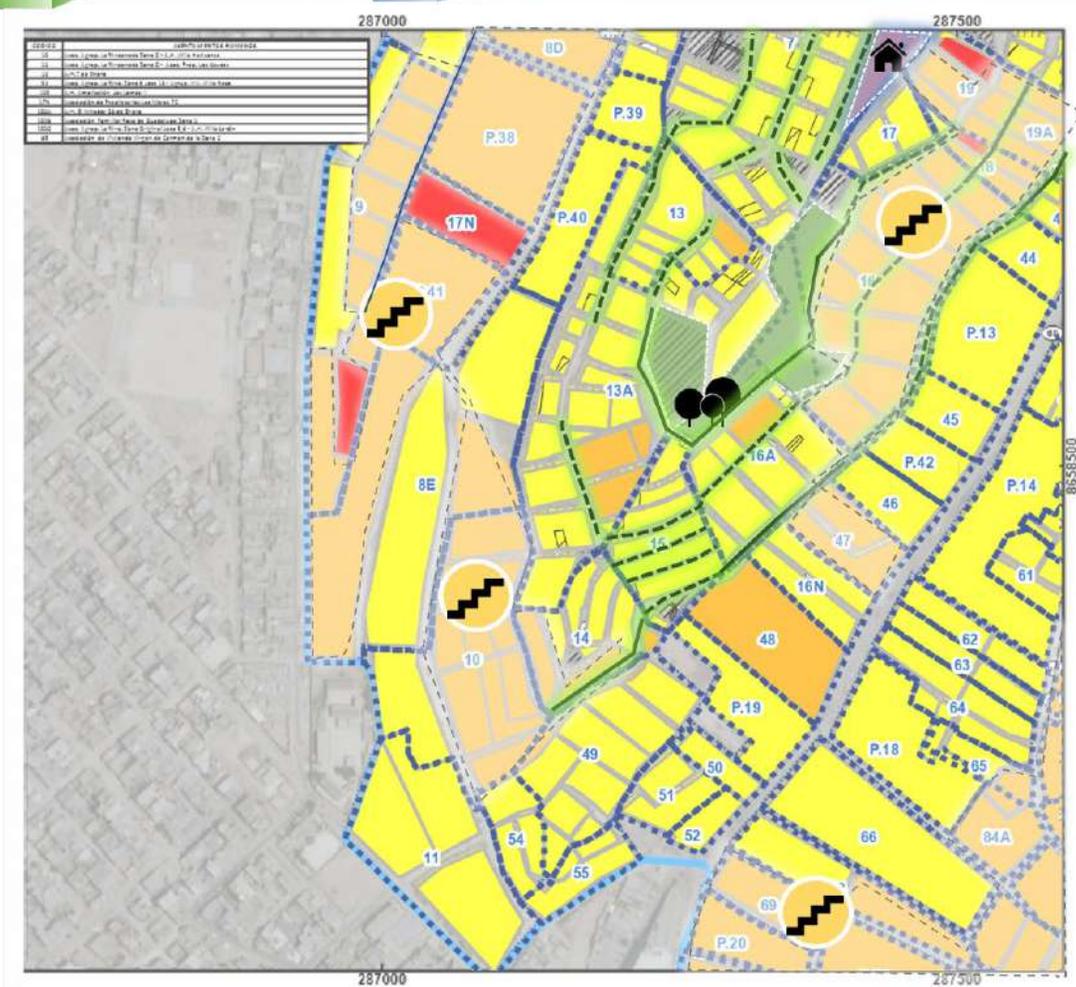
Figura 27. Mapa de Nivel de Aceptabilidad y Tolerancia del Riesgo Nueva Rinconada – Zona E.

Como se puede apreciar en el presente mapa de Nivel de Aceptabilidad y Tolerancia del Riesgo, en la Zona E. Se muestra que en los AA.HH ubicados en zona alta (donde predomina un nivel de riesgo alto), se propone principalmente considerar medidas de mantenimiento, mejoramiento y construcción de muros de contención y de escaleras; sea por fines de contrarrestar el deterioro, errores de diseño y carencia de estos, así también generar la continuidad necesaria con los ya existentes.

1 MEDIDAS DE PREVENCIÓN	1A PROPUESTA DE ORDENANZA MUNICIPAL DE ZONAS INTANGIBLES POR ALTO NIVEL DE PELIGRO Y PRESENCIA DEL ECOSISTEMA DE LOMAS COSTERAS.	2 MEDIDAS DE REDUCCIÓN	2A SEGURIDAD FÍSICA EN VIVIENDAS Y ESTÍMULO AL VECINO	2C ARBORIZACIÓN CON ESPECIES NATIVAS.
	2B IDENTIFICACIÓN Y TRATAMIENTO DE ZONAS PELIGROSAS POR CAÍDAS DE ROCAS O MOVIMIENTOS EN MASA POR SISMOS.		2D MEJORAMIENTO Y NUEVOS MUROS DE CONTENCIÓN	2E MANTENIMIENTO, MEJORAMIENTO Y CONSTRUCCIÓN DE ESCALERAS SEGURAS.

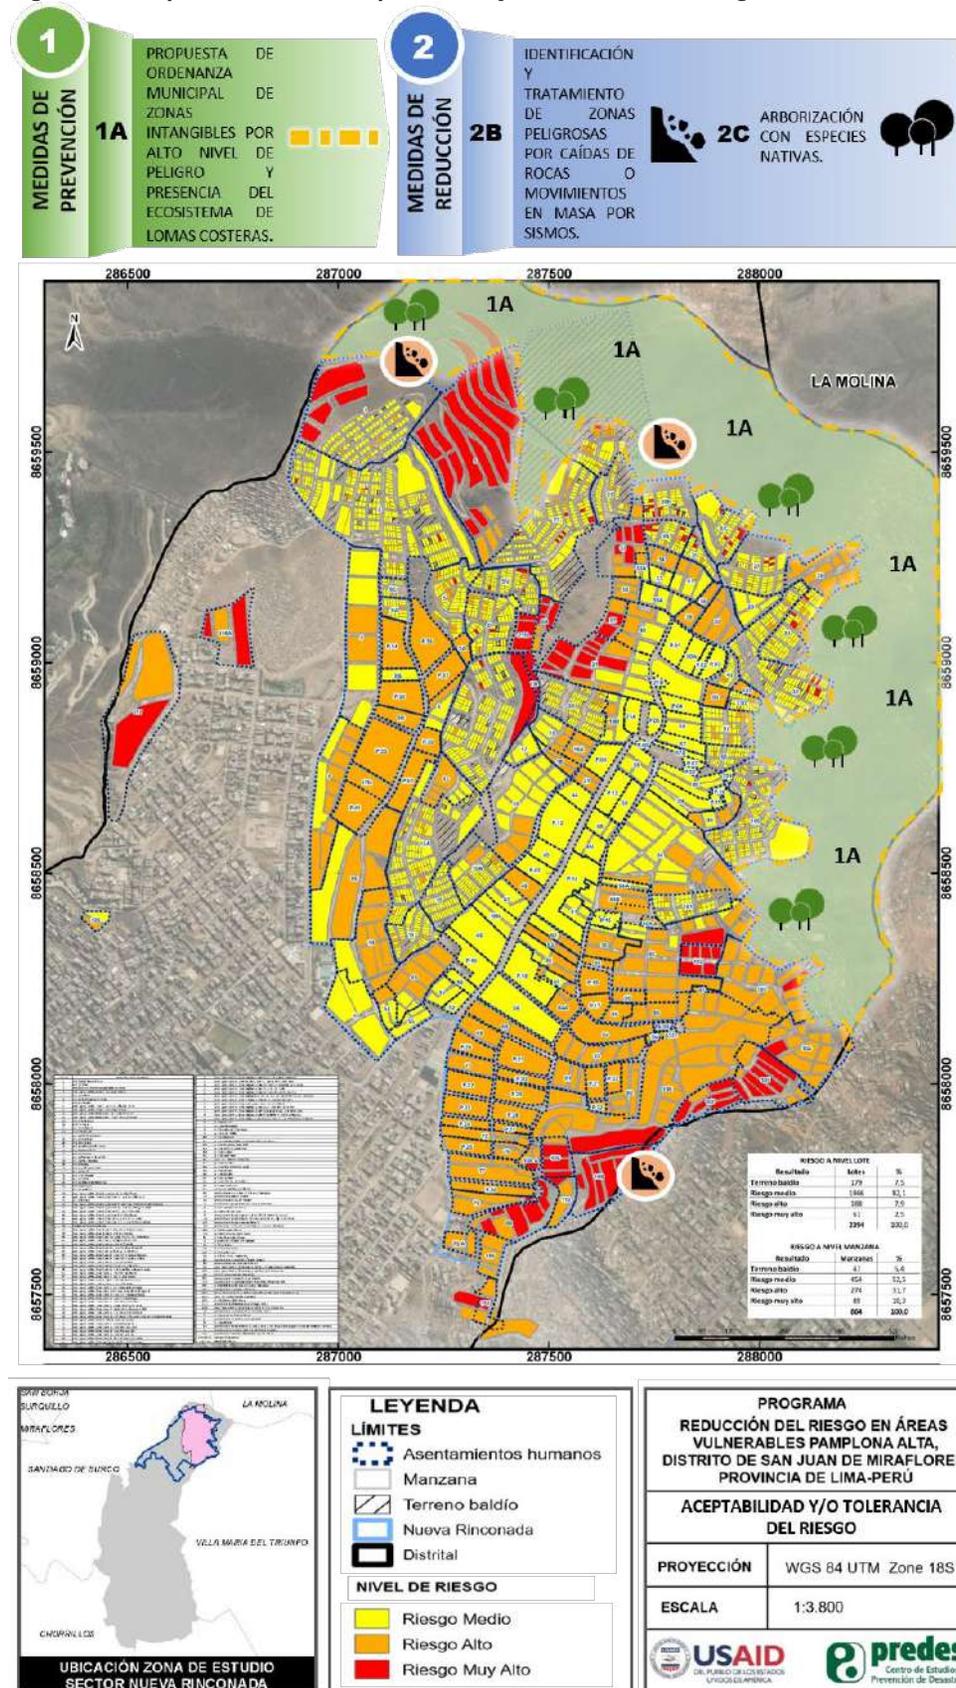
Figura 28. Mapa de Nivel de Aceptabilidad y Tolerancia del Riesgo Nueva Rinconada.

Como se podrá apreciar en el siguiente mapa general de Nivel de Aceptabilidad y Tolerancia del Riesgo. Se muestra en su totalidad, tres puntos: Dos puntos referentes a las medidas de reducción de riesgos, donde se considera que: en base al expediente técnico, se deben tomar acciones de reducción de riesgo correspondientes en las zonas de alto riesgo de caídas de rocas, mediante la colocación de mallas metálicas, barreras dinámicas o muros de contención. Esto claro, incentivando la participación de faenas comunales. Además, promover la plantación de especies nativas vegetales arbóreas y arbustivas de suelos semiáridos, convocando la participación de la población y con ello determinando responsabilidades mutuas. Asimismo, considerar los bordes urbanos de La Nueva Rinconada de manera que se tomen medidas de prevención con la propuesta de Ordenanza Municipal de Zonas Intangibles, sea por alto nivel de peligro o por la presencia de ecosistemas en Las Lomas Costeras, donde se trata de controlar la expansión de los asentamientos humanos.

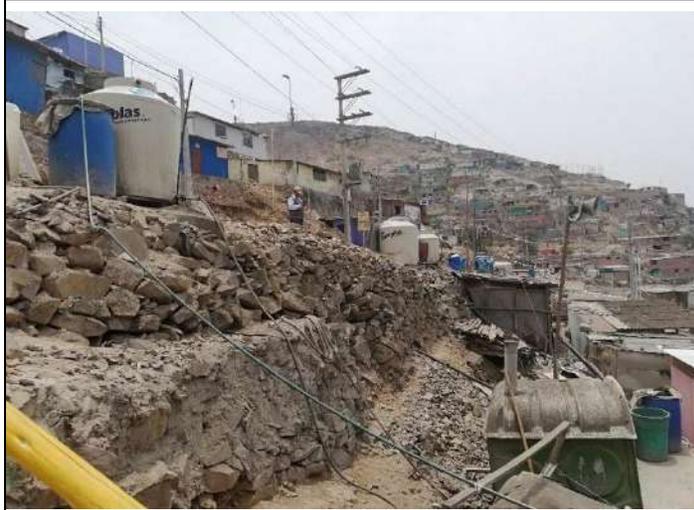
ASENTAMIENTO HUMANO: SAN JUAN DE VISTA ALEGRE – AGRUPACIÓN LAS ROCAS

Latitud: 12°7'32.11"	Longitud: 76°56'56.03"	Altitud: 345 msnm
Tipo de peligro: Derrumbes	Nivel de peligro: Alto	Pendiente: Alta (35°-45°)

TIPO DE SUELO: Gravas limosas (GM), de consistencia densa, plasticidad baja a media, secas. Arenas limosas con gravas (SM), de naturaleza coluvio residual, compacidad media a baja. Forman depósitos residuales poco espesor 1.70 m.

TIPO DE ROCA: No se observa afloramiento sustrato rocoso.
