Municipalidad distrital de San Juan de Miraflores

INFORME DE EVALUACIÓN DEL RIESGO POR MOVIMIENTOS EN MASA DEL ASENTAMIENTO HUMANO ASOCIACIÓN VECINAL LA PLANICIE

Centro de Estudios y Prevención de Desastres - PREDES

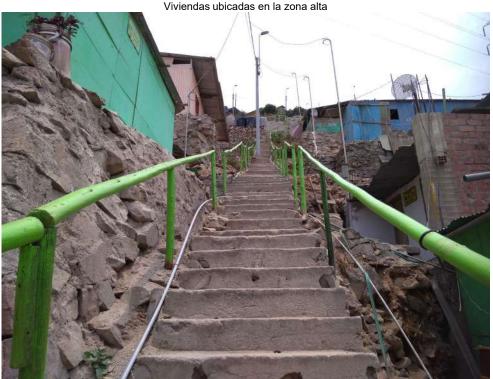
Imagen 2.Características de las viviendas del asentamiento humano Asociación Vecinal La Planicie

El asentamiento humano Asociación Vecinal La Planicie se encuentra intervenido por la ocupación urbana y se evidencia aspectos de vulnerabilidad socioeconómicos y ambientales, principalmente la ausencia de los servicios básicos de agua y sistema de alcantarillado, que es reemplazado por silos y letrinas, además del vertimiento de aguas grises al exterior de las viviendas, generando humedad y lodo. Situación que se agudiza en la temporada de invierno por la presencia de precipitaciones pluviales e incremento del porcentaje de humedad, y sumado a la pérdida de la capacidad de infiltración del suelo, generando dificultad en el tránsito peatonal y vehicular.

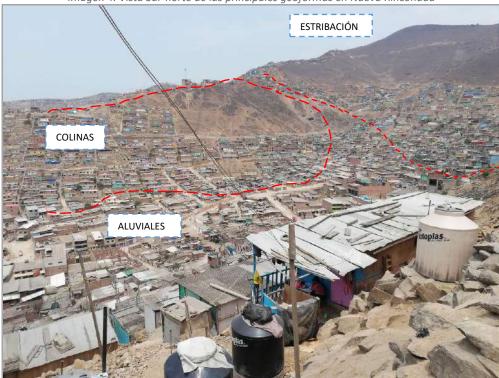
Imagen 4. Vista Sur-norte de las principales geoformas en Nueva Rinconada

En relación con el A.H. Asociación Vecinal La Planicie se encuentra ubicado en una ladera cuya unidad geomorfológica predominante es P - at, esta geoforma es el resultado del conjunto de procesos constructivos y destructivos determinados por fuerzas de desplazamiento que genera el fracturamiento de la matriz rocosa, acción que se acelera con la intervención humana. Representado por el número 25, según la imagen siguiente:

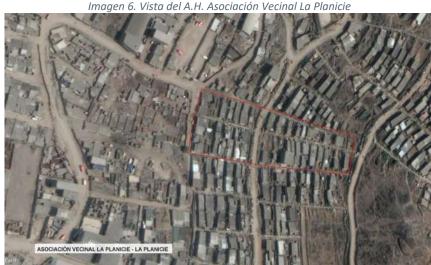
Imagen 6. Vista del A.H. Asociación Vecinal La Planicie

Consiste en el movimiento de un material a manera de un fluido. Generalmente involucra la presencia de agua (Varnes, 1978). En el A.H. Asociación Vecinal La Planicie no se ha observado la presencia de quebradas secas o intermitentes que generarían flujo de detritos. Sin embargo, frente a la ocurrencia de lluvias excepcionales (Fenómeno El Niño, lluvias de trasvase) podrían debilitar la cimentación precaria de las viviendas que se ubican en el sector más alto del asentamiento. Esta situación es controlada generalmente mediante obras antrópicas, que se traducen en medidas reducción orientadas a la asesoría técnica - constructiva.

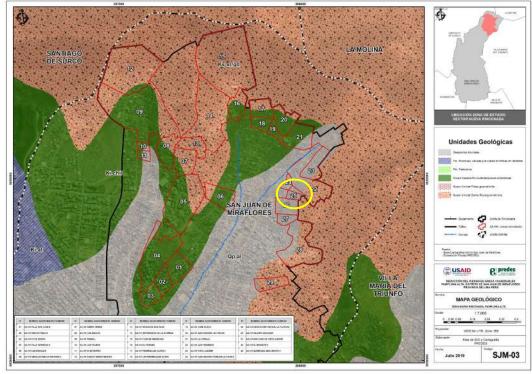
Imagen 7. Principales unidades geológicas de Nueva Rinconada

volcano - sedimentaria. El asentamiento se encuentra representado en el mapa por el número 25, según la imagen siguiente:

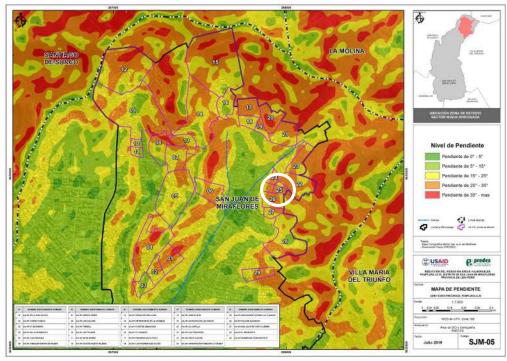
Imagen 9. Mapa de pendientes - Nueva Rinconada

En relación con la clasificación de la pendiente, el A.H. Asociación Vecinal La Planicie, se ubica principalmente en una pendiente mayor a 25°, donde existe mayor probabilidad de generarse movimientos en masa, especialmente caídas de rocas y derrumbes. El asentamiento se representa en el mapa siguiente por el número 25:

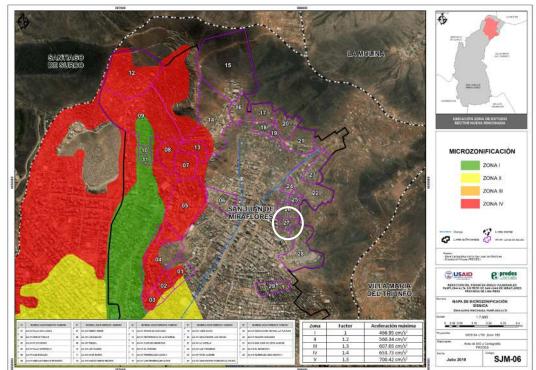
Imagen 10. Mapa de microzonificación sísmica - Nueva Rinconada

Los estudios realizados por el IGP (2010) y el CISMID (2011) no abarcó el A.H. Asociación Vecinal La Planicie. Según refiere la imagen siguiente:

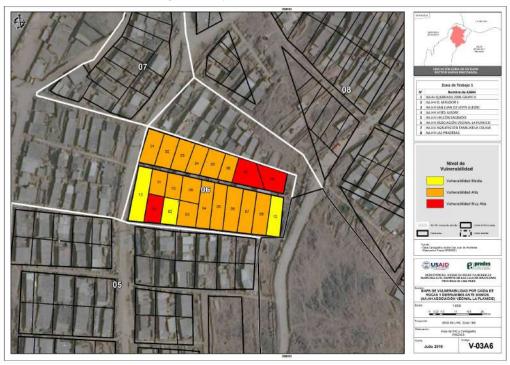
Imagen 15. Mapa de vulnerabilidad

Tras el análisis de vulnerabilidad de los elementos expuestos, en las diferentes dimensiones. Después de la determinación de los niveles de vulnerabilidad, hemos obtenido resultados, los cuales sirven de insumo para la elaboración del mapa de vulnerabilidad.
