Proyecto Piloto Participativo  
**Gestión Local del Riesgo de Desastres**  
Distrito Calca, Región Cusco  
2007-2008

# Plan Comunitario de Gestión del Riesgo de Desastres de la Comunidad de Piste

Distrito Calca - Región Cusco  
2008

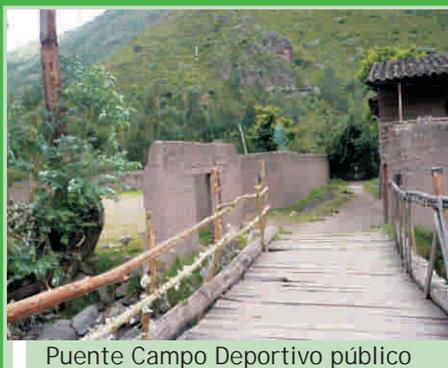
Puente Campo Deportivo público

La carretera se articula con la margen derecha del río mediante 9 puentes construidos en un 80% por propietarios que tienen propiedades agrícolas en esa margen y que al no estar vialmente articulada, los construyeron, ocasionado que el acceso sea restringido (Gráfico N° 4.02 y Cuadro N° 4.02).

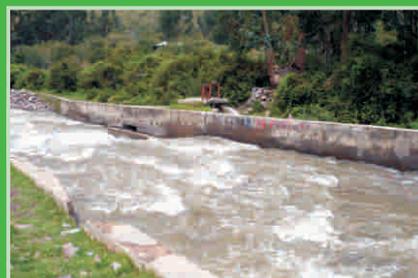
Bocatoma canal Juki II

Por la misma margen por debajo de este, pasa el canal Juki II, cuya bocatoma sí se encuentra en el ámbito de Piste, a 80 m., aguas arriba del puente Piste. Además se tiene un canal privado que se inicia en la progresiva 0+ 830 150 m., aguas abajo del puente Piste.

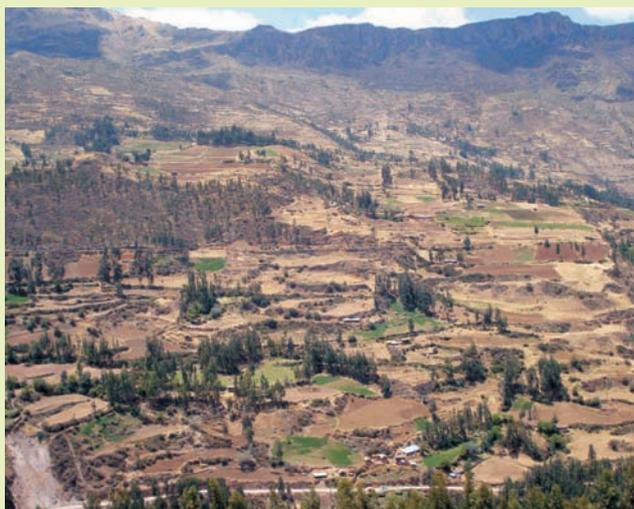
Deslizamiento de Accha Baja

El caso más importante y conocido es el deslizamiento de Accha Baja, situado en el Km. 6 de la vía Calca-Lares (4 Km. de Piste), donde su peligrosidad consiste en la posibilidad que se embalse el río Qochoq, o su obstrucción y destrucción de la plataforma de la mencionada carretera.

El deslizamiento de Accha Baja se encuentra actualmente estable, por lo que el deslizamiento no es inminente. Sin embargo, ante la presencia de un fuerte movimiento sísmico o el aumento del nivel freático (menor a 2m. de profundidad), ésta ladera se torna inestable, iniciando el deslizamiento (total o parcial), cuyo destino final es el río Qochoq, represada su reducida y encañonada sección!

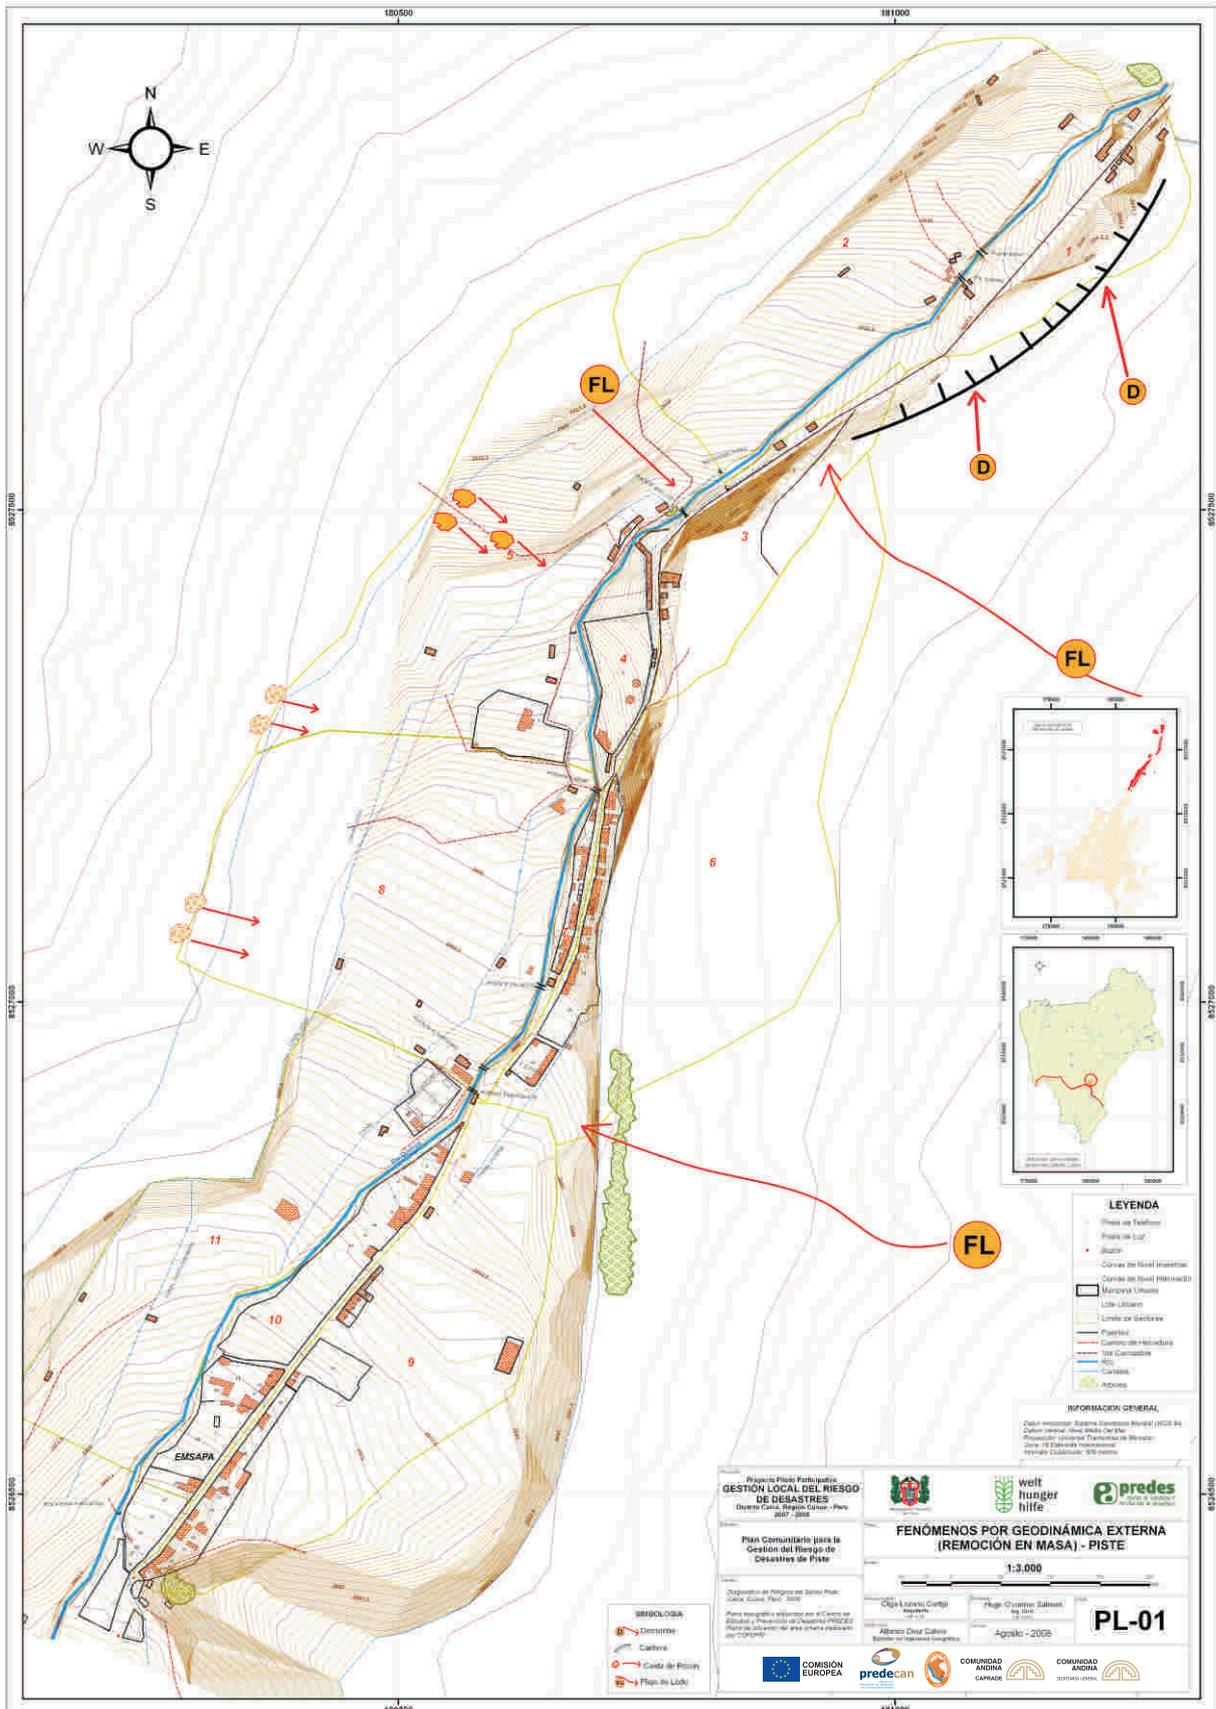
G-1.01 Fenómenos de geodinámica externa (remoción en masa) - Piste

Fuente: "Diagnóstico de Peligros del Sector Piste, Calca, Cusco, Perú", Ing. Hugo O'Connor Salmón, 2007-2008

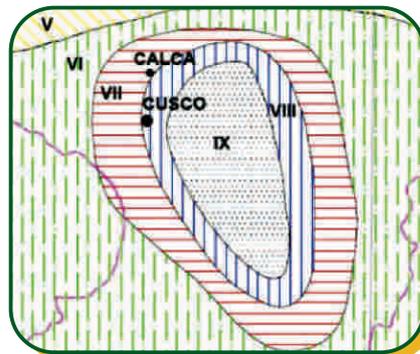
G-1.02 Distribución de máximas intensidades sísmicas

Fuente: Jorge Alva, 1974

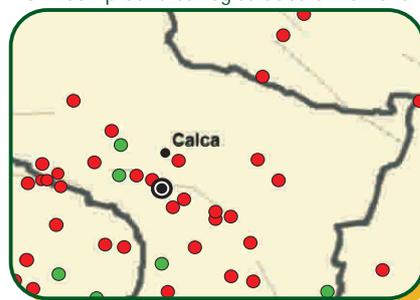
G-1.03 Epicentros registrados en la zona

Rojo: sismos superficiales  
 Verde: sismos intermedios  
 Fuente: página web IGP

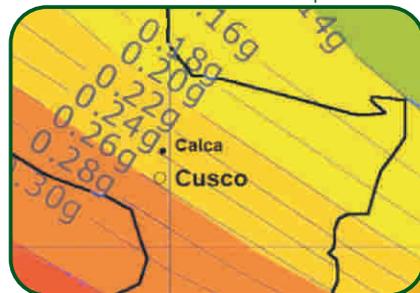
G-1.04 Eceleraciones sísmicas para Calca

Fuente: Pontificia Universidad Católica del Perú, PUCP, 2004

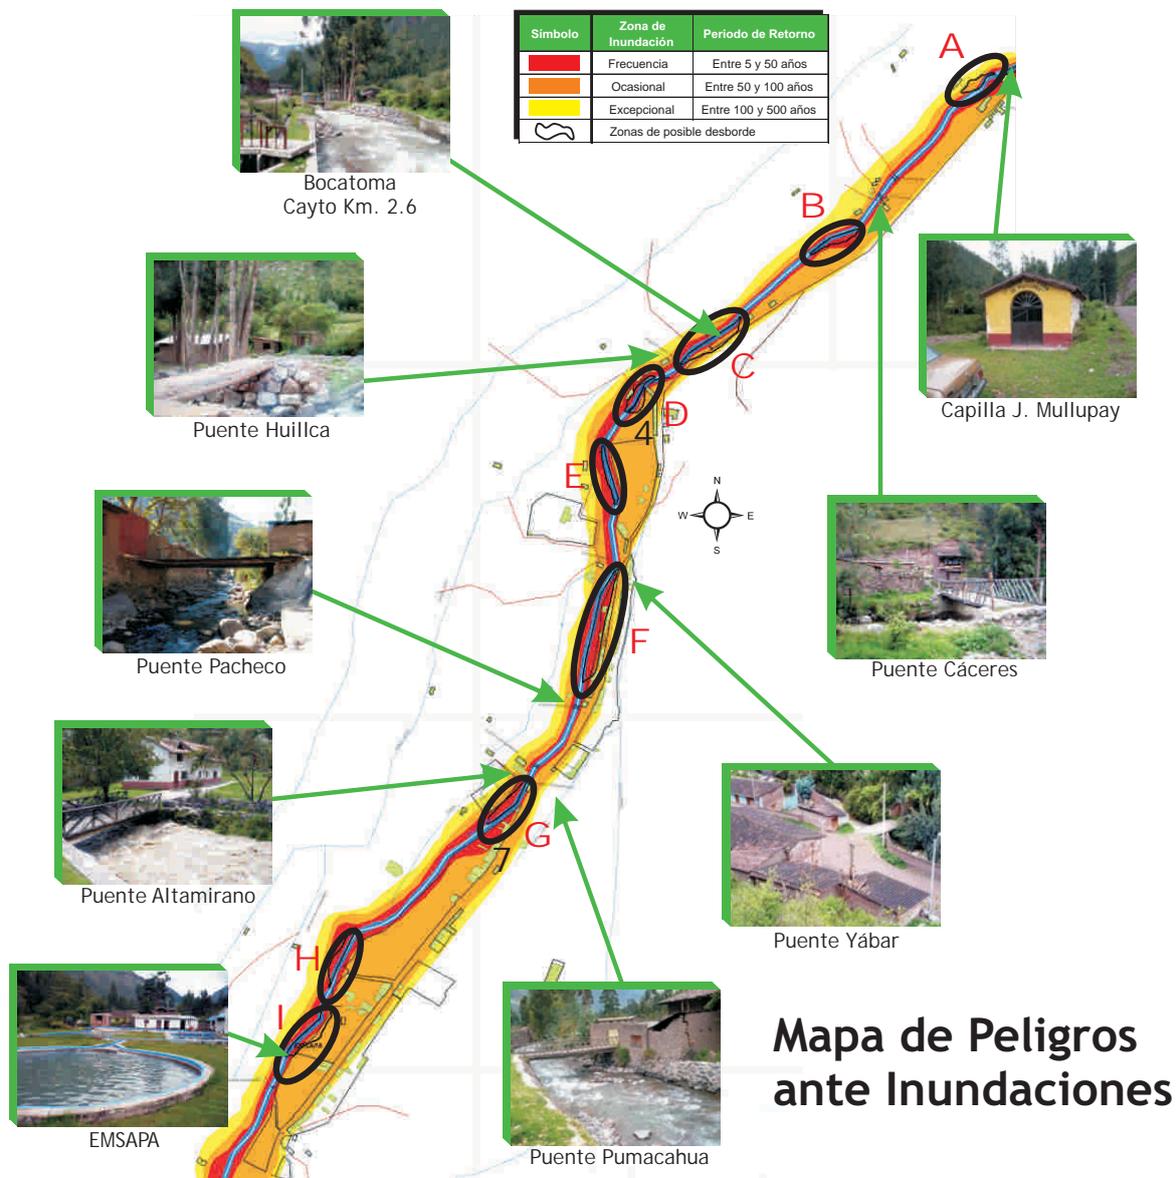
### G-1.05 Peligros ante inundaciones y ubicación de zonas de posible desborde - Piste

Fuente: "Diagnóstico de Peligros del Sector Piste" Calca, Cusco, Perú" - Ing. Hugo O'Connor, 2007-2008. Composición PREDES.

Para el caso de Piste, las inundaciones ribereñas del Qochoq, por avenidas y desborde del río, se producen frecuentemente, durante la época de lluvias, por tratarse de un río de curso irregular, de fuerte pendiente, que puede variar su caudal, desde 100 o 200 litros por segundo durante la época de estiaje, hasta alcanzar varios metros cúbicos por segundo, entre los meses de diciembre a marzo. El daño se produce desde el punto de desborde hacia las obras próximas al cauce o en la ruta que toman las aguas, al salir del cauce. De acuerdo a la cronología de eventos, los desborde han llegado a tomar la carretera como segundo cauce y alcanzar el mismo centro de la ciudad de Calca.

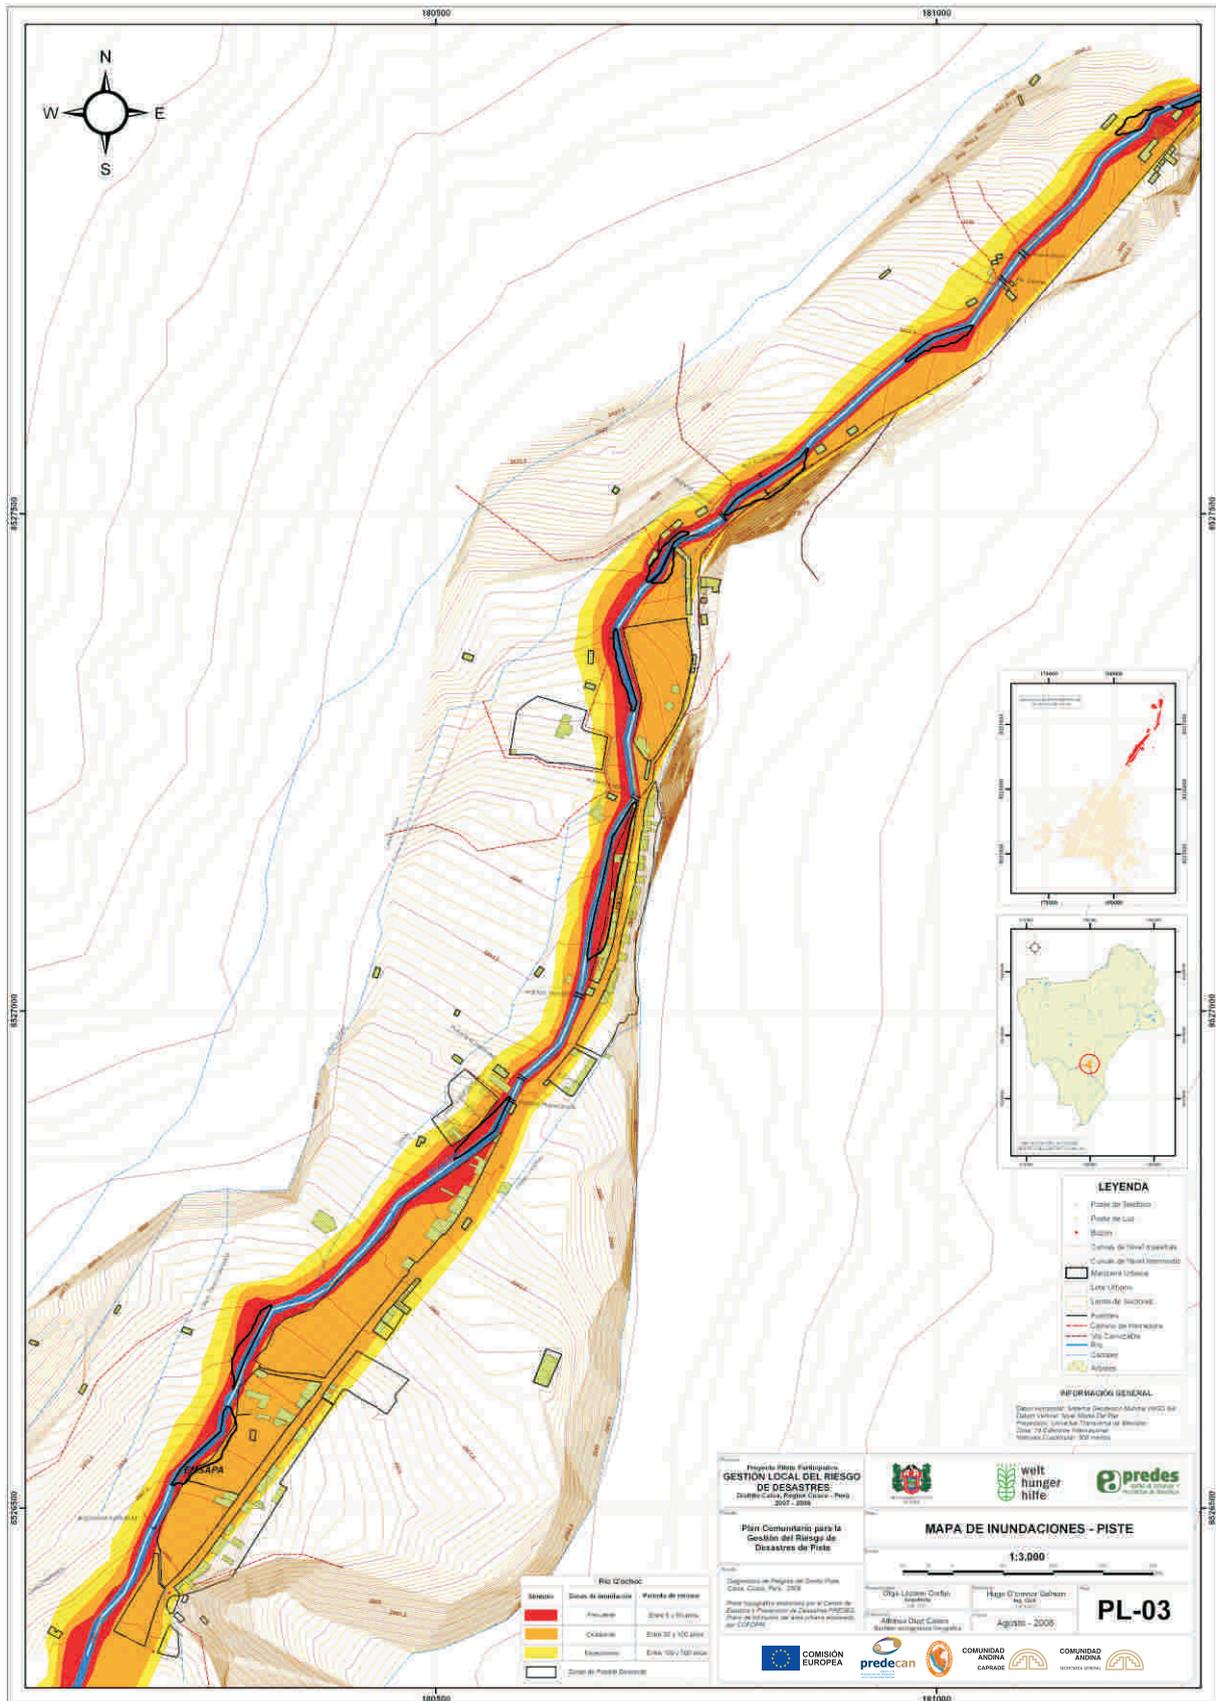
G-1.06 Mapa de peligros por inundación y zonas de posible desborde del río Ochoa en el sector Piste

Fuente: "Diagnóstico de Peligros del Sector Piste, Calca, Cusco, Perú" - Ing. Hugo O'Connor Salmón, 2007-2008

ZONA DE PELIGRO	DESCRIPCIÓN	LOCALIZACIÓN
MUY ALTO	Son áreas que están directamente comprometidas en eventos de inundación o aluviones, con alta posibilidad de producir extensos daños humanos y materiales.	Margen derecha del Ochoq: curva después del puente Piste (Arriaga). Margen izquierda: tramo entre puente Yábar y puente Pacheco y tramo entre puente Campo Deportivo y EMSAPA.
ALTO	Son las áreas que serían afectadas de manera significativa, principalmente por escenarios de inundaciones o aluviones, pero también por la reactivación de deslizamientos o por ruptura de los diques de lagunas ubicadas en las partes altas de la cuenca. Estos últimos eventos pueden desencadenarse por la actividad sísmica local o por lluvias extraordinarias.	Zona alta de Piste (km. 2.7 a 3) San Nicolás.
MEDIO	Son las áreas aledañas a las de peligro alto, en especial por inundaciones o aluviones, por lo que podrían sufrir daños menores. En estas áreas también pueden ocurrir otros fenómenos puntuales, tales como: desborde de canales, caída de rocas, derrumbes, etc.	Margen derecha: cultivos, campo deportivo de Piste y Planta Chica.

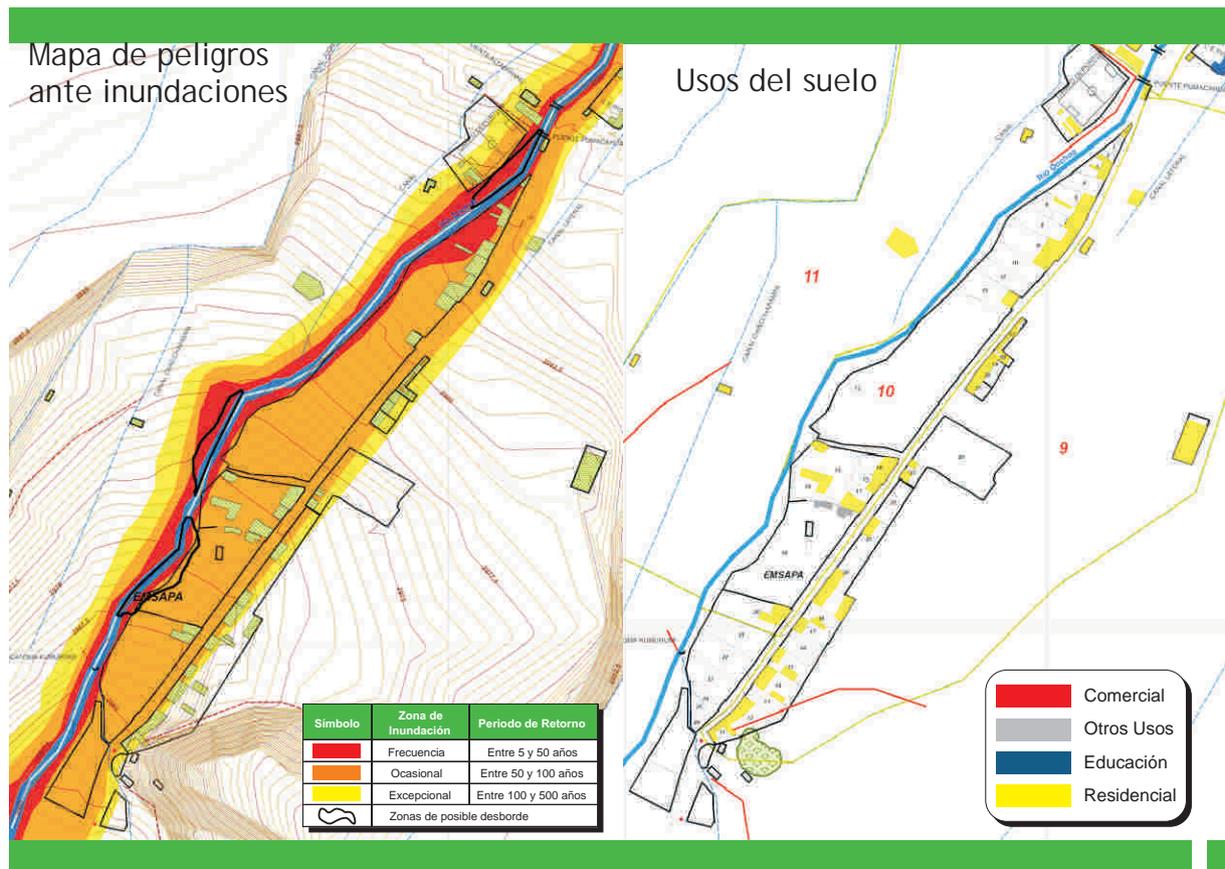
#### G-2.01 Relación entre el Mapa de Peligros ante Inundaciones y los Usos del Suelo - parte baja de Piste

Fuente: mapa de Peligros ante Inundaciones y mapa de Usos del Suelo

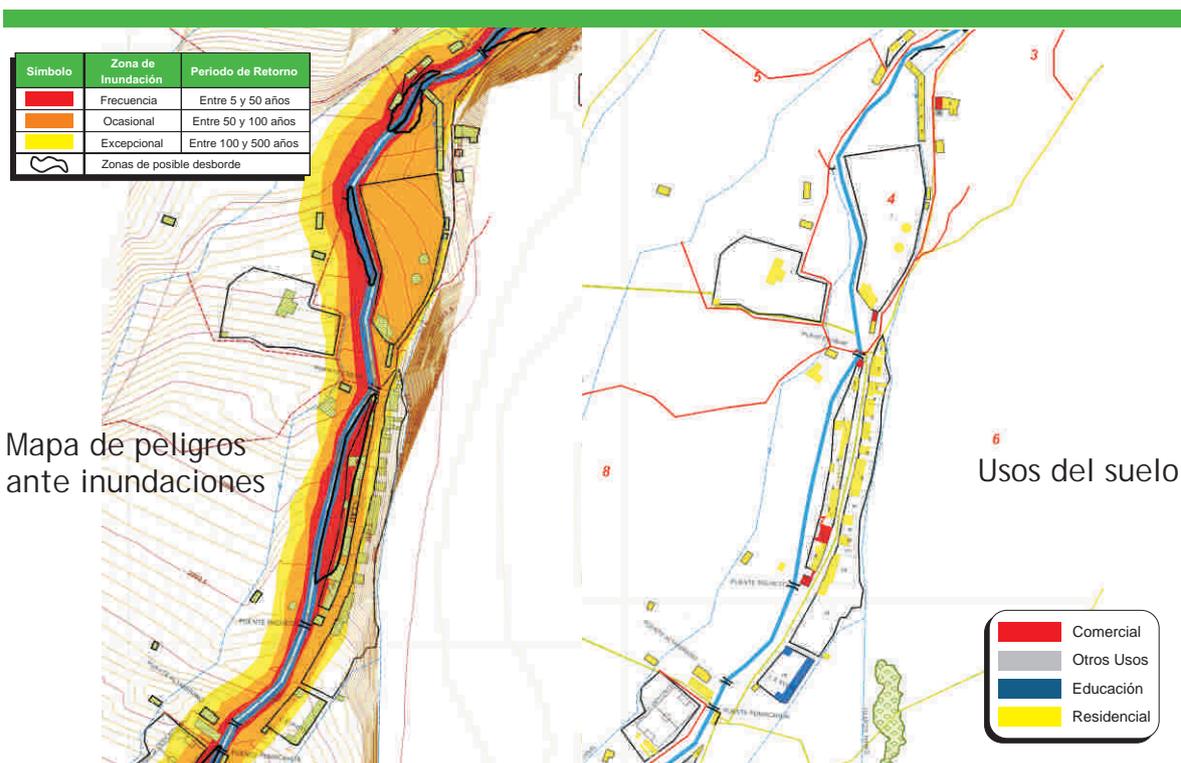
#### G-2.02 Relación entre el Mapa de Peligros ante Inundaciones y los Usos del Suelo - parte media de Piste

Fuente: mapa de Peligros ante Inundaciones y mapa de Usos del Suelo

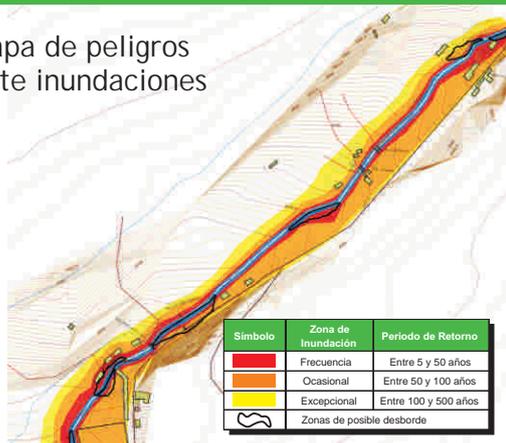
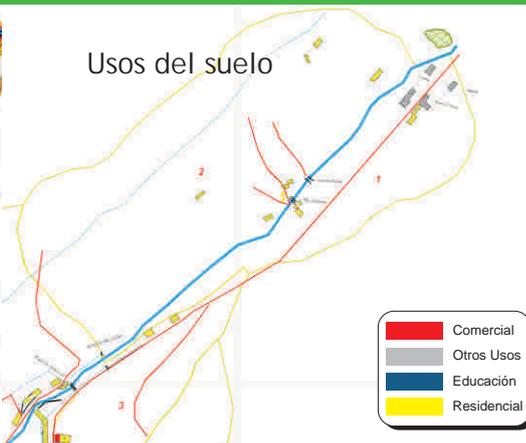
#### G- 2.03 Relación entre el Mapa de Peligros ante Inundaciones y los Usos del Suelo - parte alta de Piste

Mapa de peligros ante inundaciones

Usos del suelo

Fuente: mapa de Peligros ante Inundaciones y mapa de Usos del Suelo

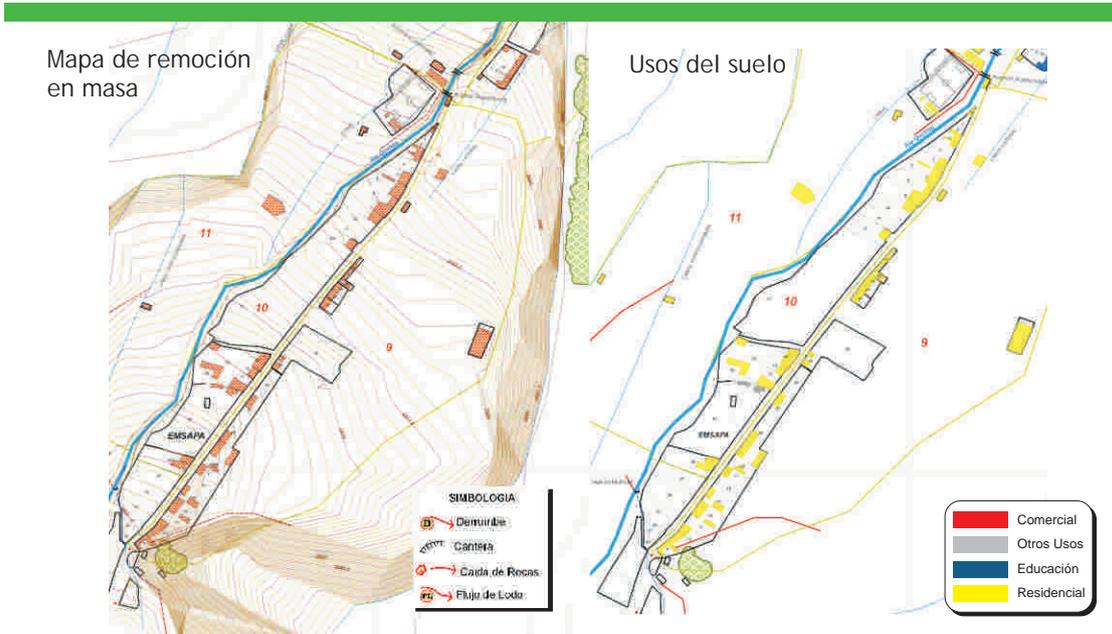
G-2.04 Relación entre el Mapa de Fenómenos de Geodinámica Externa (remoción en masa) y los Usos del Suelo - parte baja de Piste

Fuentes: Mapa de Fenómenos de Geodinámica Externa (Remoción en Masa) y Mapa de Usos del Suelo Elaboración PREDES

Tal como se puede apreciar en el Gráfico, la parte Baja de Piste no se encuentra afectada.

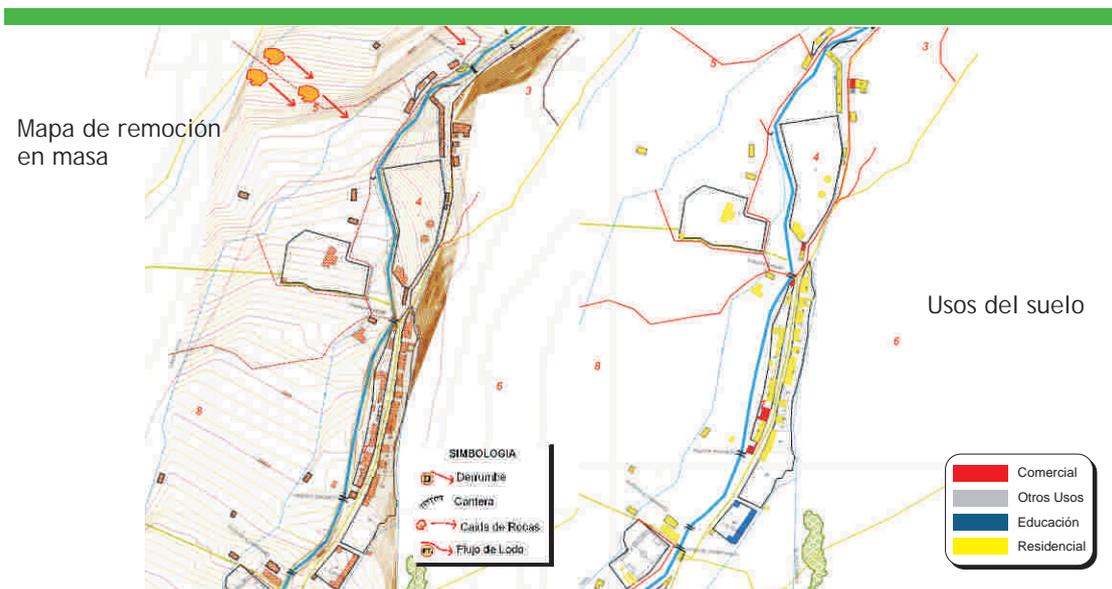
G-2.05 Relación entre el Mapa de Fenómenos de Geodinámica Externa (remoción en masa) y los Usos del Suelo - parte media de Piste

Fuentes: Mapa de Fenómenos de Geodinámica Externa (Remoción en Masa) y Mapa de Usos del Suelo Elaboración PREDES

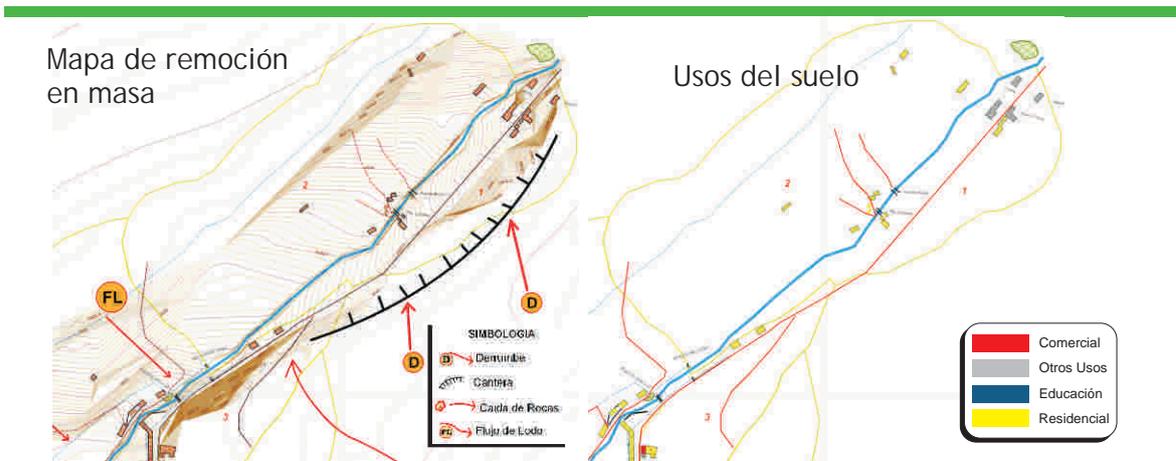
G-2.06 Relación entre el Mapa de Fenómenos de Geodinámica Externa (remoción en masa) y los Usos del Suelo - parte alta de Piste

Fuentes: Mapa de Fenómenos de Geodinámica Externa (Remoción en Masa) y Mapa de Usos del Suelo

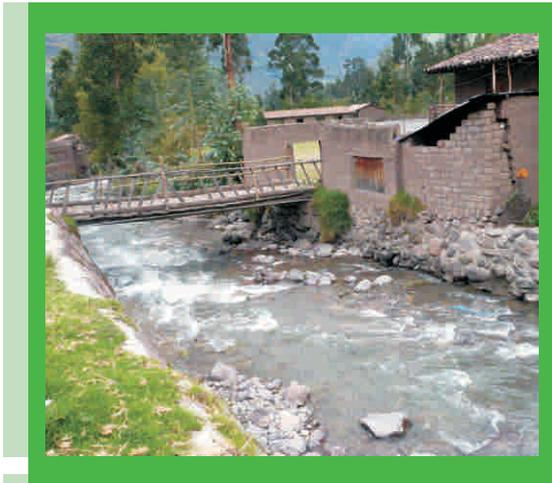
En la Parte Baja en caso de inundación en la margen derecha afectaría las orillas del río a la altura del campo deportivo y aguas abajo afectaría la propiedad de la familia Loayza. En la margen izquierda la vivienda de Modesto Pumacahua sería afectada por el estado de su muro de protección y cercanía al puente Campo Deportivo.

Asimismo, al frente del pasaje y acceso del señor Bastidas, afectaría campos de cultivo y levemente su vivienda. Aguas abajo afectaría seriamente la planta de Agua EMSAPA que abastece a la ciudad de Calca por ubicarse cerca al río y tener las pozas de sedimentación expuestas, las que podrían colmatarse con el arrastre de material en suspensión dejando a la ciudad desabastecida.

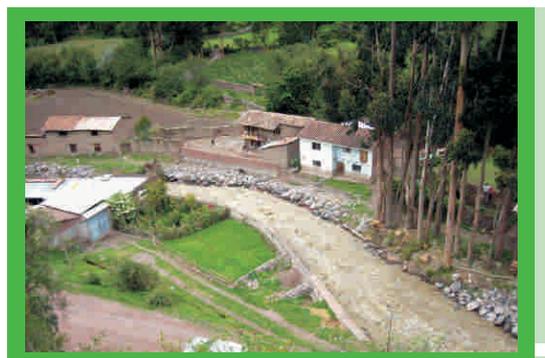
En la Parte Alta, en caso de inundación serían afectadas 4 viviendas de Leucadio Mamani, Basilio Borda, Delia Cáceres y de Francisco Anaya. Es decir que el agua podría llegar a unos 50 cm., promedio, e ingresar a las viviendas, remojar los cimientos, debilitarlos y producir fallas estructurales y si están mucho tiempo podrían colapsar, destruyendo enseres, y causando daños a las personas que las habitan, especialmente niños y ancianos, dependiendo de la hora en que suceda.

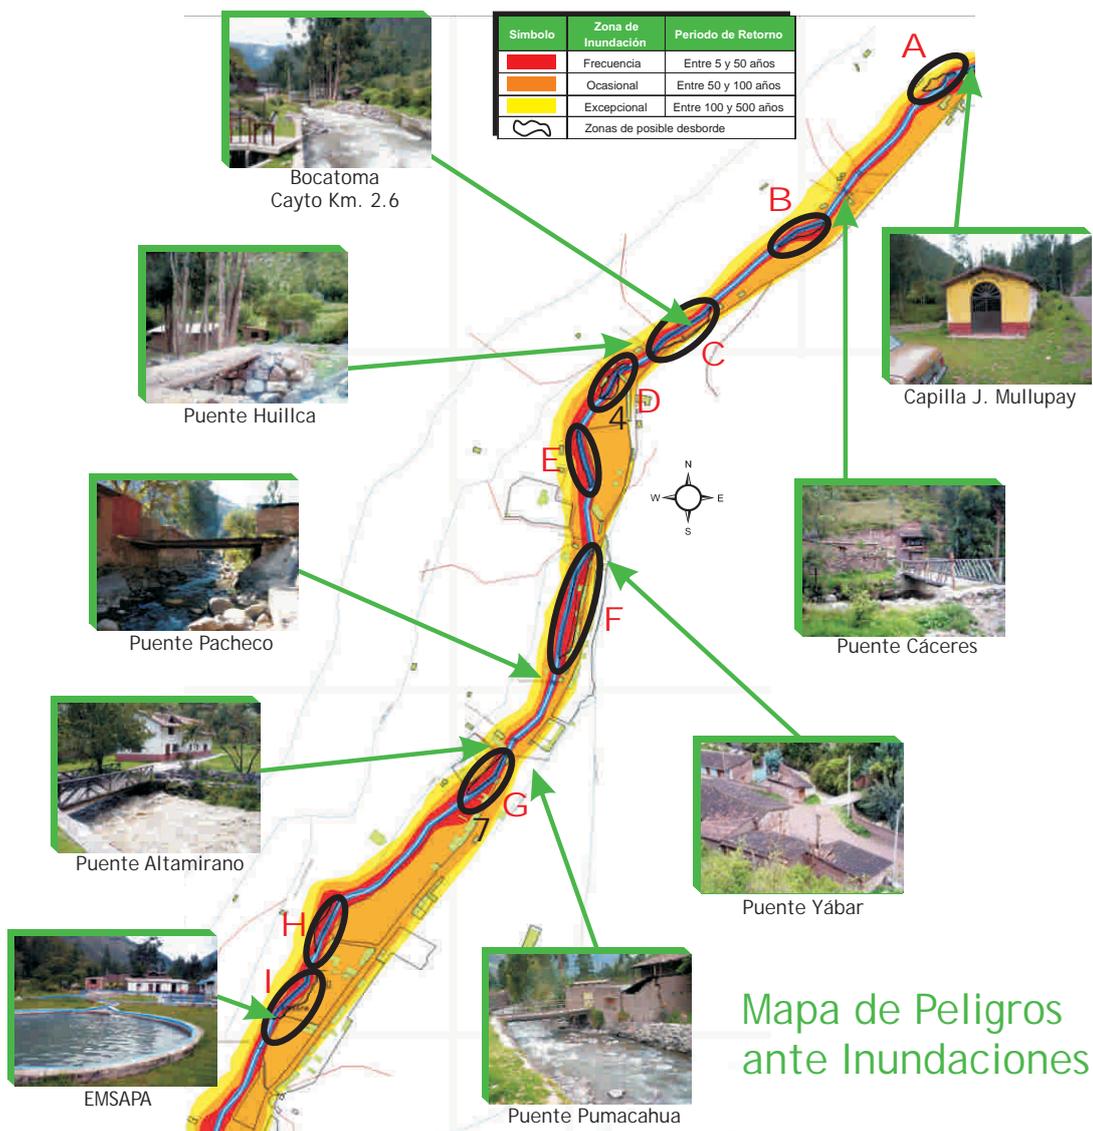
### G-2.01 Peligros ante inundaciones y ubicación de zonas de posible desborde - Piste
