SAN JUAN DE
MIRAFLORES
MUNICIPALIDAD

Plan Comunal de Prevención y Reducción del Riesgo de Desastres de Nueva Rinconada, Pamplona Alta, Distrito San Juan de Miraflores

2020–2023

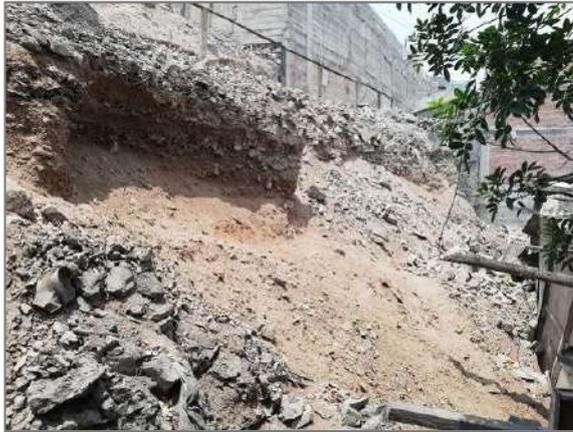
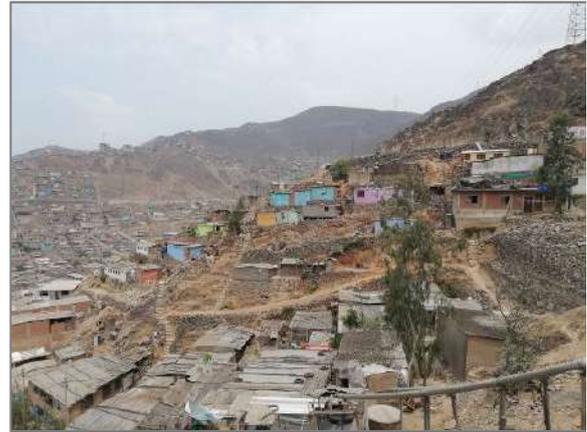
Imagen 4. Izquierda: Base de cimentación de viviendas ubicadas en las faldas de los cerros. Derecha: emplazamiento de las viviendas.

Nueva Rinconada se encuentra fuertemente intervenida por la ocupación urbana y su evaluación determinó que existe un alto grado de vulnerabilidad en los asentamientos humanos, por las características físicas, servicios básicos incipientes e insuficientes, además de problemas socioeconómicos como la desorganización en algunos asentamientos humanos (AA.HH.), la delincuencia y el sub-empleo; sumado a los malos hábitos de higiene y los criaderos de cerdos informales que se identifican en algunos sectores, que agudizan el panorama ambiental y la proclividad a ser los más perjudicados en una posible emergencia por sismos, derrumbes, caída de rocas y precipitaciones anómalas (lluvias de trasvase).

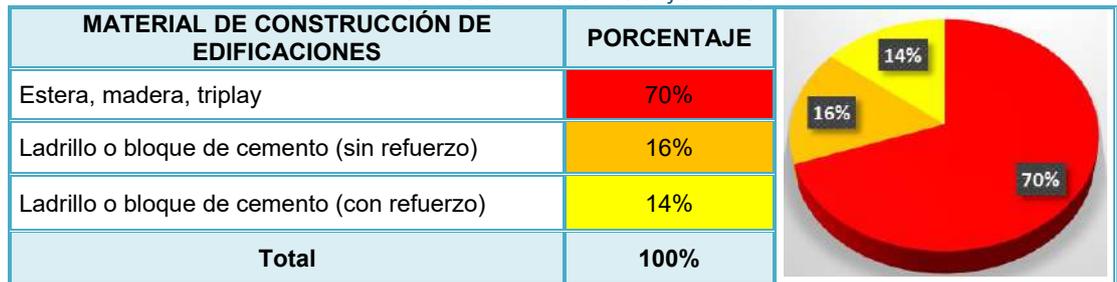
Tabla 7. Material de construcción de edificaciones

A partir de una muestra de 2405 lotes se identificó en Nueva Rinconada que el 70% de las viviendas posee como material de construcción la estera, madera y triplay. Los resultados se muestran en la tabla siguiente:

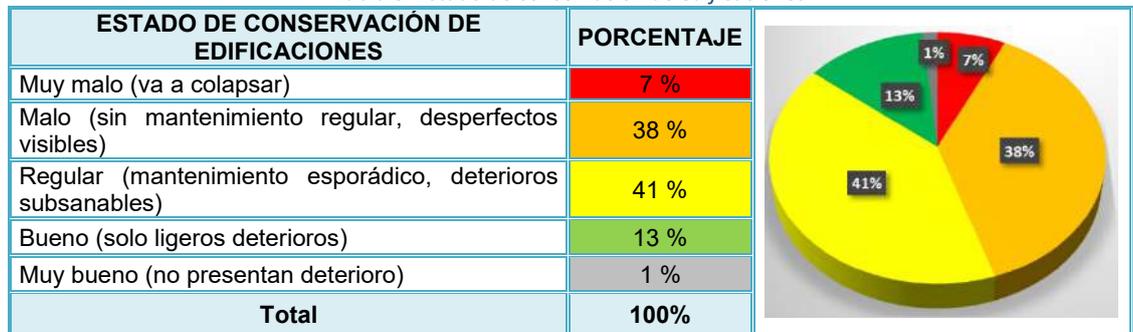
Tabla 8. Estado de conservación de edificaciones

A partir de una muestra de 2405 lotes se identificó en Nueva Rinconada que el 41% y 38% de las viviendas tienen estado de conservación regular y malo, respectivamente. Los resultados se muestran en la tabla siguiente:

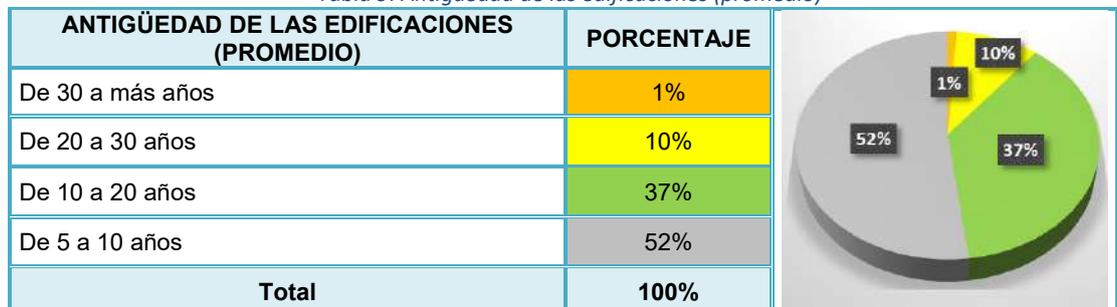
Tabla 9. Antigüedad de las edificaciones (promedio)

A partir de una muestra de 2405 lotes se identificó en Nueva Rinconada que el 52% y 37% de las viviendas tienen entre 05 a 20 años de antigüedad, respectivamente. Los resultados se muestran en la tabla siguiente:

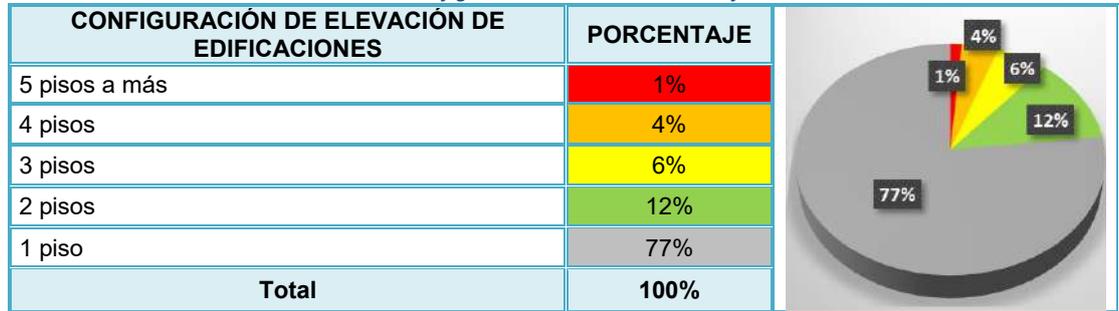
Tabla 10. Configuración de elevación de edificaciones

A partir de una muestra de 2405 lotes se identificó en Nueva Rinconada que el 77% de las viviendas tienen un piso. Los resultados se muestran en la tabla siguiente:

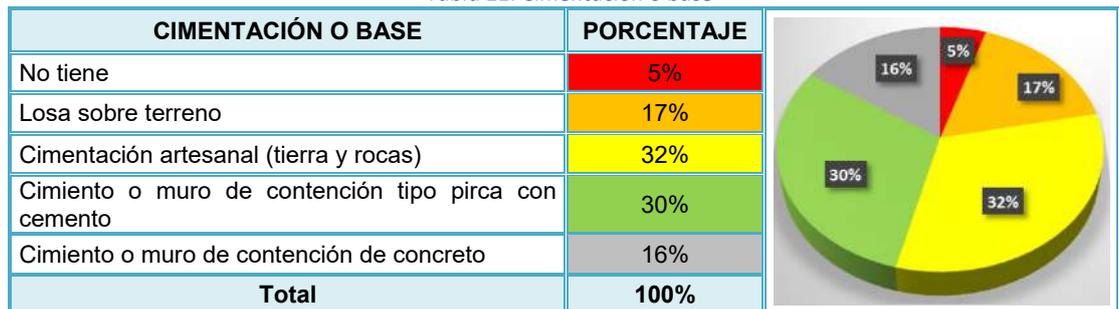
Tabla 11. Cimentación o base

A partir de una muestra de 2405 lotes se identificó en Nueva Rinconada que el 32% de las viviendas tienen cimentación artesanal, básicamente tierra y rocas. Los resultados se muestran en la tabla siguiente:

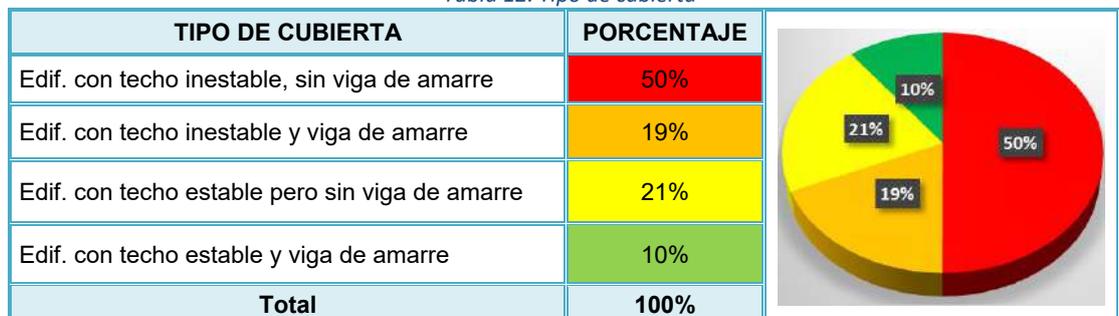
Tabla 12. Tipo de cubierta

A partir de una muestra de 2405 lotes se identificó en Nueva Rinconada que el 50% de las viviendas no tienen viga de amarre en el techo. Los resultados se muestran en la tabla siguiente:

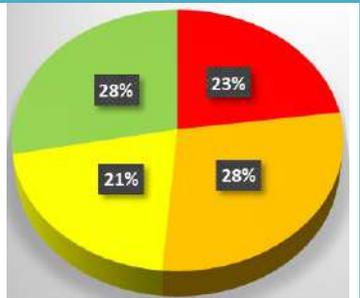
Tabla 13. Elementos no estructurales

ELEMENTOS NO ESTRUCTURALES	PORCENTAJE
Edif. con elementos en el techo, mal vinculados a la estructura.	23%
Edif. con elementos mal vinculados a la pared.	28%
Edif. con cornisas y/o parapeto conectado a la estructura.	21%
Edif. sin cornisas y sin parapetos.	28%
Total	100%

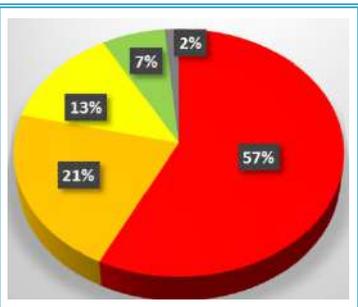
Tabla 14. Cumplimiento de códigos de construcción

CUMPLIMIENTO DE CÓDIGOS DE CONSTRUCCIÓN	PORCENTAJE
< 20 %	57%
30 - 20 %	21
50 - 30 %	13
70 - 50 %	7
100-70%	2
Total	100%

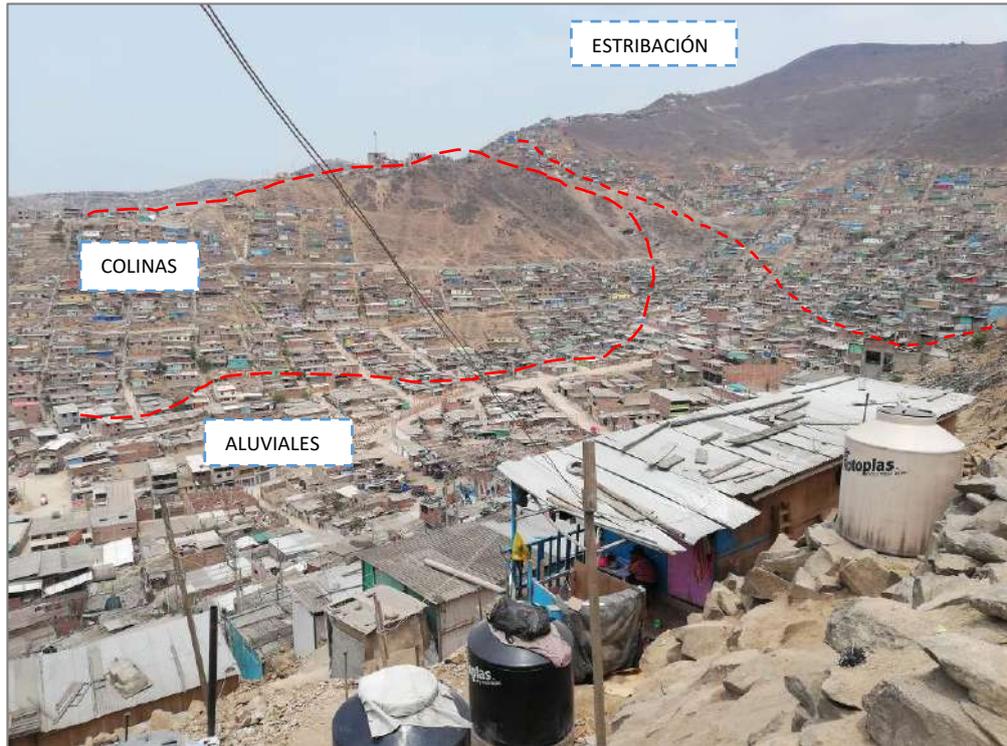
Imagen 7. Vista Sur-norte de las principales geoformas – Nueva Rinconada

En Nueva Rinconada son consideradas aquellas laderas que no sobrepasan los 400 metros de altura. Presentan una morfología de suave-ondulada a moderadamente accidentadas, con pendientes que no superan los 35°. Su topografía se encuentra subordinada por el tipo de roca predominante como rocas sedimentarias (RCL-rs), rocas intrusivas félsicas (RCL-ri) y rocas volcano-sedimentarias (RCL-rvs) y los principales agentes de meteorización (precipitaciones, temperatura, vientos). Esta unidad geomorfológica, se observa en ambos márgenes de la quebrada principal, presenta pendientes entre media a fuertes (25° a 35°); sobre estas yacen acumulaciones de depósitos de suelos residuales y deluviales, suelos no consolidados, sin cohesión, que podrían propiciar el transporte de sedimentos durante fuertes precipitaciones, ver la imagen siguiente.

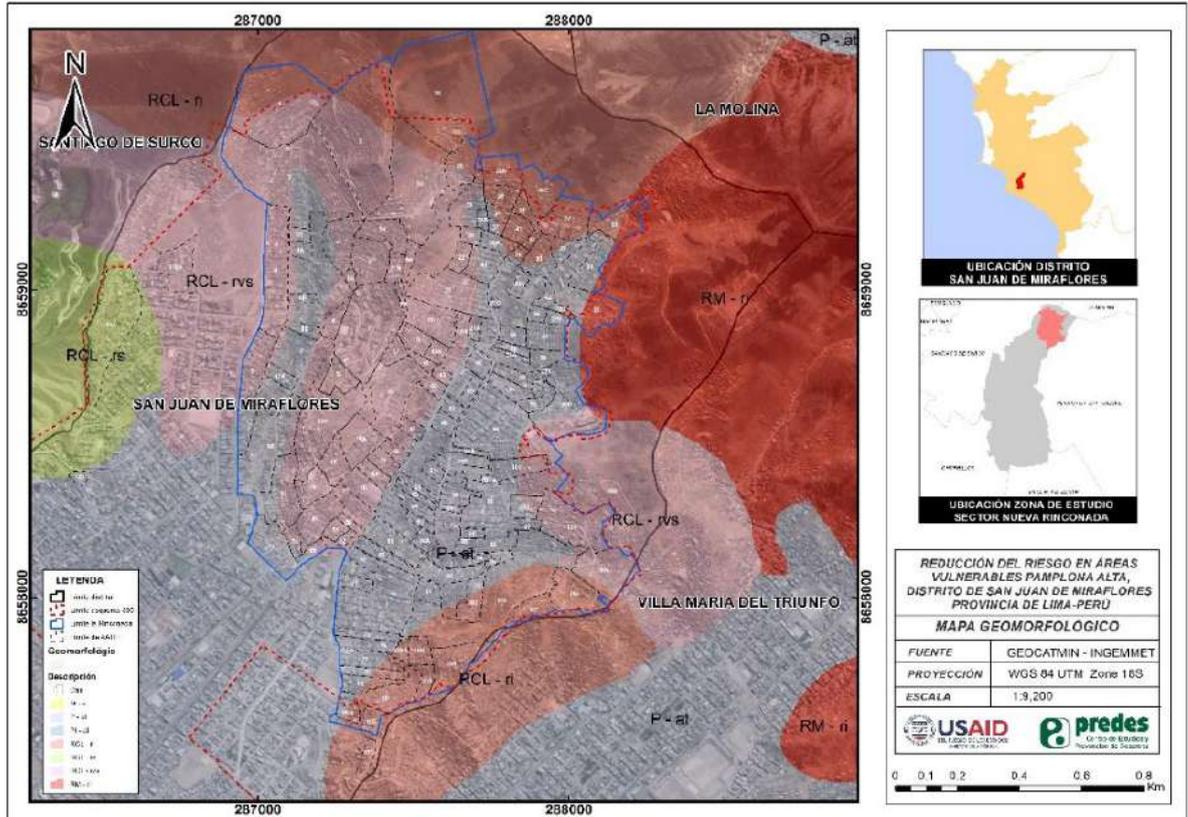
Imagen 8. Principales geoformas de Nueva Rinconada

En el sector de Nueva Rinconada se observa que la quebrada principal presenta una longitud de 4,7 km. Su punto más elevado se encuentra en la cota 470 m.s.n.m. Representa un patrón de drenaje dendrítico con laderas de pendientes muy fuertes (cabecera) por tanto su dinámica de transporte de suelos es alta.

En la margen izquierda de la Quebrada Verde (aguas arriba) (Ver Imagen 8), los depósitos encontrados tienen espesores hasta de 5 m y están principalmente asociados a transporte de sedimentos limo-arenosos con contenido variable de gravas producto de fuertes precipitaciones.

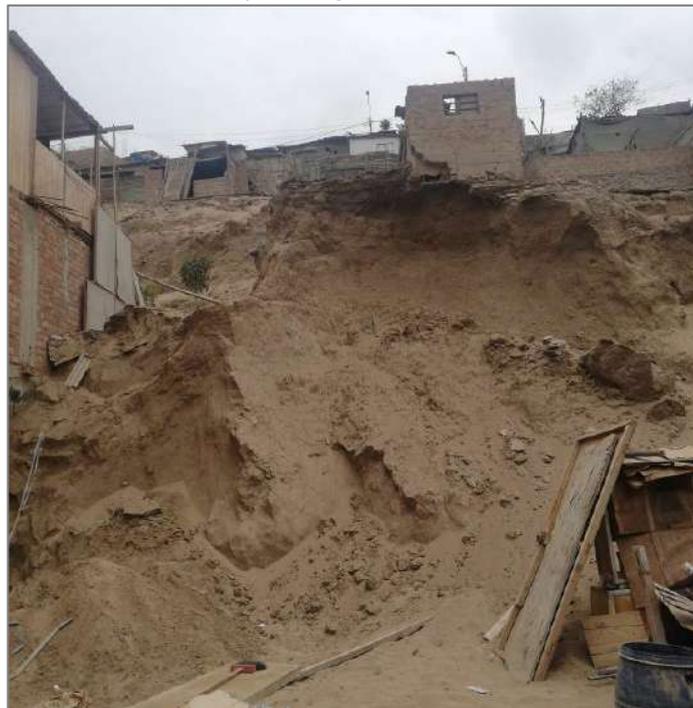
Imagen 9. Depósitos aluviales en los cauces de la Qda. Verde (vista S-N), susceptibles a generar derrumbes

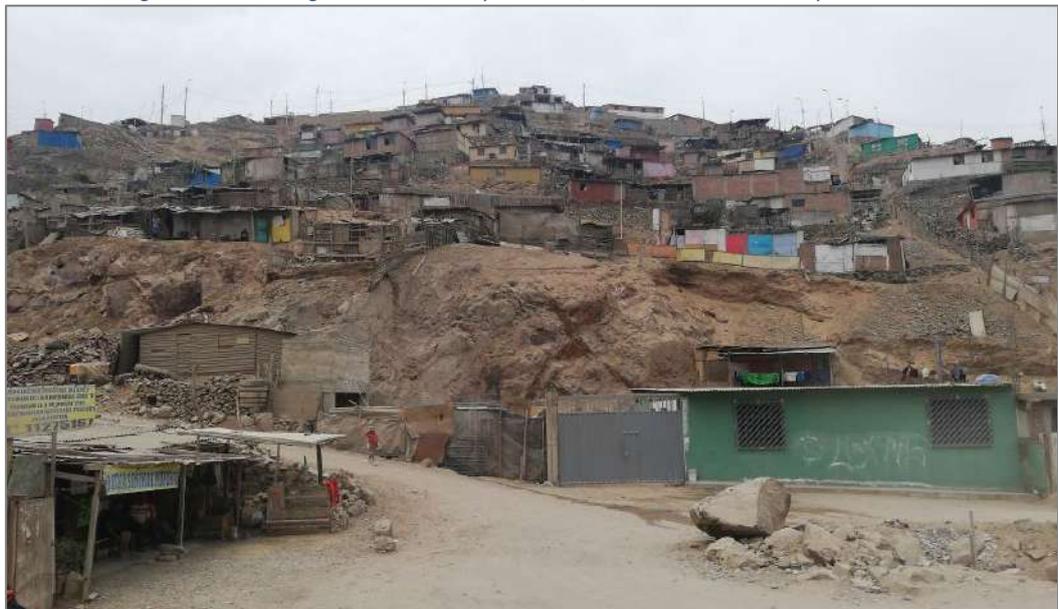
En zonas donde se encuentran muy alteradas y fracturadas se forman suelos residuales (arenas – gravas) de poco espesor (1 – 1.5 m).

Imagen 10. Intrusivo granodiorítico muy alterado, visto en corte de talud y talud natural

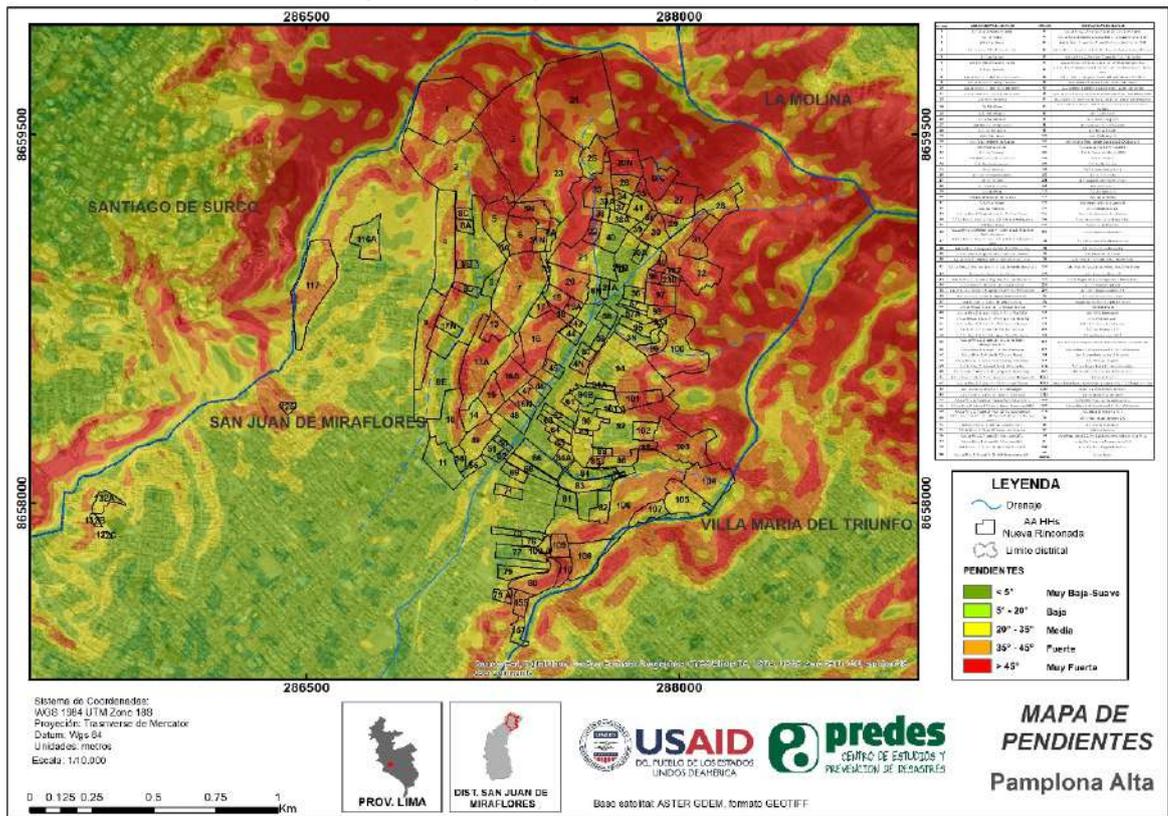
Imagen 12. Mapa de pendientes – Nueva Rinconada

Sobre su relación con los tipos de materiales, en substratos rocosos, es común que cuanto mayor sea la pendiente, mayor sea la susceptibilidad a la rotura. De acuerdo con la clasificación de pendientes, los 144 asentamientos humanos se encuentran distribuidos en la siguiente tabla:

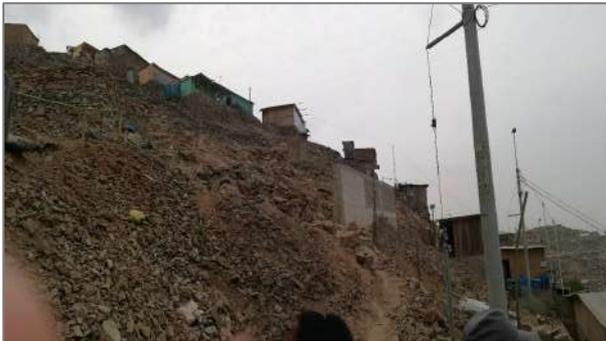
Imagen 14. Peligro de caída de rocas, deslizamientos y derrumbes

A.H. El Mirador, en la zona se observa acumulación de materiales y bloques sueltos producto de la meteorización física

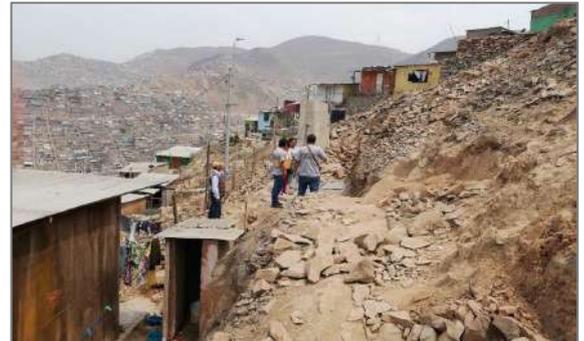
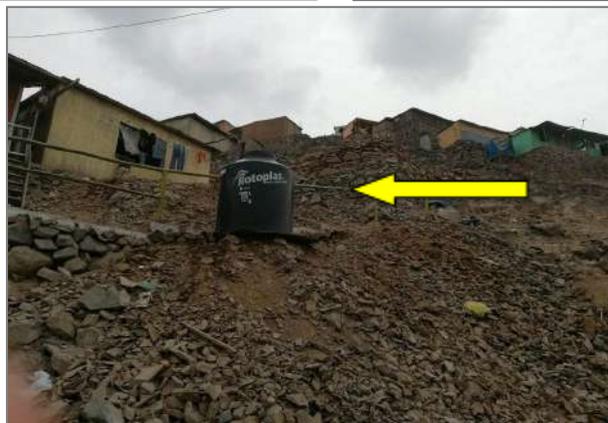
A.H. Quebrada 2000, sujeto a sufrir caídas de rocas y derrumbes, macizos rocoso formado por rocas intrusivas muy alteradas y muy fracturadas con presencia de sueltos consolidados de tipo residual

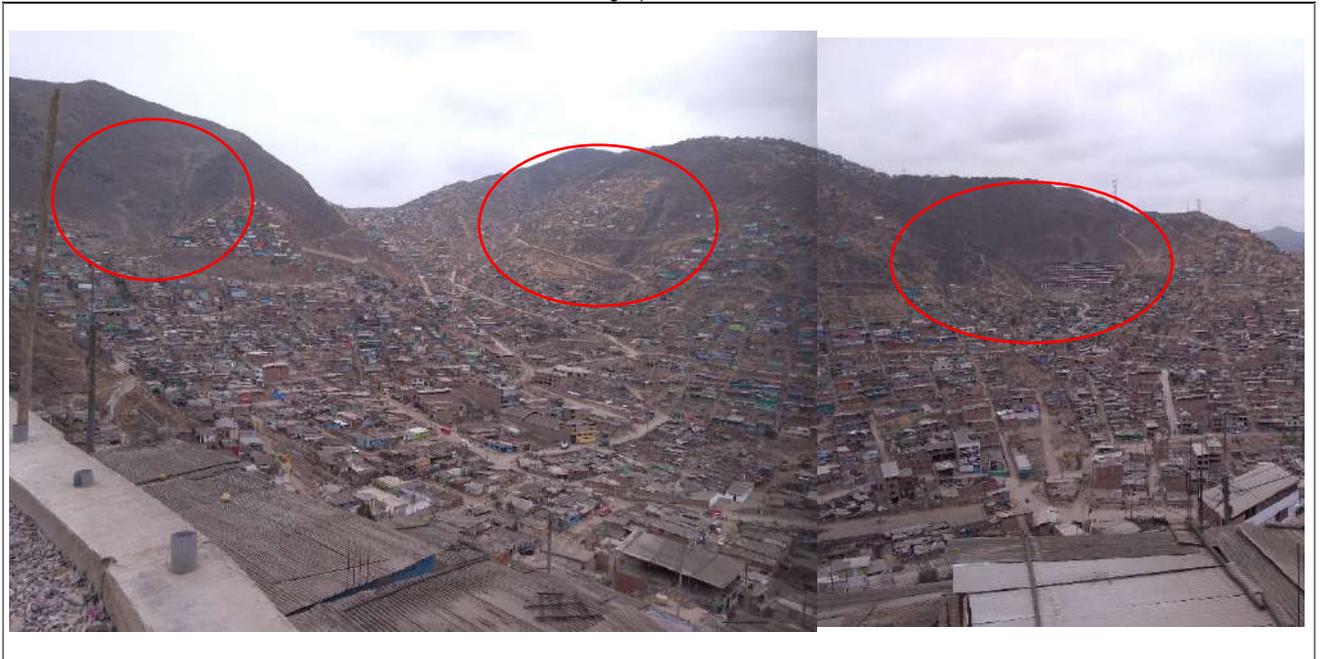
Imagen 15. Peligro de flujo de detritos (huaicos)

Ubicación de quebradas secas: A.H. Flor de Amancaes, A.H. El Paraíso, A.H. Agrupación Las Rocas, A.H. Villa Alborada, A.H. Vista Alegre, A.H. Las Praderas, Agrupación Las Casuarinas de Nueva Rinconada, A.H. El Mirador II, Asoc. Agrop. La Rinc. Zona Ampliac. A Lote 47,48,49,50 - A.H. El Alto Progreso, La Torres de Minas 2000, A.H. La Cumbre, Asoc. Viv. Talleres Artesanales, A.H. Sagrado Corazón de Jesús, A.H. Bellavista I, A.H. Bellavista II, Asoc. Agrop. La Rinc. Zona A Lote 28, 30 - A.H. Nueva Jerusalén.

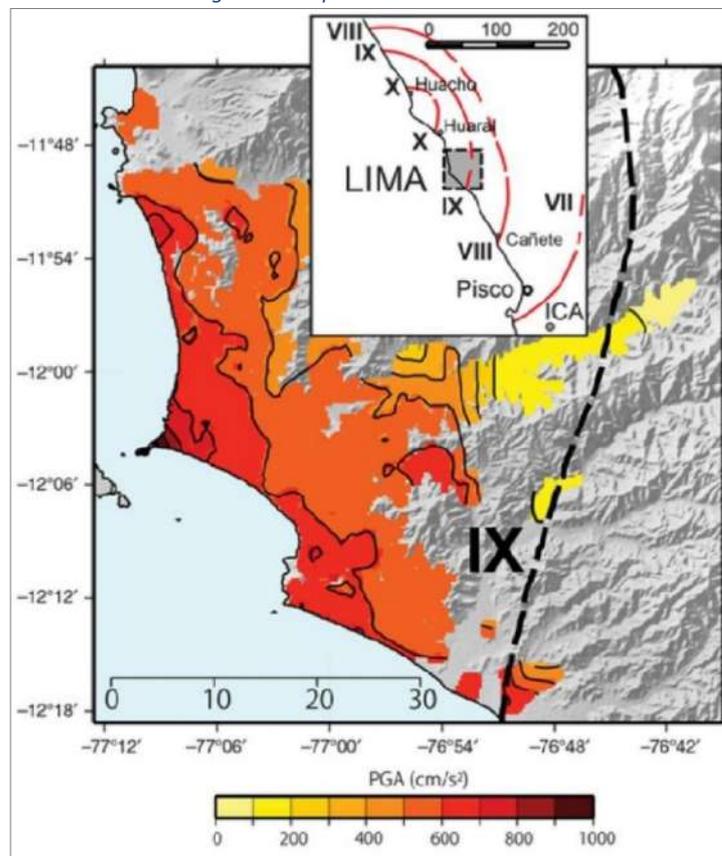
Imagen 16. Mapa de aceleración sísmica

- Zona I: Conformada por afloramientos rocosos (cerros) de diferente grado de fracturamiento. Este suelo tiene un comportamiento rígido, con periodos de vibración natural (registros de vibración ambiental) menores a 0.20 s. La aceleración máxima que presentan 466.95 cm/s².

Estas características definen el nivel de aceleración y/o sacudimiento del suelo que podría experimentar el sector de Nueva Rinconada.

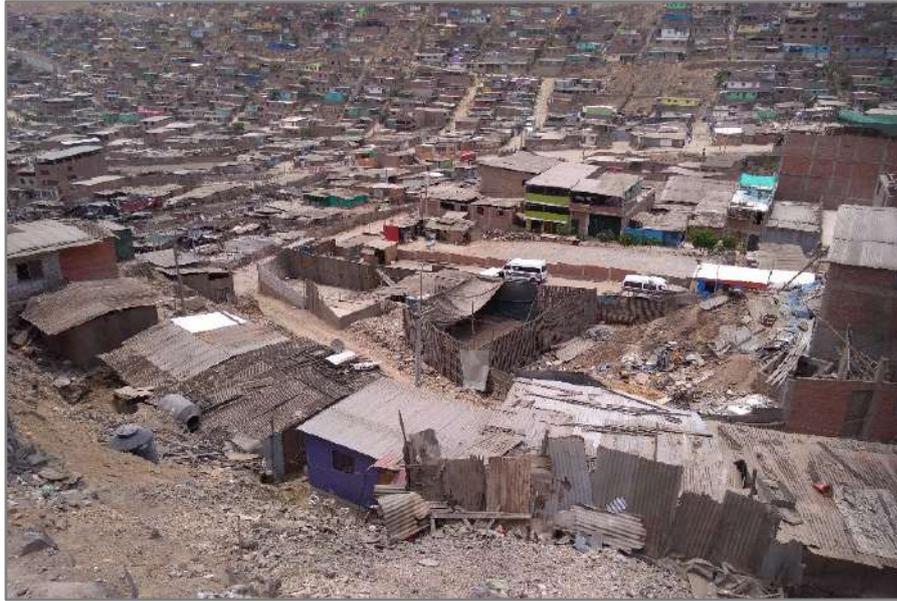
Imagen 17. Peligro de incendios

Presencia de acumulación de material inflamable, hacinamiento de las viviendas, y tipo de material de construcción. El acceso es difícil por el tipo de asentamiento de las viviendas

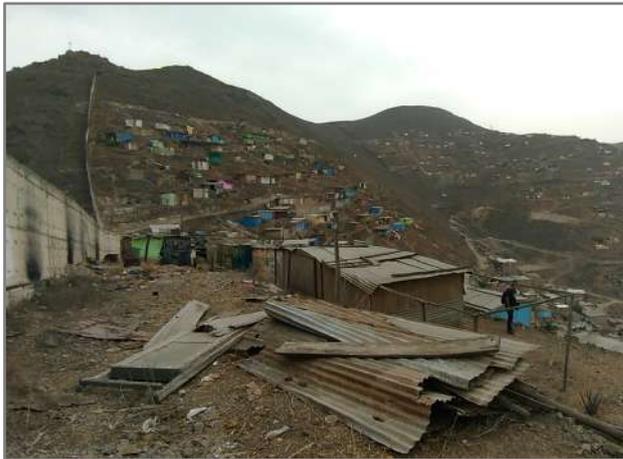
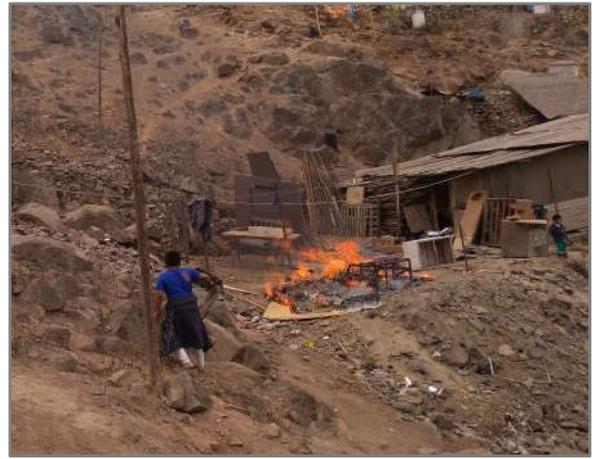
En Nueva Rinconada se identificó en varios puntos la quema de residuos sólidos, generalmente en los asentamientos humanos que se encuentran ubicados en la zona media y alta.

Imagen 19. Quema de residuos sólidos - Zona media y alta de Nueva Rinconada

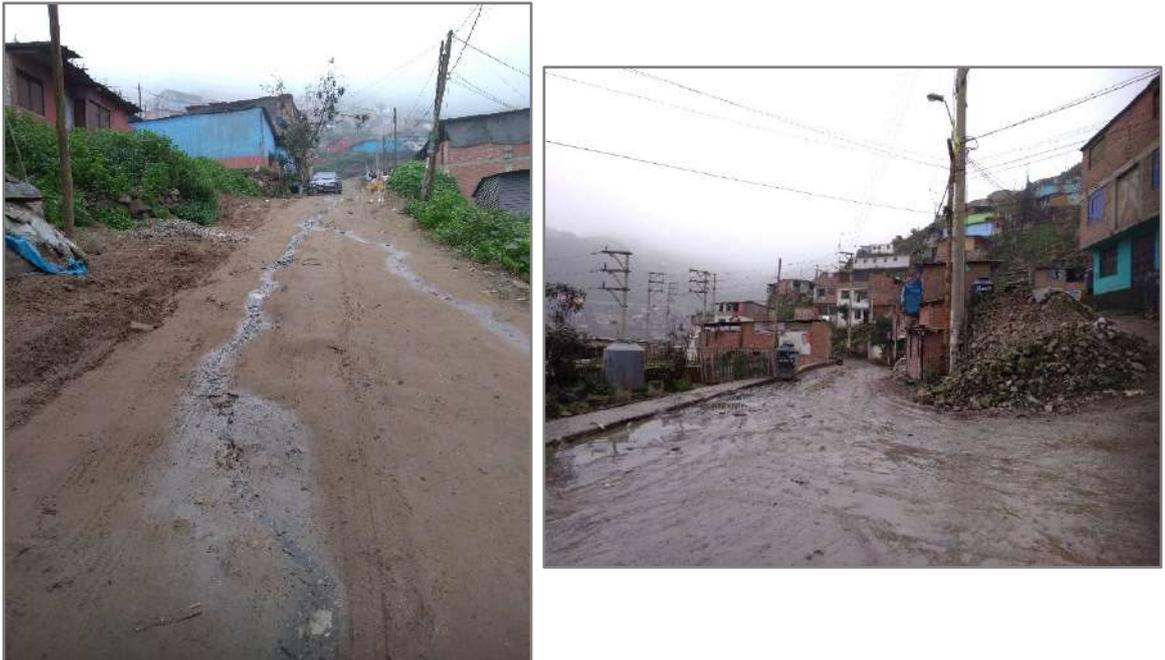
Los habitantes de Nueva Rinconada no cuentan con los servicios básicos de agua y desagüe. Por ello, las personas vierten las aguas grises al exterior de las viviendas, generando el humedecimiento y erosión del suelo de la ladera. Esta situación se exagera en la estación de invierno, llegando a la saturación del suelo, como se observa en las imágenes siguientes:

Imagen 21. Vertimiento de aguas grises – Nueva Rinconada

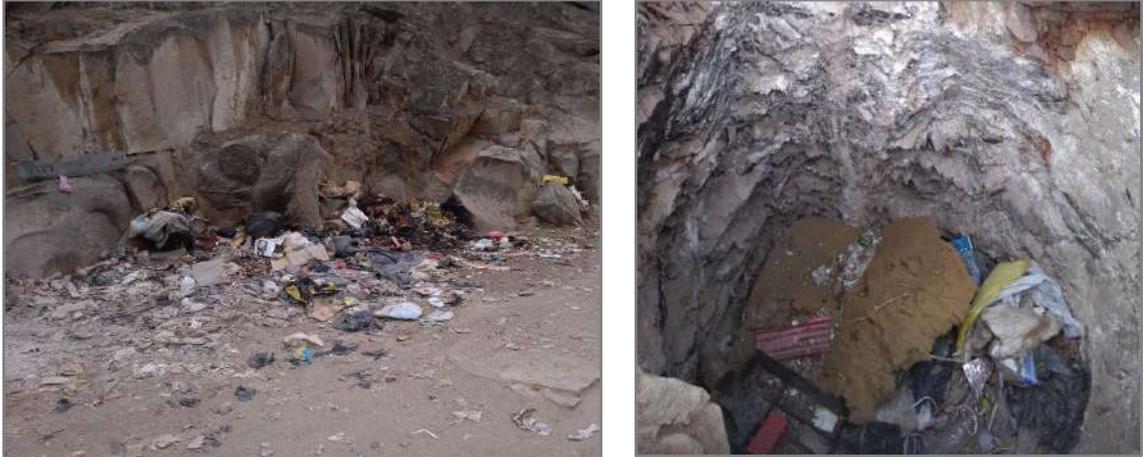
En Nueva Rinconada se identificó puntos de vertimiento de residuos sólidos, generalmente en los asentamientos humanos que se encuentran ubicados en la zona media y alta.

Imagen 22. Vertimiento de residuos sólidos- Nueva Rinconada

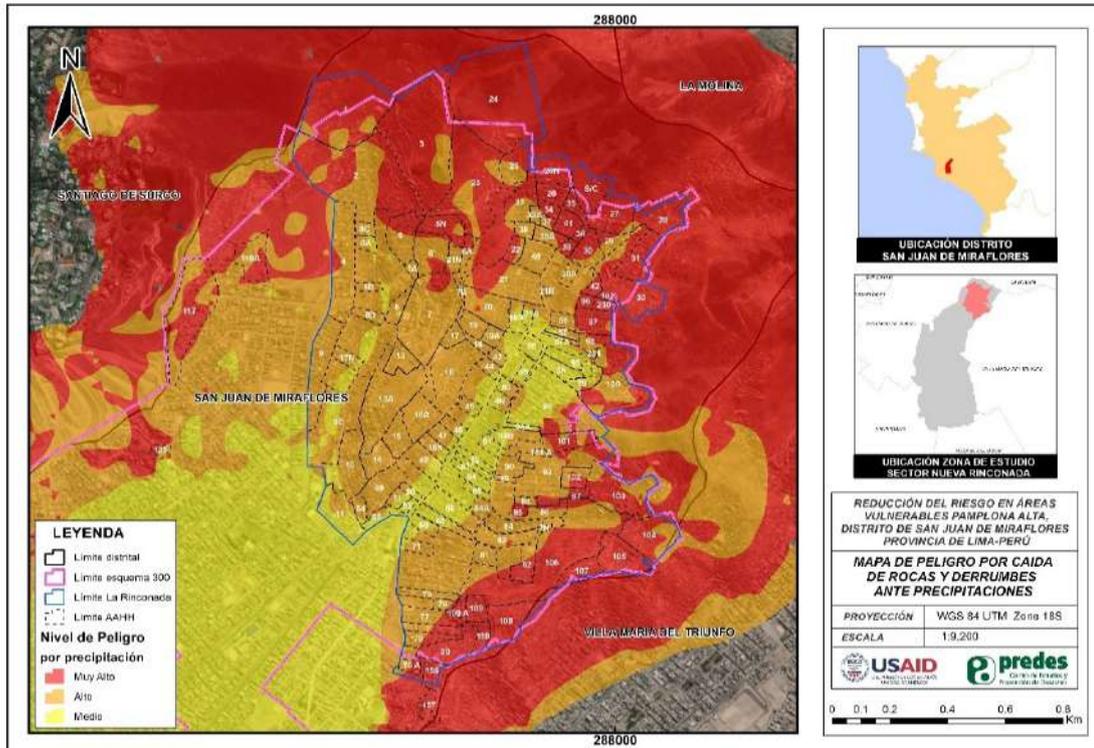
Imagen 23. Mapa de peligro por caída de rocas y derrumbes debido a precipitaciones

DESCRIPCIÓN	NIVELES DE PELIGRO	RANGO
Corresponde a eventos geodinámicos que comprenden áreas de acumulación de suelos mayores a 10000 m ² , pendiente del terreno es muy alta (mayor a 45°), geomorfología del terreno abrupta a escarpada. La litología está formada por rocas intrusivas muy intemperadas y fracturadas que forman suelos residuales hasta de 2 m de espesor. Registran precipitaciones superiores a su normal climática en un 300-500%.	MUY ALTO	0.269 ≤ P ≤ 0.473
Le corresponde áreas de acumulación de suelos entre 7000 y 10000 m ² , pendiente del terreno es alta (35° - 45°), geomorfología representada por colinas de relieve suave. La litología corresponde a intrusivos granodioríticos y volcánico - sedimentarios. Registran precipitaciones superiores a su normal climática en un 300-500%.	ALTO	0.138 ≤ P < 0.269
Corresponde a eventos geodinámicos que comprenden áreas entre 5000 y 7000 m ² , pendiente del terreno media de valores entre 20° - 35°; representadas geomorfológicamente por colinas en rocas sedimentarias. La litología corresponde a calizas y limonitas de la Fm. Atocongo y Fm Pamplona. Registran precipitaciones superiores a su normal climática en un 300-500%.	MEDIO	0.078 ≤ P < 0.138

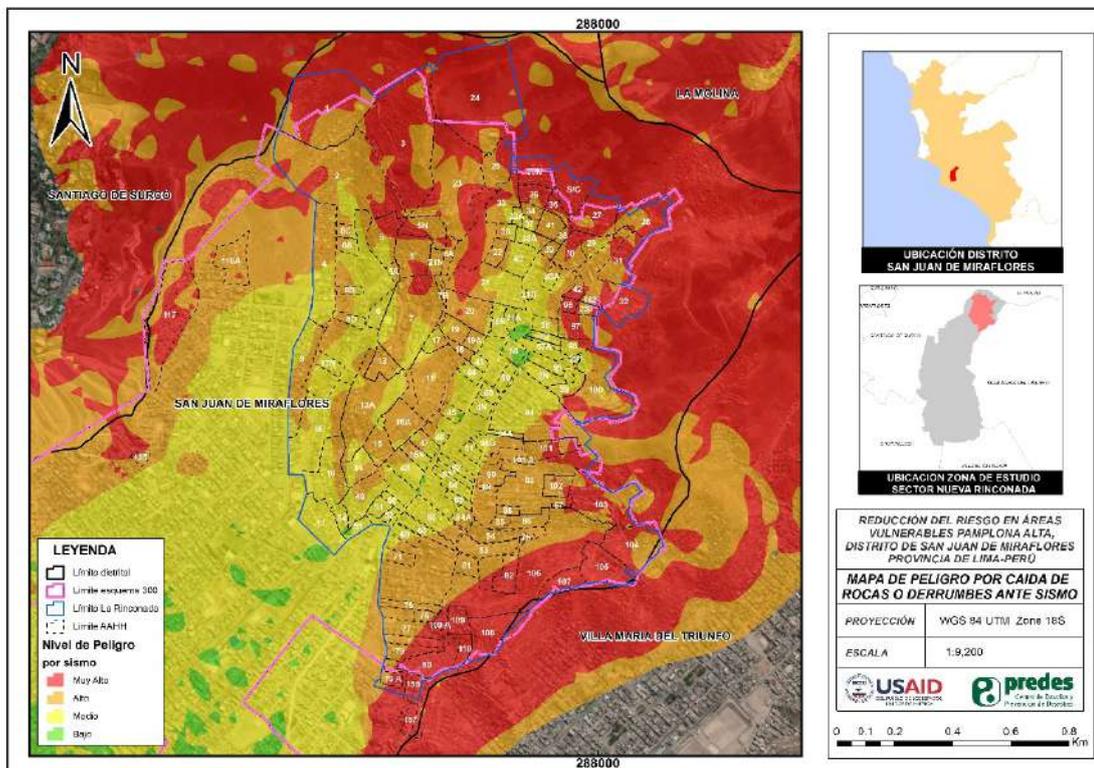
Imagen 24. Mapa de peligro por caída de rocas y derrumbes debido a eventos sísmicos.

DESCRIPCIÓN	NIVELES DE PELIGRO	RANGO
Corresponde a eventos geodinámicos que comprenden áreas de acumulación de suelos mayores a 10000 m ² , pendiente del terreno es muy alta (mayor a 45°), geomorfología del terreno abrupta a escarpada. La litología está formada por rocas intrusivas muy intemperadas y fracturadas que forman suelos residuales hasta de 2 m de espesor. Son generados por sismos con una magnitud de 8.5 Mw – 8.8Mw	MUY ALTO	0.267 ≤ P ≤ 0.488
Le corresponde áreas de acumulación de suelos entre 7000 y 10000 m ² , pendiente del terreno es alta (35° - 45°), geomorfología representada por colinas de relieve suave. La litología corresponde a intrusivos granodioríticos y volcánico - sedimentarios. Son generados por sismos con una magnitud de 8.5 Mw – 8.8Mw	ALTO	0.134 ≤ P < 0.267
Corresponde a eventos geodinámicos que comprenden áreas entre 5000 y 7000 m ² , pendiente del terreno media de valores entre 20° - 35°; representadas geomorfológicamente por colinas en rocas sedimentarias. La litología corresponde a calizas y limonitas de la Fm. Atocongo y Fm Pamplona. Son generados por sismos con una magnitud de 8.5 Mw – 8.8Mw	MEDIO	0.072 ≤ P < 0.134

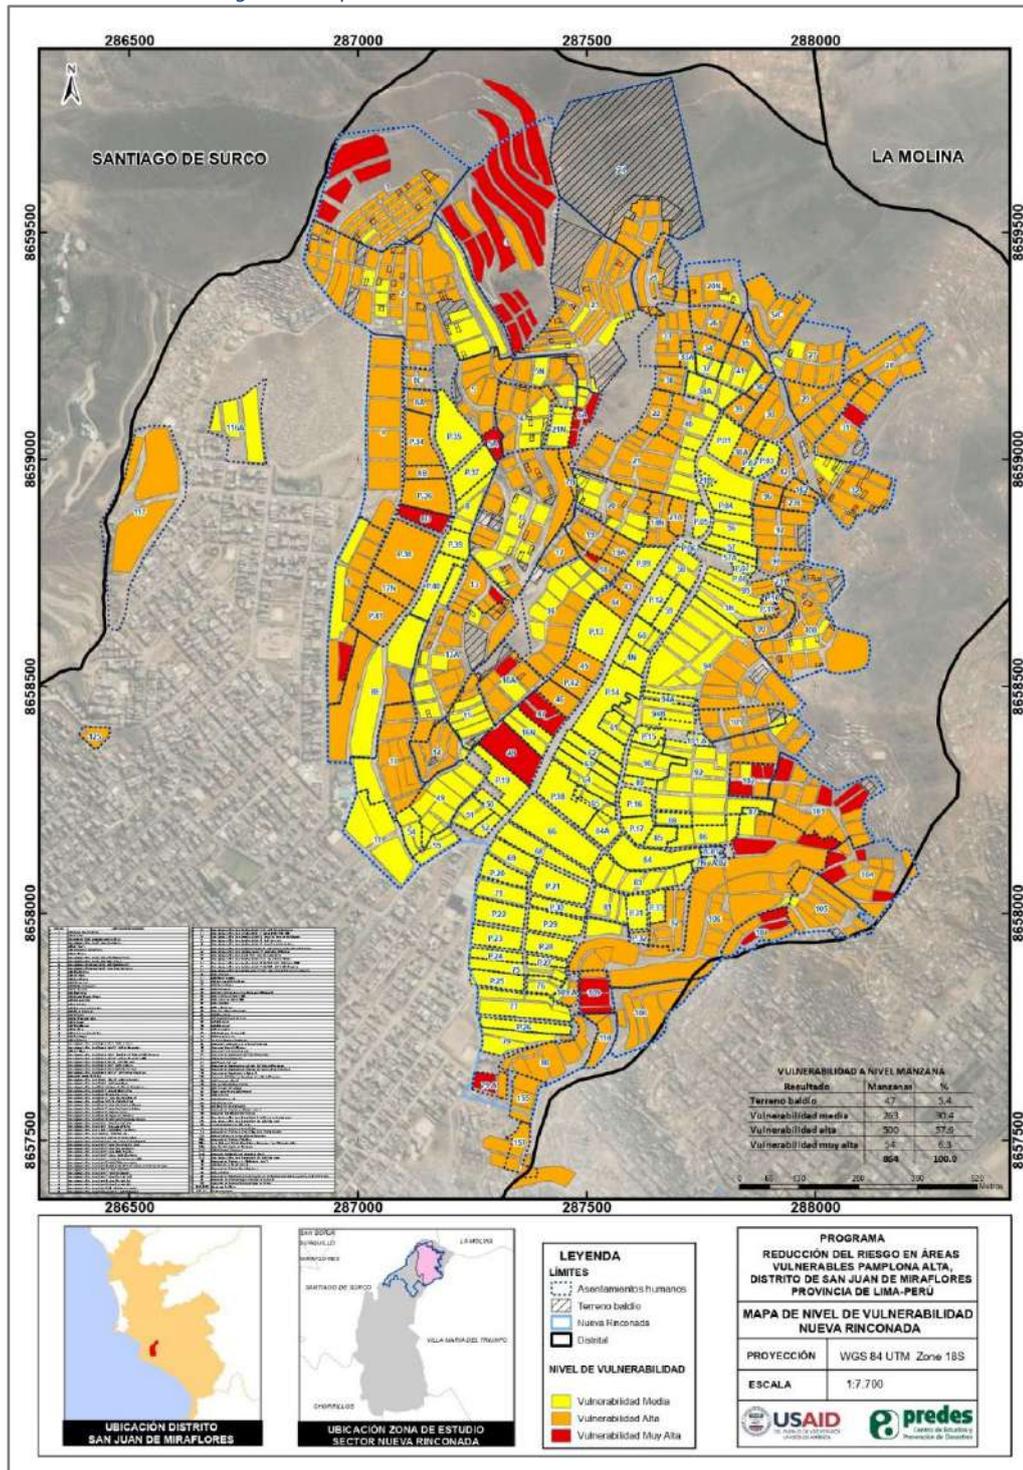
Después el análisis de vulnerabilidad en las diferentes dimensiones. Se determinó los niveles de vulnerabilidad, resultado que se observa en el mapa siguiente:

Imagen 25. Mapa de Vulnerabilidad de los AA.HH. de Nueva Rinconada

- El 57.9% del área de trabajo se encuentra en Vulnerabilidad Alta. con 29,670 personas aprox.). En este nivel se encuentran la mayoría de los asentamientos humanos ubicados en la zona de trabajo, en su mayoría ubicados en zona de pendiente.
- El 30.4% del área de trabajo se encuentra en Vulnerabilidad Media (15,578 personas aprox), principalmente en los asentamientos humanos: Villa San Juan, Los Rosales, Sector Nueva Esperanza 2000, C16 Nueva juventud, Sector El Porvenir, Villa el Sol, Cerro Puquio, Asoc. Virgen del Rosario, Asoc. Virgen de Fátima, entre otros.
- El 5.4% corresponde a terrenos baldíos, gran parte de estas áreas son áreas reservadas para áreas verdes o de recreación.

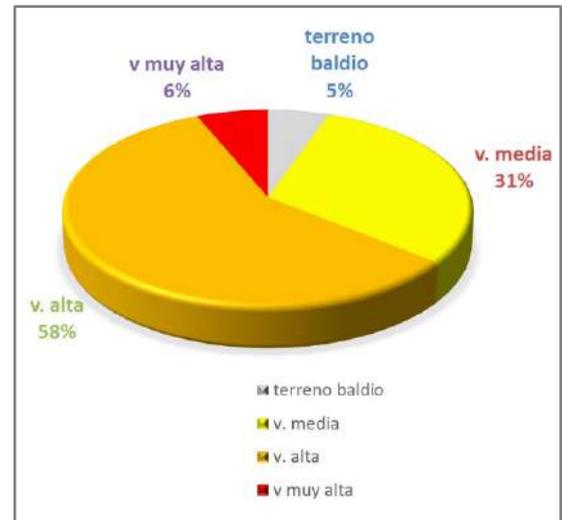
Gráfico 5. Resultado estadístico de la vulnerabilidad general de los AA.HH. de Nueva Rinconada.

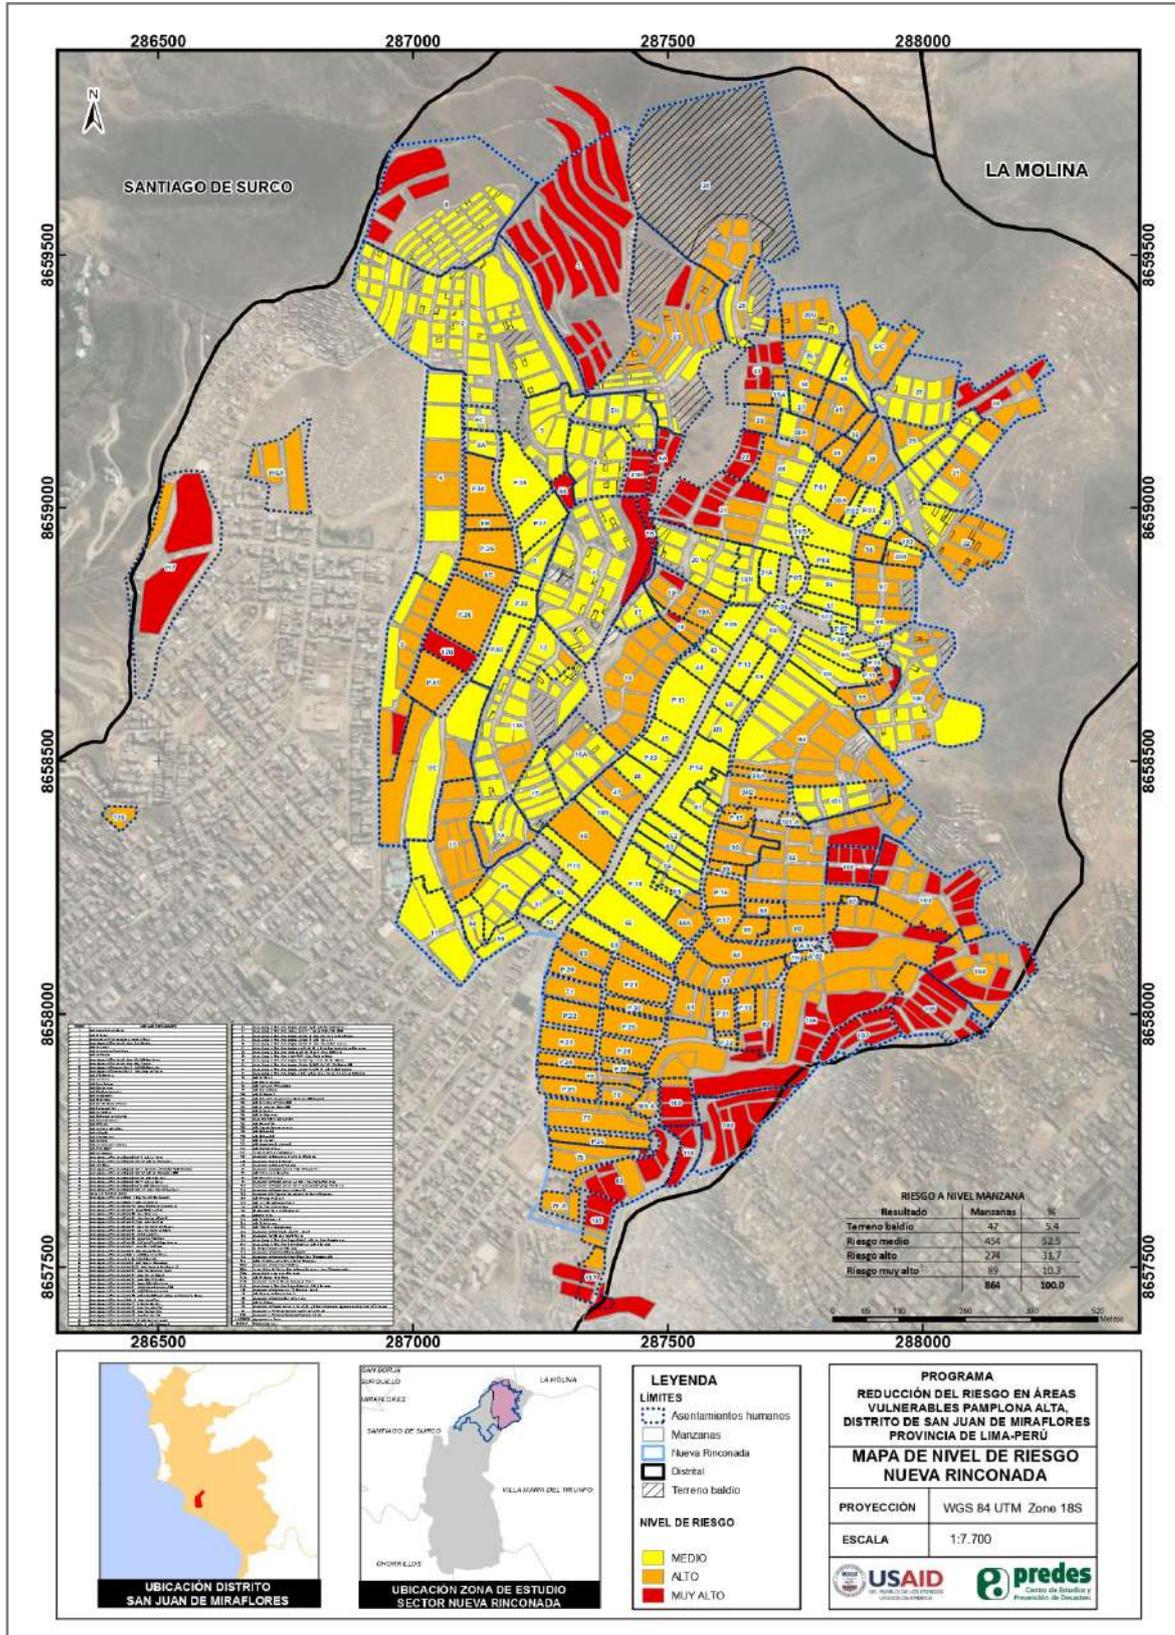
Imagen 26. Mapa del nivel de riesgo por Movimientos en masa - Nueva Rinconada

NIVEL	DESCRIPCIÓN	RANGO
RIESGO MUY ALTO	Corresponde a eventos geodinámicos que comprenden áreas de acumulación de suelos mayores a 10000 m ² , pendiente del terreno es muy alta (mayor a 45°), geomorfología del terreno abrupta a escarpada. La litología está formada por rocas intrusivas muy intemperadas y muy fracturadas que forman suelos residuales hasta de 2 m de espesor. Son generados por sismos con una magnitud de 8.5 Mw – 8.8Mw. Corresponde a: Condición de Propiedad: Inquilino. Afiliación a un seguro de salud: Ningún tipo de seguro. Grupo etáreo: De 0 a 3 años y mayor a 65 años. Nivel educativo del jefe(a) de familia: Ninguno. Ingreso promedio mensual, nivel de pobreza: ≤149. Percepción del riesgo: La totalidad desconoce los peligros y no percibe el riesgo. Actitud frente al riesgo: La mayoría es fatalista, conformista y con desidia. Capacitación de la población en GRD: La totalidad no recibe ningún programa de capacitación en GRD. Campañas de difusión: Los medios de comunicación no difunden información sobre GRD. Población económicamente activa desocupada: Escaso acceso y la no permanencia a un puesto de trabajo. Serias limitaciones socioeconómicas. Organización y capacitación institucional: Las organizaciones locales son poco efectivas en su gestión y no se identifica. Ocupación principal del jefe(a) de familia: Obrero. Porcentaje de empresas con pocos empleados: >80%. Localización de edificaciones: Muy cercana 0km - 0.2km. Material de construcción de edificaciones: estera/madera, triplay. Estado de conservación de edificaciones: Muy malo (va colapsar). Antigüedad de las edificaciones: De 40 a más años. Configuración de elevación de las edificaciones: 5 pisos a más. Topografía del terreno: 50% < P ≤ 80%. Cimentación base: No tiene. Terreno base del terreno: Inestable. Tipo de cubierta: Edif. con techo inestable, sin viga de amarre. Elementos no estructurales: Edif. con elementos en el techo, mal vinculados a la estructura. Viviendas con acceso a agua potable: No tiene servicio domiciliario - usa bidón. Cumplimiento de código de construcción: < 20 %. Viviendas que cumplen medidas de reforzamiento de edificaciones: C<20%. Estado de la construcción: Inconclusa.	0.100 ≤ R ≤ 0.389

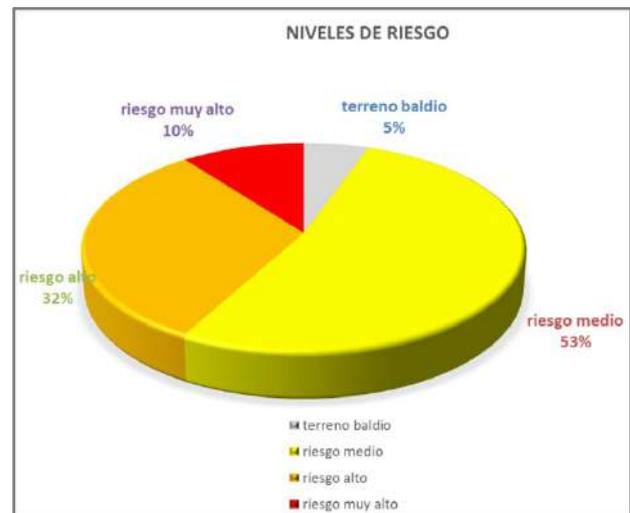
- El 52.55% del área de trabajo se encuentra en riesgo Medio (26,903 personas aprox.). En este nivel se encuentra la mayoría de los asentamientos humanos ubicados en la zona de trabajo.

- El 5.44% corresponde a terrenos baldíos, gran parte de estas áreas son áreas reservadas para áreas verdes o de recreación.

Gráfico 6. Resultado estadístico de riesgo general de los AA.HH. de Nueva Rinconada.
