Estudio de Escenario del Riesgo de Desastres

**SAN MARTÍN DE
PORRES 2024**

ESTUDIO DE ESCENARIO DEL RIESGO DE DESASTRES PARA LA PLANIFICACIÓN Y GESTIÓN TERRITORIAL DEL DISTRITO DE SAN MARTIN DE PORRES - LIMA 2024

Proyecto “Fortaleciendo la Gestión del Riesgo de Desastres con enfoque inclusivo en los distritos de Comas, Los Olivos, Puente Piedra y en la Mancomunidad Municipal de Lima Norte”

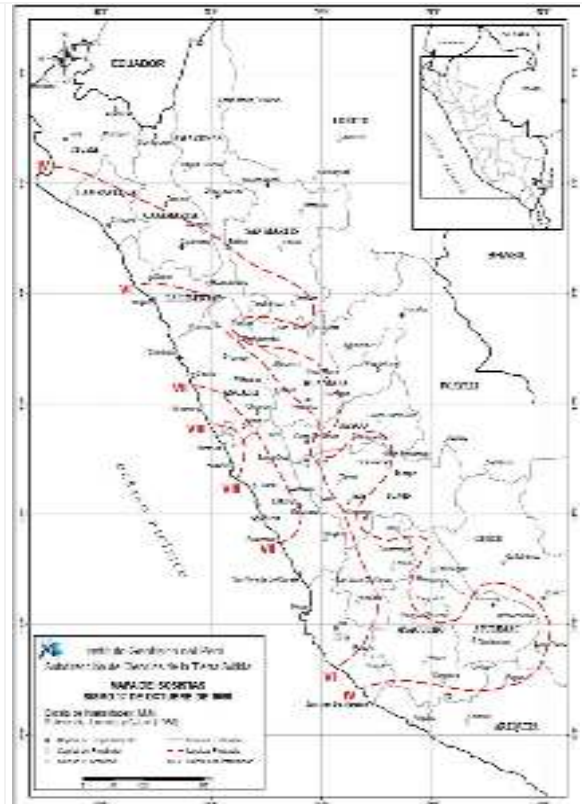
Ilustración 1 – Mapa de isosistas de principales sismos ocurridos en Lima

10/07/1586, Sismo de intensidad de IX (Lima)

10/07/1586, Sismo de intensidad de VII (Lima)

20/10/1687, Sismo de intensidad IX-VIII (Lima)

29/10/1746, Sismo de intensidad X-IX (Lima)

24/05/1940, Sismo de intensidad VIII (Lima)

17/10/1966, Sismo de intensidad VII-VIII (Lima)

05/01/1974, Sismo de intensidad IV - V (Lima)

03/10/1974, Sismo de intensidad VIII (Lima)

A continuación, se muestra los mapas de los sismos que afectaron a la ciudad de Lima.

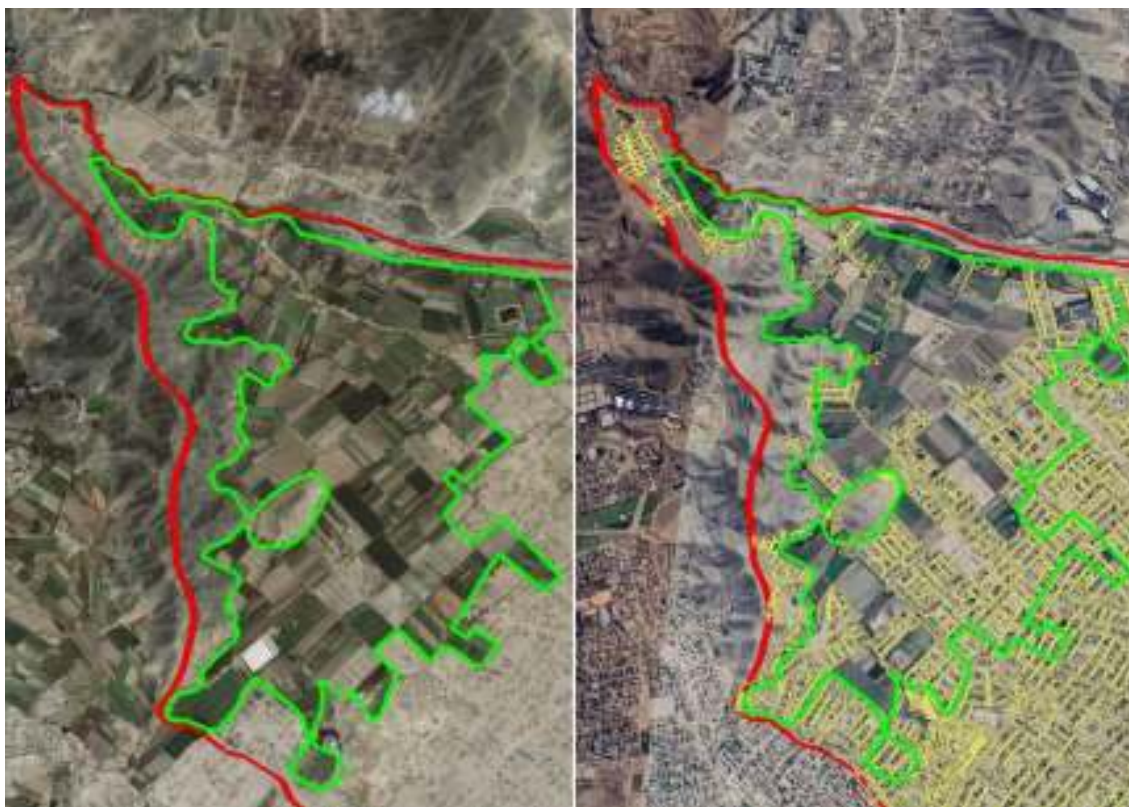
Ilustración 5 – Crecimiento urbano en la ex hacienda Chuquitanta entre el 2003 y el 2023

La imagen anterior evidencia como se han realizado los procesos de ocupación urbana en la ex hacienda Chuquitanta. La toma de la izquierda corresponde a una imagen del 2020, donde aún se podía visualizar considerables superficies de áreas agrícolas; mientras que la toma de la derecha corresponde a una imagen del 2023, donde se puede apreciar como las áreas agrícolas han ido desapareciendo, dando paso a las asociaciones y programas de vivienda con fines urbanos.

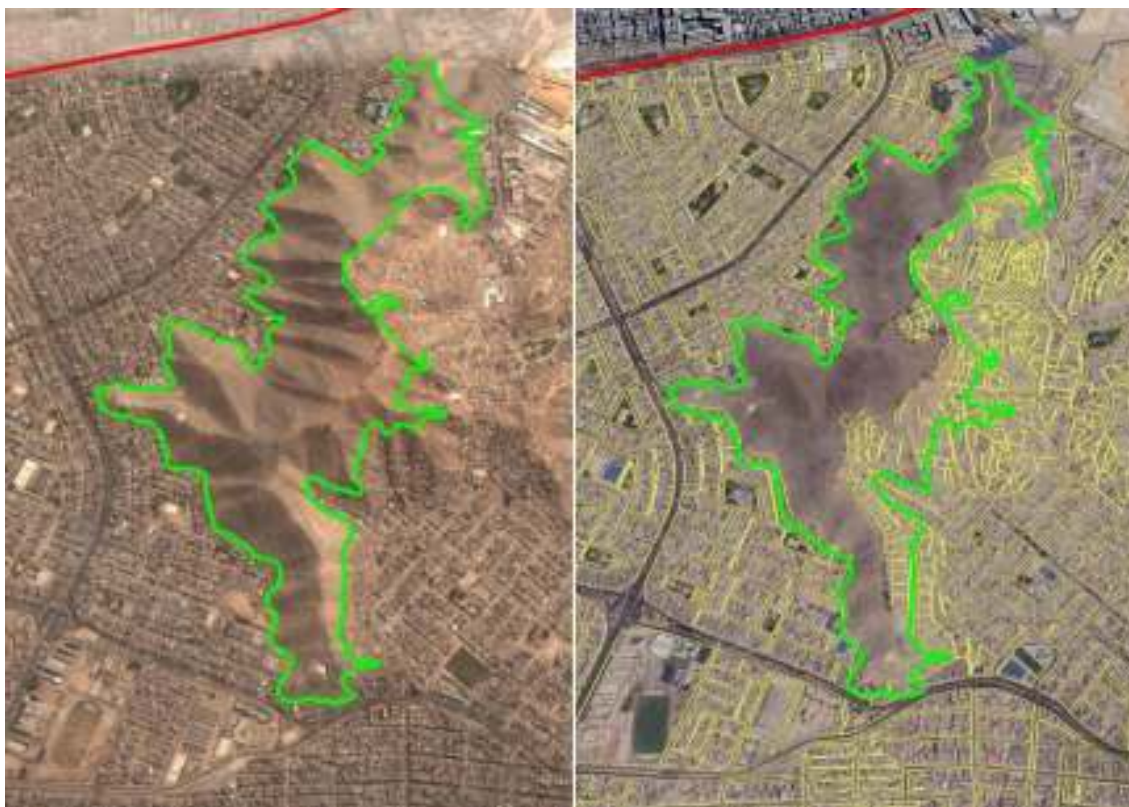
Ilustración 6 – Crecimiento urbano en el cerro La Milla entre el 2003 y el 2023

La imagen anterior evidencia como se han realizado los procesos de ocupación urbana en el cerro La Milla. Se puede advertir que al 2020 (toma de la izquierda), si bien es cierto ya existían asentamientos humanos, estos vienen expandiéndose hacia las partes altas o incluso, hacia las laderas oeste del mencionado cerro, con vista hacia la urbanización San Germán. La precariedad de las viviendas y la falta de acceso a servicios básicos son las principales características de las poblaciones que actualmente ocupan esta zona.

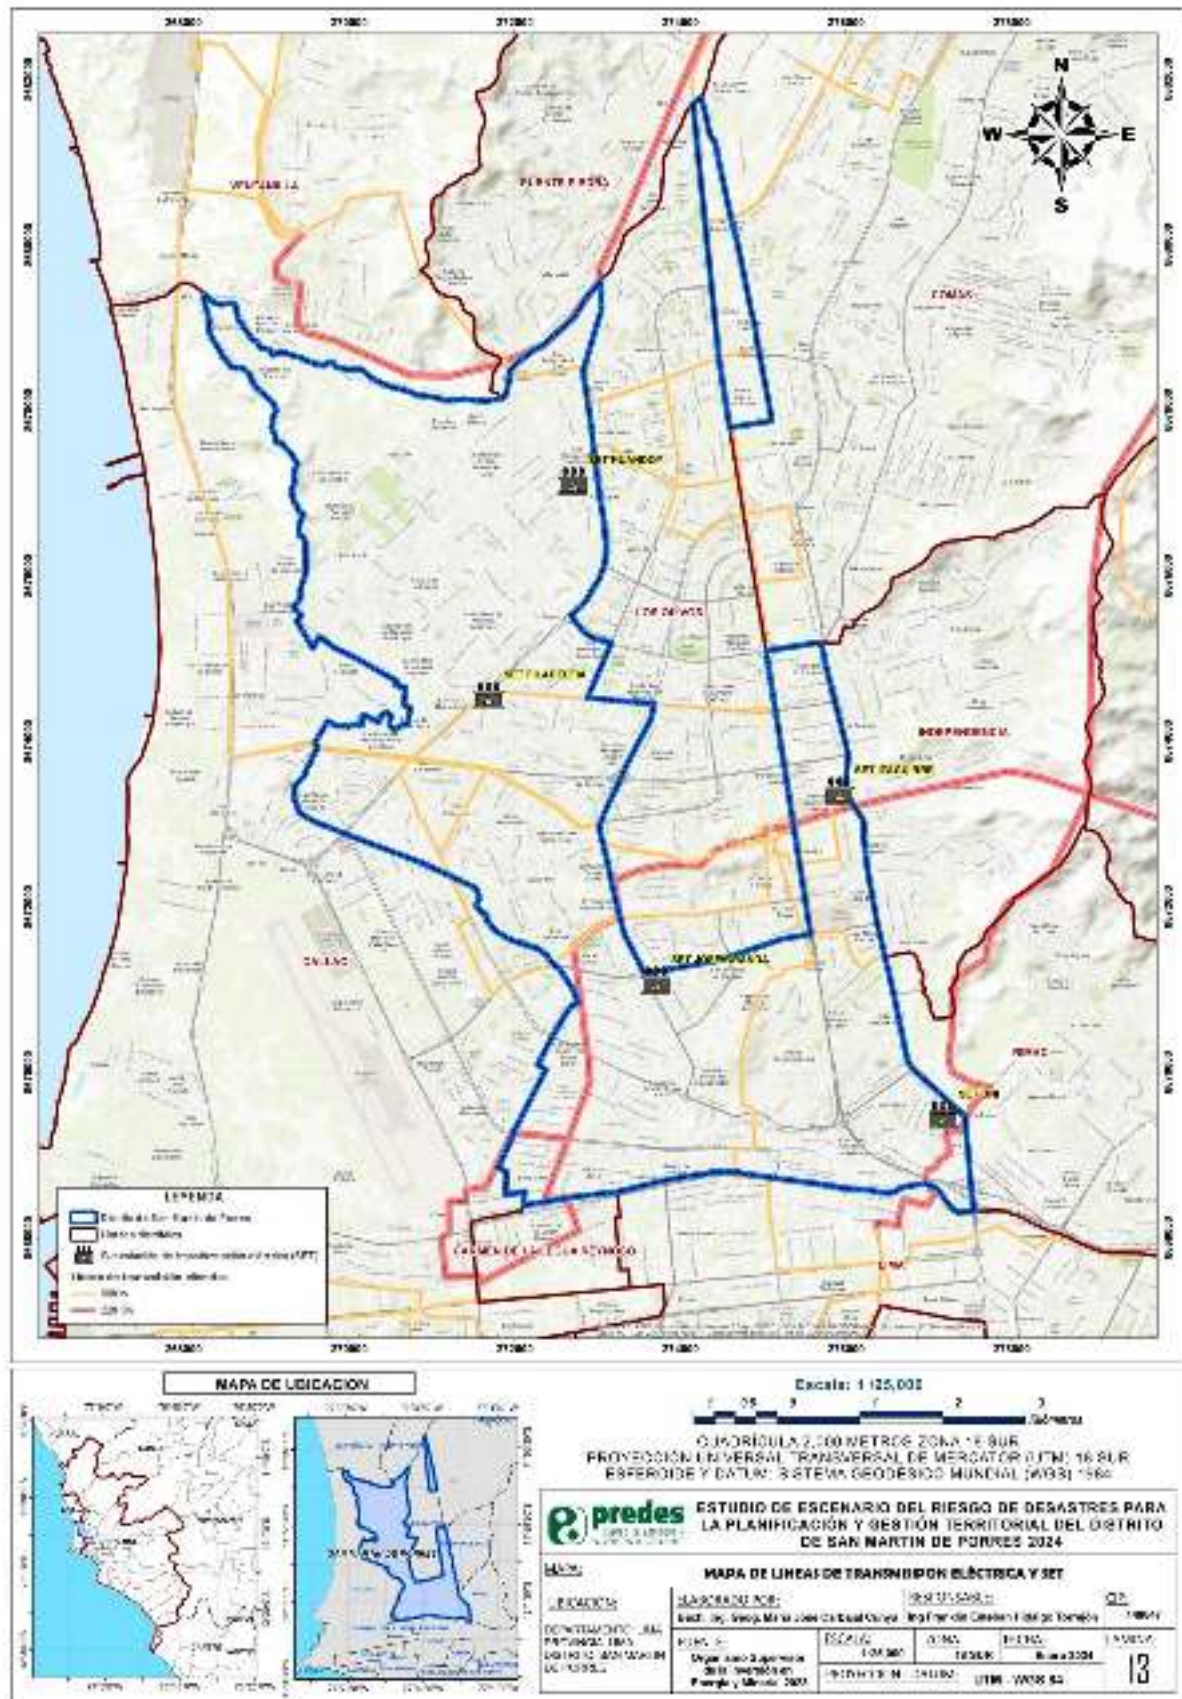
Gráfico 14 – Líneas de transmisión eléctrica y SET del distrito de San Martín de Porres

Elaboración: Equipo técnico consultor, 2024
Fuente: Osinergmin, 2023

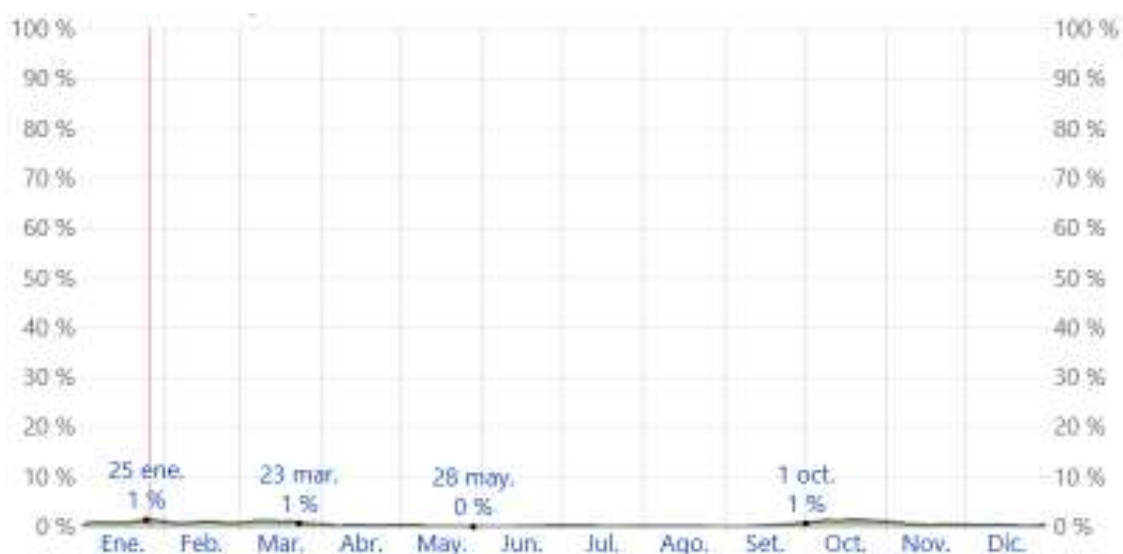
Gráfico 15 – Probabilidad diaria de precipitación en el distrito de San Martín de Porres

Por otra parte, mensualmente el distrito no presenta una variación considerable; esta frecuencia varía de 0% a 1%, y el valor promedio es de 0%. Mientras que durante todo el año presenta lluvias con una probabilidad máxima del 1% el 25 de enero (Weather Spark, 2023).

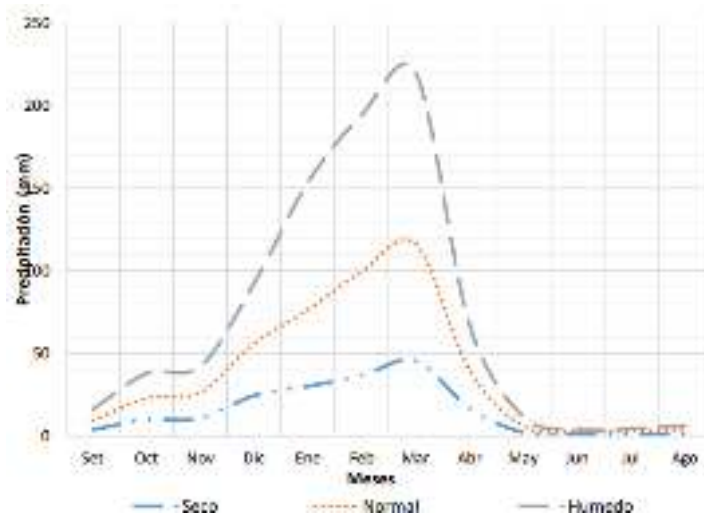
Gráfico 16 – Variabilidad anual de la precipitación (mm) de la cuenca del río Chillón

En los datos recopilados en la estación Obrajillo desde el año 1964 hasta el 2018, se tiene que el promedio anual en la cuenca baja es de 457.42 mm/año, se observa que desde el mes de enero hasta abril los valores de precipitación fueron mayores, siendo marzo el mes donde se registra el máximo con 266.20 mm/mes.

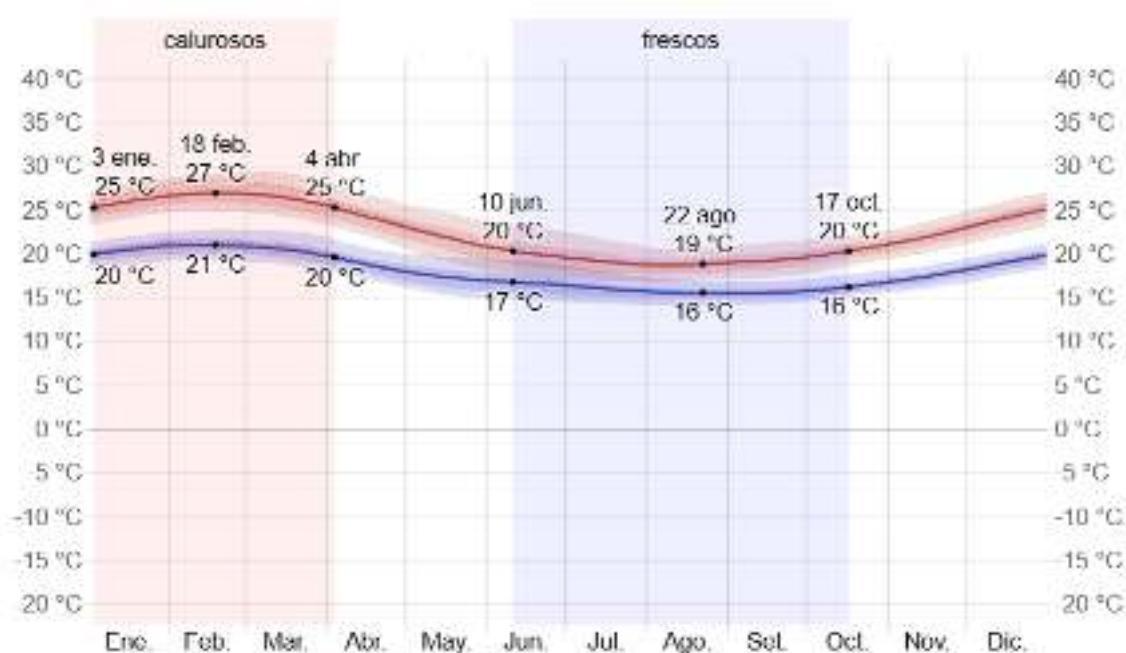
Gráfico 22 – Probabilidad diaria de temperatura máxima y mínima en el distrito de San Martín de Porres

La temporada fresca dura casi 4 meses, del 10 de junio al 17 de octubre, y el promedio diario de la temperatura máxima es de 20°C, siendo agosto el mes más frío con una temperatura mínima promedio de 16°C y máxima de 19°C. (Weather Spark 2023).

Nota: La temperatura máxima (línea roja) y la temperatura mínima (línea azul) promedio diario con las bandas de los percentiles 25° a 75°, y 10° a 90°. Las líneas delgadas punteadas son las temperaturas promedio percibidas correspondientes.

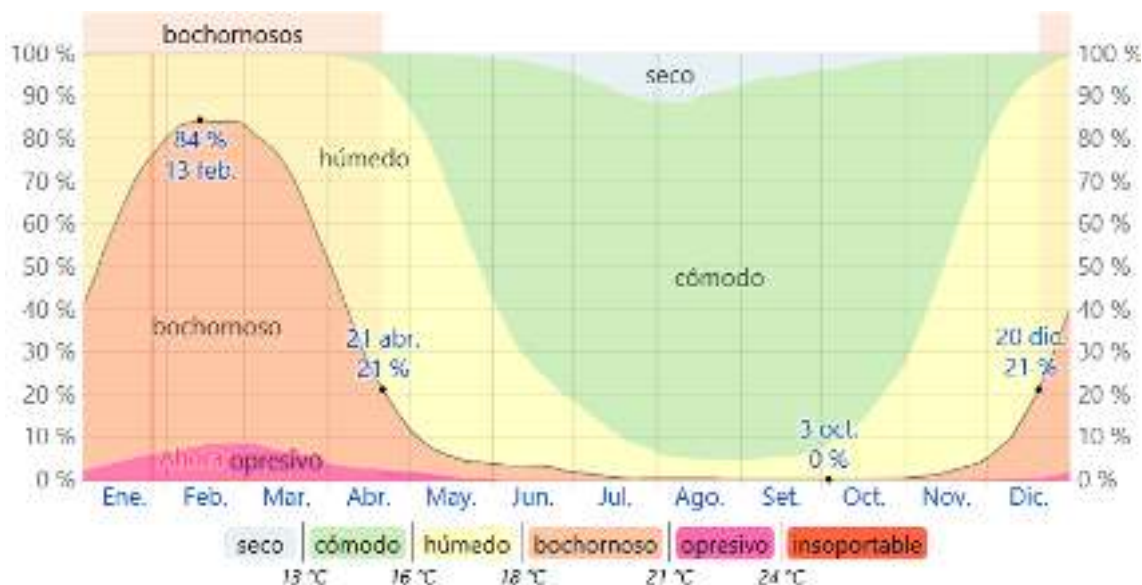
Gráfico 26 – Niveles de comodidad de la humedad en el distrito de San Martín de Porres

En el distrito de San Martín de Porres la humedad percibida varía extremadamente. El periodo más húmedo del año dura aproximadamente 4 meses, entre finales del mes de diciembre a finales de abril, y durante ese tiempo el nivel de comodidad es bochornoso por lo menos durante el 21% del tiempo. El mes con más días bochornosos fue febrero con 24.2 días, en cambio el mes de setiembre disminuye el bochorno (Weather Spark 2023).

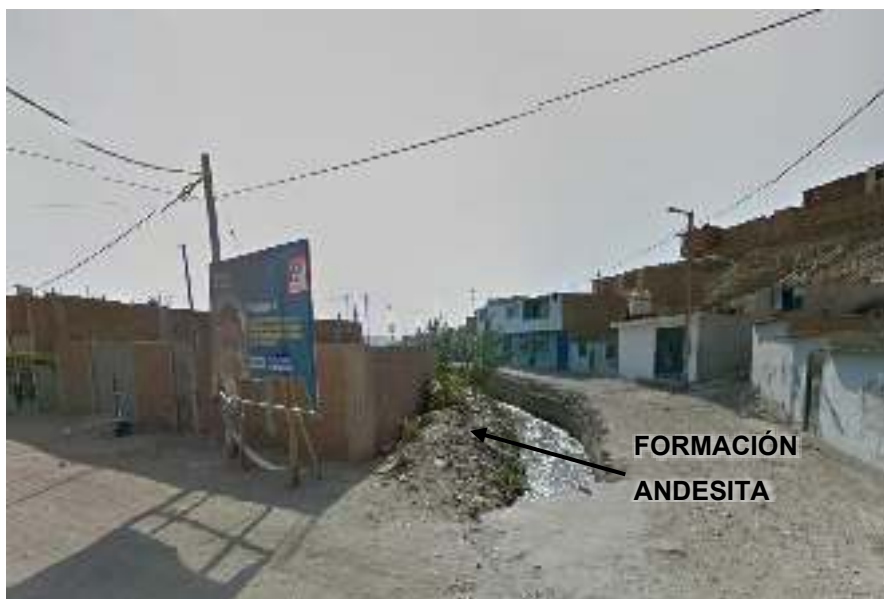
Fotografía 14 – Formación Andesita (Ks-and)

- a) **Andesita (Ks-and):** Es una roca ígnea volcánica de grano fino que suelen ser de color gris claro a oscuro. Tienen una composición mineral intermedia entre granito y basalto. Su composición mineral comprende generalmente plagioclasa y varios minerales ferromagnéticos como piroxeno, biotita y hornblenda. En la siguiente fotografía se puede apreciar afloramientos de andesita en la Pról. De viv. Valle Azul de San Diego I etapa y Asoc. Buen Jesús; detrás del cerro Santa Cruz.

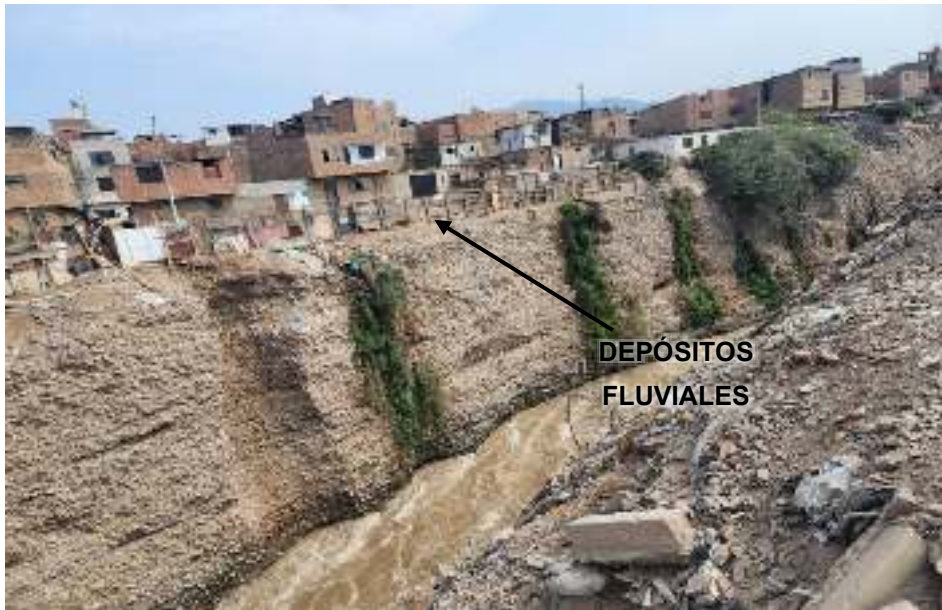
Fotografía 15 – Depósito fluvial (Qh-al) – Río Rímac

- b) **Depósito fluvial (Qh-fl):** Esta formación aflora en la zona Norte y Sur del distrito, específicamente cerca de las márgenes de los ríos Chillón y Rímac. Es un depósito cuaternario holocénico conformado por depósitos de grava, arena, limo y arcilla con clastos subangulosos a angulosos de diferente composición. En la siguiente fotografía se pueden apreciar depósitos de grava y arena perteneciente al depósito aluvial en la margen derecha del Río Rímac:

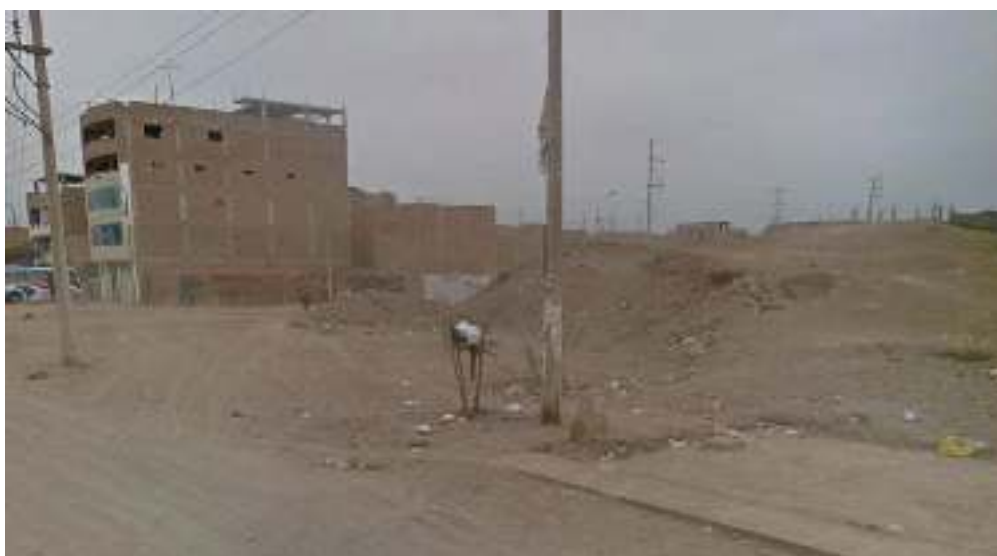
Fotografía 17 – Depósito fluvial antiguo (Qr-fl)

- c) **Deposito fluvial antiguo (Qr-fl):** Es un depósito cuaternario holocénico, conformado por depósitos de bloques, arena, limo y arcilla. Esta formación abarca la zona norte del distrito hasta la parte central.

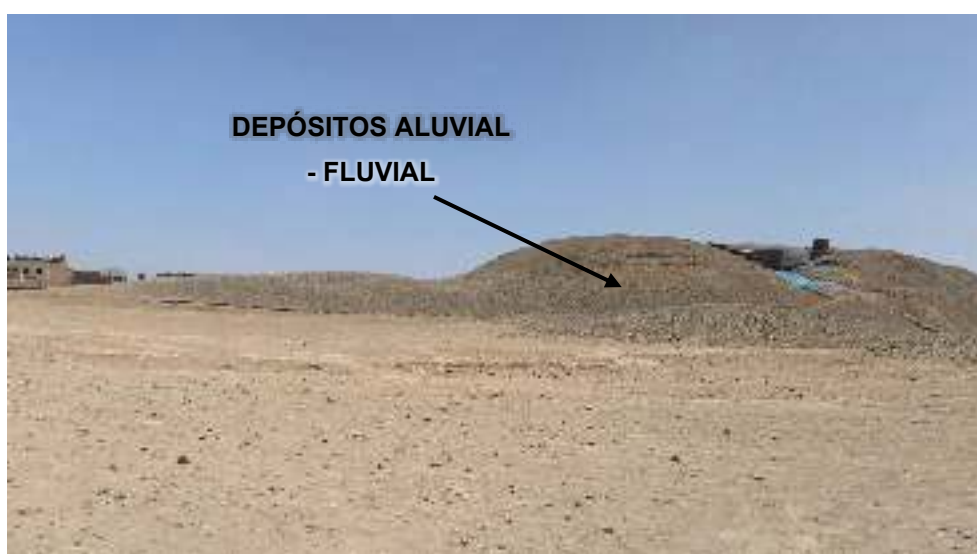
Fotografía 18 – Depósito aluvial-fluvial (Q-alf)

- d) Depósito aluvial-fluvial (Q-alf):** Es un depósito cuaternario pleistocénico, conformado por arena, arenisca y limo inconsolidados con laminación paralela y oblicua; esta formación abarca la parte central del distrito hasta la zona Sur. En la siguiente fotografía se pueden apreciar este tipo de unidades geológicas:

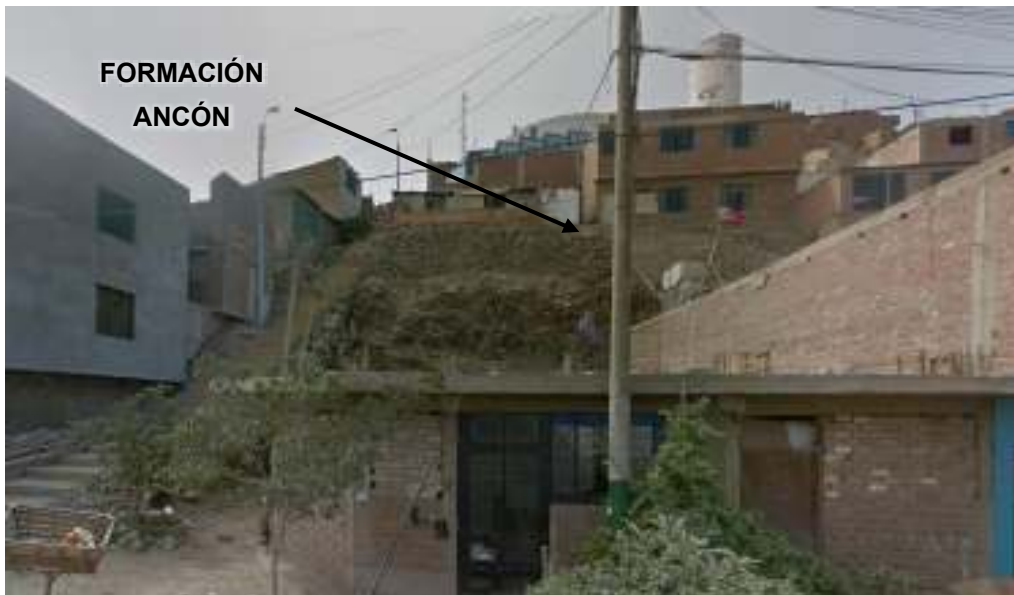
Fotografía 19 – Formación Ancón (Ki-a)

- e) Formación Ancón (Ki-a):** Esta formación aflora en la zona Este del distrito. Litológicamente se caracteriza por presentar niveles volcánicos de brechas y lavas de andesita, lo que constituye la secuencia basal de toda esta unidad litoestratigráfica, en la parte media afloran delgados niveles de depósitos

Está presente en el cerro el Choclo; en la siguiente fotografía se pueden apreciar este tipo de unidades geológicas:

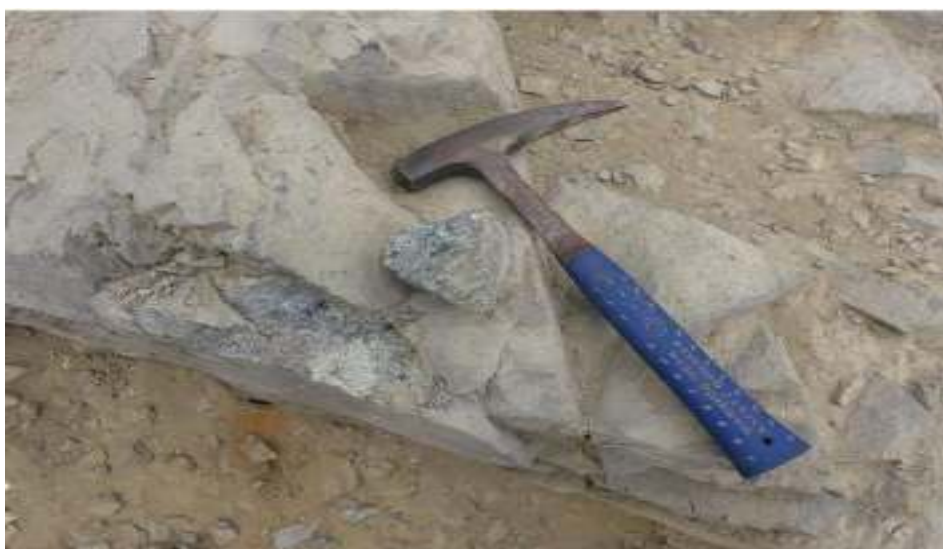
Fotografía 20 – Formación Ventanilla (Ki-v)

- f) **Formación Ventanilla (Ki-v):** Perteneciente al cretácico inferior conformada por limolitas y arcillas abirragadas, así como tobas y lavas andesíticas; están presentes en el cerro la Milla, cerro las Animas, cerro Candela y cerro Pan de Azúcar. En la siguiente fotografía se pueden apreciar Afloramiento de aglomerados volcánicos con tobas y lavas andesíticas perteneciente a la formación Ventanilla en el cerro la Milla.

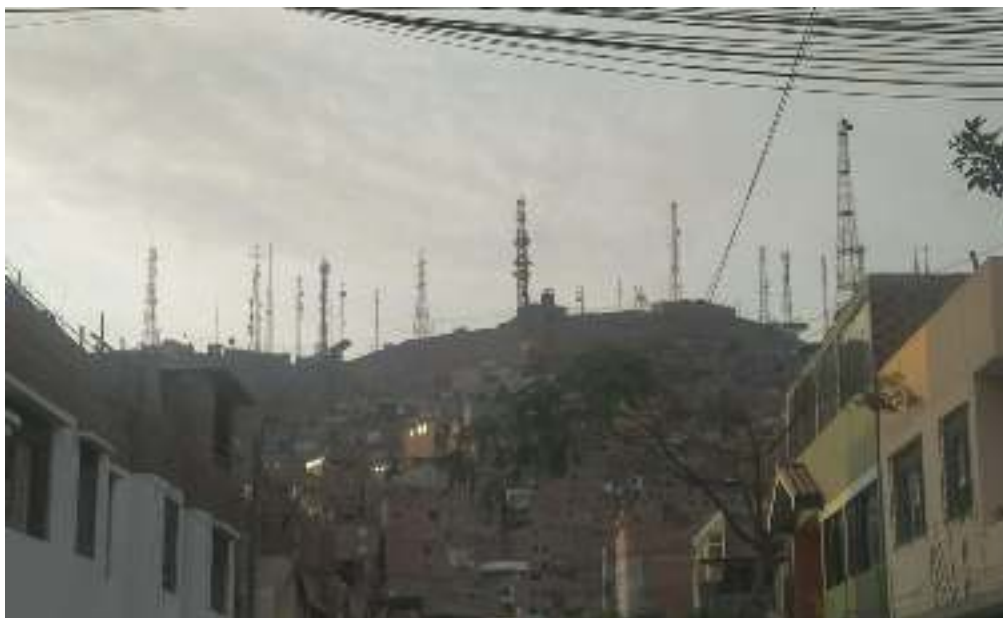
Fotografía 21 – Colina y lomada en roca volcánico sedimentaria

- a) **Brecha andesítica (B-and):** Roca ígnea volcánica brechada constituida por fenocristales de plagioclasas que presentan maclas polisintéticas, carsbald, combinadas y complejas; cuentan con pendientes $> 35^\circ$ y presentan formas que varían de euhedrales a anhedrales y con tamaños hasta de 2,55 mm la mayoría presenta bordes corroídos y absorbidos por la matriz hay sectores donde los fenocristales están aglomerados en la matriz las plagioclasas se exhiben como agregados de microlitos con habito listonado, las que presentan orientación casi paralela, indicando la dirección del flujo de la lava que le dio origen.

Se muestra a continuación una toma fotográfica del cerro La Milla como representante de esta unidad geomorfológica.

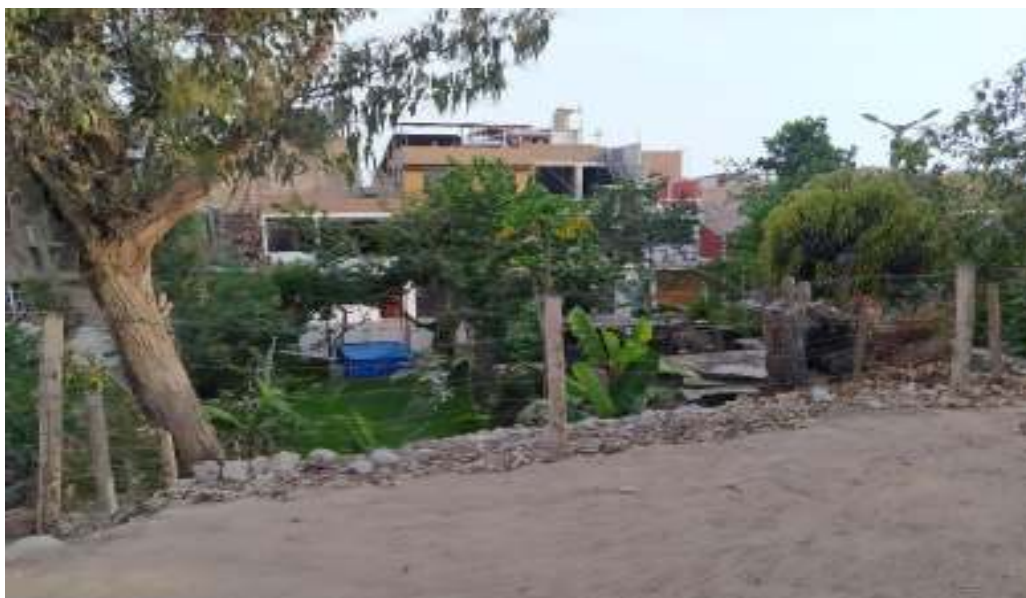
Fotografía 22 – Llanura o planicie aluvial (PI-al)

- b) **Llanura o planicie aluvial (PI-al):** Presenta un relieve plano – ondulado con pendientes menores a 5° . Está conformado por depósitos cuaternarios

resientes aluviales. Se muestra a continuación áreas verdes y viviendas ubicadas en hacia la margen izquierda del río Chillón en la Urb. San Diego, las cuales están asentadas en zona de llanura o planicie aluvial.

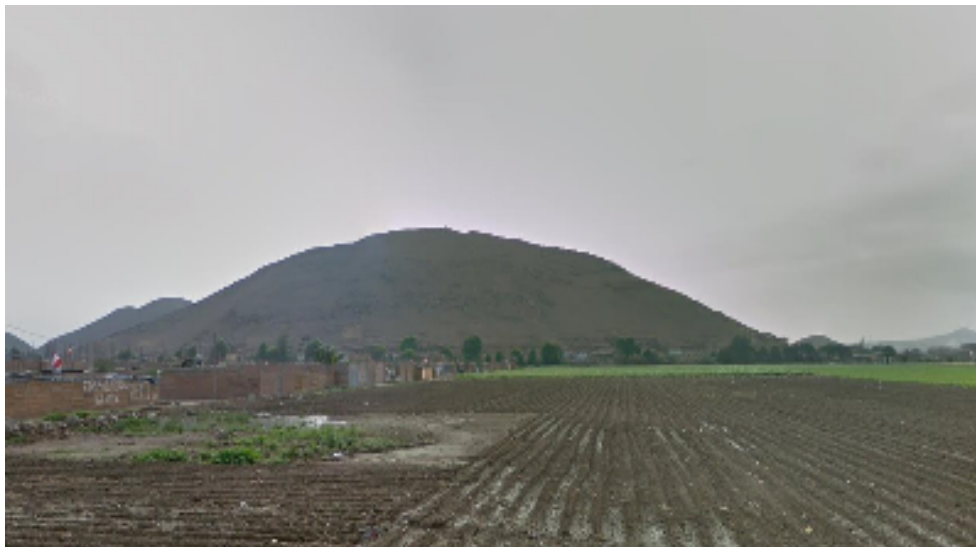
Fotografía 23 – Colina y lomada en roca volcánica Sedimentaria (RCL-rvs)

- c) **Colina y lomada en roca volcánico Sedimentaria (RCL-rvs):** Esta representado por colinas y lomadas de diferentes grados de disección. Presenta inclinación de laderas entre 15° a 20°, tienen baja a moderada susceptibilidad a ser afectados por movimientos en masa y están asociadas a la caída de rocas, derrumbes y deslizamientos. Se muestra a continuación una toma fotográfica del cerro Pan de Azúcar como representante de esta unidad geomorfológica.

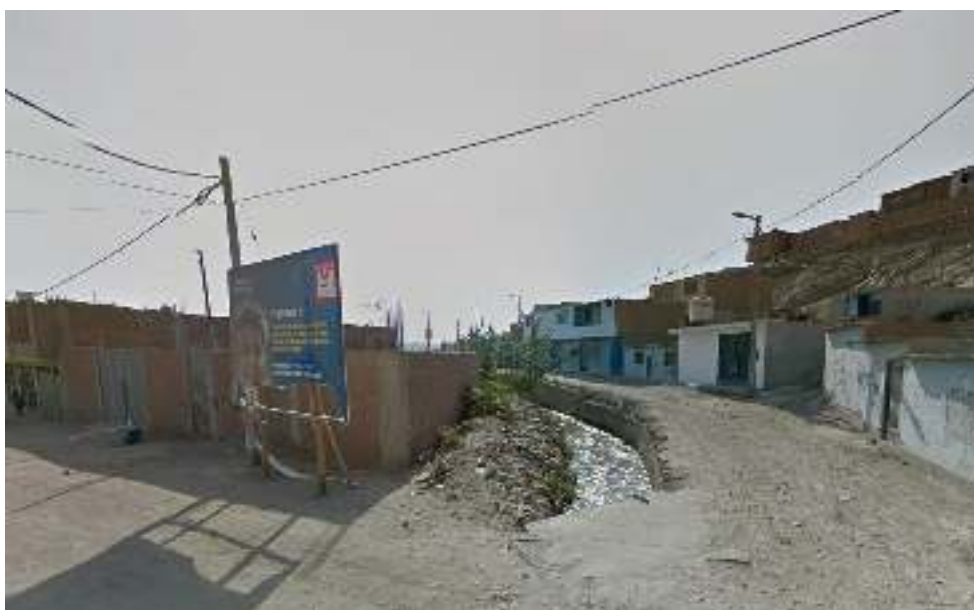
Fotografía 24 – Montaña en roca intrusiva (RM-ri)

- g) Montaña en roca intrusiva (RM-ri):** Conformado por laderas y crestas de topografía abrupta, con elevaciones que alcanzan los 2000 msnm. Se encuentran constituidas por rocas intrusivas de composición intermedia a acida tipo tonalita, granodiorita, diorita y granito; en zonas húmedas se encuentran muy meteorizadas, originando suelos arenosos y arcillosos. En el distrito presenta pendiente de $< 5^\circ$, y se encuentran en la Pról. De viv. Valle Azul de San Diego I etapa y Asoc. Buen Jesús.

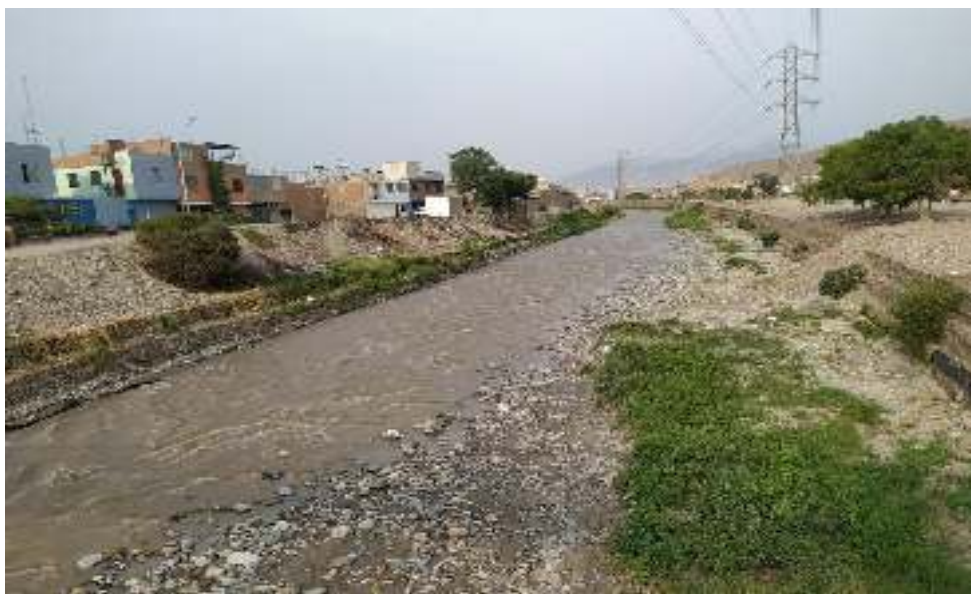
Fotografía 25 –Planicie de inundación (río Chillón)

- e) **Planicie de inundación (Lf-pi):** Las llanuras de inundación son áreas de superficie adyacentes a ríos o riachuelos, sujetas a inundaciones recurrentes. Debido a su naturaleza siempre cambiante, las llanuras de inundación y otras áreas inundables deben ser examinadas para precisar la manera en que pueden afectar al desarrollo o ser afectadas por él.

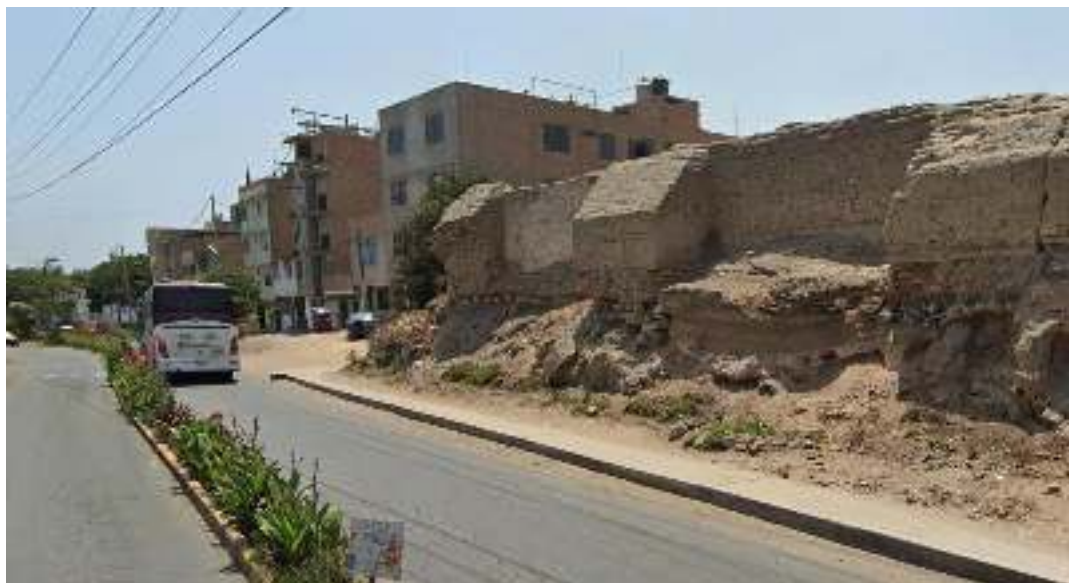
Fotografía 26 –Planicie de inundación (río Chillón)

- f) **Terraza aluvial fluvial (T-alfi):** Las terrazas aluviales o terraza de río constituyen pequeñas plataformas sedimentarias o mesetas construidas en un valle fluvial por los propios sedimentos del río que se depositan a los lados del cauce en los lugares en los que la pendiente de este se hace menor, con lo que su capacidad de arrastre también se hace menor. Corre a lo largo de un valle con un banco a manera de escalón que las separa, ya sea de la planicie de inundación o de una terraza inferior. Es un remanente del cauce antiguo de una corriente que se ha abierto camino hacia un nivel subyacente, mediante la erosión de sus propios depósitos.

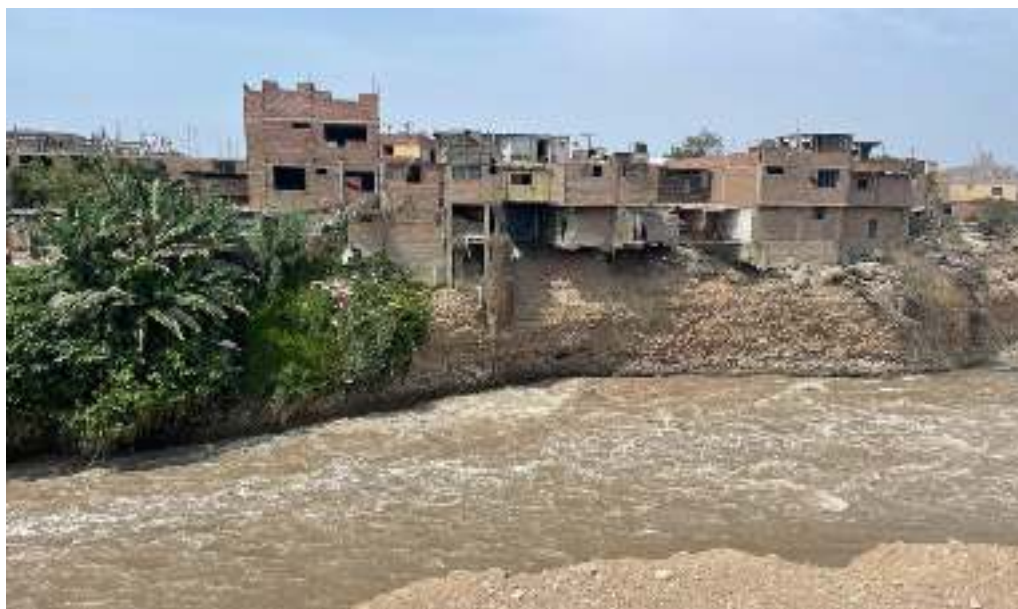
Fotografía 27 – Terraza fluvial (T-fl) - río Rímac

- g) Terraza fluvial (T-fl):** Conjunto de aluviones o depósitos de desechos que el río va dejando a ambos lados de su cauce al tratar de abrirlo y rejuvenecerlo, y que toman la forma de terrazas planas más elevadas que el nivel del río.

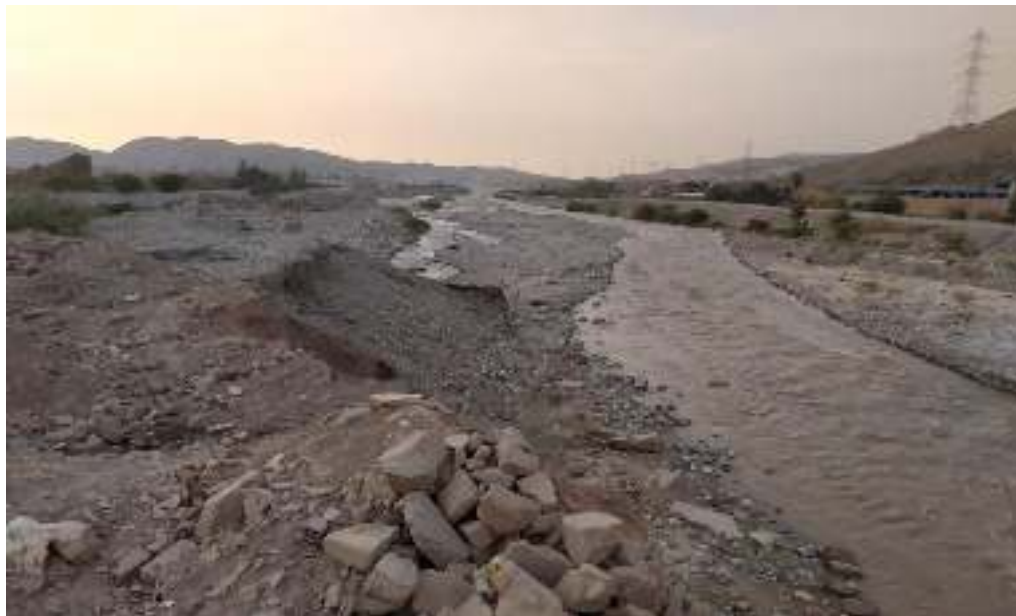
Fotografía 28 – vertiente piedemonte

- h) Vertiente piedemonte aluvio-torrencial (P-at):** Esta unidad se encuentra asociado con depósitos por flujo de detritos y de lodo de tipo excepcional,

presenta pendiente < 5°; compuesto por fragmentos rocosos en matriz limo arenoso arcillosa, se encuentra en la cuenca del río Chillón casi cerca al puente peatonal “Nueva Esperanza”.

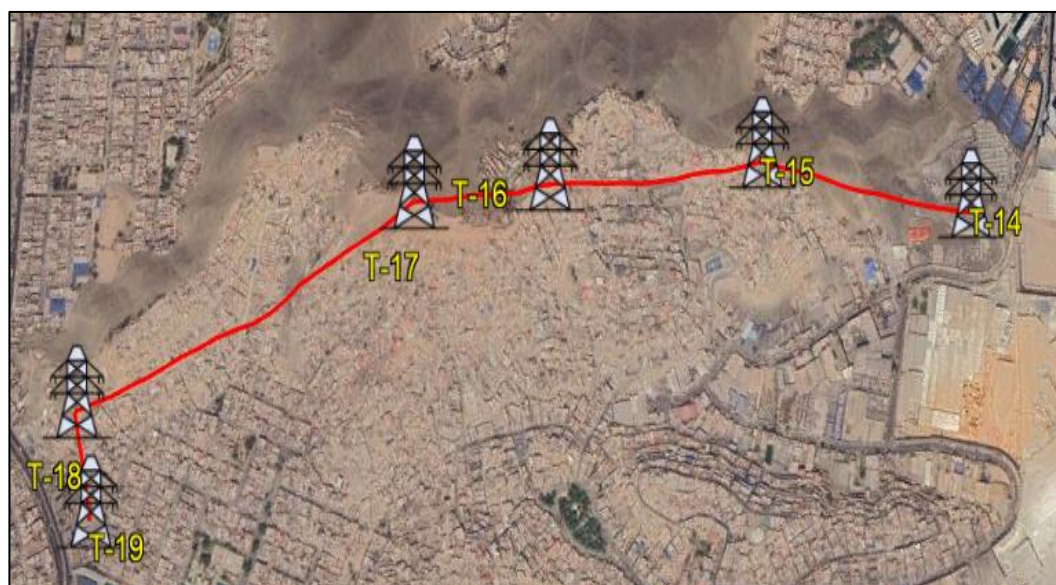
Gráfico 38 – Torres verificadas en campo

Para la verificación en campo, se ha ingresado hasta la base de cada torre, para la identificación de número de torre y código de línea de transmisión, exceptuando la torre T-14, debido a que el acceso se encuentra restringido al encontrarse dentro de una propiedad privada.

Durante el recorrido, se encontraron viviendas que se superponen parcialmente con la faja de servidumbre, habiéndose identificado cerca de la torre T-15 una vivienda correspondiente al Lote 03 Mz W' del A.H Jardines de la Milla, que se encuentra a 3.60 metros de las bases de la torre, habiéndose medido con una wincha in situ. Así mismo, en el tramo 5 entre las torres T-18 / T-19, se encuentran 4 lotes parcialmente superpuestos con la faja de servidumbre que se

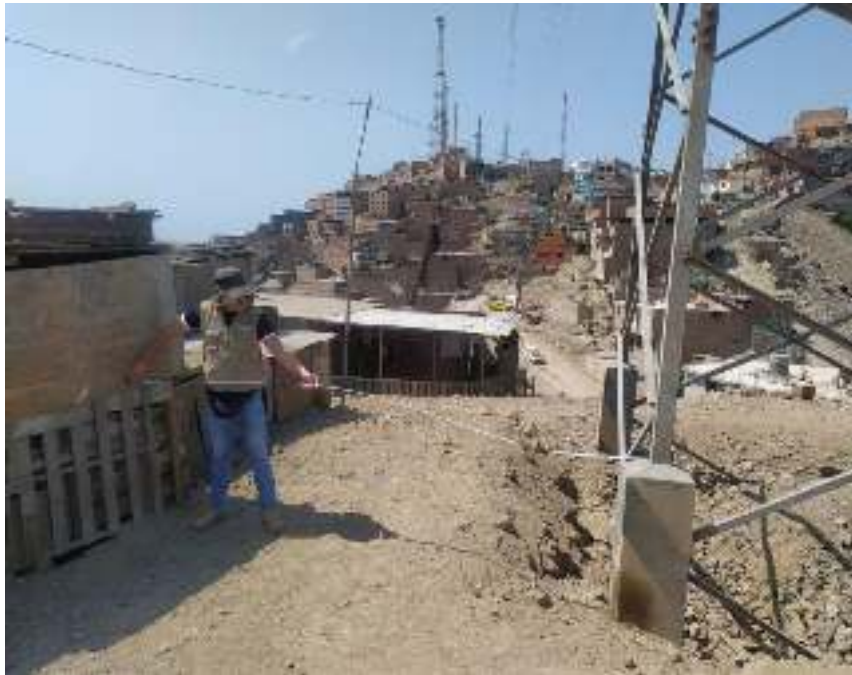
Fotografía 1 – Medición de la proximidad de la vivienda con la base de la torre T-15

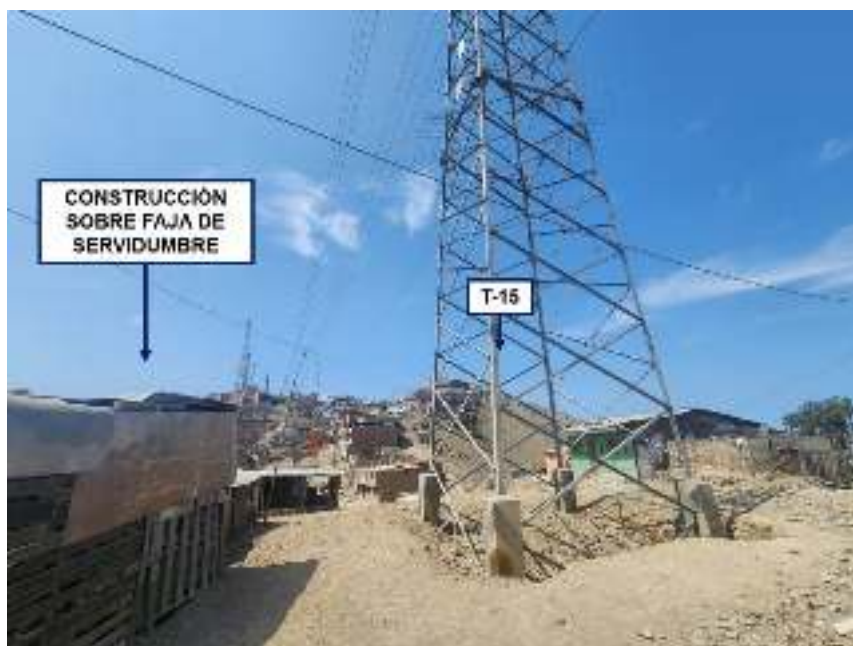
Fotografía 2 – Vivienda dentro de la faja de servidumbre de la torre T-15

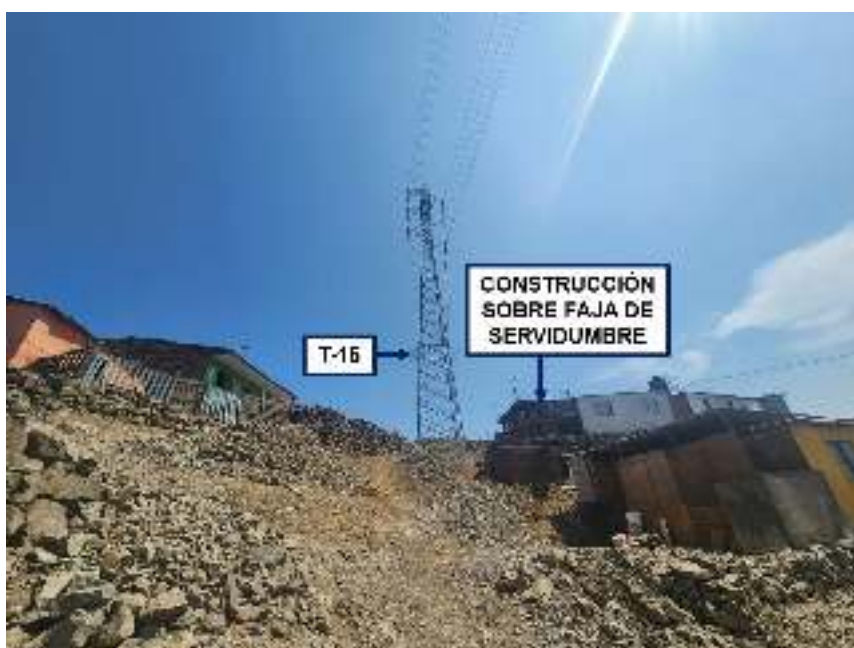
Fotografía 3 – Vivienda dentro de la faja de servidumbre de la torre T-15

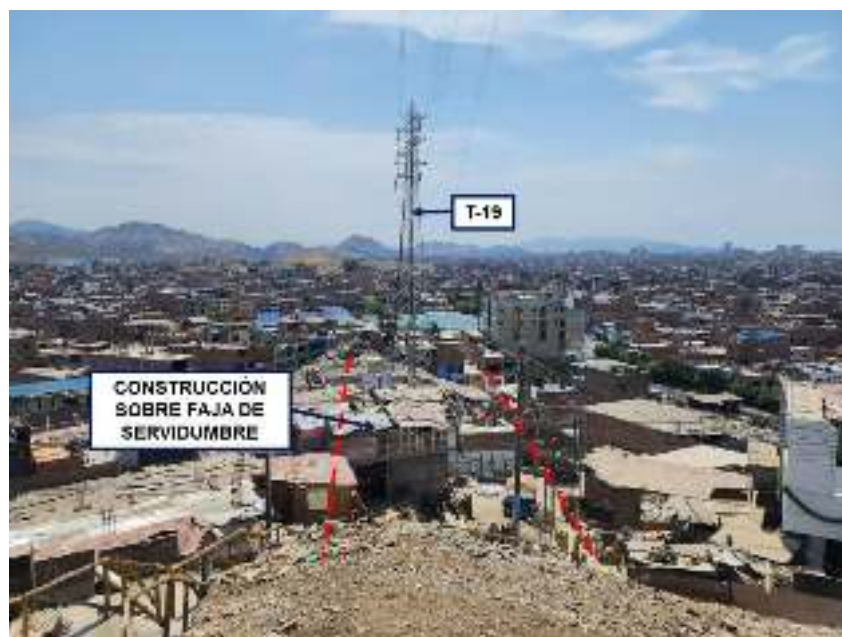
Fotografía 4 – Vivienda dentro de la faja de servidumbre visto desde la torre T-18
