Estudio de Escenario del Riesgo de Desastres

**SAN MARTÍN DE
PORRES 2024**

ESTUDIO DE ESCENARIO DEL RIESGO DE DESASTRES PARA LA PLANIFICACIÓN Y GESTIÓN TERRITORIAL DEL DISTRITO DE SAN MARTIN DE PORRES - LIMA 2024

Proyecto “Fortaleciendo la Gestión del Riesgo de Desastres con enfoque inclusivo en los distritos de Comas, Los Olivos, Puente Piedra y en la Mancomunidad Municipal de Lima Norte”

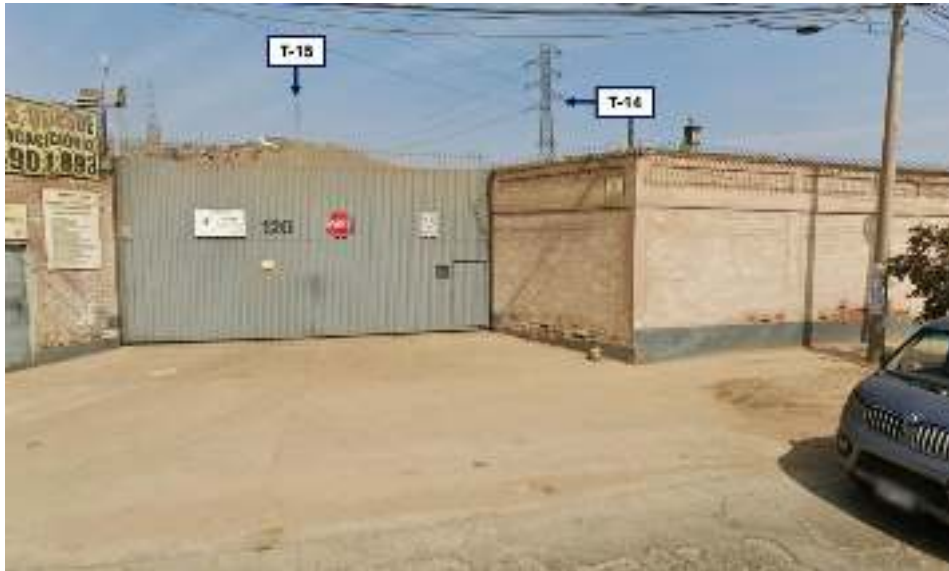
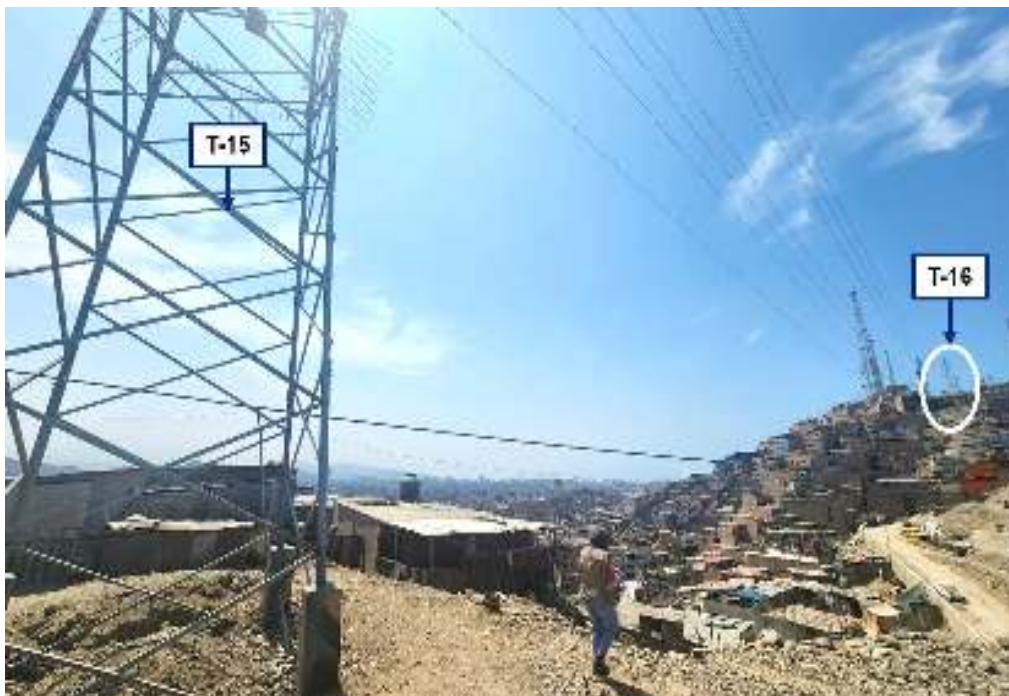
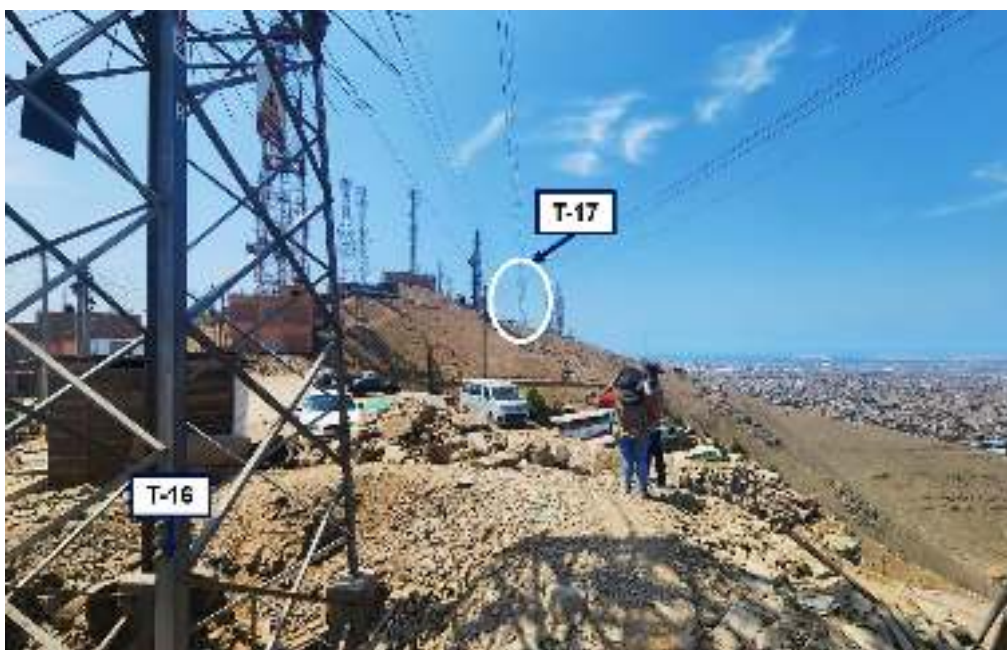
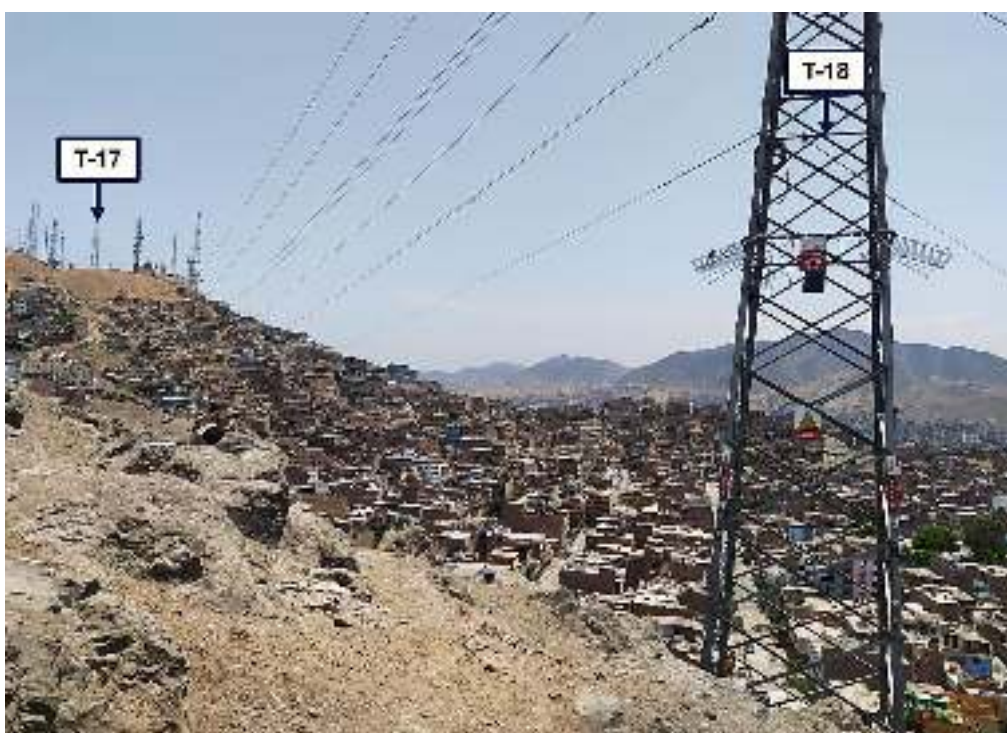
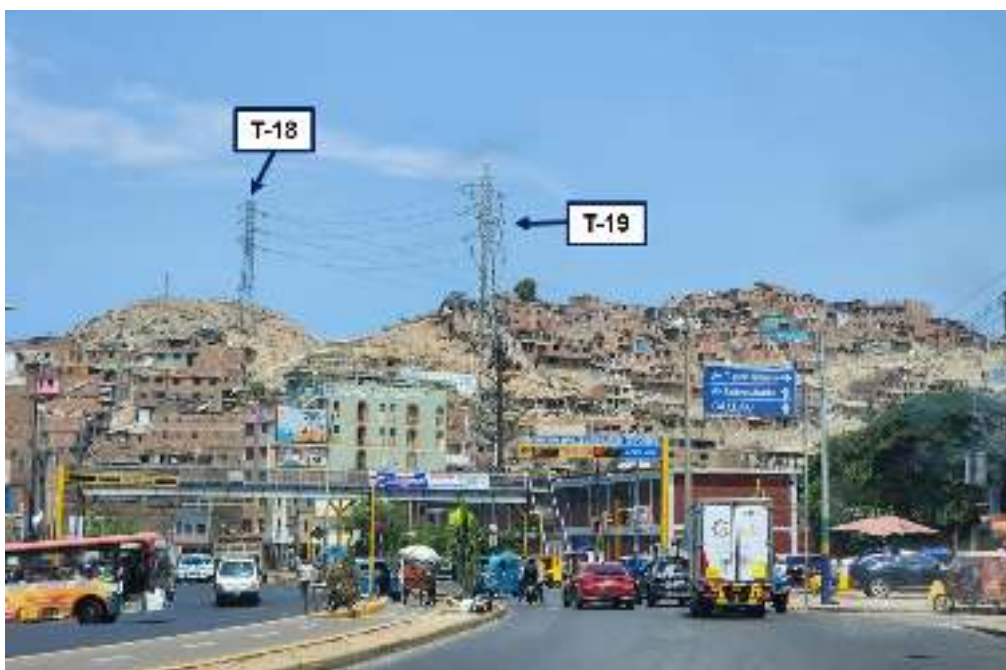
A continuación, se presentan fotografías de los tramos verificados en campo, con la finalidad de visualizar la línea de vista entre torres, el entorno y la superposición de las fajas de servidumbre en cada tramo.

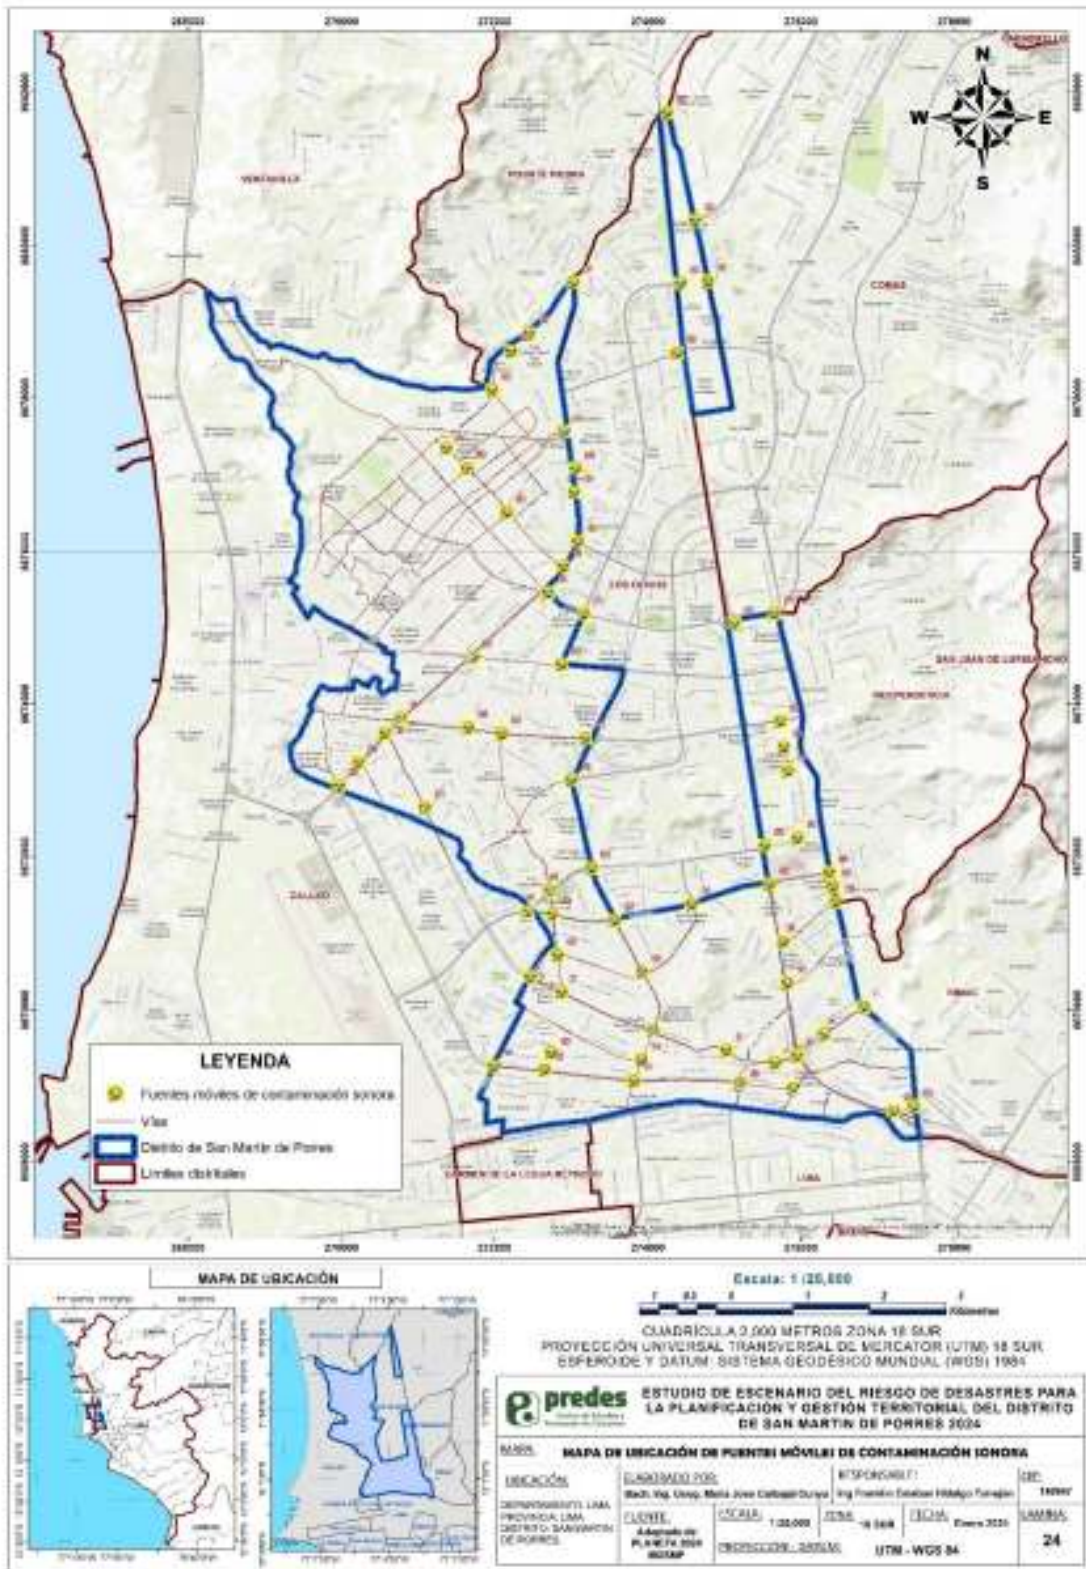
Gráfico 41 – Ubicación de fuentes móviles de contaminación sonora

Los puntos de **fuentes móviles**, se encuentran dispuestos por las principales avenidas del distrito, como son la Av. Tupac Amaru, Av. Habich, Av. Dueñas, Av. Luna Pizarro, Av. José Granda, Av. Pacasmayo, Av. Perú, Av. Universitaria, Av. Aguirre, Av. Proceres, Av. Tomás Valle, Av. Angelica Gamarra, Av. Dominico, Av. Bocanegra, Av. Izaguirre, Av. Canta Callao, Av. Los Alisos, Av. Tantamayo, Av. San Diego de Alcalá y Av. Las torres.

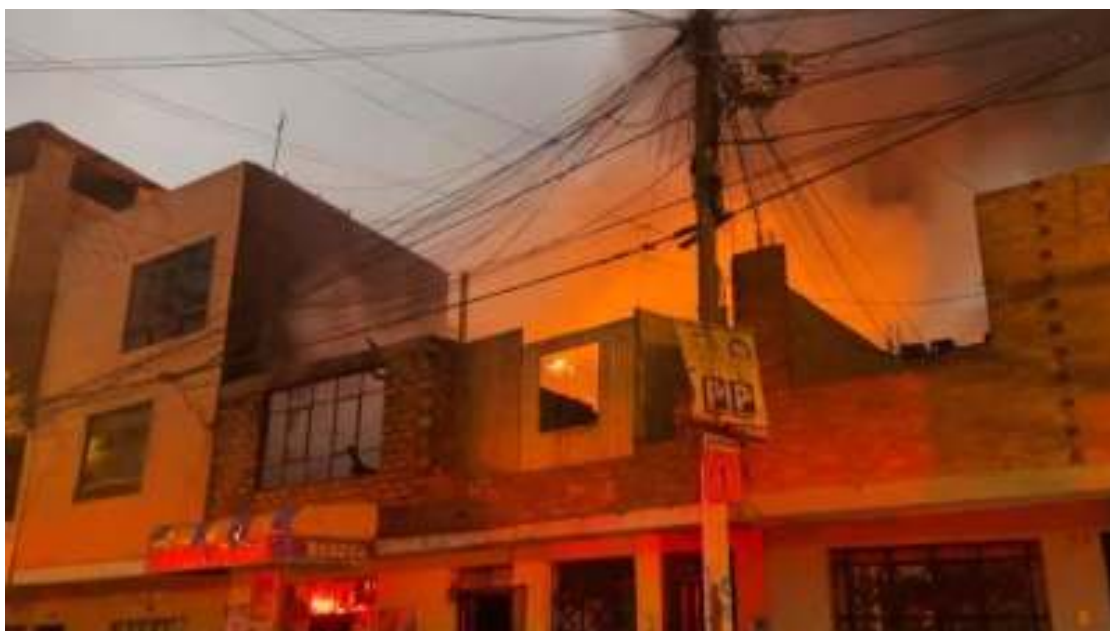
Fotografía 11 – Incendio registrado código SINPAD 177906

La fotografía N° 11, muestra el incendio de una vivienda de 2 niveles principalmente de material noble, que cuenta parcialmente con paredes de madera en el segundo nivel, acontecido el 10/08/2023, se puede observar que el cableado de la línea de distribución eléctrica, se encuentra a una altura inadecuada, ocasionando potencialmente un incendio de mayores proporciones, según el registro SINPAD 177906, el incendio fue generado por la caída de una vela por trabajo de chamanes, siniestrando el 1er y 2do piso de la vivienda ubicada en Cl. Alberto rojas 182 y el 3er y 4to piso de la vivienda cl. Alberto rojas 184 generando 6 familias damnificadas.

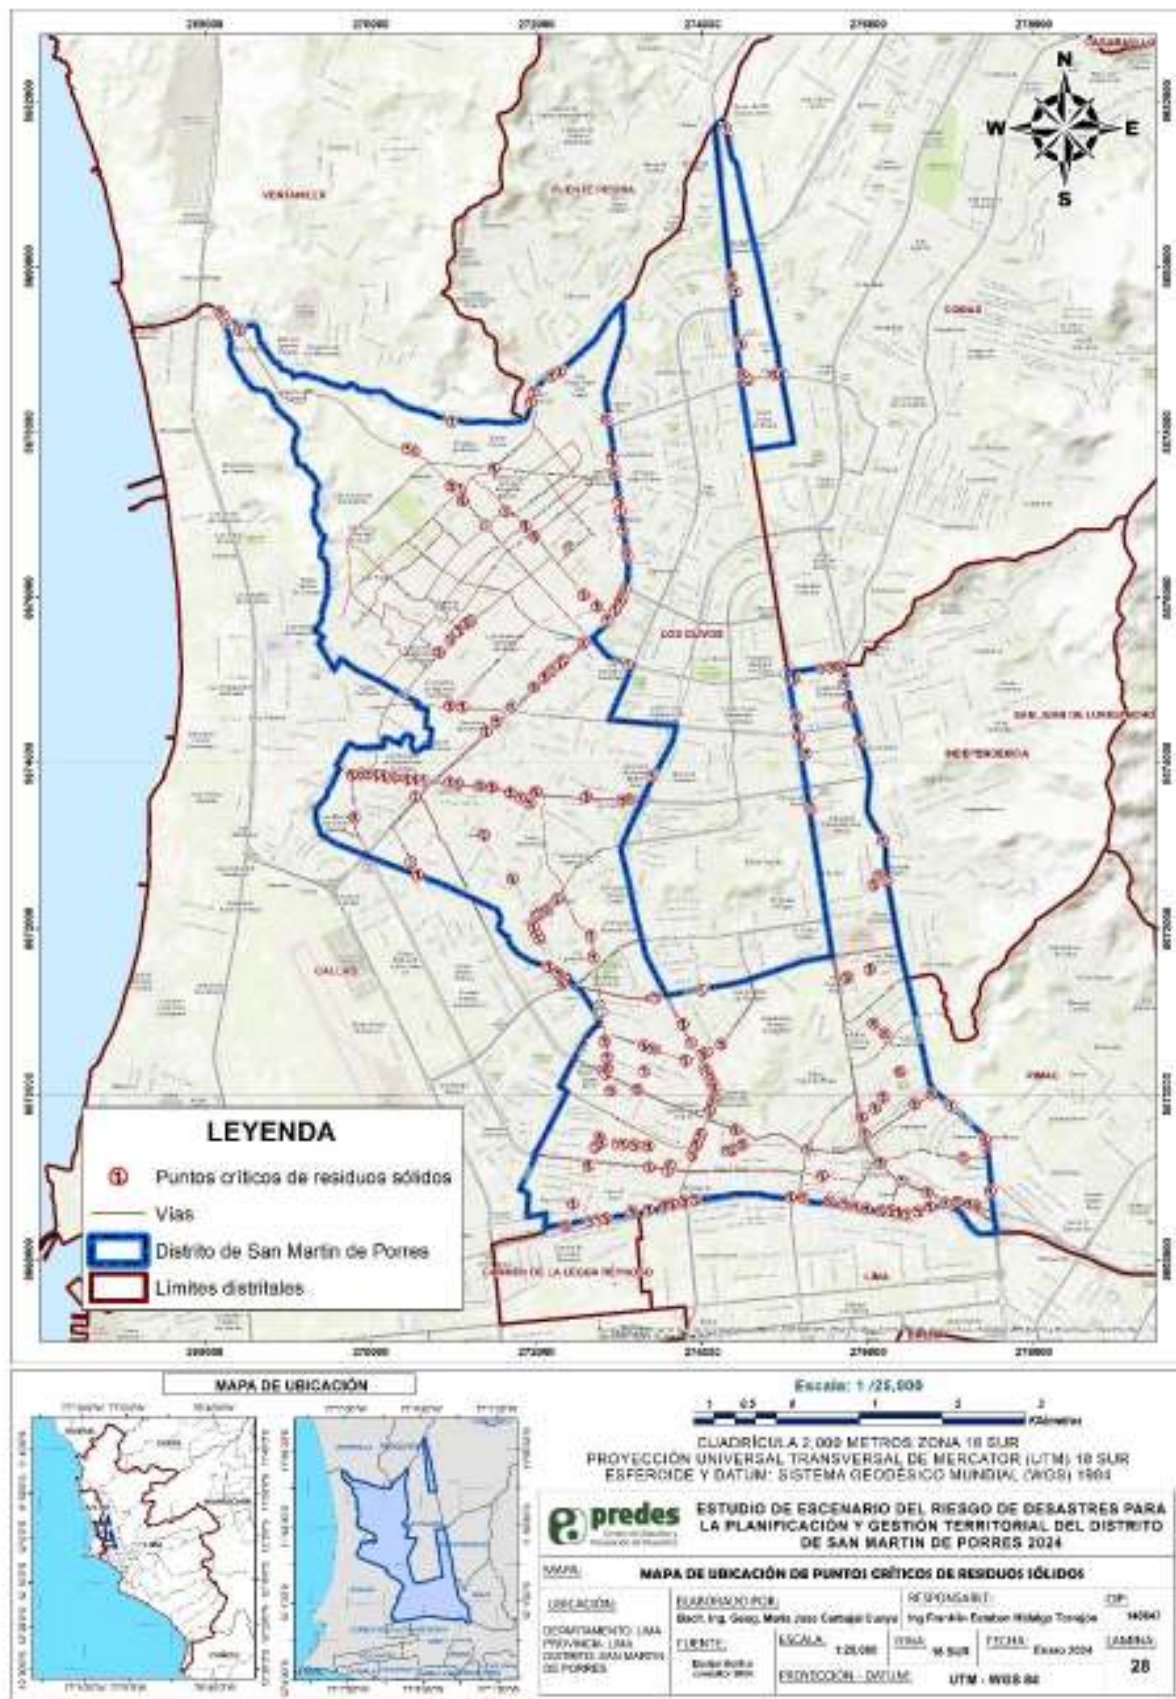
Gráfico 46 – Ubicación de puntos críticos de residuos sólidos

Para más detalles de los puntos críticos de acumulación de residuos sólidos, ver el gráfico N° 46, así como el Anexo 03, donde se adjuntan 227 fichas técnicas que detallan la ubicación y el tipo de residuo sólido de cada uno de los puntos críticos.

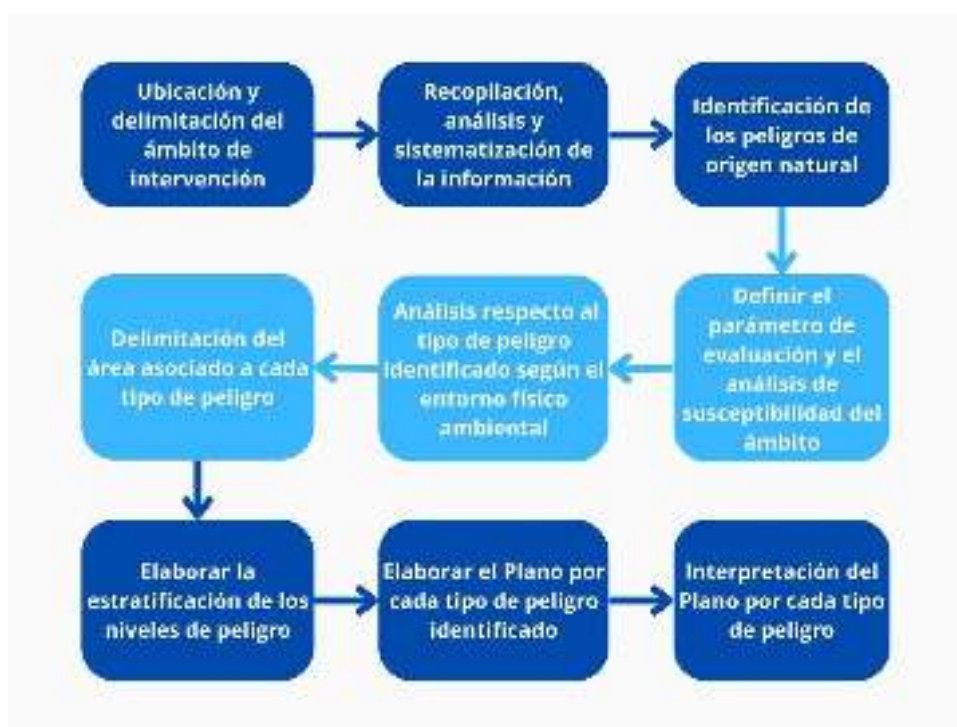
Gráfico 52 – Procedimiento para la definición de los peligros naturales

Los peligros naturales se originan a causa de procesos como la geodinámica interna, la geodinámica externa, así como los fenómenos hidrometeorológicos y oceanográficos. Aunque hay áreas con mayor susceptibilidad a ciertos riesgos, estos se transforman en desastres cuando impactan a las personas, sus actividades y los elementos expuestos.

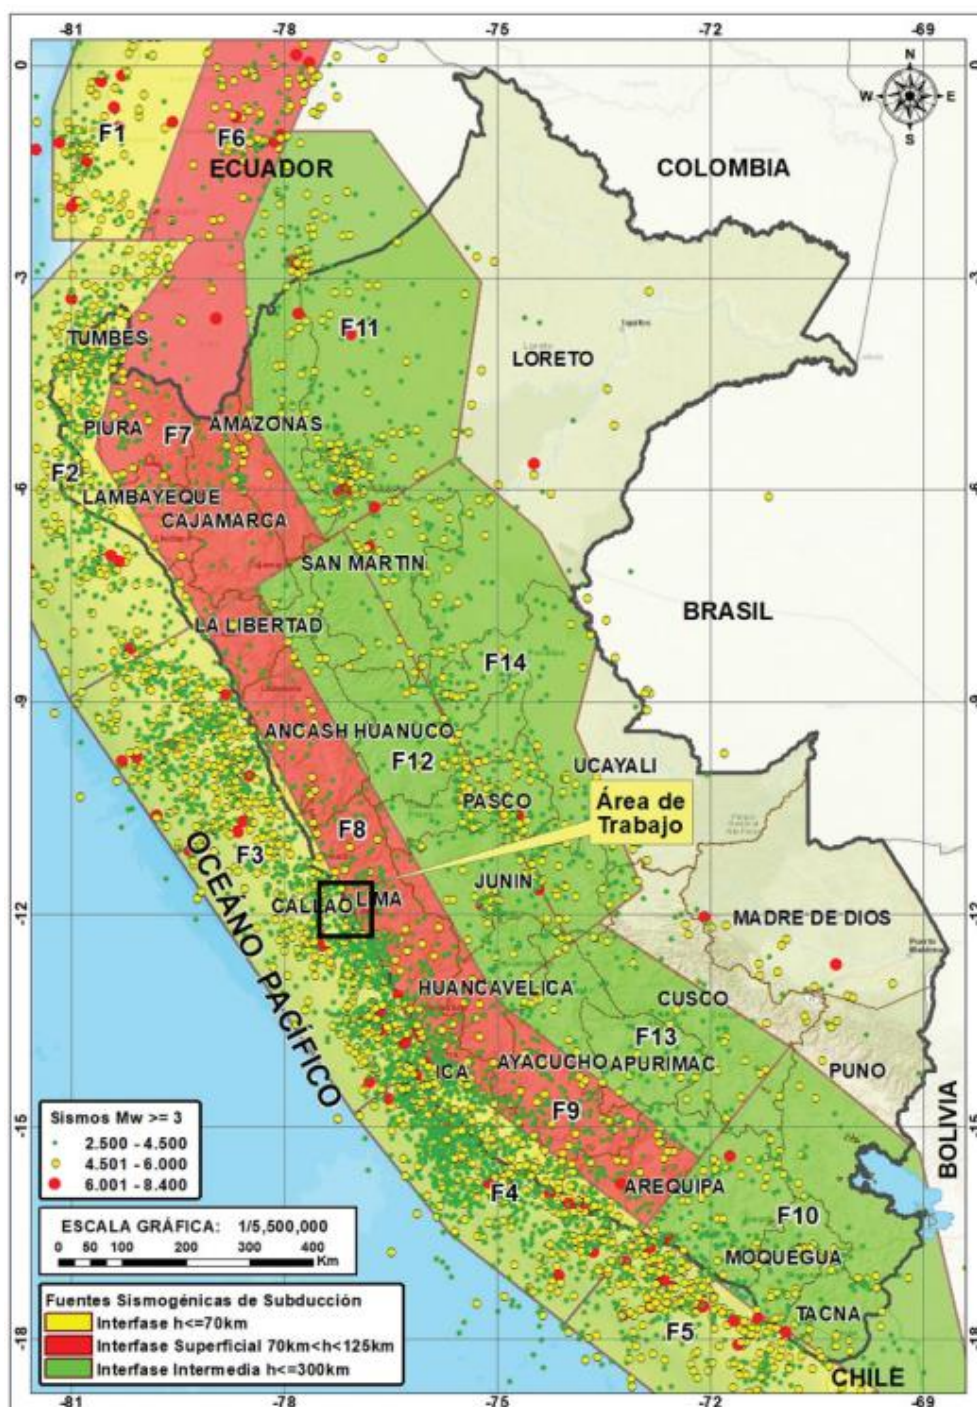
Gráfico 54 – Fuentes Sismogénicas de Subducción

En el Perú, el proceso de subducción de la placa de Nazca bajo la Sudamericana da origen a un gran número de sismos de diferentes magnitudes con focos a diversos niveles de profundidad. Una segunda fuente sismogénica es la deformación de la zona continental que produce fallas, con la consecuente ocurrencia de sismos de magnitudes menores a los anteriores (Cahill y Isacks, 1992; Tavera y Buforn, 2001).

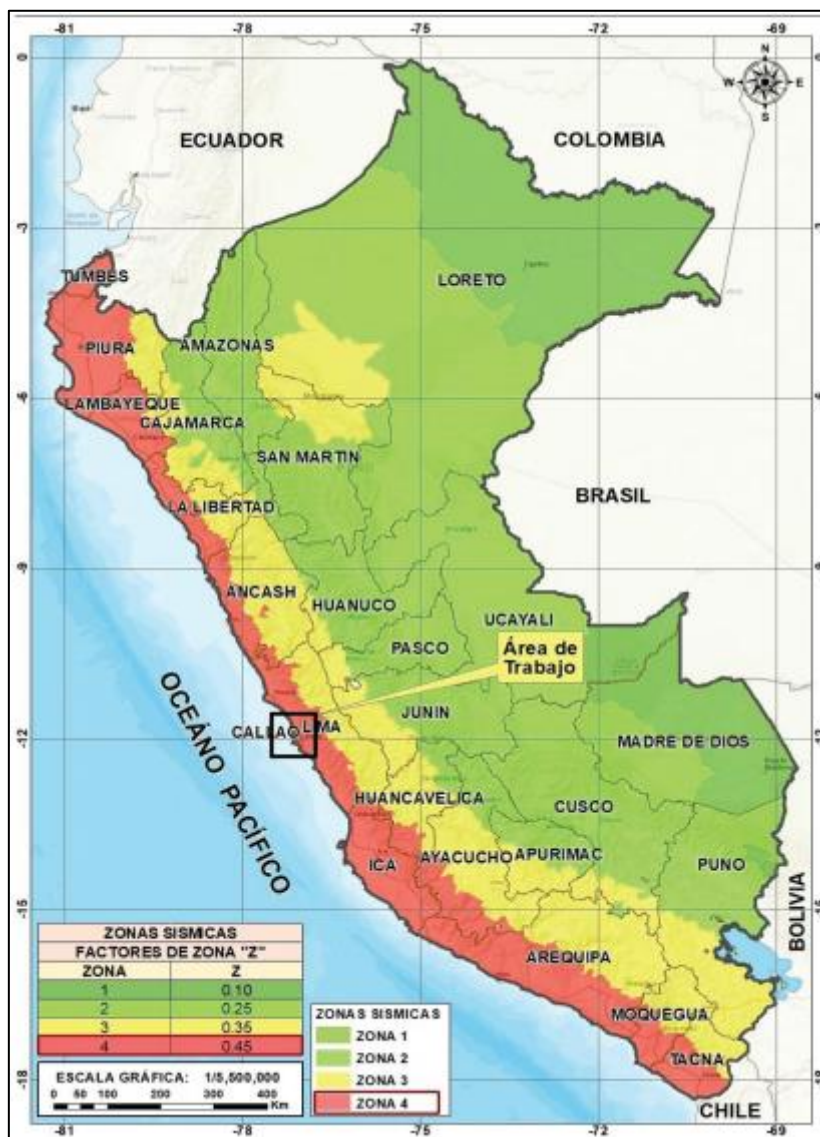
Gráfico 56 – Zonificación Sísmica del Perú

De acuerdo al Mapa de Zonificación Sísmica del Perú (MVCS, DS 003-2016-VIV, NTE E-030 Sismo Resistente, 2016) y el Mapa de distribución de máximas intensidades sísmicas), el cual se basó en isosistas de sismos peruanos y datos de intensidades puntuales de sismos históricos y sismos recientes. Se concluye que la zona de estudio se encuentra dentro de la Zona de sismicidad (Zona 4) la cual representa aquellas áreas en donde el potencial sísmico es alto debido a que es afectada por la ocurrencia de sismos de magnitud ($M > 8.8$), que producen aceleraciones mayores a 45 cm/seg². existiendo la posibilidad de que ocurran sismos continentales (11 a 30km) con intensidades mayores a VIII en la escala Mercalli modificada.

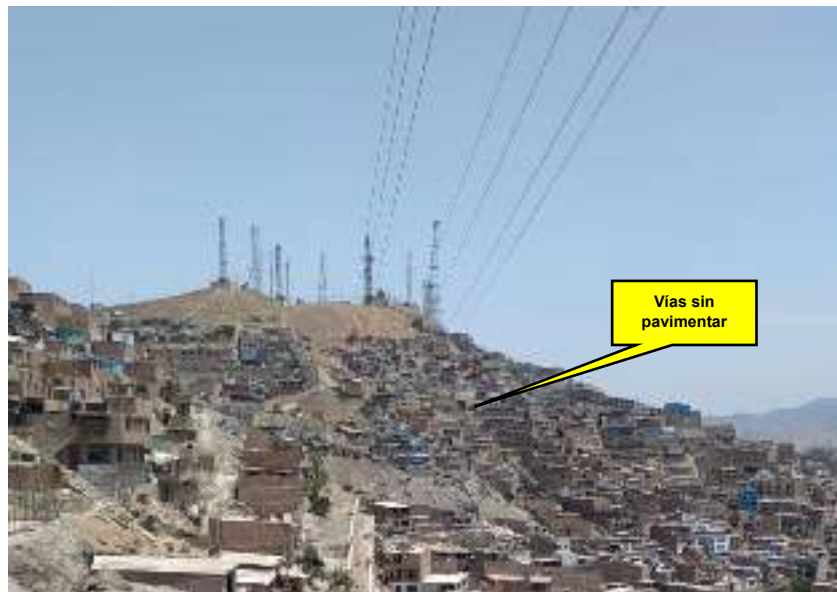
Fotografía 18 – Infraestructura básica en el Cerro la Milla

En virtud de la inspección ocular realizada se ha confirmado que el cerro se encuentra en proceso de consolidación urbana. Sin embargo, aún presenta sectores que no cuentan con obras (vías asfaltadas, veredas, escaleras, muros de contención, parques, entre otros). Por tal motivo, proliferan sobre él, algunos sectores donde existen afloramientos rocosos o pircas distribuidas deliberadamente.

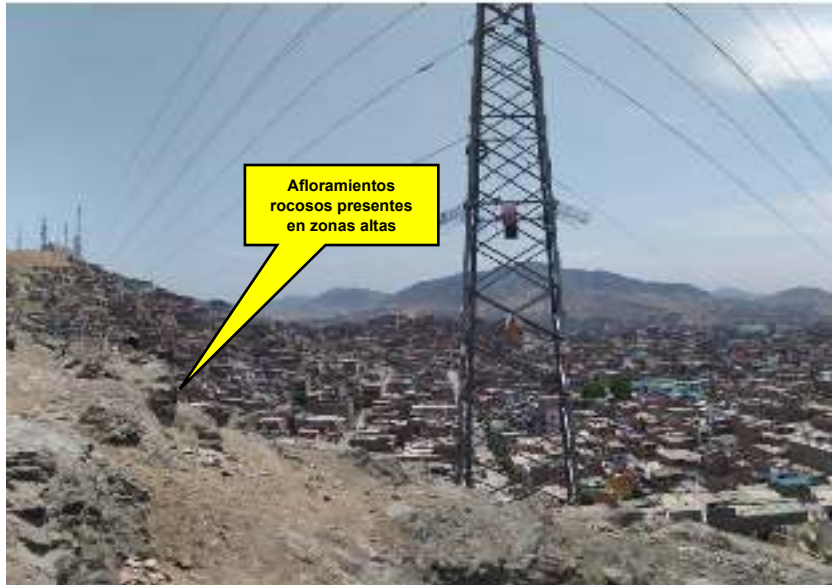
Fotografía 19 – Zona propensa a caídas de rocas

Durante la inspección se encontró algunas zonas propensas a la caída de rocas especialmente en las zonas altas que presentan pendientes de muy fuerte inclinación; por lo tanto, llega a ser un peligro para las viviendas que se encuentran las zonas bajas.

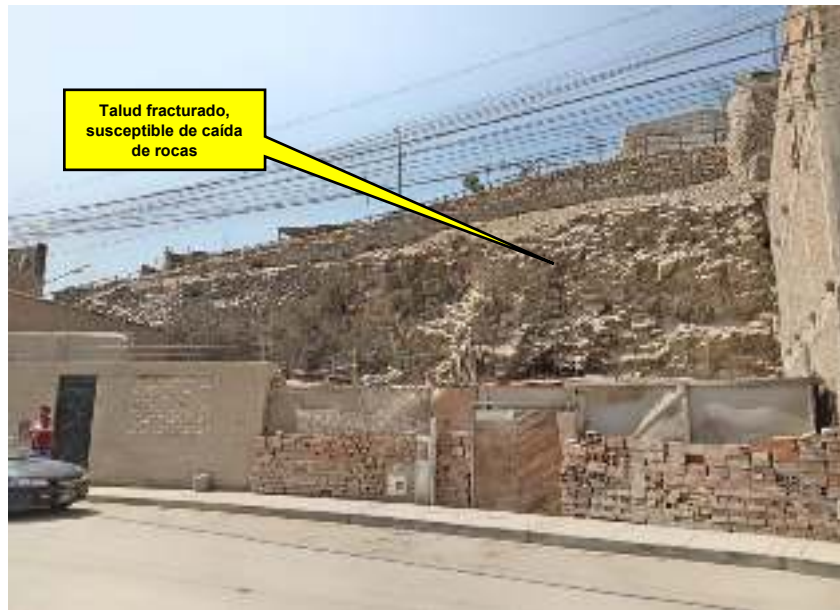
Fotografía 22 – Talud fracturado

Durante la inspección se encontró algunas zonas propensas a la caída de rocas debido a la construcción de viviendas en las laderas del cerro; además, se observa una clara fragmentación del terreno causado por las construcciones de las viviendas que cortan la pendiente con el fin de ocupar un área desgastando el suelo.

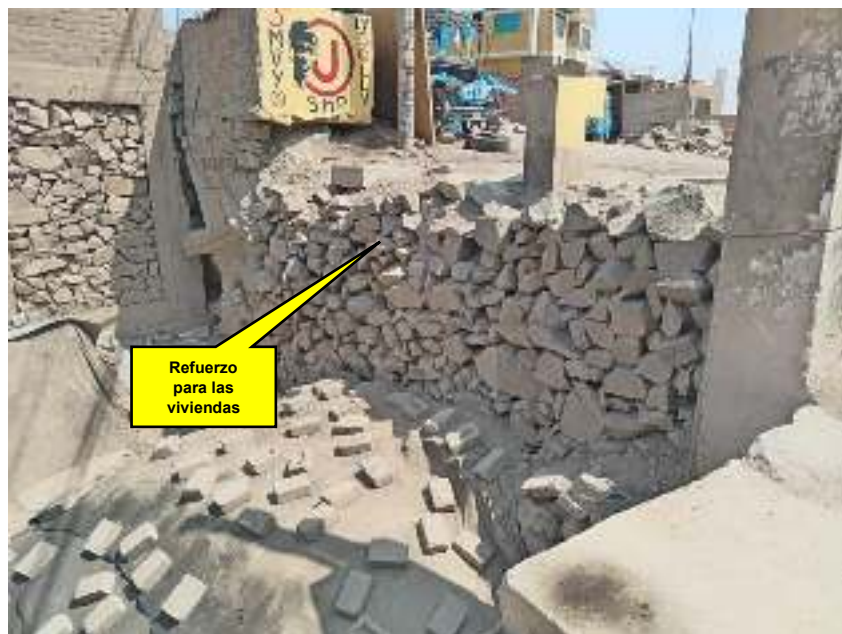
Fotografía 24– Muros de pircas para la construcción de las viviendas

También se identificó que se ha implementado algunos muros hechos con piedras apiladas (pircas).

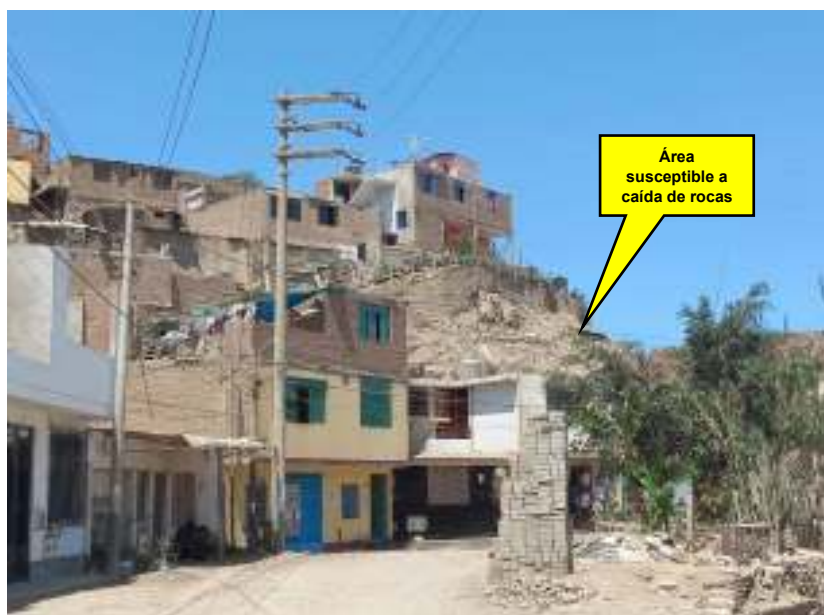
Fotografía 27 – Área susceptible a caídas de rocas

Se han identificado áreas susceptibles a desprendimientos rocosos, atribuibles a la construcción de viviendas en las laderas del cerro. Además, se evidencia una clara fragmentación del terreno.

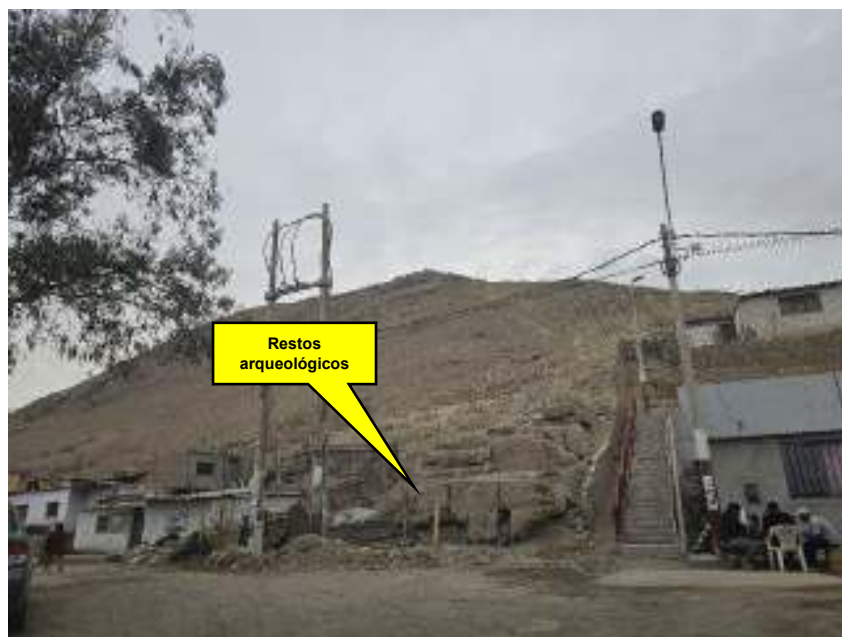
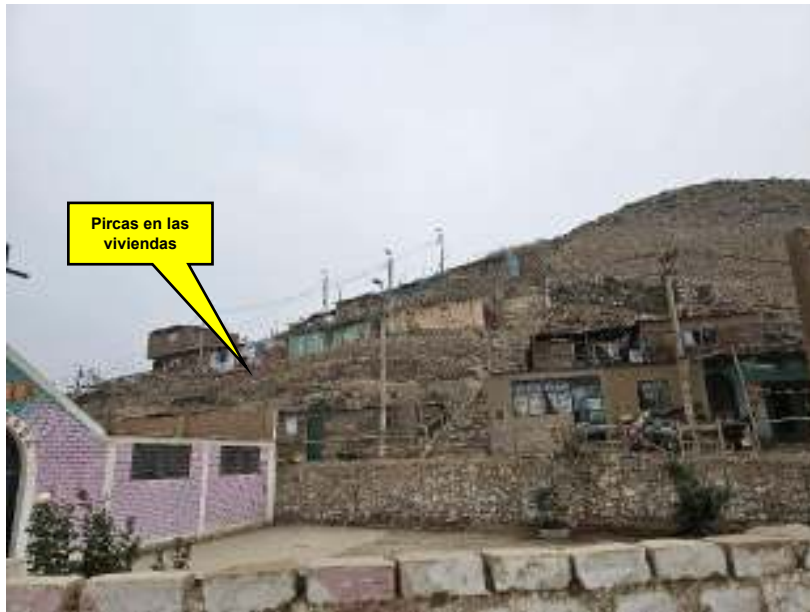
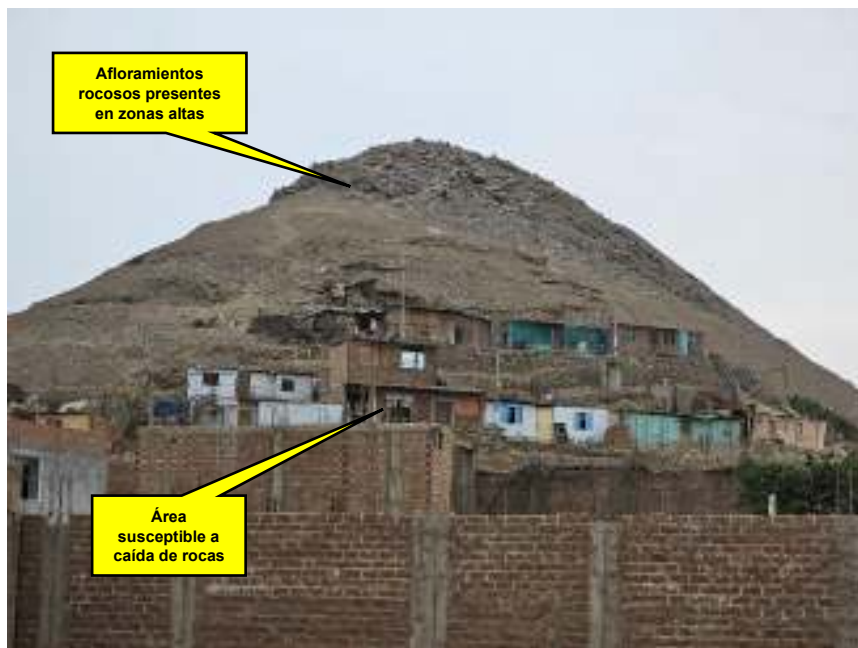
Todas las viviendas ubicadas en las laderas bajas del cerro, son áreas susceptibles al peligro de caída de rocas, puesto que el cerro presenta afloramientos rocosos de gran dimensión en la parte alta.

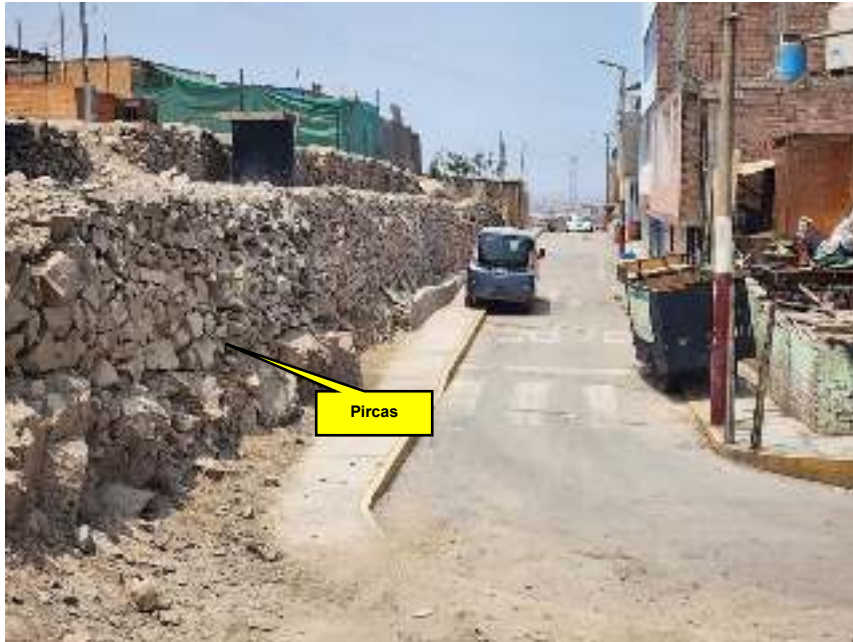
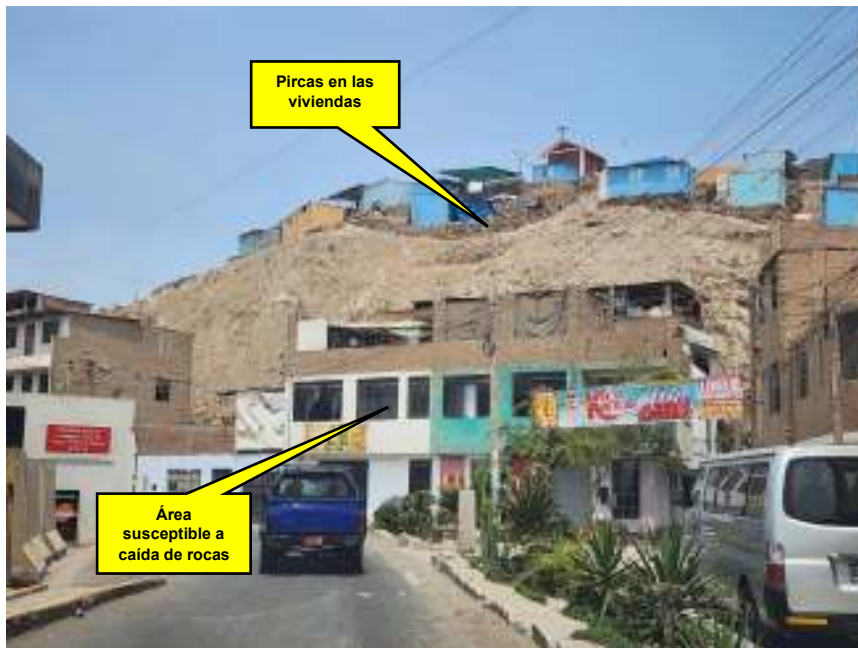
Se han identificado áreas susceptibles en la zona Este y Sur del cerro, donde se observó afloramientos rocosos que pueden ser riesgoso para las viviendas que se encuentran en la base del cerro.

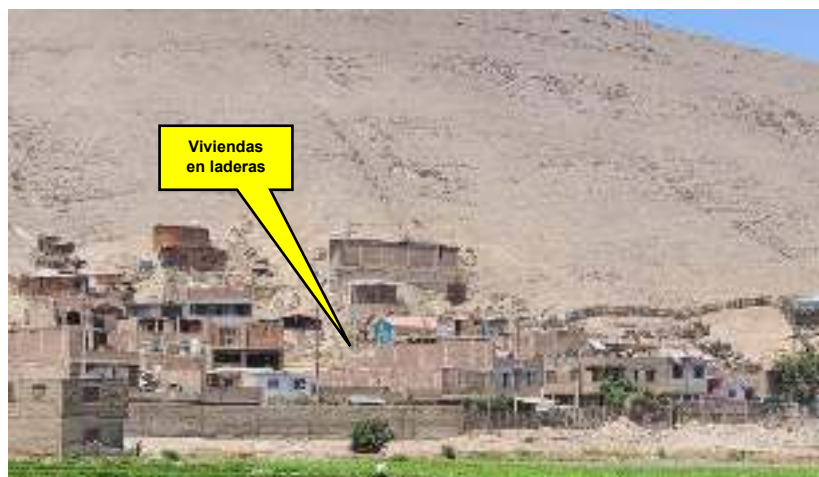
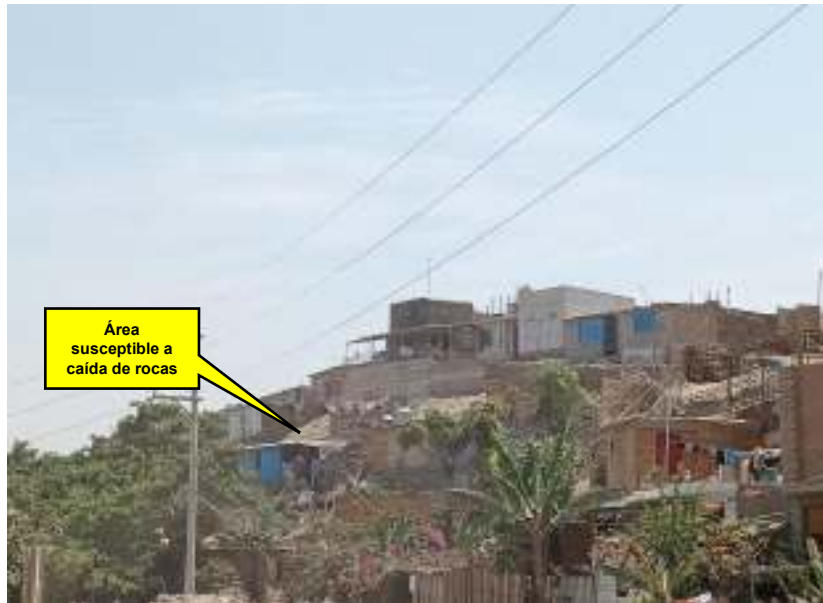
En virtud de la inspección ocular realizada se han identificado áreas susceptibles a desprendimientos rocosos, atribuibles a la construcción de viviendas en las laderas del cerro. Además, se evidencia una clara fragmentación del terreno

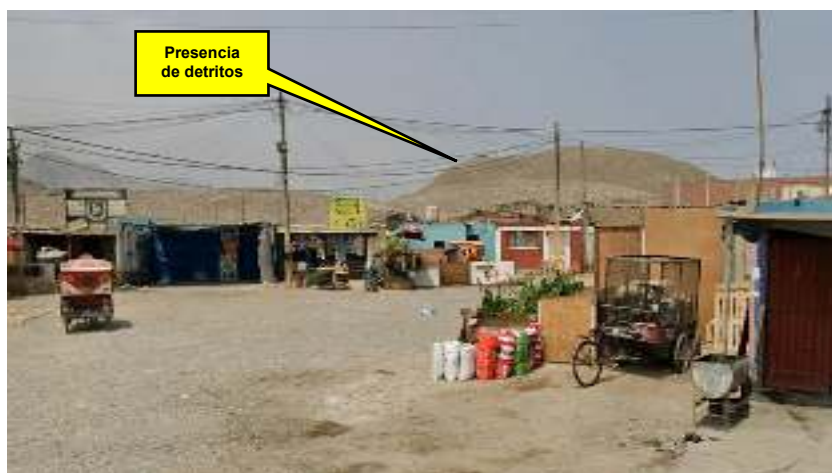
Fotografía 37 – Vista del área susceptible de la zona arqueológica Garagay

La zona arqueológica presenta áreas susceptibles en el lado noroeste, debido a la construcción de viviendas en la base del cerro.

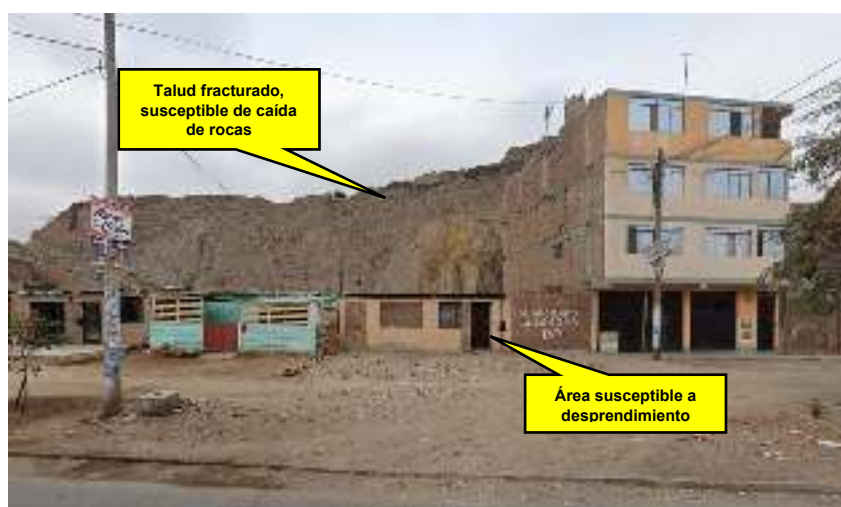
Fotografía 38 – Vista de parte del Cerro Las Ánimas

En virtud de la inspección ocular realizada se han identificado áreas susceptibles a desprendimientos rocosos, atribuibles a la construcción de viviendas en la base del cerro. Además, se evidencia una clara fragmentación del terreno causado por estas construcciones de las viviendas que cortan la pendiente con el fin de ocupar un área desgastando el suelo.

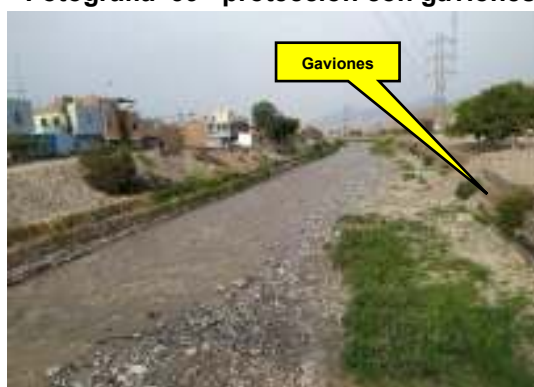
Fotografía 39– protección con gaviones

Se muestra a continuación algunas ilustraciones y fotografías que evidencian los tramos que cuentan y no cuentan con protección ribereña.

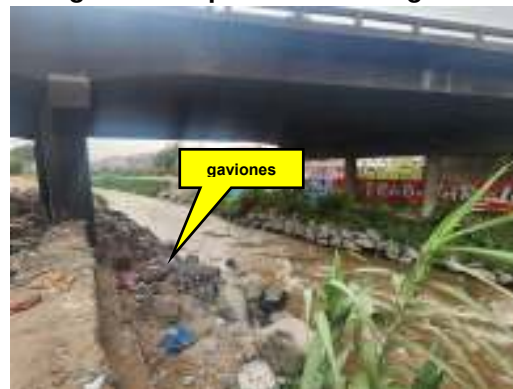
Fotografía 44– protección con gaviones

Se muestra a continuación algunas ilustraciones y fotografías que evidencian los tramos que cuentan y no cuentan con protección ribereña.

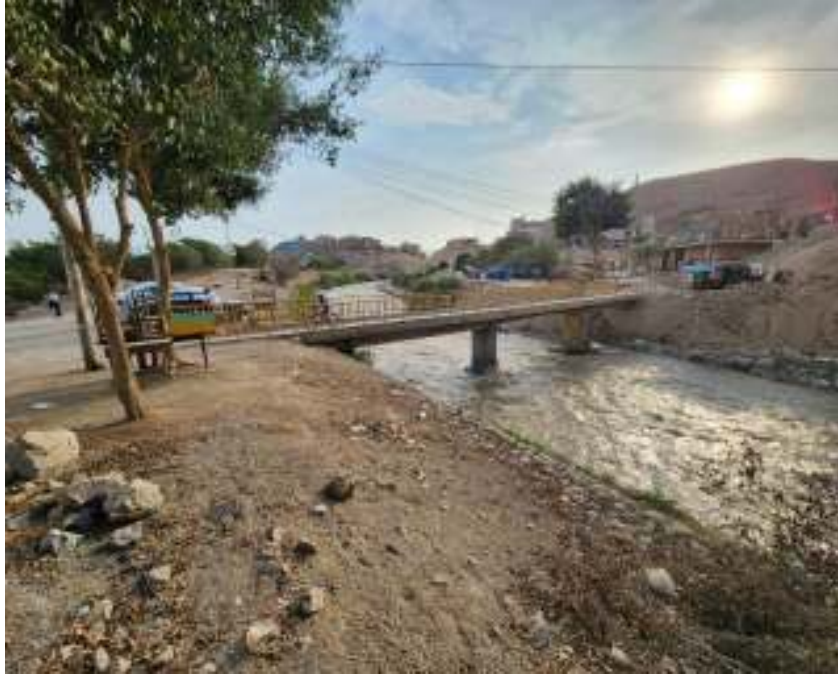
Fotografía 46 – Puente Nueva Esperanza

Ambos brindan acceso a las poblaciones de los AA.HH. Huertos de Chillón, Nueva Esperanza y otros colindantes, que corresponden al distrito de Puente Piedra. En el caso del puente Nueva Esperanza, se ha podido verificar que a pesar de que presenta una sección de 2.30 ml aproximadamente, no sólo sirve para tránsito peatonal, sino también para tránsito vehicular (mototaxis y vehículos particulares que transitan hacia Puente Piedra y Ventanilla). El uso y la ubicación georreferenciada de los puentes se muestran a continuación:

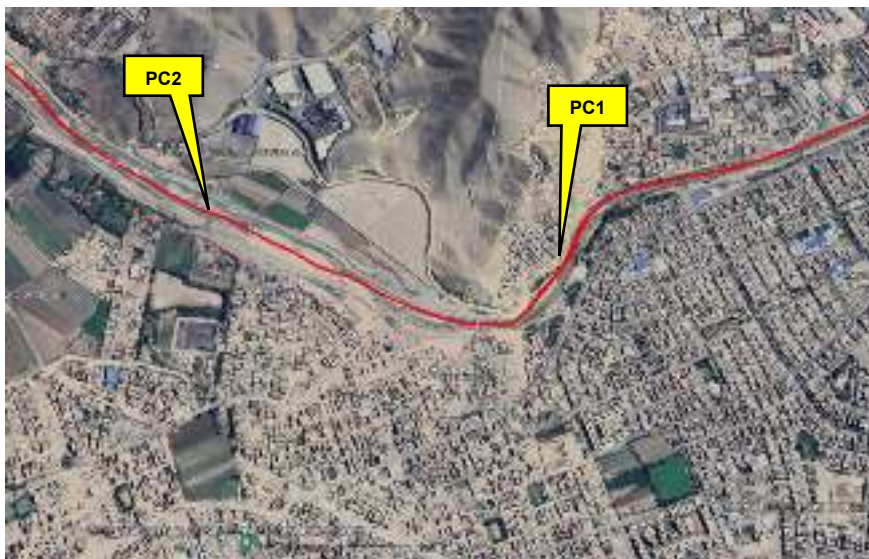
Ilustración 24 – Ubicación de puntos críticos

En virtud de la inspección ocular realizada se ha verificado la presencia de dos (2) puntos críticos por donde podría generarse una probable inundación por desborde. Estos se muestran a continuación:

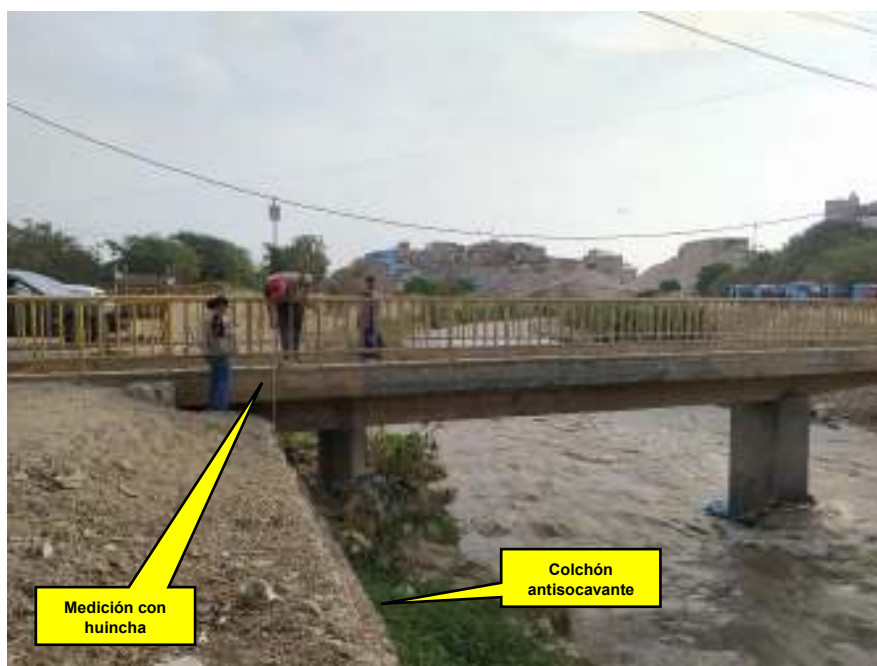
Fotografía 48 – Altura existente en punto crítico puente Nueva Esperanza

Se ha podido verificar que **la altura existente desde el colchón antisocavante que forma parte del gavión hasta el tablero del puente es de 2.30 ml.** Tal como se muestra en la siguiente fotografía.

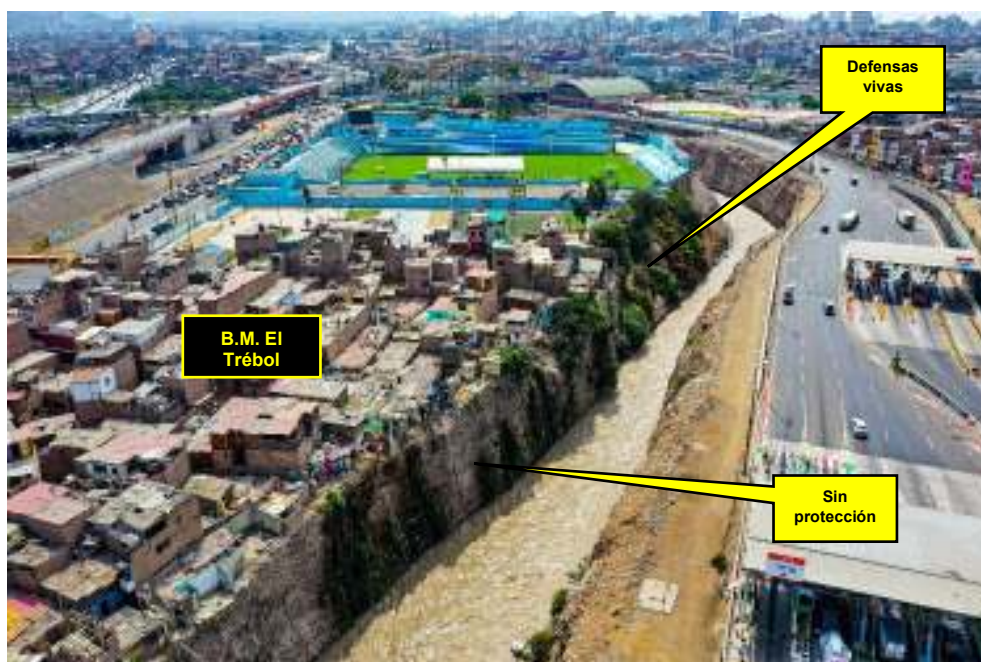
Fotografía 53 – vista de parte del tramo 1 (sentido oeste – este)

En este tramo presenta taludes con pendientes de muy fuerte inclinación, las mismas que son inestables y que podrían colapsar ante la constante erosión que ejerce sobre ellas el río Rímac, sobre todo en temporada de lluvias o eventos extremos. En este tramo se ha verificado lo siguiente: **zonas con defensas vivas, zonas en proceso de implementación de protección (apuntalamiento) y zonas sin protección.** Se muestra a continuación algunas fotografías que sustentan lo antes precisado:
