Estudio de Escenario del Riesgo de Desastres

**SAN MARTÍN DE
PORRES 2024**

ESTUDIO DE ESCENARIO DEL RIESGO DE DESASTRES PARA LA PLANIFICACIÓN Y GESTIÓN TERRITORIAL DEL DISTRITO DE SAN MARTIN DE PORRES - LIMA 2024

Proyecto “Fortaleciendo la Gestión del Riesgo de Desastres con enfoque inclusivo en los distritos de Comas, Los Olivos, Puente Piedra y en la Mancomunidad Municipal de Lima Norte”

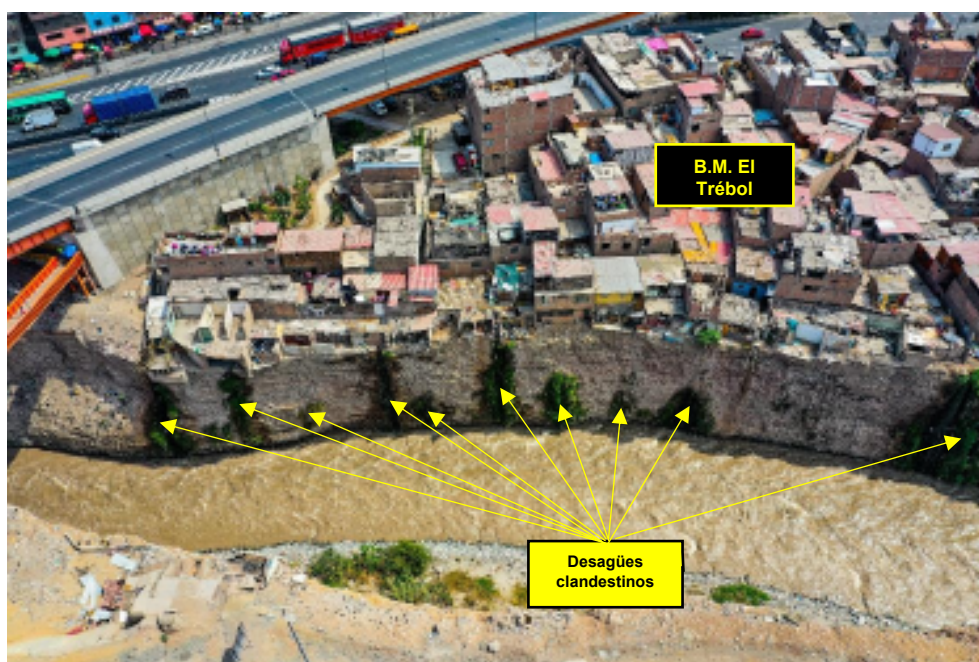
Fotografía 55 – vista de talud (B.M. El Trébol)

En este tramo se ha verificado también la presencia de viviendas que vierten sus aguas servidas directamente hacia el río Rímac, esta actividad, humedece constantemente el talud donde estás se encuentran (desagües clandestinos), lo cual favorece su inestabilidad e incrementa la probabilidad de derrumbe ante procesos de erosión. Tal como se aprecia a continuación:

De la fotografía anterior, no debe confundirse la vegetación existente en torno a los puntos de descarga de desagüe clandestino con una defensa viva. La primera prolifera dado el alto nivel de humedad constante (todo el año) y corresponde a vegetación con raíces superficiales, como poáceas y gramíneas; mientras que la segunda, cuenta con raíces más profundas, siendo en su mayoría árboles como molle costeño y retamas, que brindan estabilidad al talud y evitan la erosión.

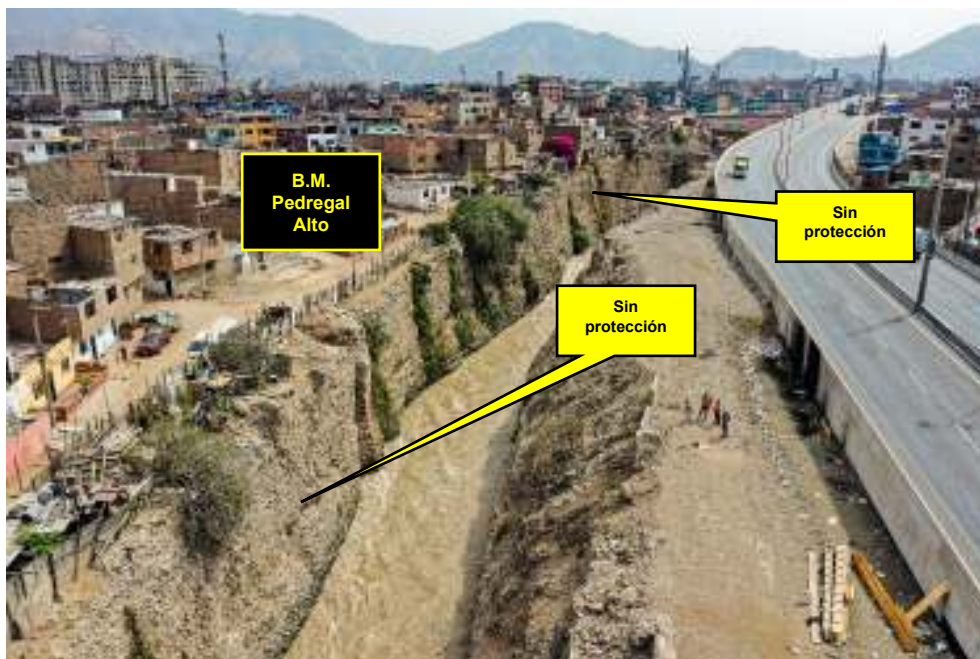
Fotografía 56 – vista de parte del tramo 2 (sentido oeste – este)

Este tramo presenta taludes con pendientes fuertemente inclinadas, cerca al puente Santa María y pendiente moderadamente inclinada cerca al puente Dueñas, presenta una estructura inestable y propensa al derrumbe, afectando a la infraestructura que se encuentra cerca al borde de la pendiente. A lo largo del tramo se han identificado lo siguiente: **Zona con defensas vivas y zonas sin protección**. Se muestra a continuación algunas fotografías que sustentan lo antes precisado:

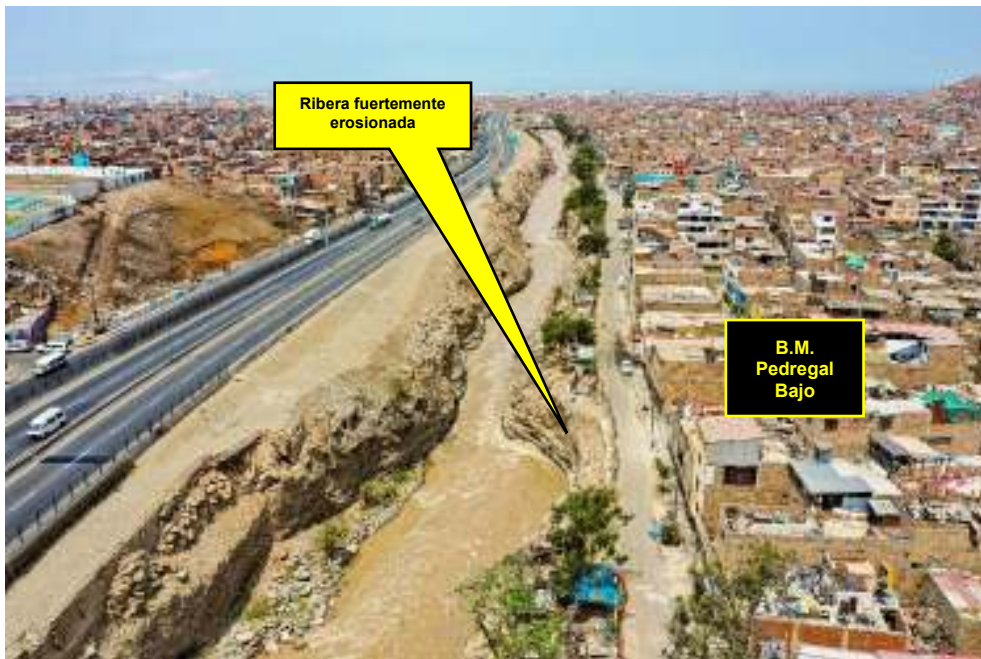
Fotografía 58 – vista de parte del tramo 2 (sentido este – oeste)

En este tramo se identificaron algunas áreas que ya han sido erosionadas por el río Rímac; siendo espacios peligrosos para la ocupación de viviendas u otro tipo de establecimientos, tal como se observa en las siguientes fotografías:

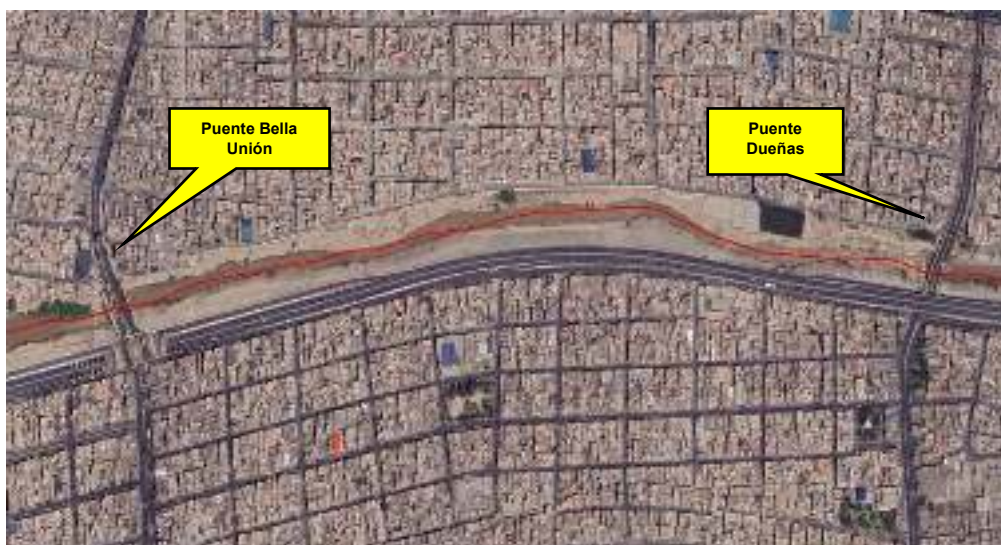
Ilustración 29 – Tramo 3 (Puente Bella Unión – Puente Dueñas)

Este tramo se caracteriza por presentar una longitud de 1.38 Km. Hacia la margen derecha del río Rímac se ubican el complejo deportivo “Malecón Rímac”, parque “Río Rímac” y algunas viviendas. Se muestra a continuación una ilustración correspondiente a este tramo:

Este tramo presenta taludes con pendientes moderadamente inclinadas (cerca al puente Dueñas) y fuertemente inclinadas (hasta llegar al puente Bella Aurora). En todo el tramo se presenta una talud inestable y propenso al derrumbe, afectando a la infraestructura que se encuentra cerca al borde de la pendiente. A lo largo del tramo se han identificado lo siguiente: **Zonas enrocadas y zonas sin protección**. Se muestra a continuación algunas fotografías que sustentan lo antes precisado:

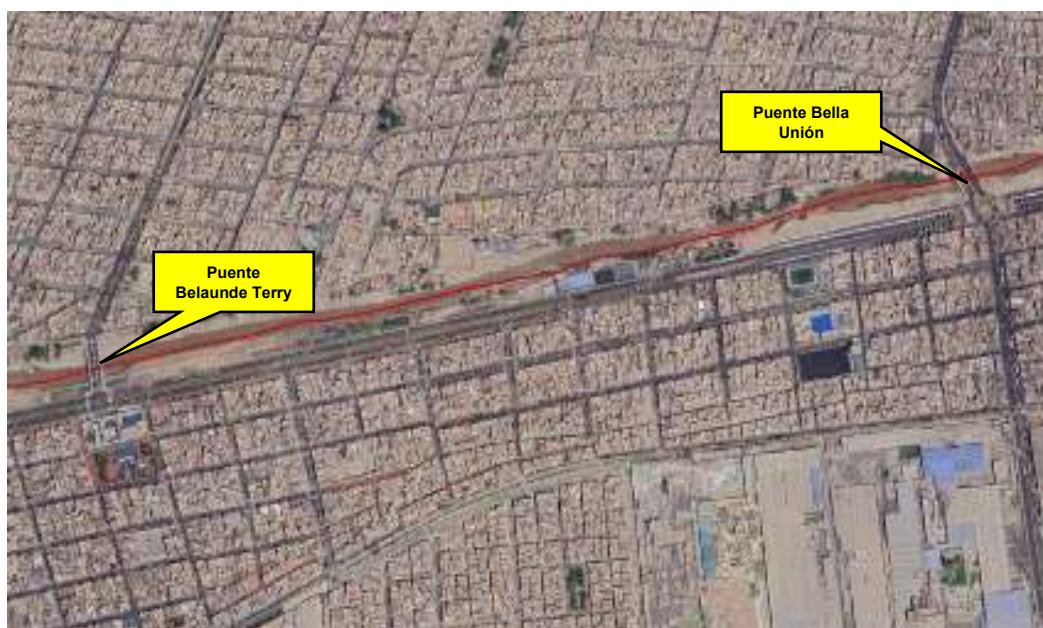
Ilustración 30 – Tramo 4 (Puente Bella Unión – Puente Belaunde Terry)

Este tramo se caracteriza por presentar una longitud de 1.47 Km. Hacia la margen derecha del río Rímac se ubican la cancha de fútbol “Navarro”, algunas viviendas y áreas de reciclaje. Se muestra una ilustración correspondiente a este tramo:

Presenta taludes con pendientes de muy fuerte inclinación, se encuentran viviendas y áreas verdes como jardines privados muy cercanas a la pendiente, cuya estructura es inestable y propensa al derrumbe. Así mismo, a lo largo del tramo se han identificado lo siguiente: **Zona con defensas vivas, enrocadas y sin protección.** Se muestra a continuación algunas fotografías que sustentan lo antes precisado:

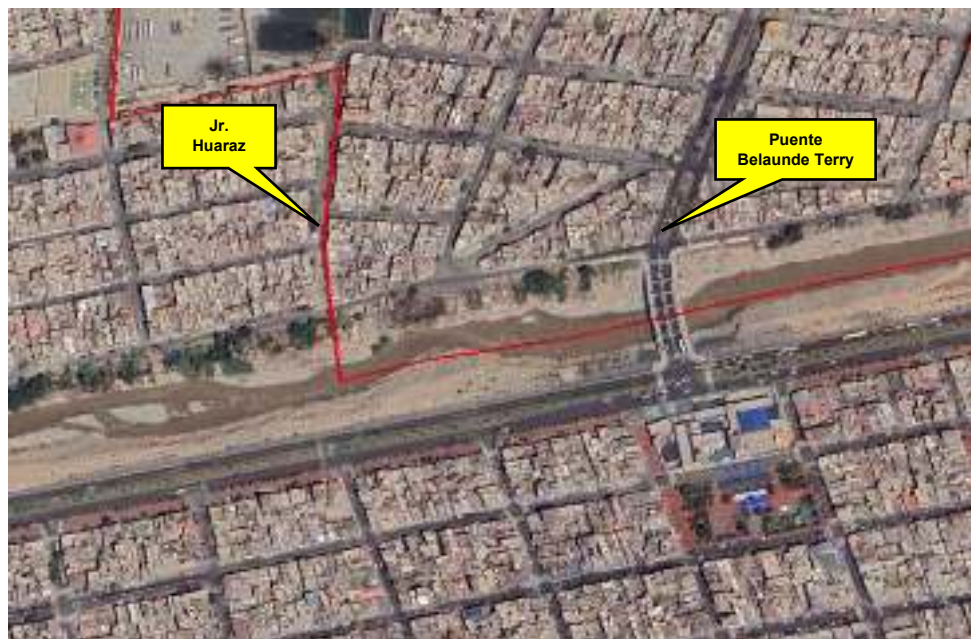
Ilustración 31 – Tramo 5 (Puente Belaunde Terry – Jr. Huaraz)

Este tramo se caracteriza por presentar una longitud de 1.47 Km. Hacia la margen derecha del río Rímac se ubican áreas de reciclaje y jardines privados. Este tramo presenta taludes con pendientes moderada, en este tramo se encontró lo siguiente: **zona enrocada y zonas sin protección**. Se muestra a continuación una ilustración correspondiente a este tramo:

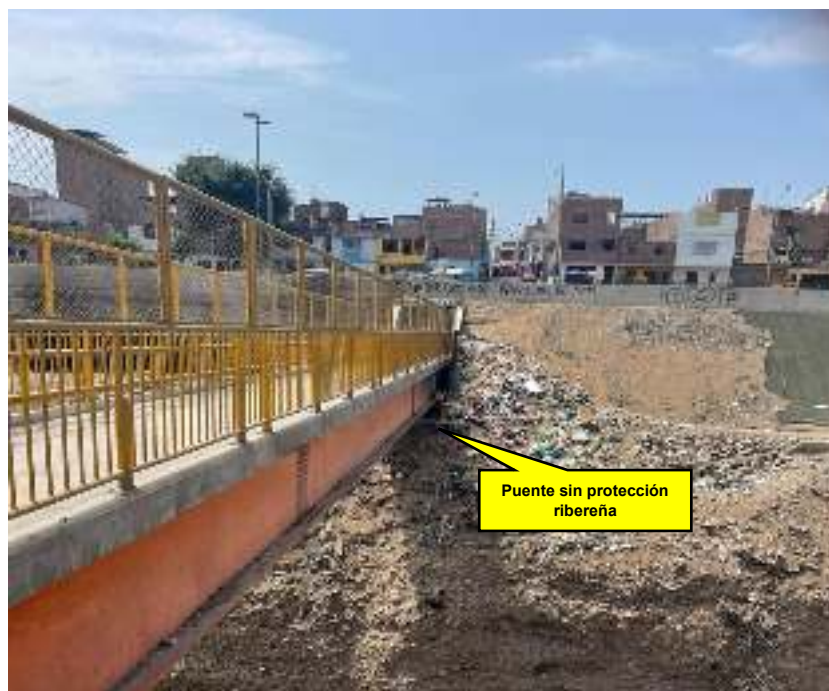
Fotografía 79 – Puente peatonal 2

Del mismo modo, se identificó que los puentes peatonales 1 y 2, que se encuentran en el tramo comprendido por el Puente Santa María y Puente Dueñas no presentan protección ribereña, por lo que son susceptibles de derrumbe siempre que las laderas que los soportan sean erosionadas.

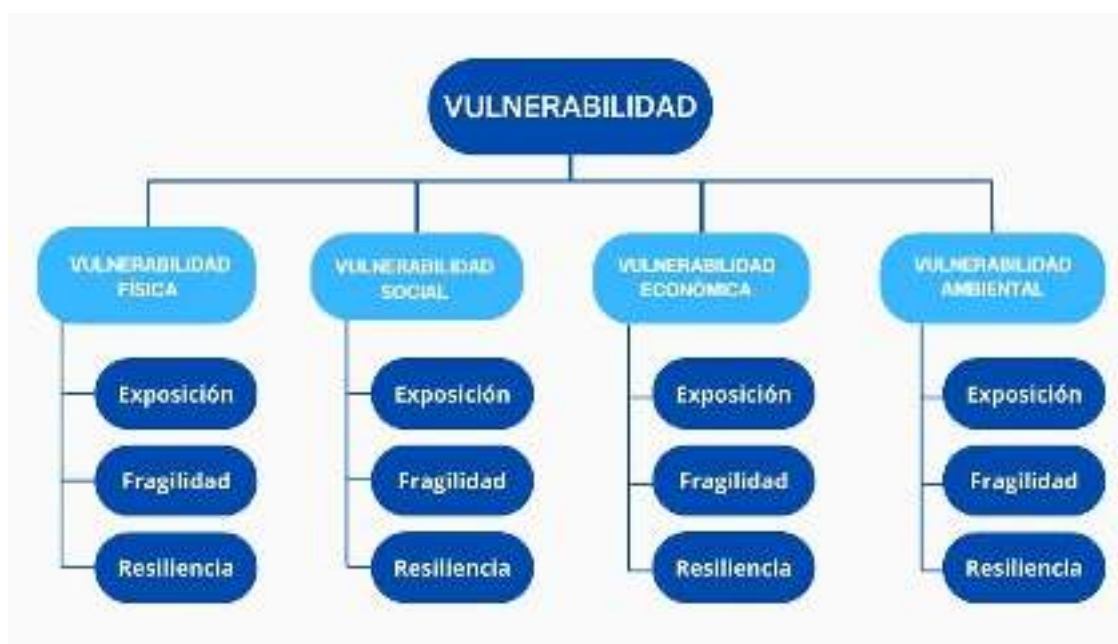
Ilustración 40 - Parámetros de evaluación para los tipos de vulnerabilidad

En el siguiente gráfico se explica los elementos usados para el análisis de vulnerabilidad.

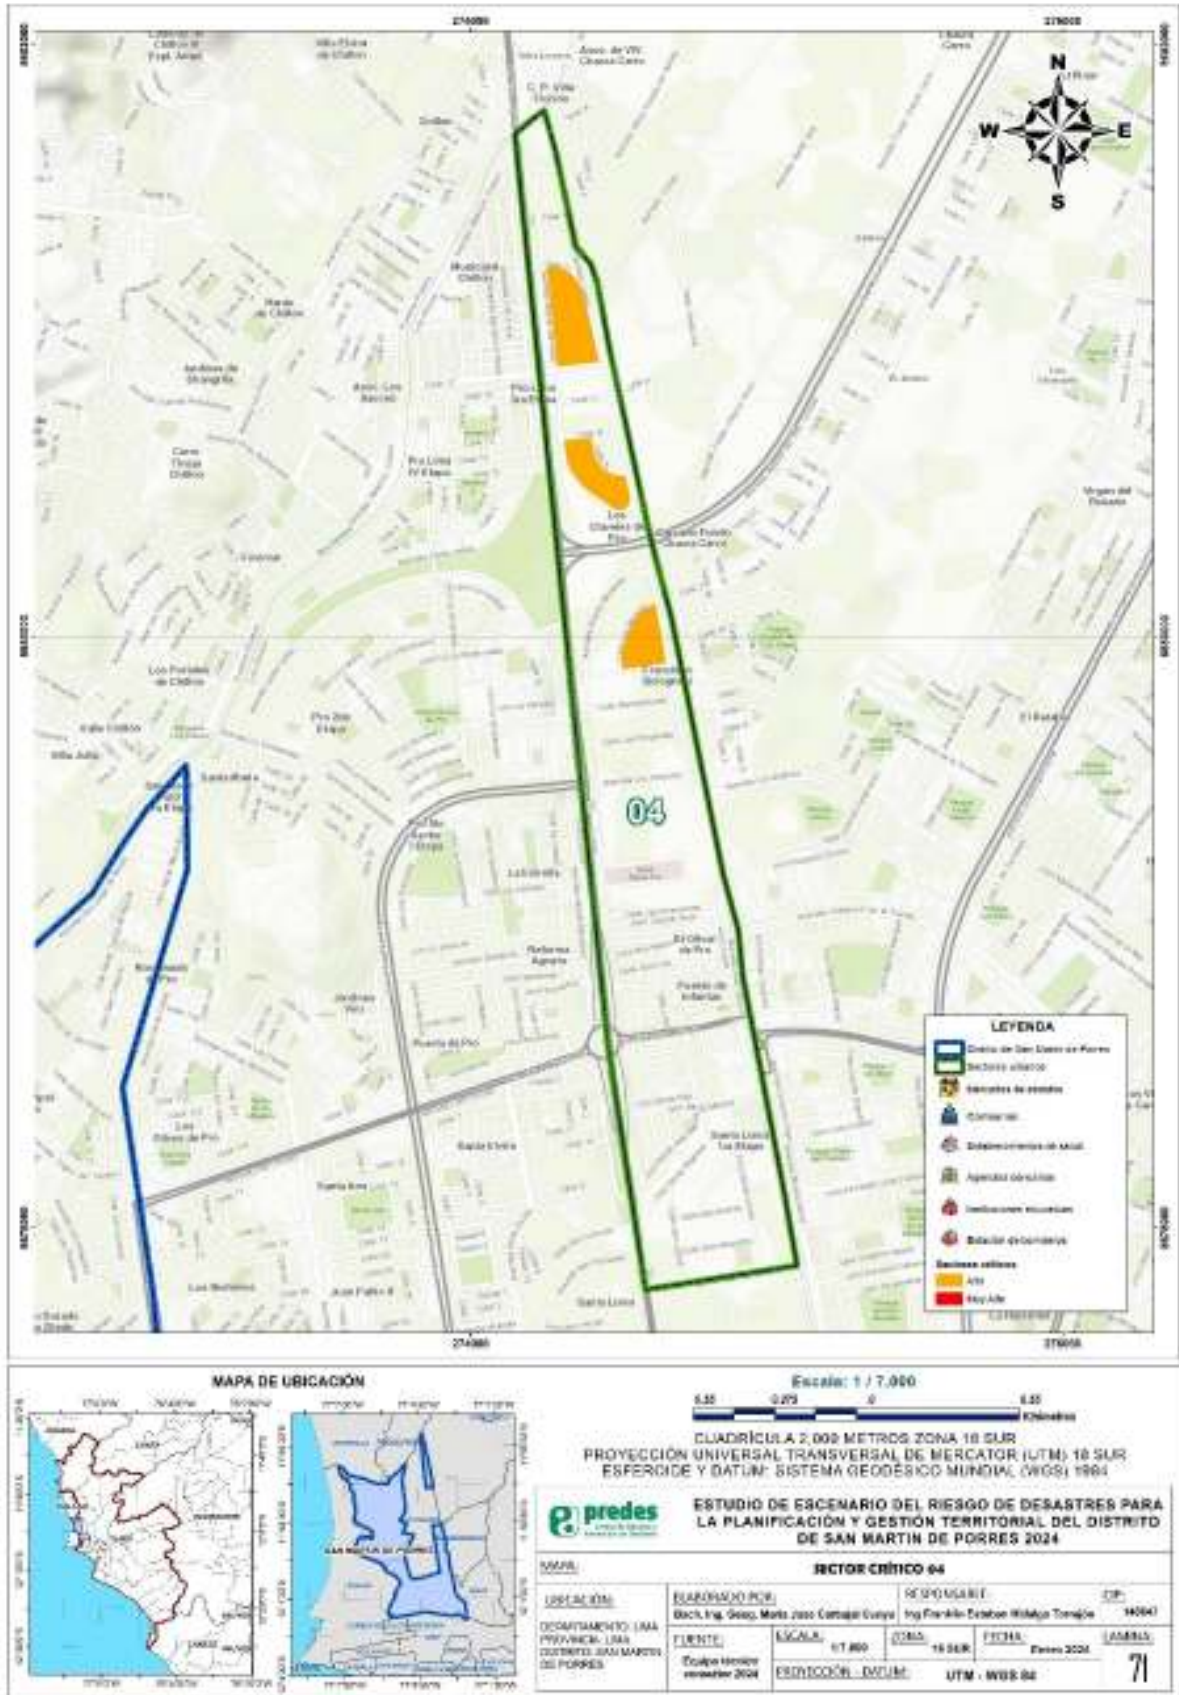
Riesgo Alto, por sus condiciones geológicas (depósito fluvial antiguo); geomorfología (terracea fluvial); microzonificación sísmica, se identifica en gran parte la zona I (afloramiento rocoso con diferentes grados de fracturación, depósitos de grava y arena de compacidad densa a muy densa, depósitos de limos y arcillas de consistencia rígida a muy rígida); pendiente plana o casi a nivel (<5°). El área involucrada corresponde al 0.2% del Área Total Distrital (8.85 ha), que no alberga población y viviendas, 0.1% de manzanas (4 unidades), no involucra ningún elemento expuesto

Gráfico 99 – Sector crítico de riesgo 4 (SCR-04)

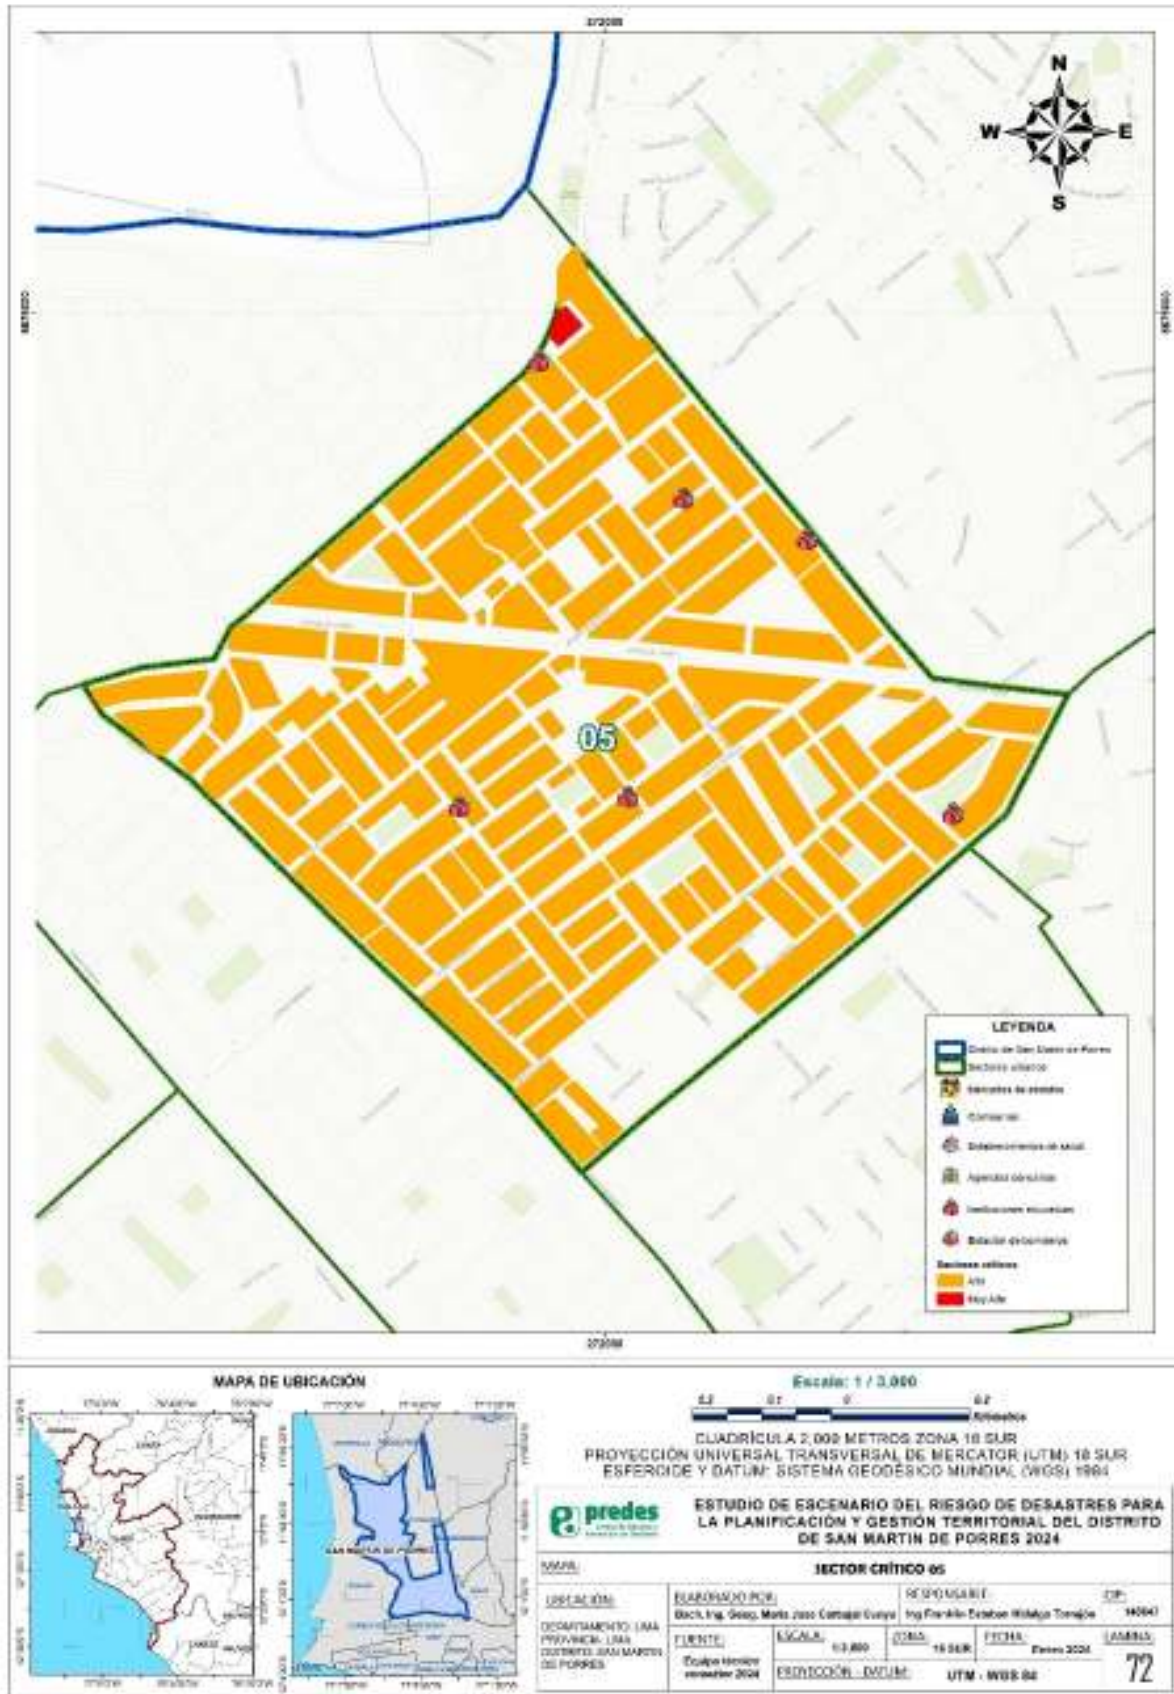
Riesgo Muy Alto, por sus condiciones geológicas (depósito fluvial); geomorfología (planicie de inundación); microzonificación sísmica, se identifica la zona I (afloramiento rocoso con diferentes grados de fracturación, depósitos de grava y arena de compacidad densa a muy densa, depósitos de limos y arcillas de consistencia rígida a muy rígida); pendiente plana o casi a nivel ($<5^\circ$). El área involucrada corresponde al 0.004% del Área Total Distrital (0.16 ha), que alberga el 0.01% de la población (63 habitantes), el 0.01% de viviendas (10 unidades), 0.02% de manzanas (1 unidad), no involucra ningún elemento expuesto.

Riesgo Alto, por sus condiciones geológicas (depósito fluvial antiguo y depósito fluvial); geomorfología (terracea fluvial y planicie de inundación); microzonificación sísmica, se identifica la zona I (afloramiento rocoso con diferentes grados de fracturación, depósitos de grava y arena de compacidad densa a muy densa, depósitos de limos y arcillas de consistencia rígida a muy rígida) y en gran parte la zona II (Depósitos de arena de compacidad media a densa o arcillas y limos de consistencia media); pendiente plana o casi a nivel ($<5^\circ$). El área involucrada corresponde al 1.3% del Área Total Distrital (52.37 ha), que alberga el 1.6% de la población (10,895 habitantes), el 1.7% de viviendas (3,255 unidades), 2.7% de manzanas (127 unidades), involucra 6 instituciones educativas.

Gráfico 100 – Sector crítico de riesgo 5 (SCR-05)

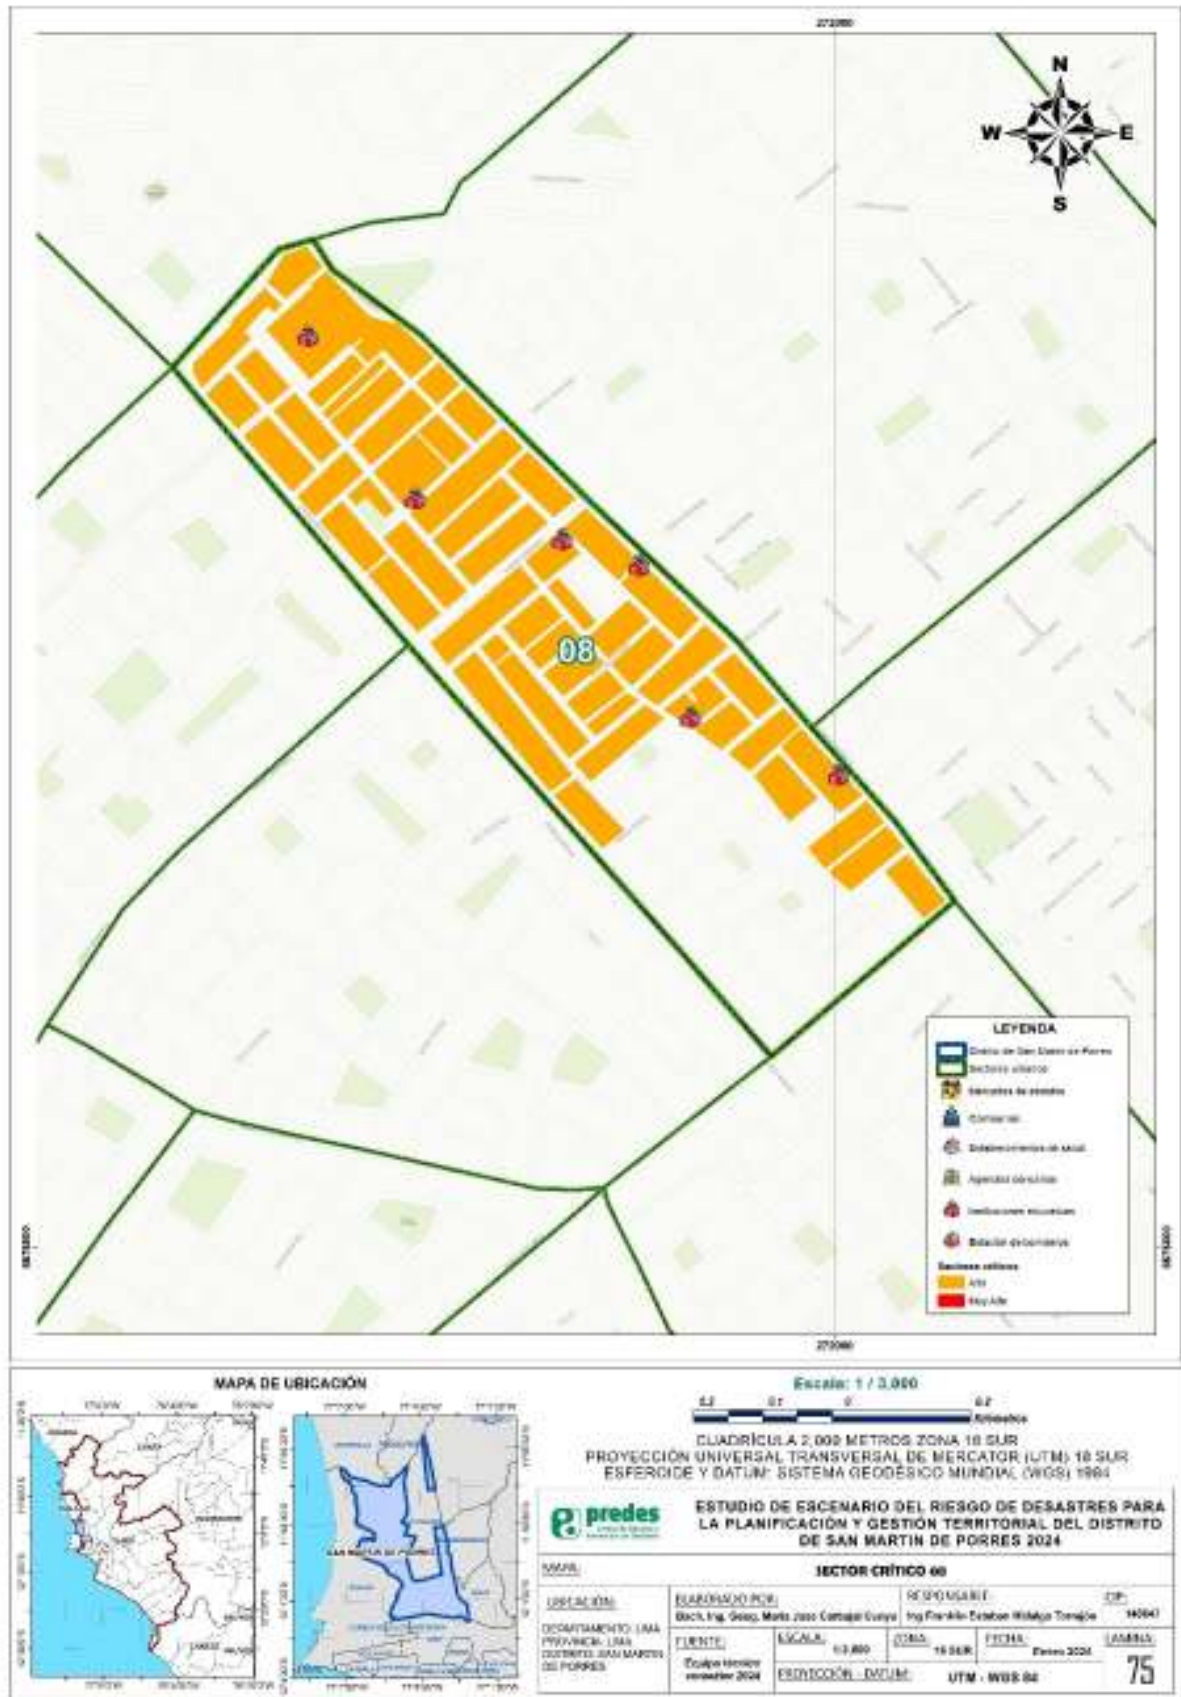
Riesgo Alto, por sus condiciones geológicas (depósito fluvial antiguo); geomorfología (terracea fluvial); microzonificación sísmica, se identifica la zona I (afloramiento rocoso con diferentes grados de fracturación, depósitos de grava y arena de compacidad densa a muy densa, depósitos de limos y arcillas de consistencia rígida a muy rígida) y la zona II (Depósitos de arena de compacidad media a densa o arcillas y limos de consistencia media) y pendiente plana o casi a nivel (<5°). El área involucrada corresponde al 0.5% del Área Total Distrital (21.96 ha), que alberga el 0.7% de la población (4,488 habitantes), el 0.6% de viviendas (1,173 unidades), 1.1% de manzanas (51 unidades), que involucra a 1 institución educativa.

Gráfico 103 – Sector crítico de riesgo 8 (SCR-08)

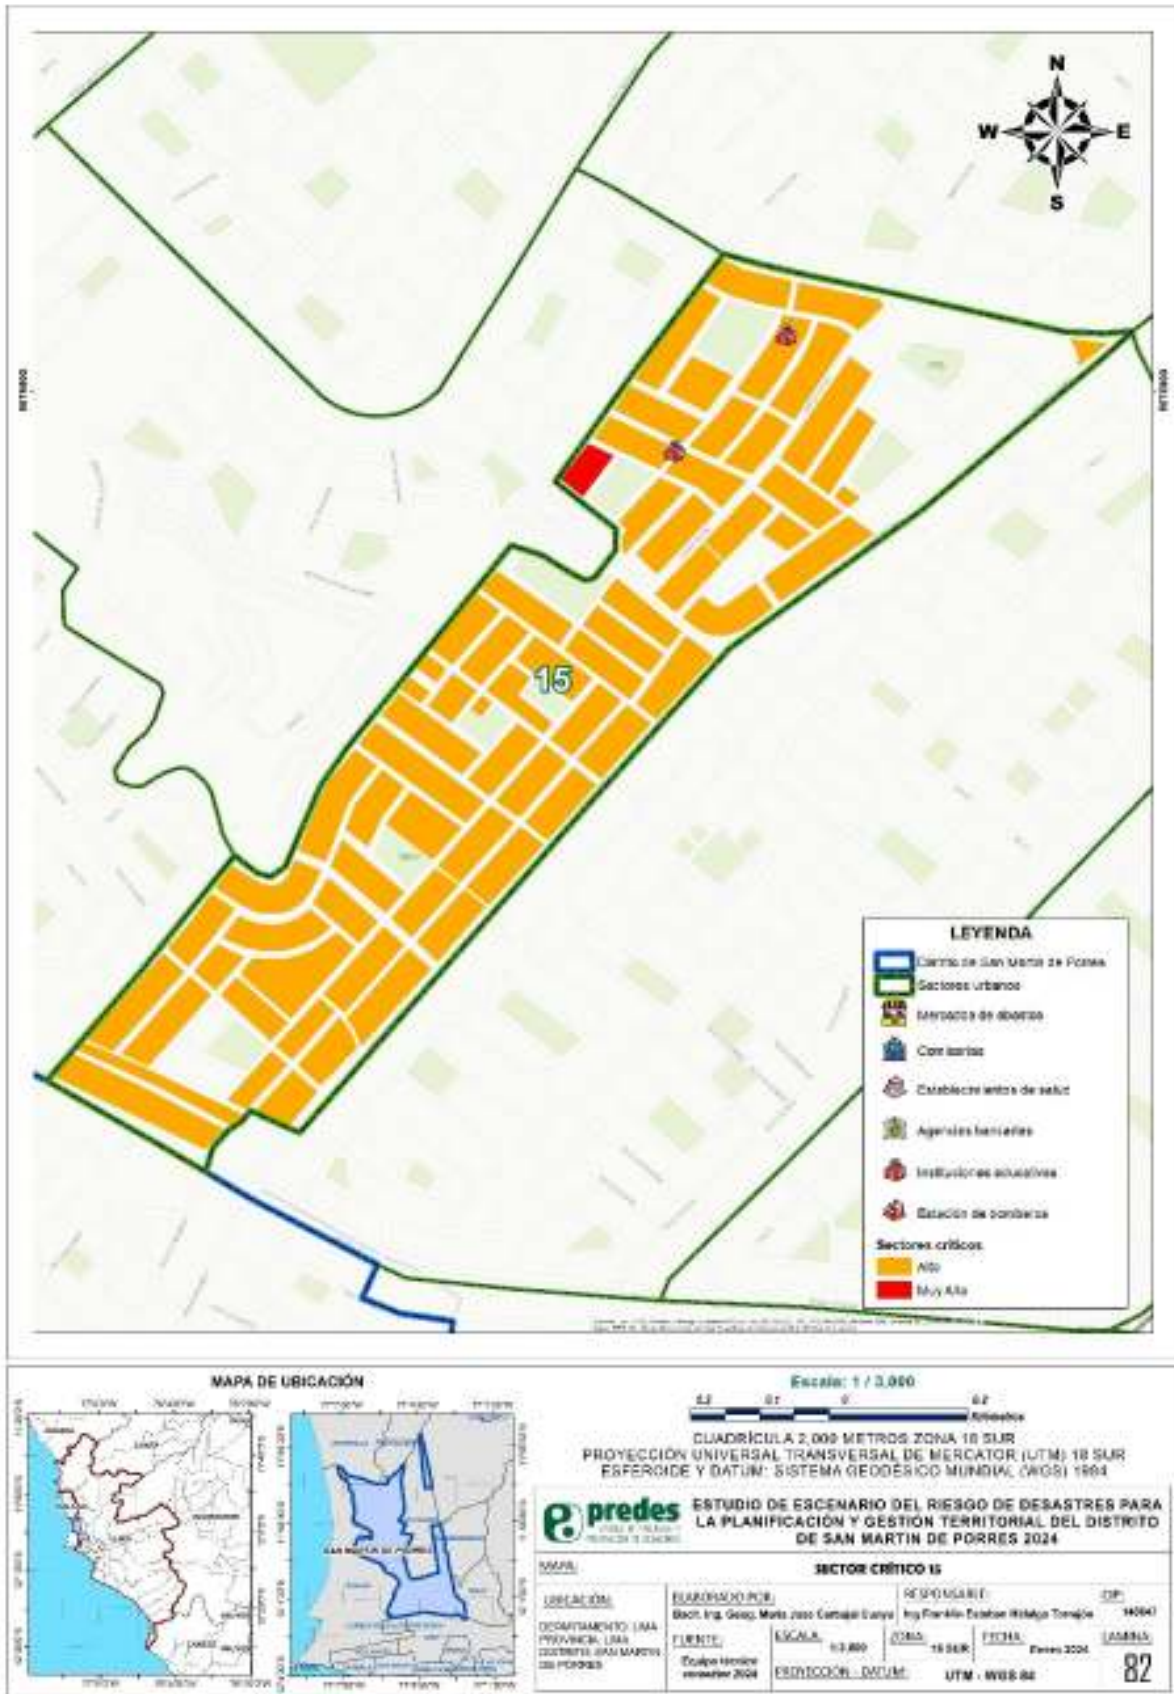
Riesgo Alto, por sus condiciones geológicas (Grupo Puente Piedra - Formación Ventanilla, Depósito fluvial antiguo); geomorfología (Colina y lomada en roca volcánico sedimentaria, Terraza fluvial); microzonificación sísmica, se identifica en gran parte la zona I (Zonas de afloramiento de roca con diferentes grados de fracturación, depósitos de grava y depósitos de limos y arcillas de consistencia rígida a muy rígida) y la zona II (Depósitos de arena de compacidad media a densa o arcillas y limos de consistencia media), pendiente plano o casi a nivel ($<5^\circ$). El área involucrada corresponde al 0.85% del Área Total Distrital (31.16ha), que alberga el 1.12% de la población (7314 habitantes), el 1.01% de viviendas (1808 unidades), 1.49% de manzanas (68 unidades), que involucra a 2 instituciones educativas.

Gráfico 110 – Sector crítico de riesgo 15 (SCR-15)

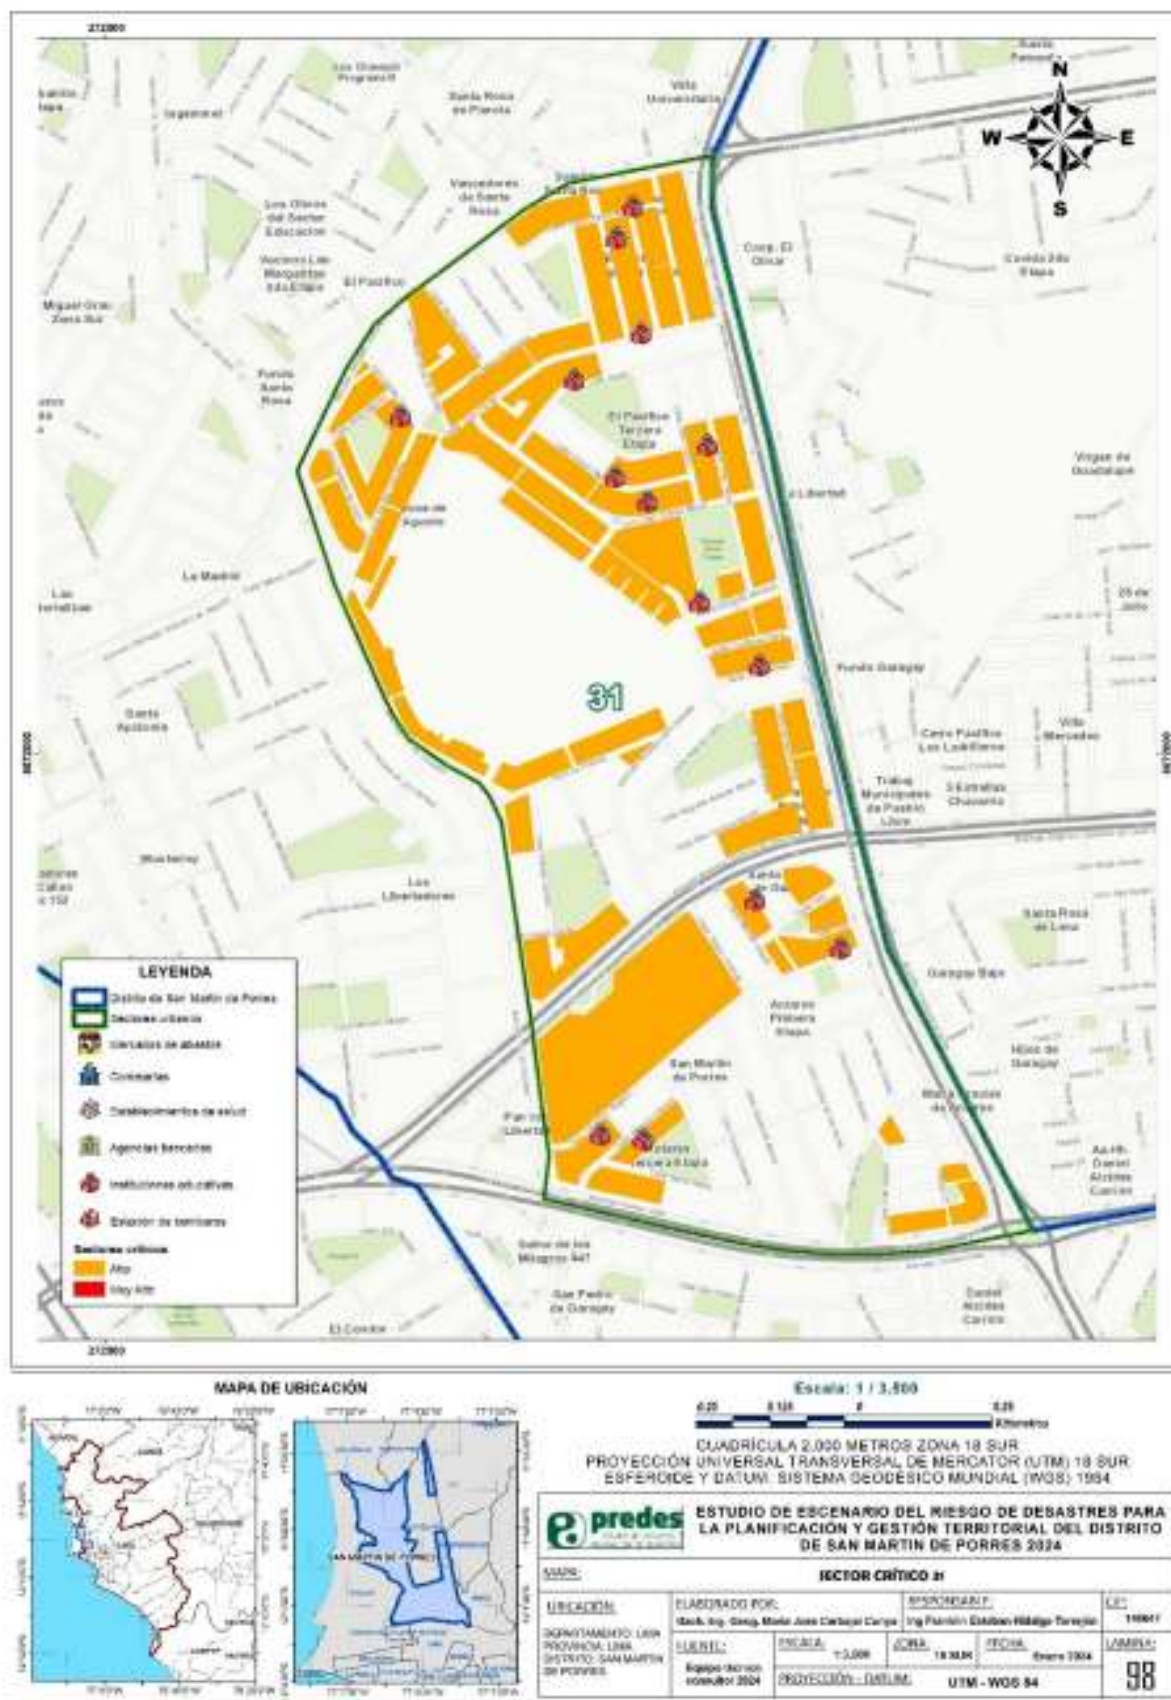
Gráfico 126 –Sector crítico de riesgo 31 (SCR-31)

Riesgo Alto, por sus condiciones geológicas (depósito aluvial-fluvial); geomorfología (terracea aluvial-fluvial); microzonificación sísmica, se identifica en gran parte la zona II (Depósitos de arena de compactación media a densa o arcillas y limos de consistencia media) y pocas manzanas en la zona I (afloramiento rocoso con diferentes grados de fracturación, depósitos de grava y arena de compactación densa a muy densa, depósitos de limos y arcillas de consistencia rígida a muy rígida); pendiente plano o casi a nivel (<5°). El área involucrada corresponde al 0.87% del Área Total Distrital (35.39 ha), que alberga el 1.67% de la población (11,510 habitantes), el 1.55% de viviendas (2,930 unidades), 1.22% de manzanas (58 unidades), que involucra a 14 instituciones educativas.

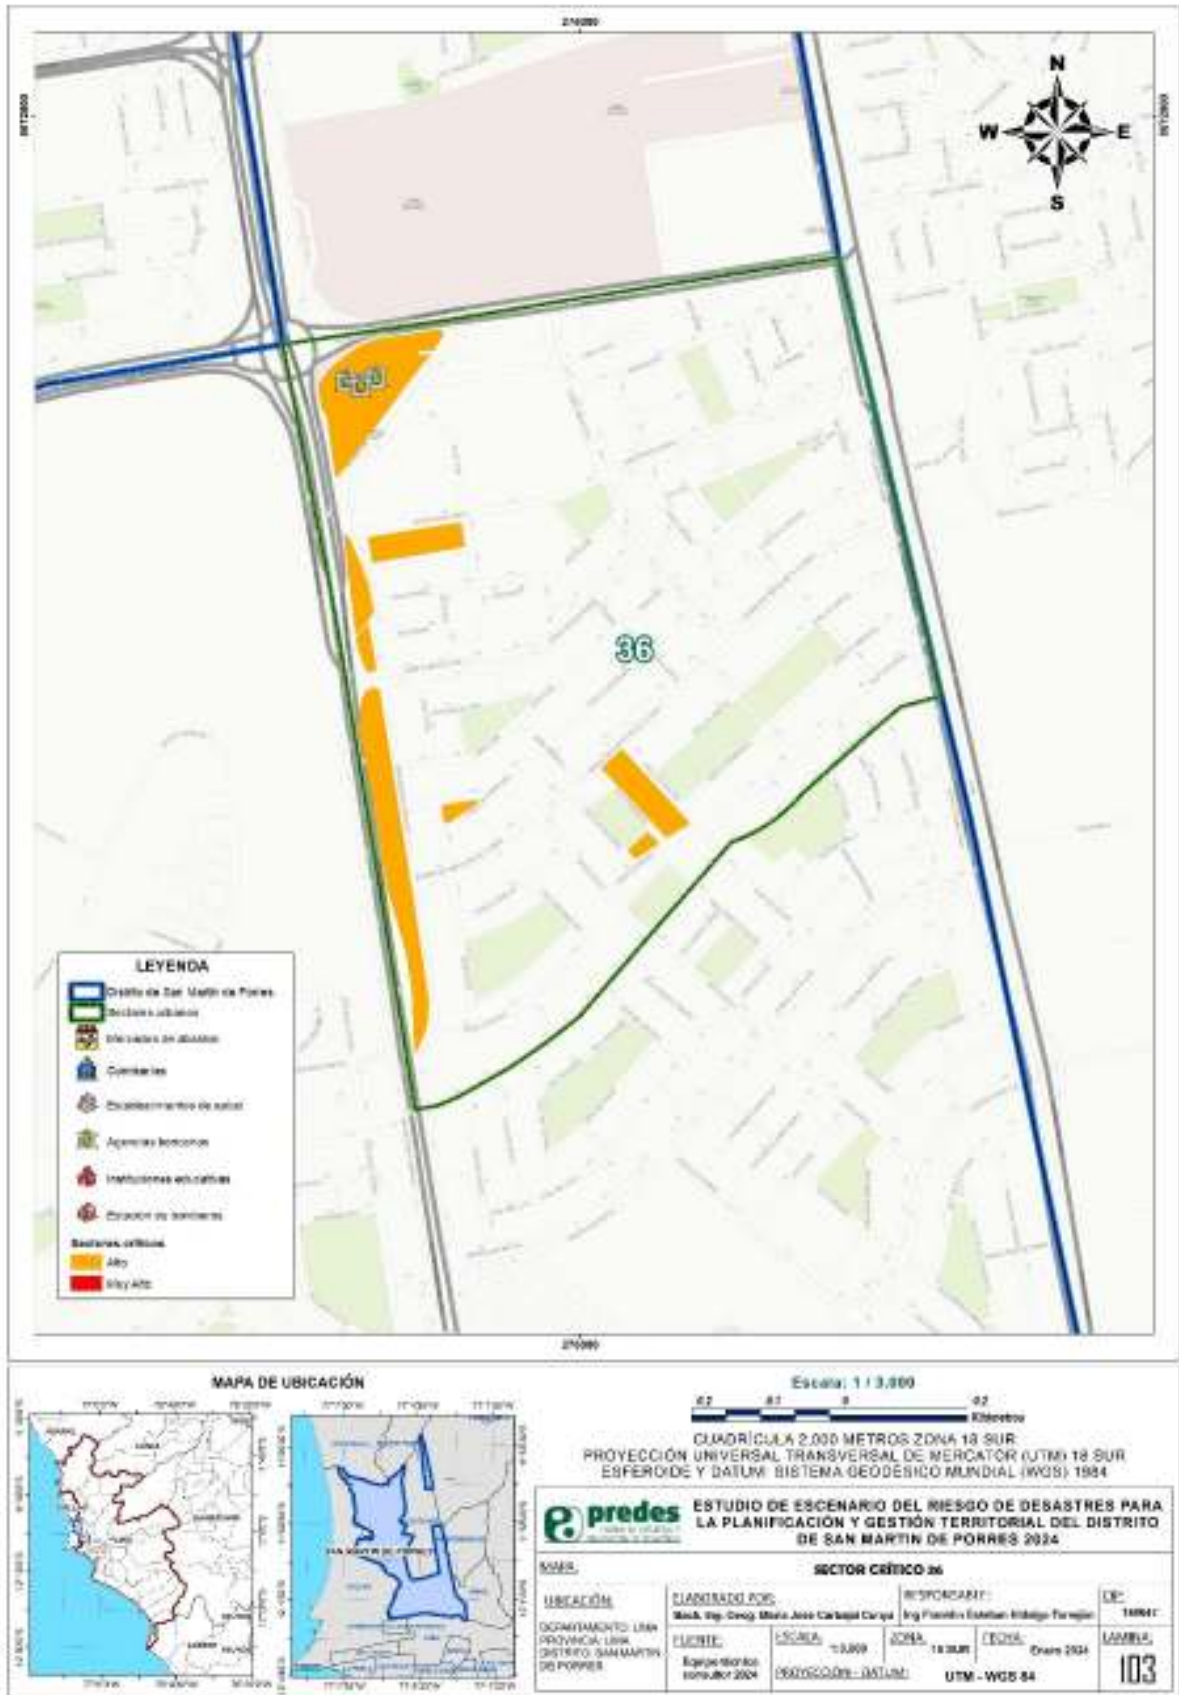
Gráfico 131 – Sector crítico de riesgo 36 (SCR-36)

Riesgo Alto, por sus condiciones geológicas (depósito aluvial-fluvial); geomorfología (terracea aluvial-fluvial); microzonificación sísmica, se identifica en gran parte la zona I (afloramiento rocoso con diferentes grados de fracturación, depósitos de grava y arena de compacidad densa a muy densa, depósitos de limos y arcillas de consistencia rígida a muy rígida); pendiente plano o casi a nivel ($<5^\circ$). El área involucrada corresponde al 0.12% del Área Total Distrital (4.99 ha), que alberga el 0.05% de la población (372 habitantes), el 0.06% de viviendas (109 unidades), 0.17% de manzanas (8 unidades), que involucra a 3 agencias bancarias.

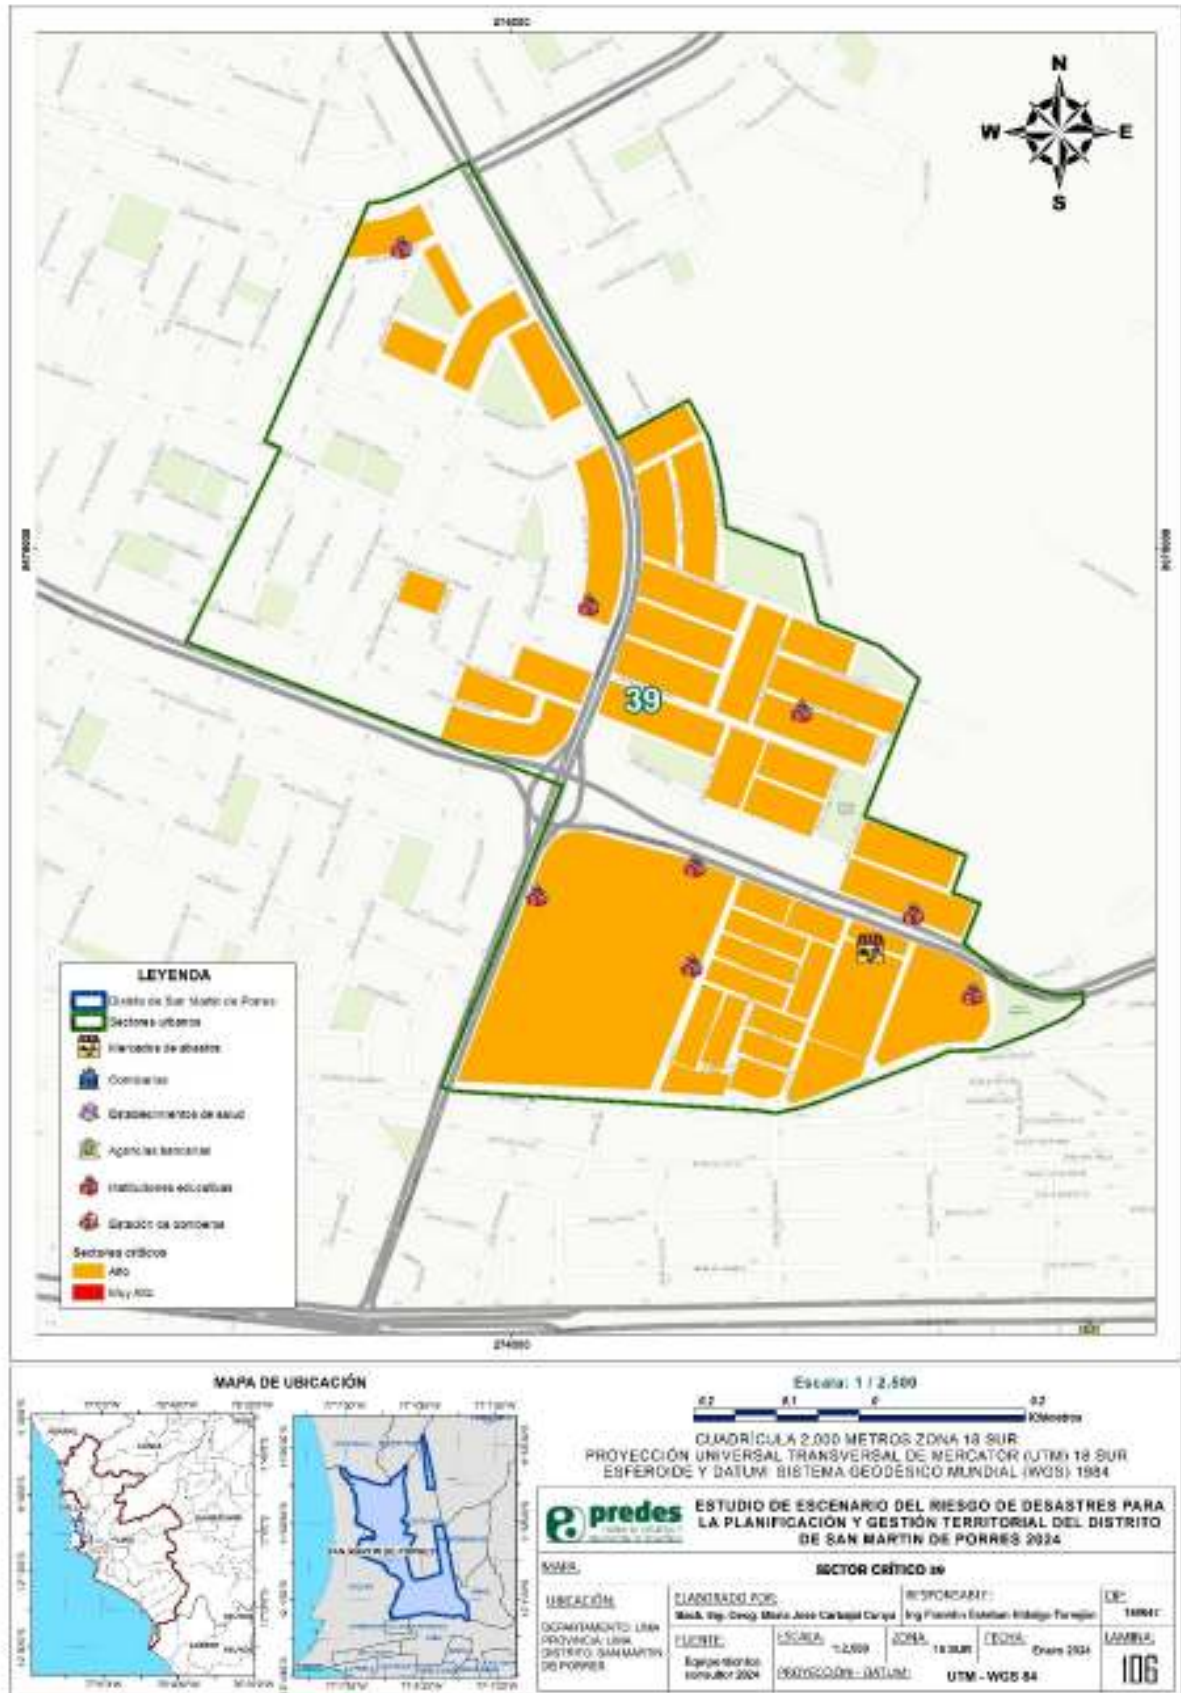
Gráfico 134 – Sector crítico de riesgo 39 (SCR-39)

Riesgo Alto, por sus condiciones geológicas (fm. Ventanilla y depósito aluvial, fluvial); geomorfología (brecha andesítica y terraza aluvial fluvial); microzonificación sísmica, se identifica en gran parte la zona I (afloramiento rocoso con diferentes grados de fracturación, depósitos de grava y arena de compacidad densa a muy densa, depósitos de limos y arcillas de consistencia rígida a muy rígida) y zona II (Depósitos de arena de compacidad media a densa o arcillas y limos de consistencia media); pendiente plano o casi a nivel (<5°) y pendiente ligeramente inclinada (5°-10°). El área involucrada corresponde al 0.61% del Área Total Distrital (24.92 ha), que alberga el 1.18% de la población (8,139 habitantes), el 0.95% de viviendas (1,785 unidades), 0.90% de manzanas (43 unidades), que involucra a 8 instituciones educativas y 1 mercado de abasto.
