Estudio de Escenario del Riesgo de Desastres

**SAN MARTÍN DE
PORRES 2024**

ESTUDIO DE ESCENARIO DEL RIESGO DE DESASTRES PARA LA PLANIFICACIÓN Y GESTIÓN TERRITORIAL DEL DISTRITO DE SAN MARTIN DE PORRES - LIMA 2024

Proyecto “Fortaleciendo la Gestión del Riesgo de Desastres con enfoque inclusivo en los distritos de Comas, Los Olivos, Puente Piedra y en la Mancomunidad Municipal de Lima Norte”

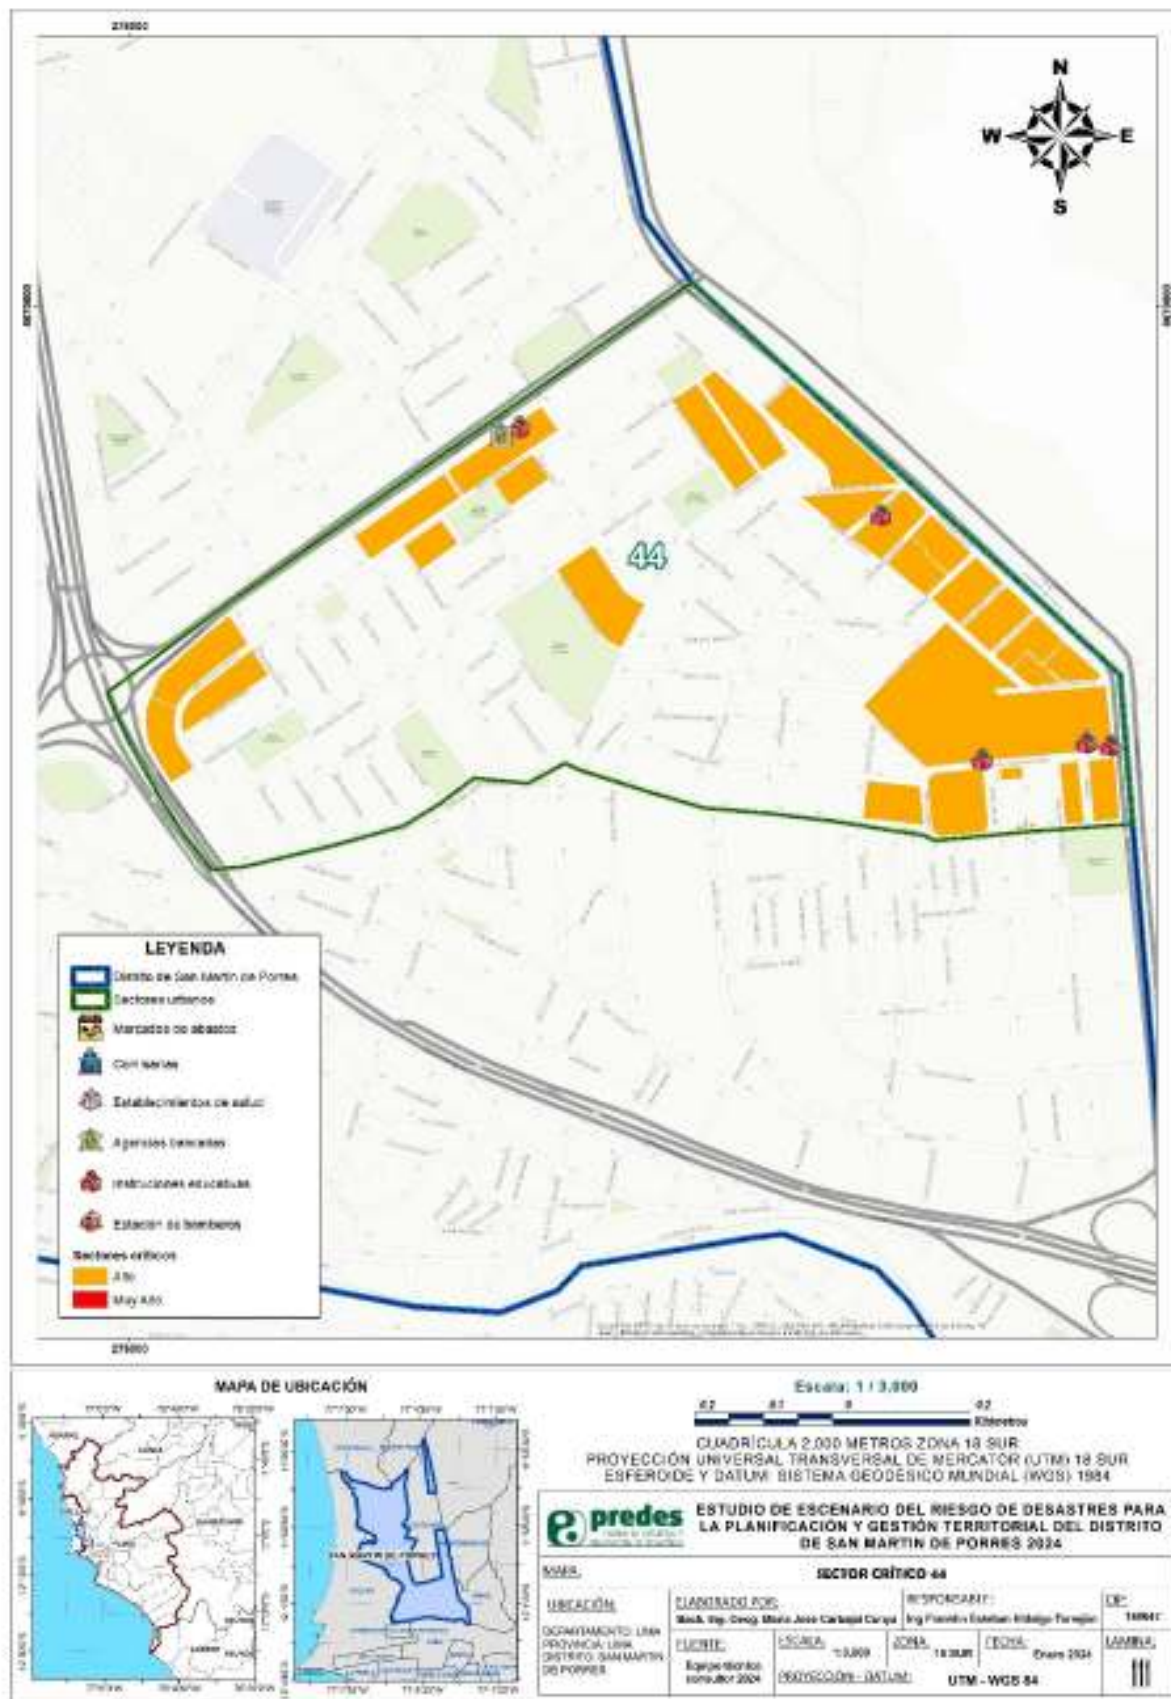
Gráfico 139 – Sector crítico de riesgo 44 (SCR-44)

Riesgo Alto, por sus condiciones geológicas (depósito aluvial-fluvial); geomorfología (terracea aluvial-fluvial); microzonificación sísmica, se identifica en gran parte la zona I (afloramiento rocoso con diferentes grados de fracturación, depósitos de grava y arena de compacidad densa a muy densa, depósitos de limos y arcillas de consistencia rígida a muy rígida); pendiente plano o casi a nivel ($<5^\circ$). El área involucrada corresponde al 0.39% del Área Total Distrital (15.86 ha), que alberga el 0.59% de la población (4,067 habitantes), el 0.65% de viviendas (1,225 unidades), 0.59% de manzanas (28 unidades), que involucra a 5 instituciones educativas, y 1 establecimiento de salud.

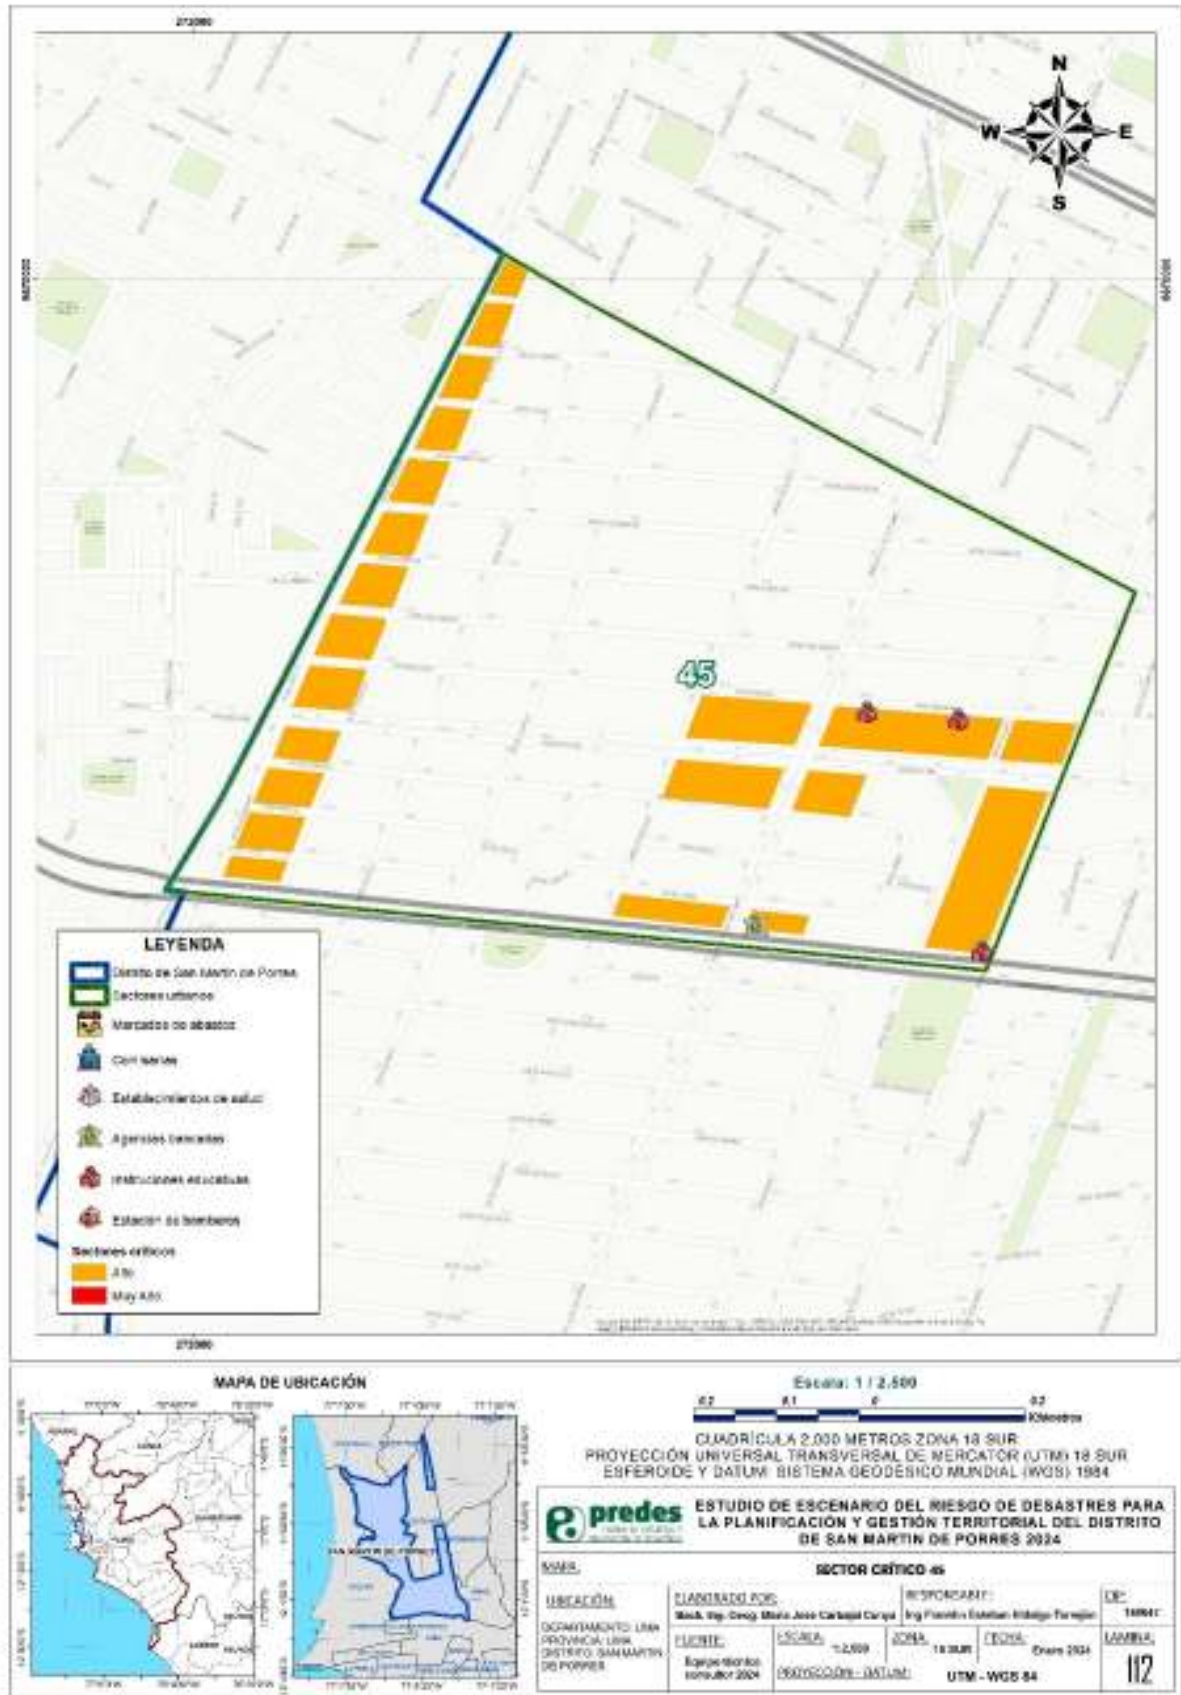
Gráfico 140 – Sector crítico de riesgo 45 (SCR-45)

Riesgo Alto, por sus condiciones geológicas (depósito aluvial-fluvial); geomorfología (terracea aluvial-fluvial); microzonificación sísmica, se identifica en gran parte la zona I (afloramiento rocoso con diferentes grados de fracturación, depósitos de grava y arena de compacidad densa a muy densa, depósitos de limos y arcillas de consistencia rígida a muy rígida); pendiente plano o casi a nivel ($<5^\circ$). El área involucrada corresponde al 0.21% del Área Total Distrital (8.62 ha), que alberga el 0.50% de la población (3,474 habitantes), el 0.52% de viviendas (986 unidades), 0.44% de manzanas (21 unidades), que involucra a 3 instituciones educativas y 1 agencia bancaria.

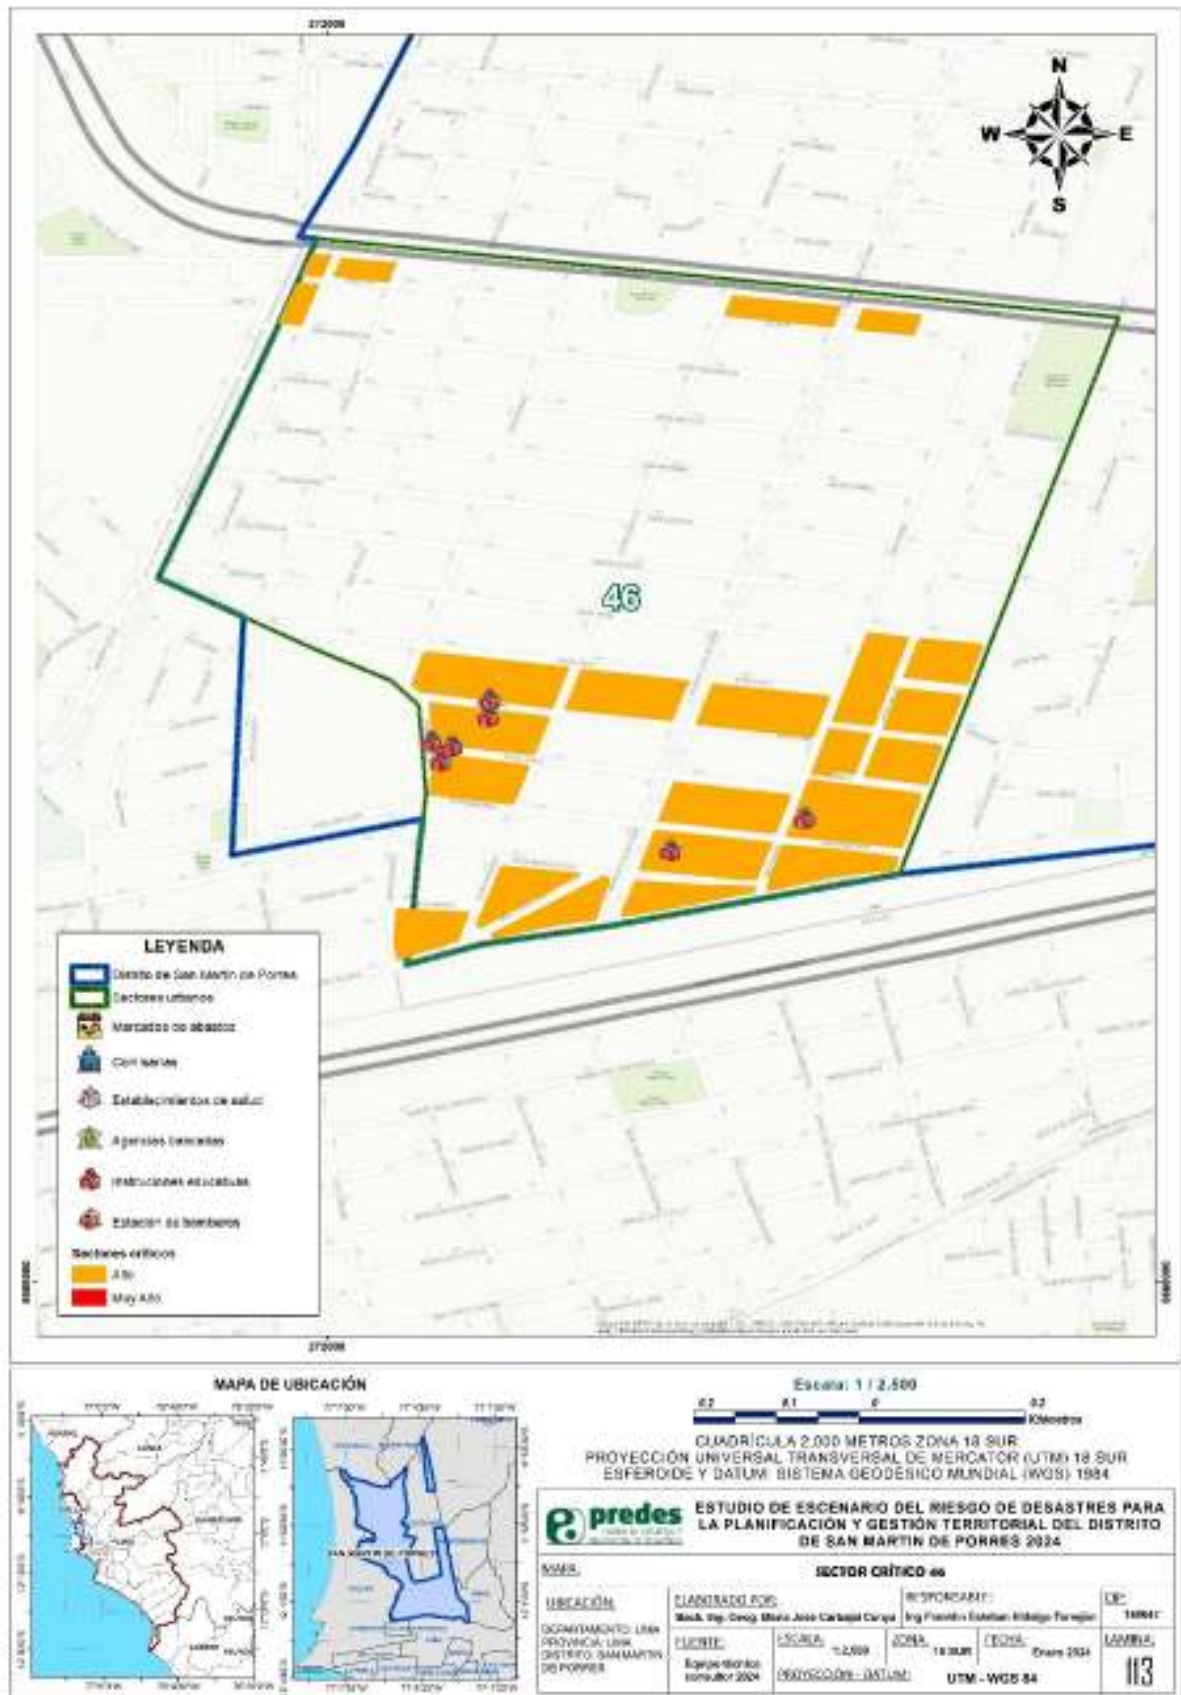
Gráfico 141 – Sector crítico de riesgo 46 (SCR-46)

Riesgo Alto, por sus condiciones geológicas (depósito aluvial-fluvial); geomorfología (terracea aluvial-fluvial); microzonificación sísmica, se identifica en gran parte la zona I (afloramiento rocoso con diferentes grados de fracturación, depósitos de grava y arena de compacidad densa a muy densa, depósitos de limos y arcillas de consistencia rígida a muy rígida); pendiente plano o casi a nivel ($<5^\circ$). El área involucrada corresponde al 0.28% del Área Total Distrital (11.25 ha), que alberga el 0.64% de la población (4,419 habitantes), el 0.61% de viviendas (1,155 unidades), 0.48% de manzanas (23 unidades), que involucra a 7 instituciones educativas.

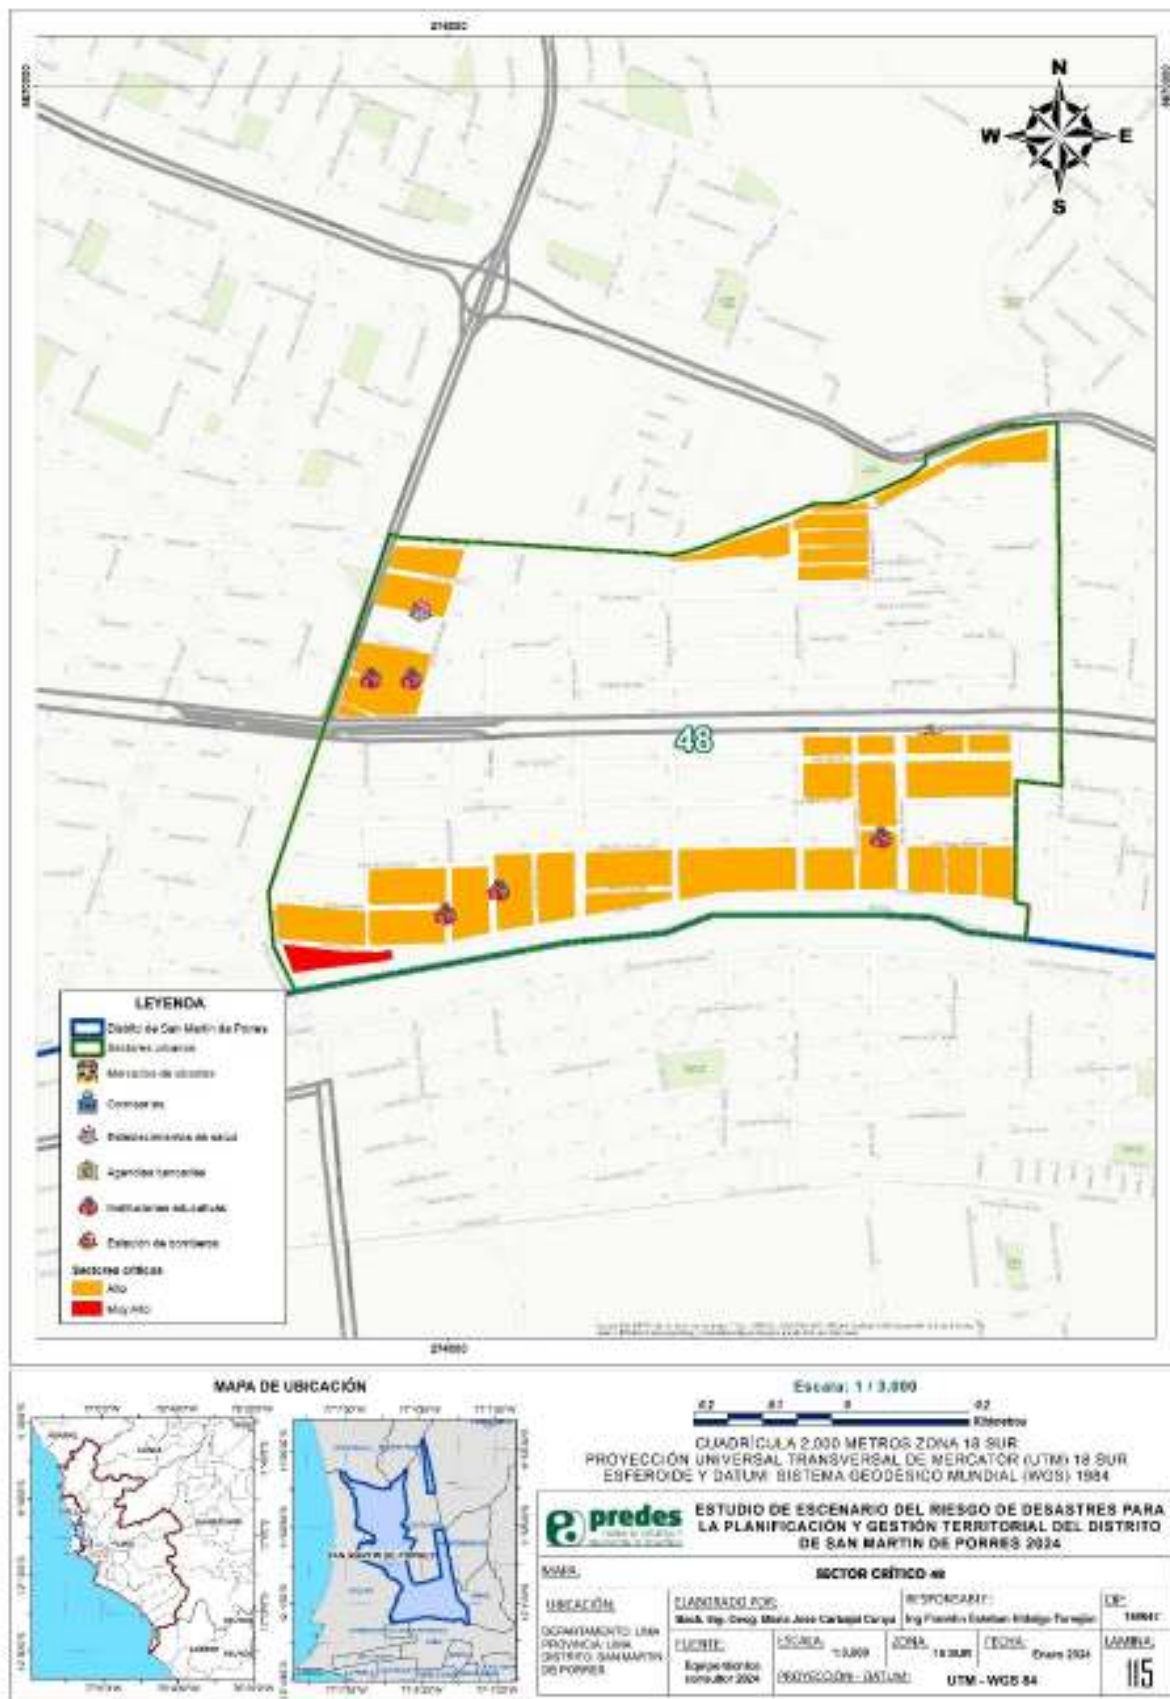
Gráfico 143 – Sector crítico de riesgo 48 (SCR-48)

Riesgo Alto, por sus condiciones geológicas (deposición aluvial-fluvial); geomorfología (terracea aluvial - fluvial); microzonificación sísmica, se identifica en gran parte la zona I (afloramiento rocoso con diferentes grados de fracturación, depósitos de grava y arena de compactación densa a muy densa, depósitos de limos y arcillas de consistencia rígida a muy rígida); pendiente plano o casi a nivel (<5°). El área involucrada corresponde al 0.33% del Área Total Distrital (13.52 ha), que alberga el 0.98% de la población (6,734 habitantes), el 0.90% de viviendas (1,706 unidades), 0.69% de manzanas (33 unidades), que involucra a 4 instituciones educativas y 1 agencia bancaria.

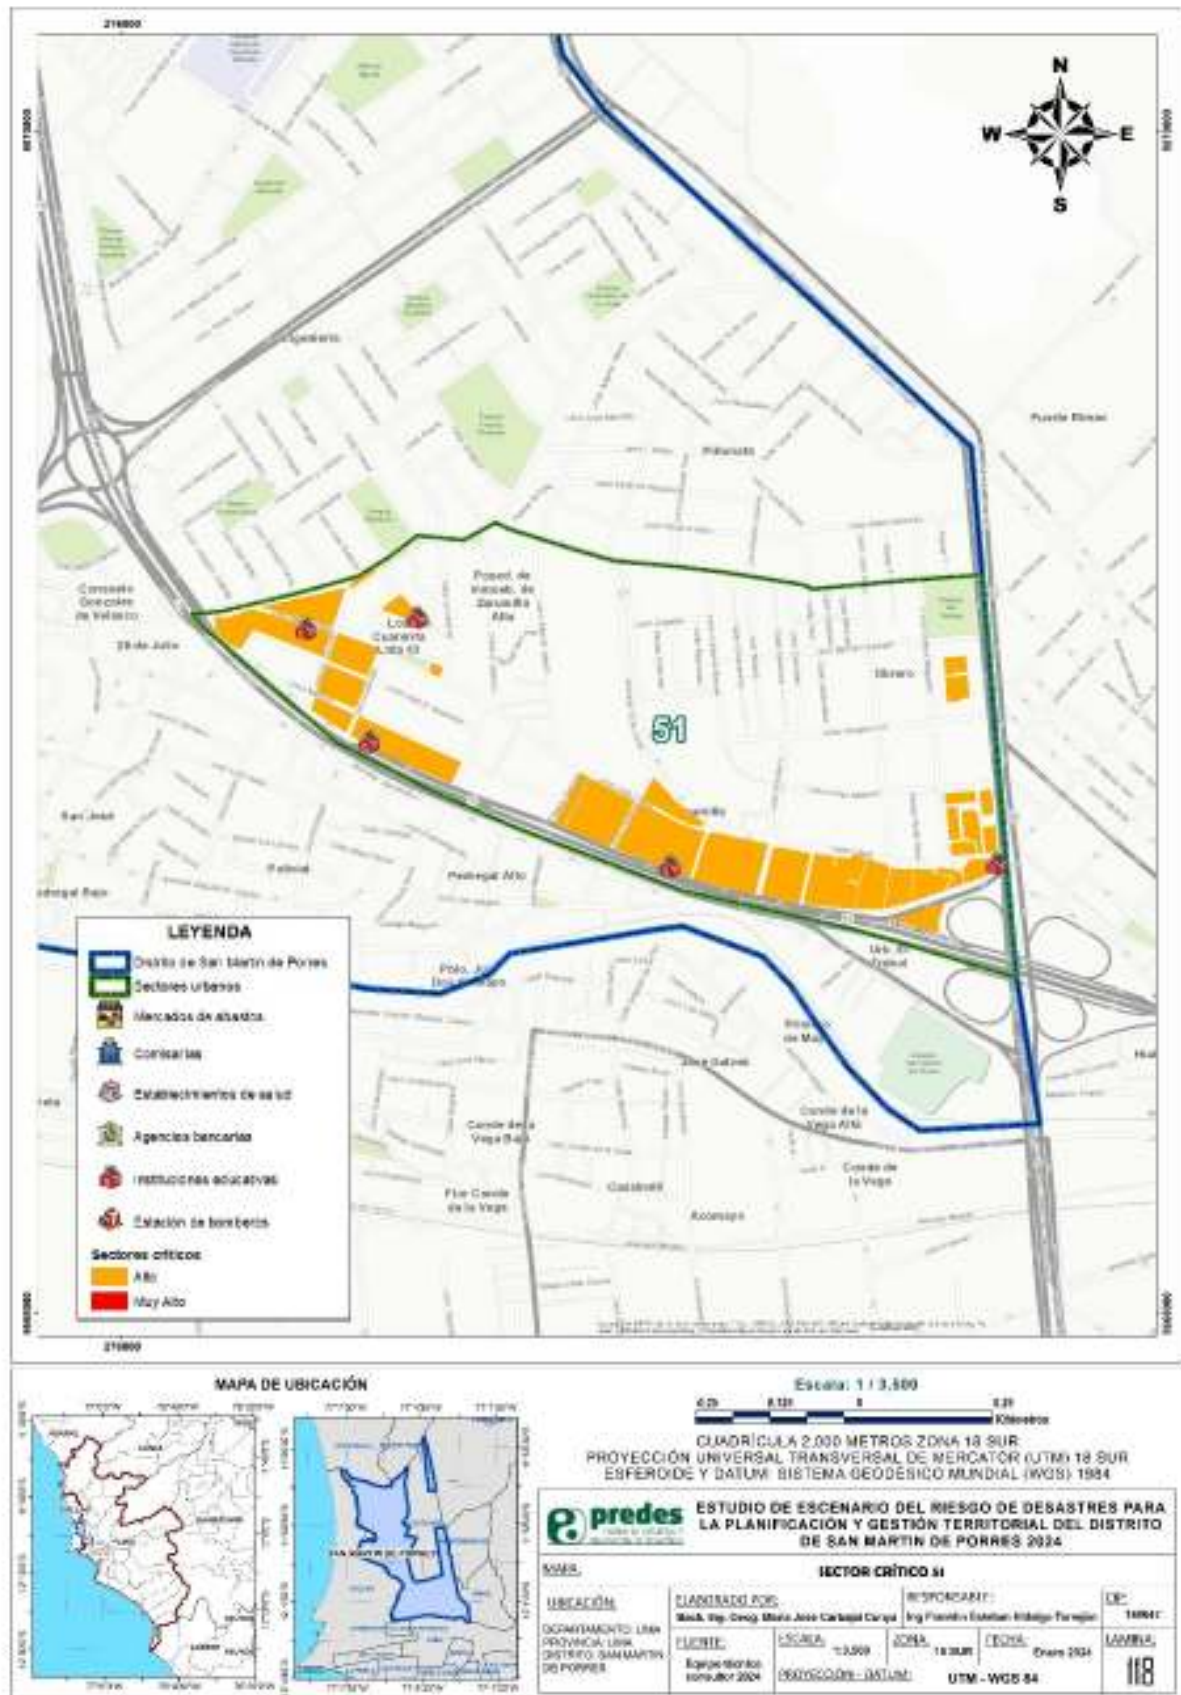
Gráfico 146 – Sector crítico de riesgo 51 (SCR-51)
