INFORME DE EVALUACIÓN DE RIESGOS POR SISMOS Y EN EL ASENTAMIENTO HUMANO NUEVA JUVENTUD, DISTRITO DE COMAS, PROVINCIA Y DEPARTAMENTO DE LIMA - 2022

Proyecto “Fortaleciendo la Gestión del Riesgo de Desastres con enfoque inclusivo en los distritos de Comas, Los Olivos, Puente Piedra y en la Mancomunidad Municipal de Lima Norte”
© Centro de Estudios y Prevención de Desastres – PREDES

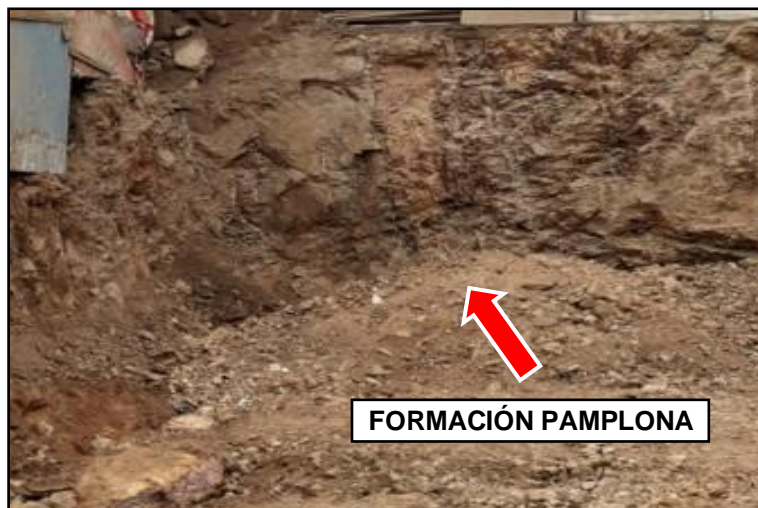
Foto N.º 1: Formación pamplona

La formación Pamplona litológicamente es arcillo-calcárea, estando constituida por lutitas y margas en capas delgadas, calizas bituminosas, intercaladas con algunos niveles de areniscas volcánicas que tienen matriz calcárea gris a negra de grano fino. Su espesor es considerable y se le puede observar en el flanco oriental del Anticlinal de Lima, en los cerros de la margen izquierda del río Chillón (Comas-Collique).

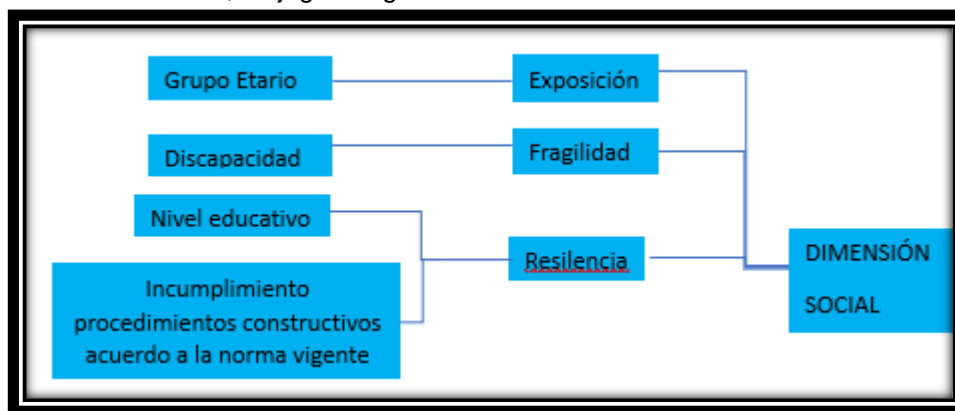
Gráfico N° 21; Flujoograma general del análisis de la dimensión social.

El análisis de la dimensión social consiste en identificar las características intrínsecas de la población del área de influencia en mención y su contribución al análisis de la vulnerabilidad. Se identificaron y seleccionaron parámetros de evaluación agrupados en las componentes de Exposición, fragilidad y resiliencia.

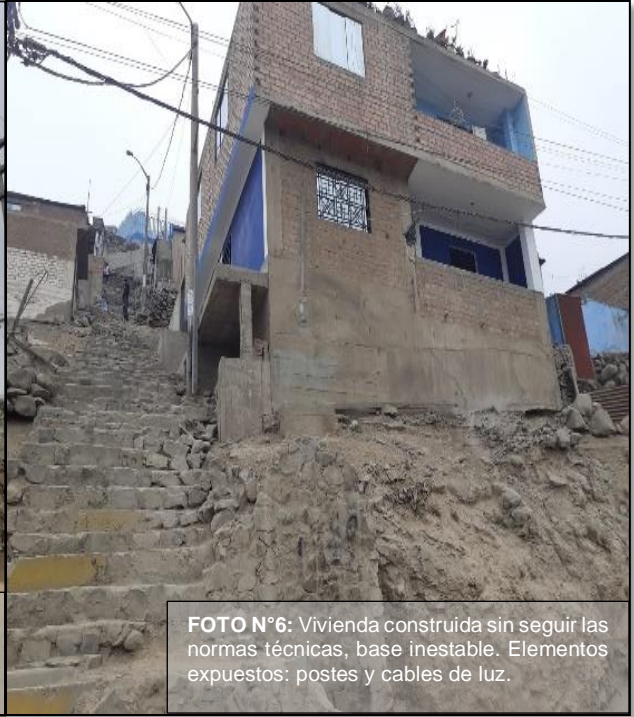
FOTO N°6: Vivienda construida sin seguir las normas técnicas, base inestable. Elementos expuestos: postes y cables de luz.

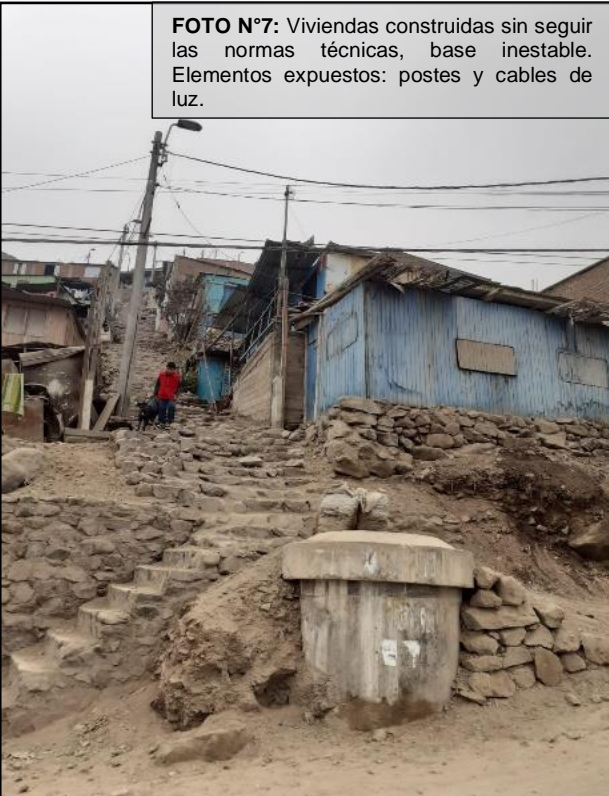
FOTO N°7: Viviendas construidas sin seguir las normas técnicas, base inestable. Elementos expuestos: postes y cables de luz.

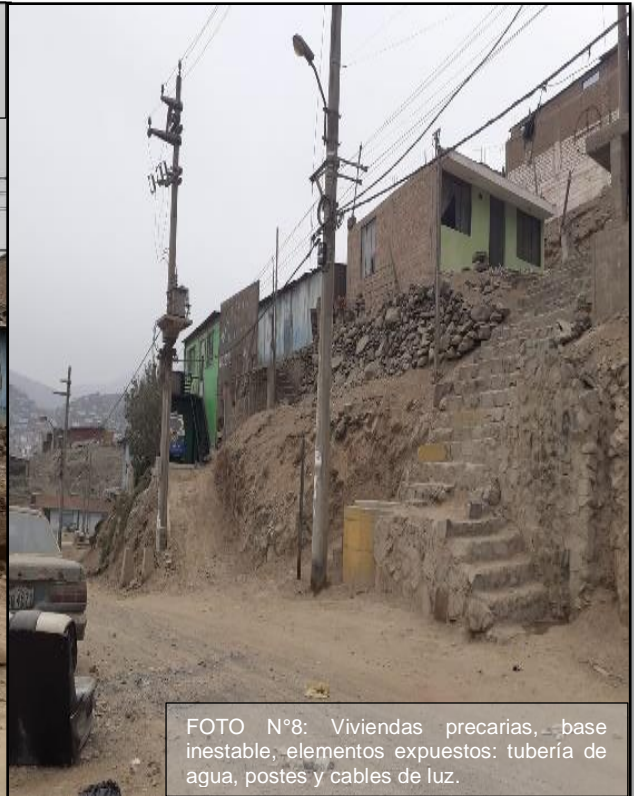
FOTO N°8: Viviendas precarias, base inestable, elementos expuestos: tubería de agua, postes y cables de luz.
