INFORME DE EVALUACIÓN DE RIESGOS POR SISMOS Y CAÍDAS DE ROCAS EN EL ASENTAMIENTO HUMANO PRÓCERES PARTE ALTA LA LIBERTAD ZONAL II, DISTRITO DE COMAS PROVINCIA Y DEPARTAMENTO DE LIMA - 2022

Proyecto "Fortaleciendo la Gestión del Riesgo de Desastres con enfoque inclusivo en los distritos de Comas, Los Olivos, Puente Piedra y en la Mancomunidad Municipal de Lima Norte"

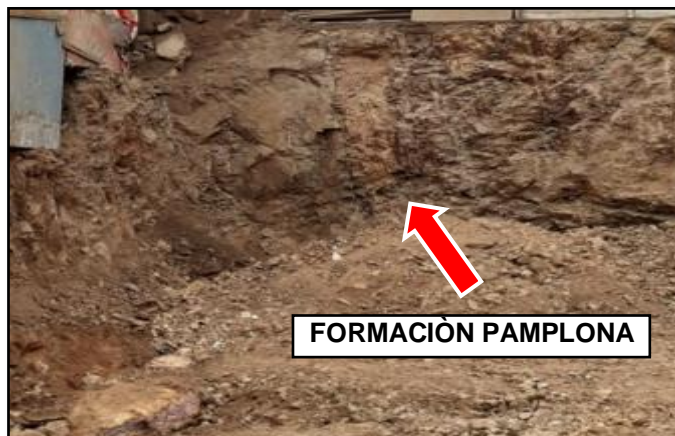
Foto N.º 1: Formación pamplona

La formación Pamplona litológicamente es arcillo-calcárea, estando constituida por lutitas y margas en capas delgadas, calizas bituminosas, intercaladas con algunos niveles de areniscas volcánicas que tienen matriz calcárea gris a negra de grano fino. Su espesor es considerable y se le puede observar en el flanco oriental del Anticlinal de Lima, en los cerros de la margen izquierda del río Chillón (Comas-Collique).

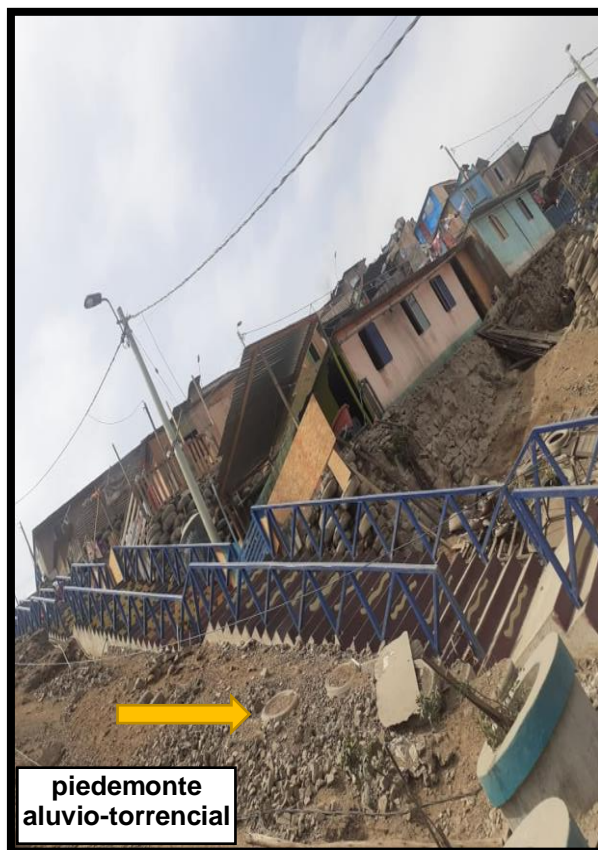
Foto N° 2: Lomadas parte sur distrito de Comas

En el área de estudio es una planicie inclinada extendida al pie de los sistemas montañosos occidentales, formada por la acumulación de corrientes de agua estacionales. Geodinámicamente, están asociado a flujos de detritos excepcionales.

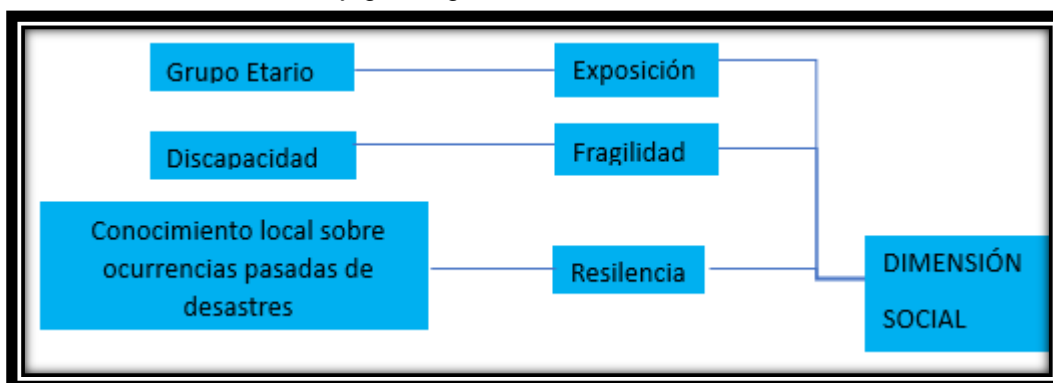
Gráfico N° 22; Flujograma general del análisis de la dimensión social.

A continuación, se presenta el flujograma de análisis de la dimensión social del área de influencia del asentamiento humano Proceres.

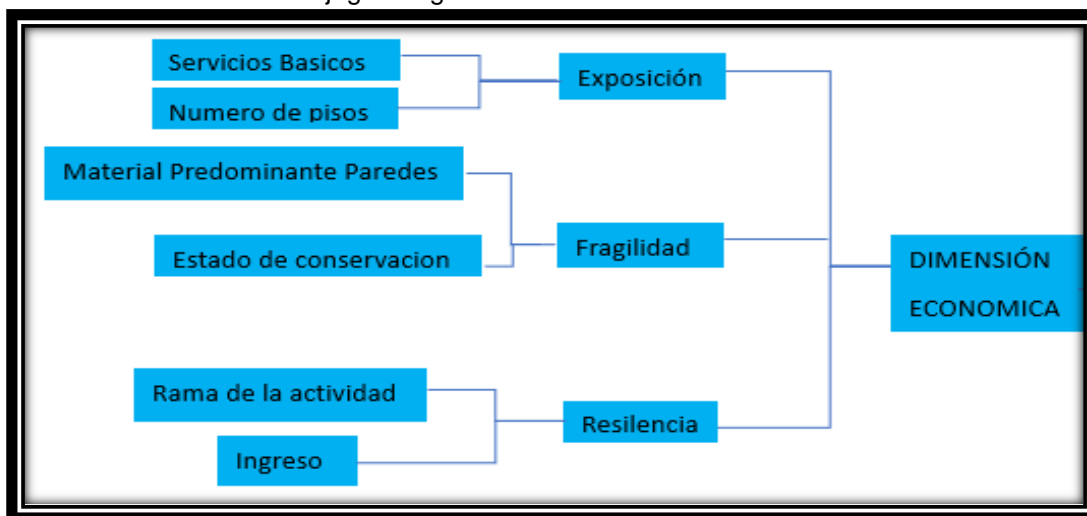
Gráfico Nº 23: Flujograma general del análisis de la Dimensión Económica.

El análisis de la dimensión económica considera características de la vivienda (dan una idea aproximada de las condiciones económicas de la población). Se identificaron y seleccionaron parámetros de evaluación agrupados en las componentes de Exposición, fragilidad y resiliencia. El gráfico a continuación presenta dicho flujograma. Los parámetros considerados para el análisis de la Dimensión Económica:

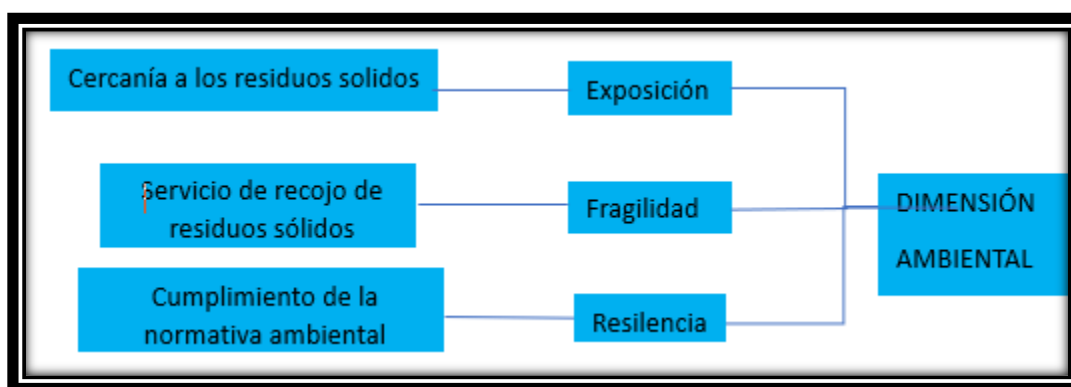
Gráfico N° 24; Dimensión Ambiental.

A continuación, se presenta el flujograma de análisis de la dimensión Ambiental del área de influencia del asentamiento humano Proceres.

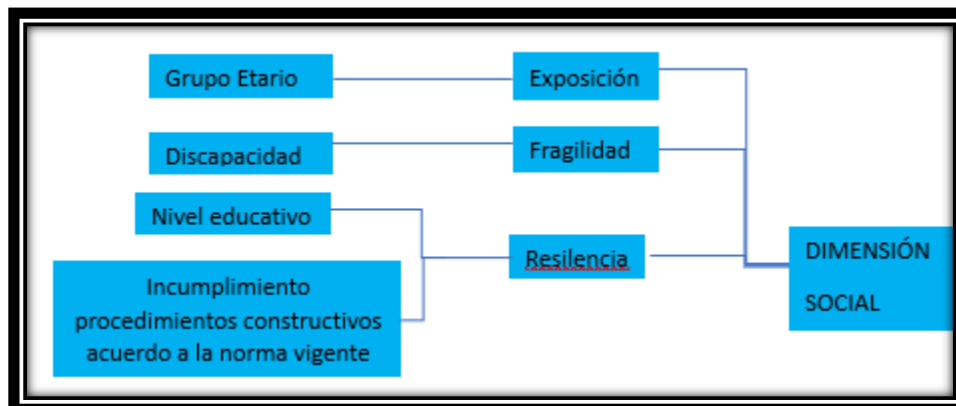
Gráfico N° 26; Flujograma general del análisis de la dimensión social.

A continuación, se presenta el flujograma de análisis de la dimensión social del área de influencia del asentamiento humano Proceres

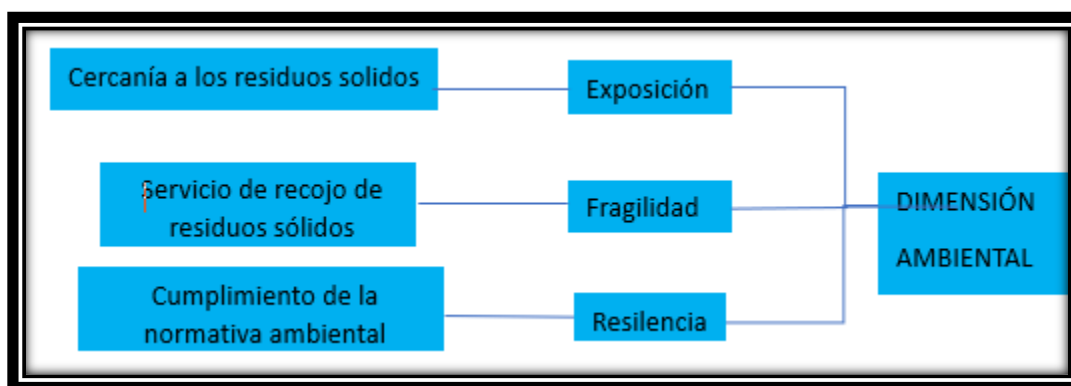
Gráfico N° 28; Dimensión Ambiental.

A continuación, se presenta el flujograma de análisis de la dimensión Ambiental del área de influencia del asentamiento humano Vista Alegre.

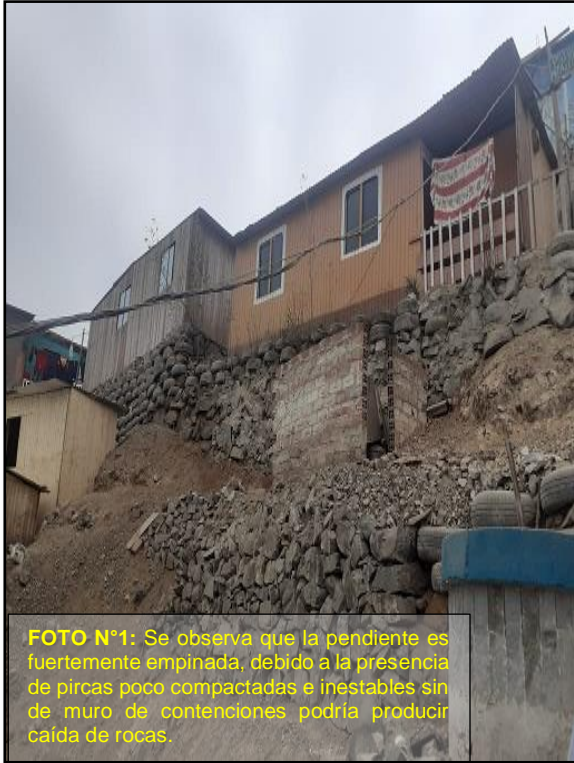
FOTO N°1: Se observa que la pendiente es fuertemente empinada, debido a la presencia de pircas poco compactadas e inestables sin de muro de contenciones podría producir caída de rocas.

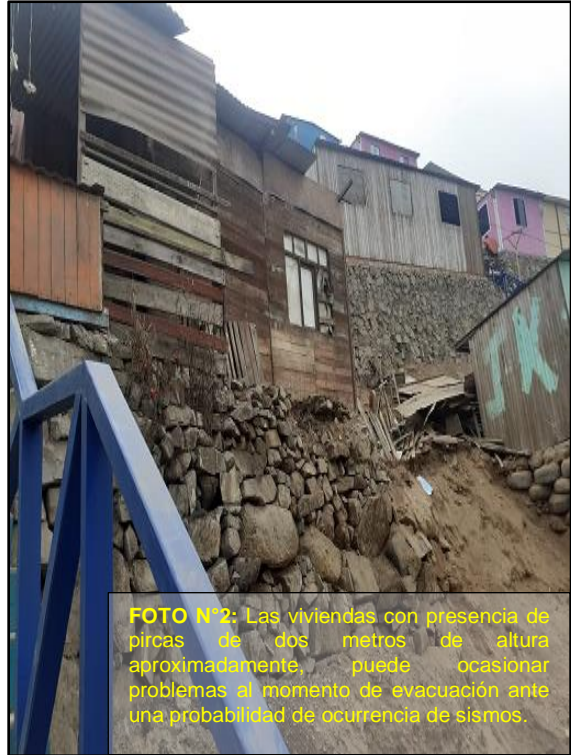
FOTO N°2: Las viviendas con presencia de pircas de dos metros de altura aproximadamente, puede ocasionar problemas al momento de evacuación ante una probabilidad de ocurrencia de sismos.

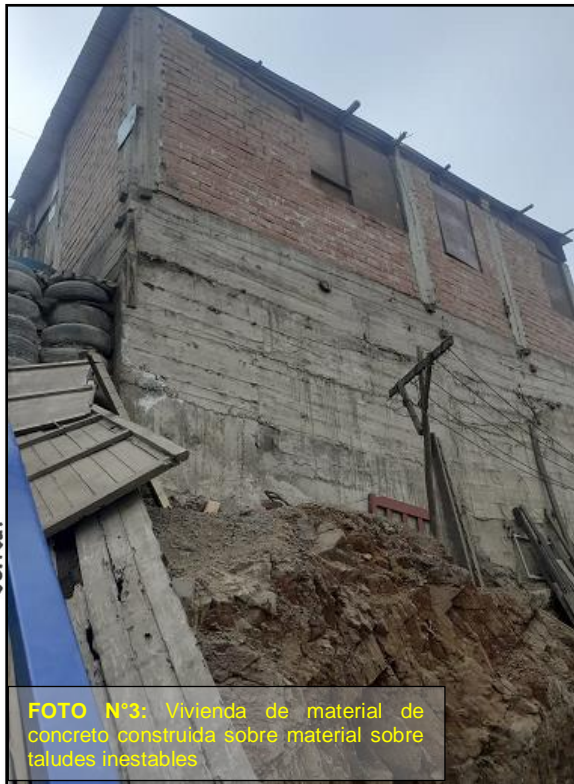
FOTO N°3: Vivienda de material de concreto construida sobre material sobre taludes inestables

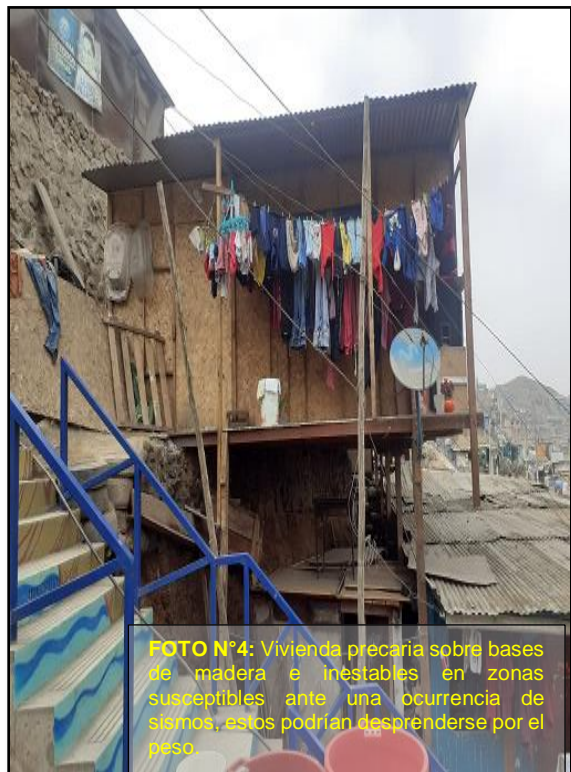
FOTO N°4: Vivienda precaria sobre bases de madera e inestables en zonas susceptibles ante una ocurrencia de sismos, estos podrían desprenderse por el peso.

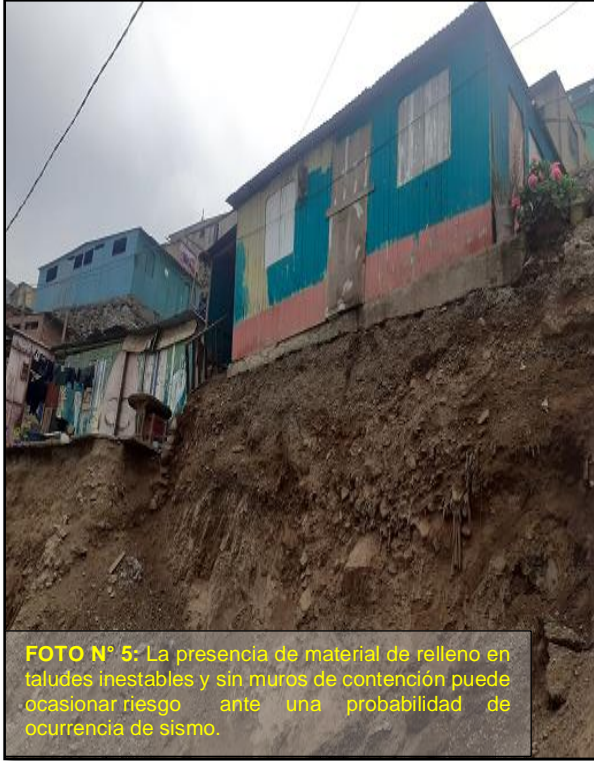
FOTO N° 5: La presencia de material de relleno en taludes inestables y sin muros de contención puede ocasionar riesgo ante una probabilidad de ocurrencia de sismo.

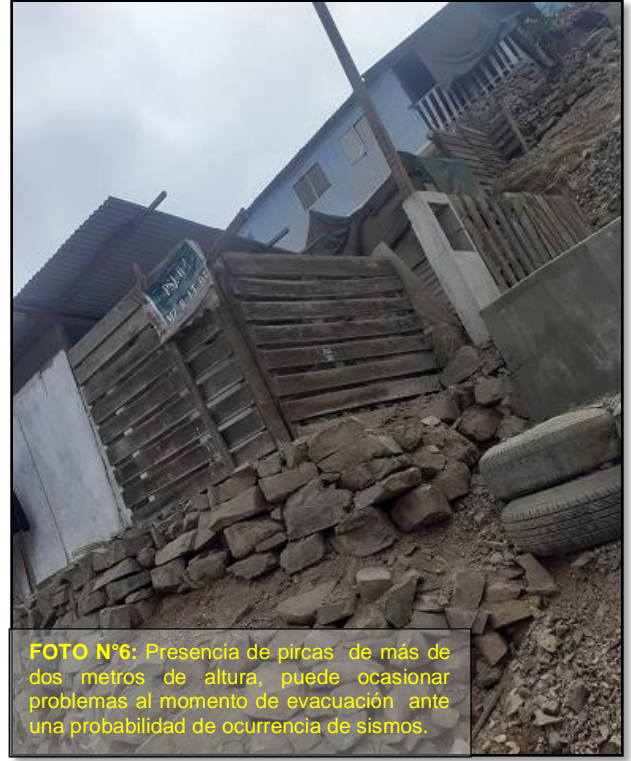
FOTO N°6: Presencia de pircas de más de dos metros de altura, puede ocasionar problemas al momento de evacuación ante una probabilidad de ocurrencia de sismos.

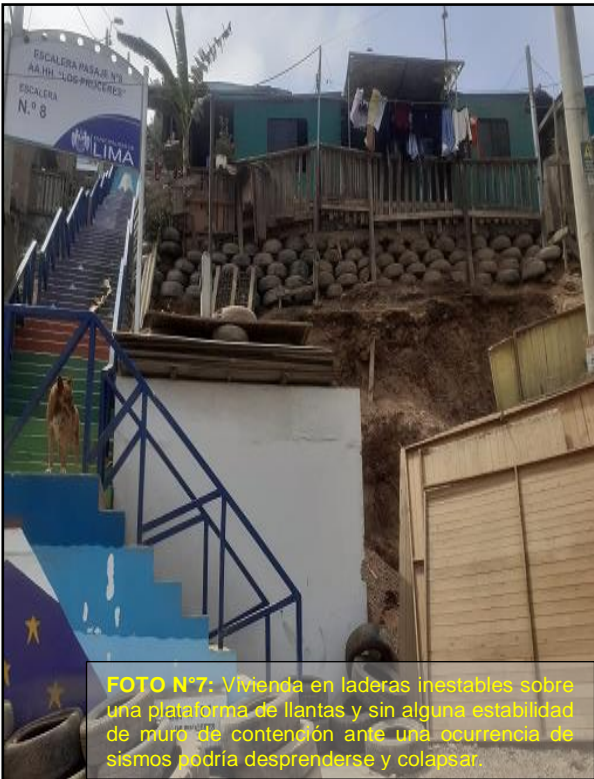
FOTO N°7: Vivienda en laderas inestables sobre una plataforma de llantas y sin alguna estabilidad de muro de contención ante una ocurrencia de sismos podría desprenderse y colapsar.

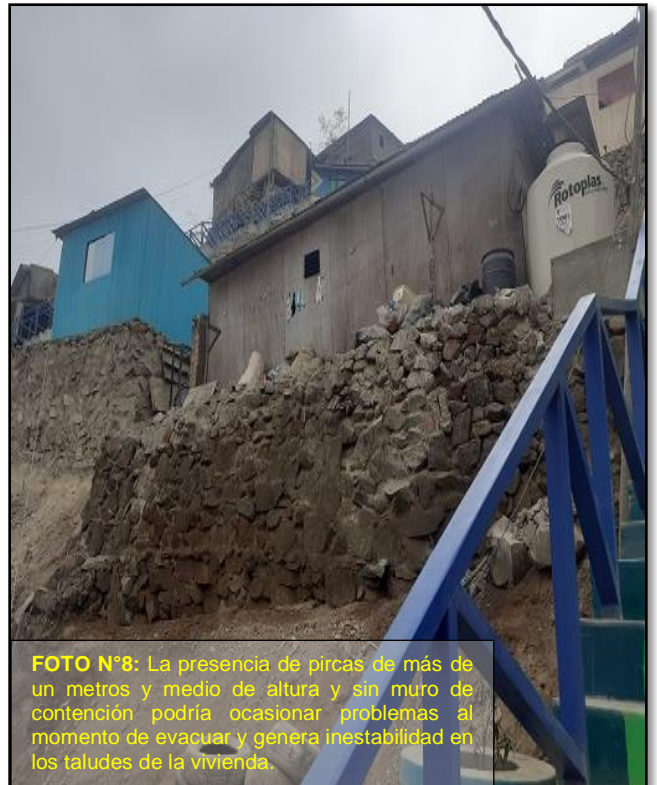
FOTO N°8: La presencia de pircas de más de un metros y medio de altura y sin muro de contención podría ocasionar problemas al momento de evacuar y genera inestabilidad en los taludes de la vivienda.
