# EVAR P.J. Laderas del Chillón, Primera Explanda, Mz. “P3”

PUENTE PIEDRA 2024

Proyecto "Fortaleciendo la Gestión del Riesgo de Desastres con enfoque inclusivo en los distritos de Comas, Puente Piedra y en la Mancomunidad Municipal de Lima Norte"  
© Centro de Estudios y Prevención de Desastres – PREDES

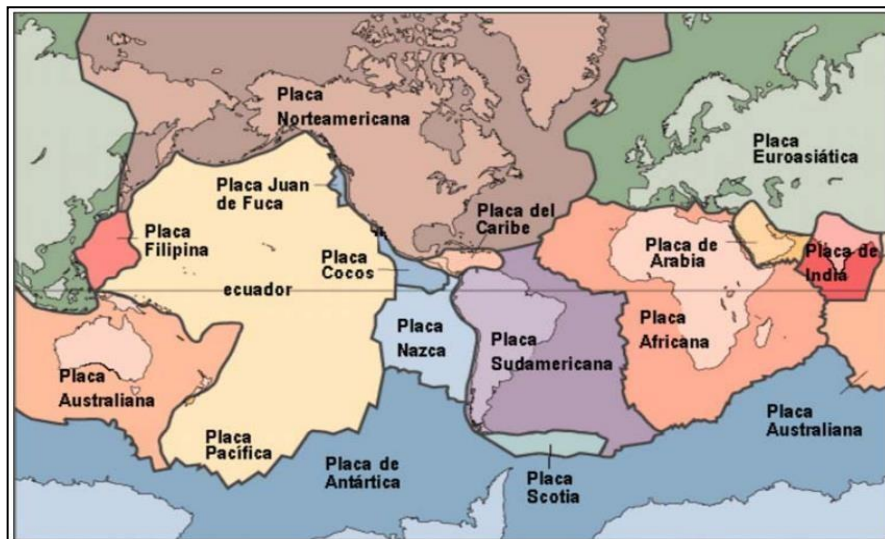
**Grafico N° 2.** Principales placas tectónicas de la tierra

1. Según cordilleras axiales, donde las placas divergen una de otra y en donde se genera un nuevo suelo oceánico.
2. Según fallas de transformación a lo largo de las cuales las placas se deslizan una respecto a otra.
3. Según zonas de subducción, en donde las placas convergen y una de ellas se sumerge bajo el borde delantero de la suprayacente.

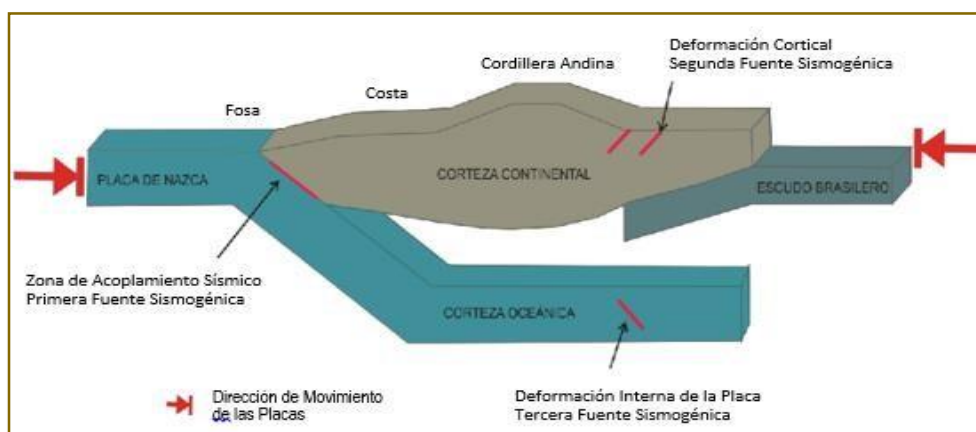
**Grafico N° 3.** Geometría de la Subducción y la ubicación de las principales fuentes sismogénicas en el Perú

El Perú por su ubicación presenta dos tipos fuentes sismogénicas:

- Sismos interplaca, son los que están asociados directamente al contacto de dos placas, y Perú se ubica en una zona de margen continental activo (subducción) donde la placa oceánica se introduce por debajo de la placa continental, este proceso se comporta como una mega falla activa que llega a generar sismos con magnitudes superiores a 8° (Chile 1960 M9.5°, Indonesia 2004 M9.3°); los efectos sísmicos vienen a ser los tsunamis (Camaná-Arequipa 2001) fenómenos de remoción en masa (Yungay-Ancash 1970) y licuefacción de suelos (Pisco-Ica 2007).

- Sismos intraplaca o corticales, a diferencia de los sismos interplaca, estos se dan dentro de una placa tectónica (placa sudamericana) debido a la reactivación de fallas geológicas. Pueden provocar hasta sismos de 7.5°, el área de influencia no es extenso como los sismos interplaca, esta depende de la magnitud, la litología y la distancia al epicentro, pero al ser en su mayoría sismos superficiales generan grandes daños, deformaciones y roturas del terreno, al igual que movimientos en masa y licuefacción de suelos y/o asentamientos y actividad volcánica.

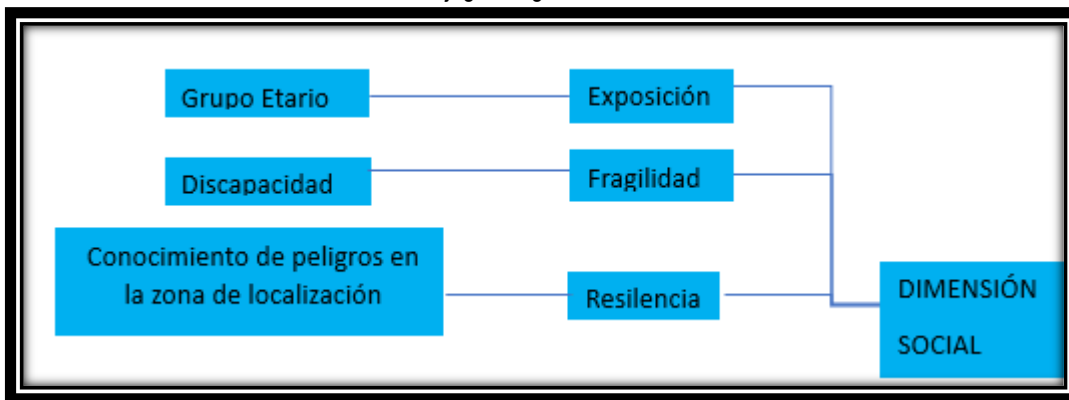
Gráfico N° 15; Flujograma general del análisis de la dimensión social.

A continuación, se presenta el flujograma de análisis de la dimensión social del área de influencia del Pueblo Joven Laderas de Chillón Primera Explanada Mz P3.

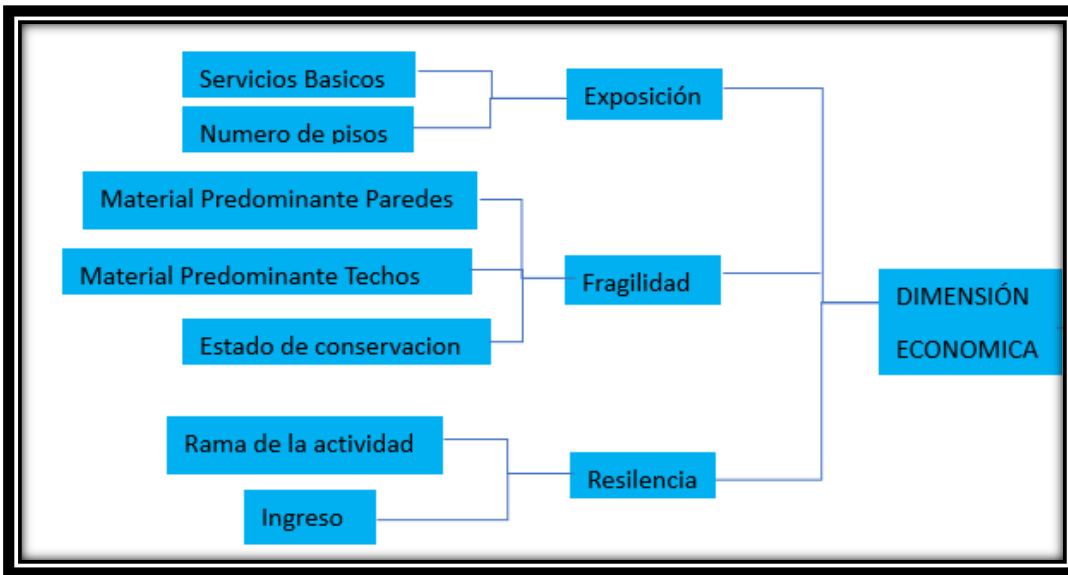
Gráfico N° 16: Flujograma general del análisis de la Dimensión Económica.

A continuación, se presenta el flujograma de análisis de la dimensión económica del área de influencia del Pueblo Joven Laderas de Chillón Primera Explanada Mz P3.

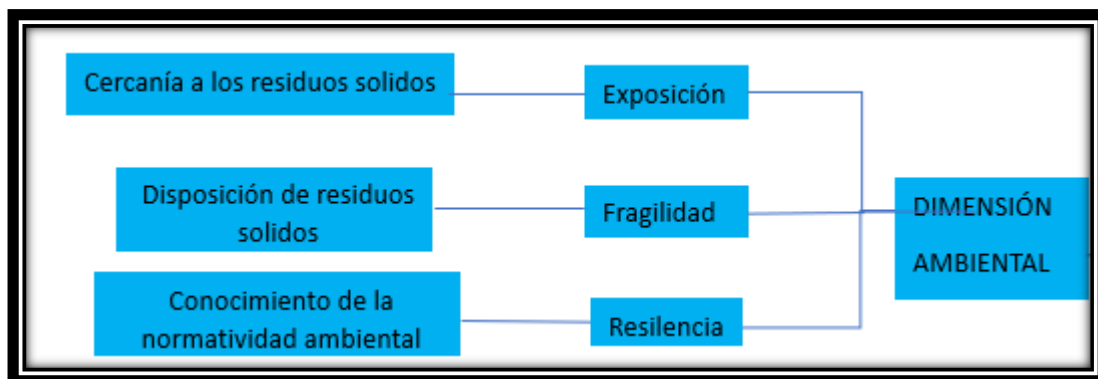
Gráfico N° 17: Dimensión Ambiental.

A continuación, se presenta el flujograma de análisis de la dimensión Ambiental del área de influencia del Pueblo Joven Laderas de Chillón Primera Explanada Mz P3.

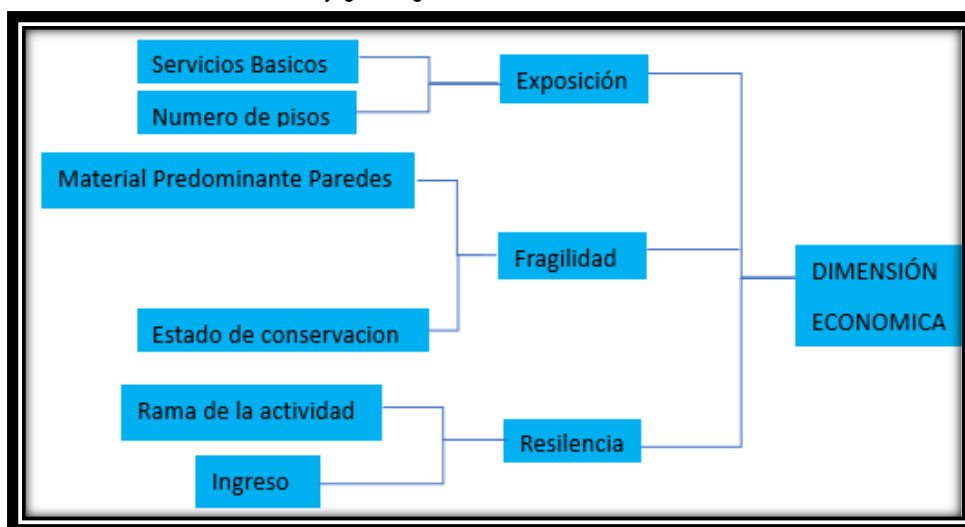
Gráfico N° 20: Flujograma general del análisis de la Dimensión Económica.

A continuación, se presenta el flujograma de análisis de la dimensión económica del área de influencia del Pueblo Joven Laderas de Chillón Primera Explanada Mz P3.
