# DIAGNÓSTICO DISTRITAL DE RIESGO SÍSMICO SAN JUAN DE MIRAFLORES

PROGRAMA:  
"REDUCCIÓN DEL RIESGO EN ÁREAS VULNERABLES DE PAMPLONA  
ALTA, DISTRITO DE SAN JUAN DE MIRAFLORES, PROVINCIA DE LIMA"

CENTRO DE ESTUDIOS Y PREVENCIÓN DE DESASTRES – PREDES

ENERO - 2020

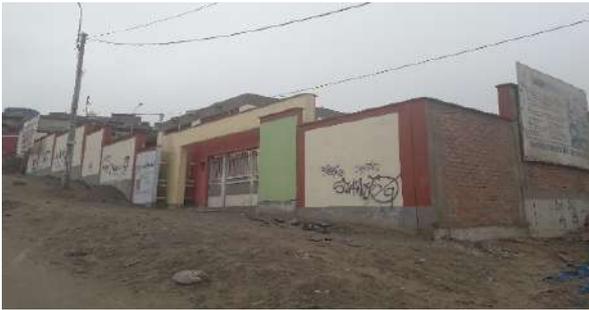
**I.E. N° 636 Villa solidaridad:** La construcción y equipamiento de uno de sus ambientes se encuentra actualmente en estado de abandono.

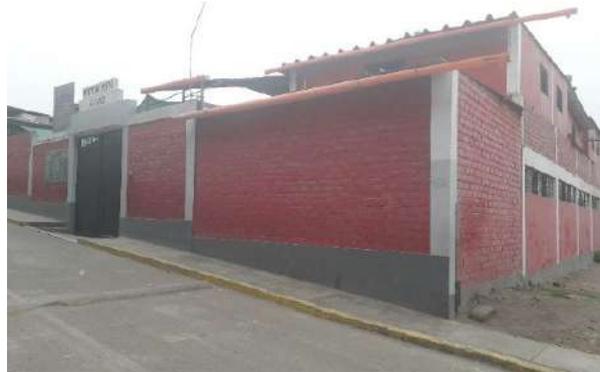
**I.E. N° 7207 MARISCAL RAMON CASTILLA:** Construcción con cobertura de metal, en una ocurrencia de sismo podría generar la pérdida no solo material sino vidas humanas. Los muros del primer nivel se encuentran confinados de las columnas, generando un efecto de columna corta.

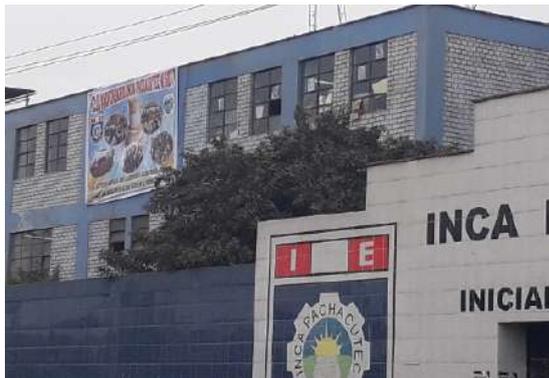
**I.E. INCA PACHACUTEC N° 6037:** Construcciones con muros sin confinar entre vanos podría generar su desprendimiento y la consecuente pérdida de vidas humanas

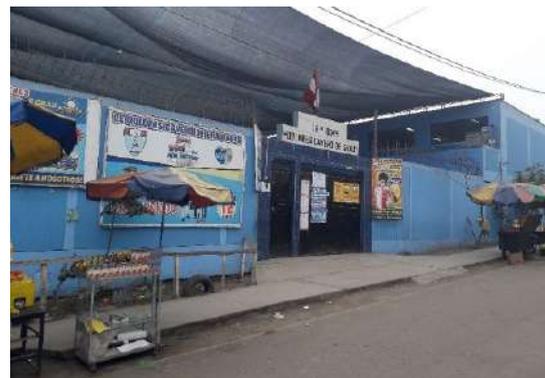
**I.E. 6045 "DOLORES CAVERO DE GRAU":** Construcción con cobertura de malla rashell en patios comunes. En el segundo piso se observa problemas de columna corta.

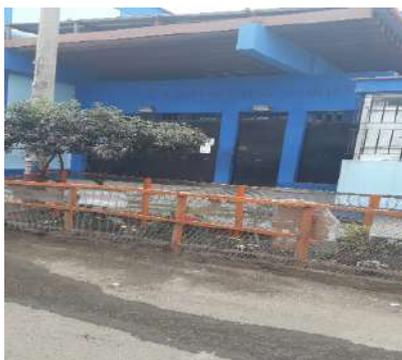
**C.N. 6038 "OLLANTAY":** Deterioro en los ladrillos de los cercos perimétricos por un inadecuado proceso constructivo y falta de mantenimiento, muros sin confinamiento. Característica que podrían generar pérdidas materiales y humana ante un fenómeno sísmico.

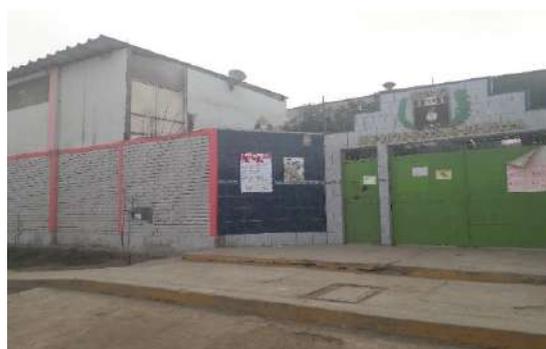
construcción con techo de metal, albañilería confinada con columnas de sección muy corta.

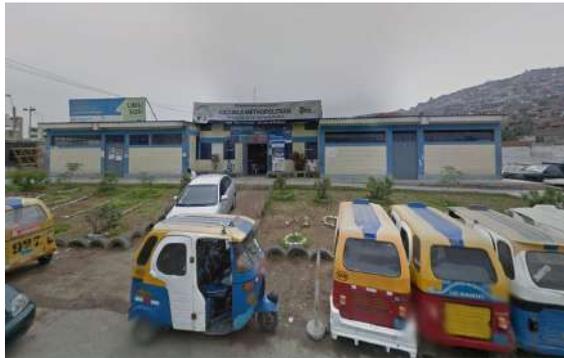
**Escuela Metropolitana de Formación de Emprendedores**. Edificación con sistema constructivo mixto: aporticado y albañilería confinada cuenta con un piso, se puede apreciar el problema de columnas cortas en la edificación.

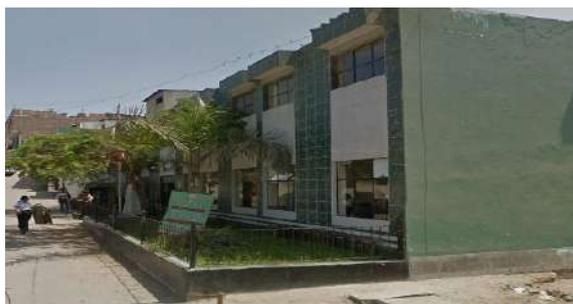
**Comisaria Laderas de Villa.** Edificación con sistema constructivo mixto: aporticado y albañilería confinada, se observa el problema de columnas cortas en la edificación

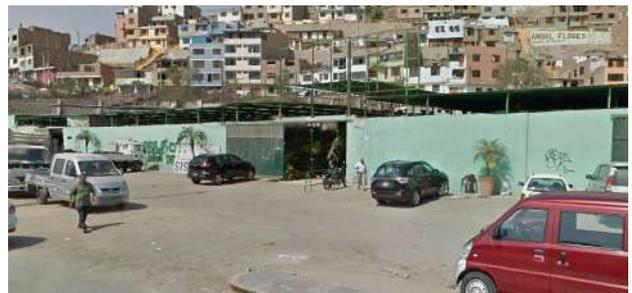
**Local Comercial – Asociación de comerciantes de flores, plantas y muebles –OASIS:** Mercado con alta cantidad de material inflamable y conexiones eléctricas inadecuadas

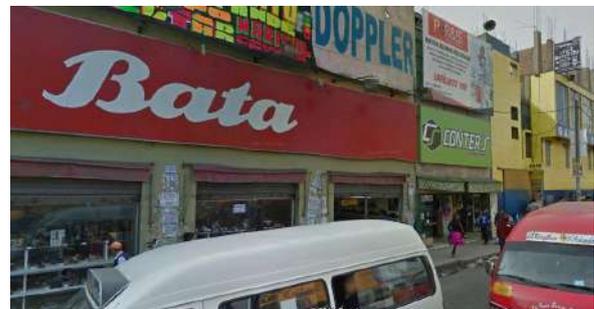
**CENTROS COMERCIALES.** Son edificaciones que necesitan una evaluación estructural con fines de reforzamiento para adecuarlas a la nueva normatividad NTE-070. Presenta un alto nivel de densidad y tugurización y actividad informal alrededor. Estado de conservación regular.

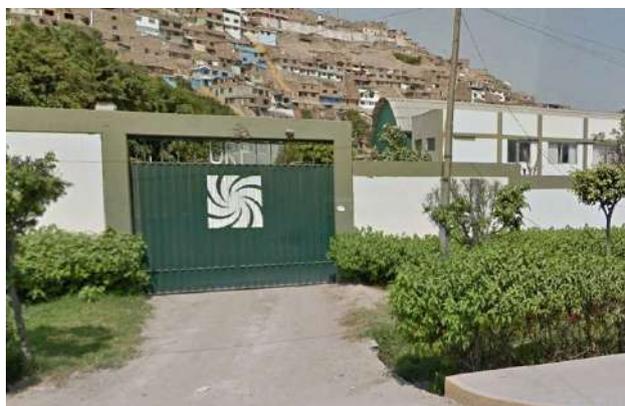
**Local de la Universidad Ricardo Palma:** Infraestructura adecuada, segura con espacios amplios para resguardo y seguridad de las personas. Además, posee protocolos de respuesta ante la ocurrencia de contingencias como sismos.

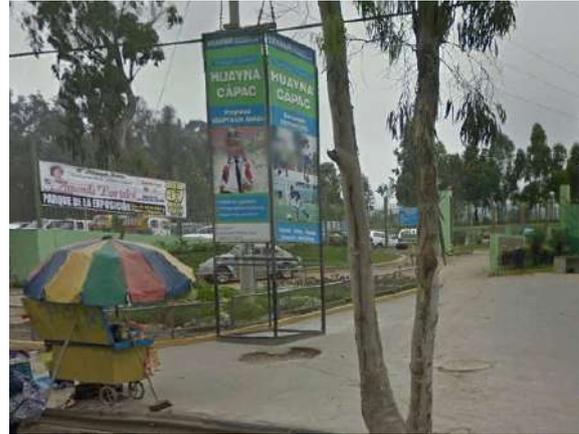
**Parque Zonal Huayna Capac:** Infraestructura adecuada, segura con amplios espacios para resguardo y seguridad de las personas.

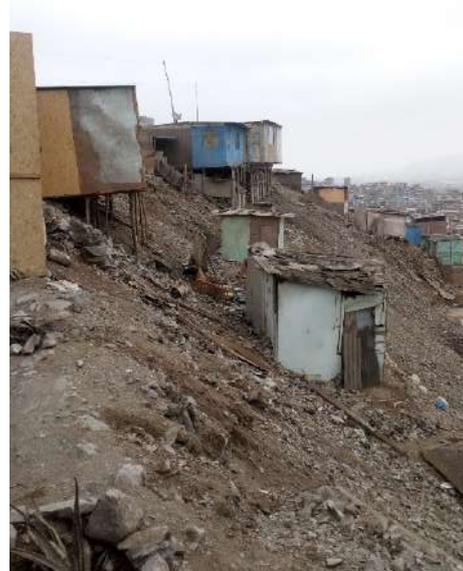
Figura 75. Asentamiento en el Sector Nueva Rinconada.

Se presencian más zonas de alto riesgo en el límite distrital del Sector de Nueva Rinconada (Zona 01), al Oeste, Norte y Este. En donde es necesario tomar medidas para evitar las construcciones frágiles y la ocupación informal, promoviendo el uso de sistemas constructivos de bajo costo y menor peso, con buen comportamiento ante sismos. Además, considerar la inclusión de elementos estructurales de confinamiento que otorguen mayor solidez, estabilidad y resistencia.

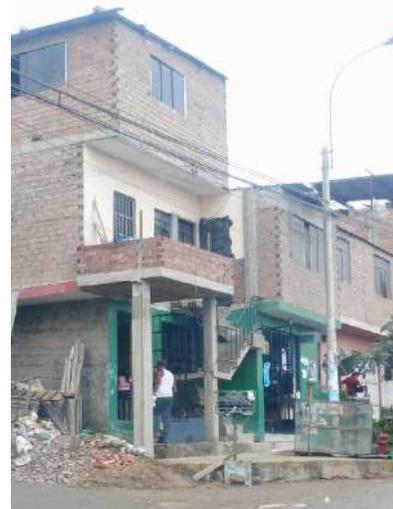
Figura 79. Vivienda autoconstruida en San Francisco de la Cruz, en la Zona 01  
Fuente: Equipo técnico del estudio

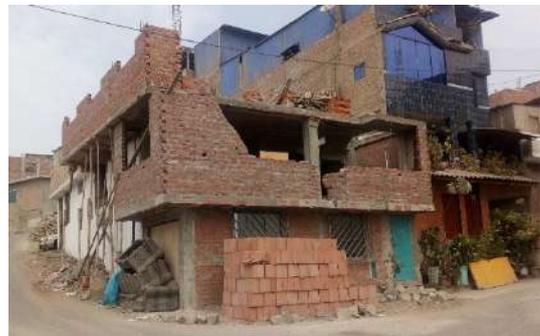
Figura 80. Vivienda autoconstruida en calle Prol. Abraham Ballenas, en la Zona 02  
Fuente: Equipo técnico del estudio

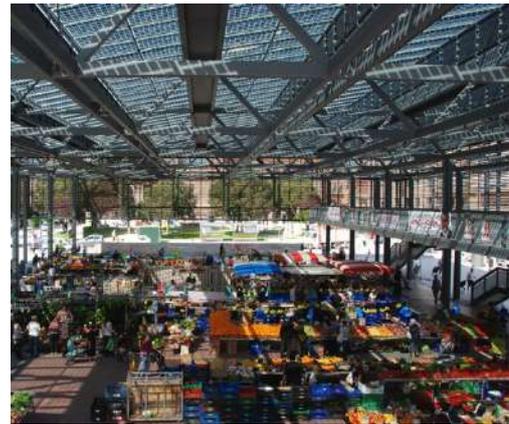
Figura 81. Mercado Sarita Colonia en la Zona 1.

Para reducir la vulnerabilidad en focos comerciales, este caso se identifica en el Mercado Sarita Colonia, que los muros perimetrales de albañilería confinada y los elementos estructurales en ellos, se encuentran en muy mal estado.

Es posible considerar una cubierta bien solucionada estructuralmente,

funcionando como caparazón del foco comercial y social.

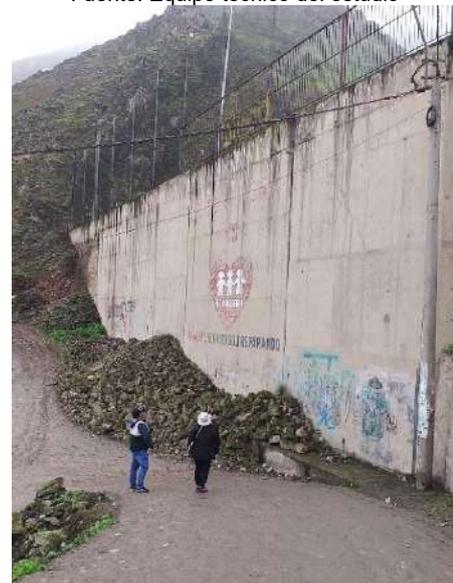
Figura 82. Muro de contención en Colegio Fe y Alegría 65

Si bien es cierto el colegio presenta un gran muro de contención, este cuenta con un espesor delgado, el cual no es adecuado para tal altura.

Esta institución educativa presenta muros de contención con inclinación, agrietado y expuesta a la humedad y el salitre. Por lo tanto, es necesario generar un inventario de las infraestructuras que se encuentran en mal estado y realizar una estimación del nivel de riesgo al que se expone.

Para reducir la vulnerabilidad estructural en instituciones educativas, es necesario verificar que dichas edificaciones cuenten con un muro de contención que cumplan las medidas necesarias para responder ante el peligro.

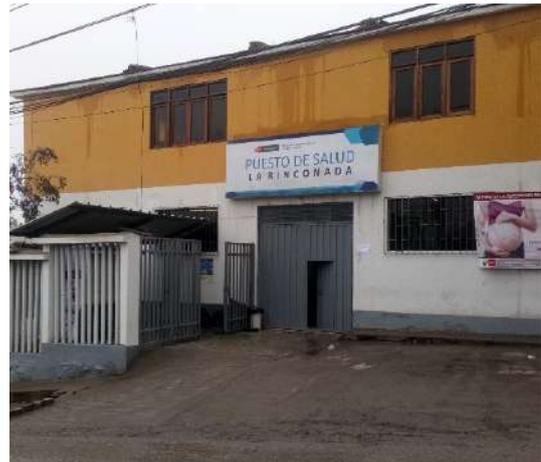
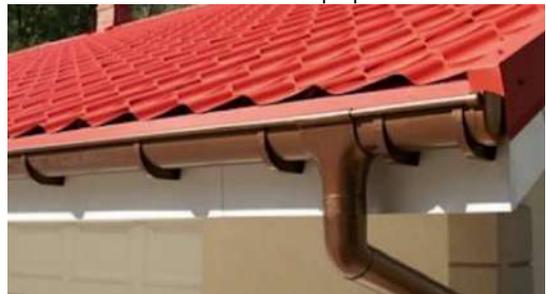
Figura 84. Centro de salud La Rinconada en la Zona 1.

El centro de salud se encuentra expuesto a un mal manejo ante las lluvias, el cual a mediano plazo puede estar dañando no solo a los muros de albañilería, sino a los elementos estructurales.

Presentar cubiertas con cierta precipitación adecuada para direccionar las lluvias a un sistema de canaletas y tuberías instaladas al final del techo para el buen manejo de las aguas pluviales, puede evitar así futuras afectaciones graves a la infraestructura.

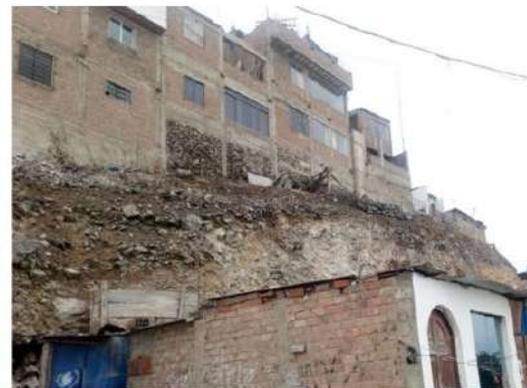
**Foto 6:** Vista de base de vivienda en desnivel, desde calle Tumbes.

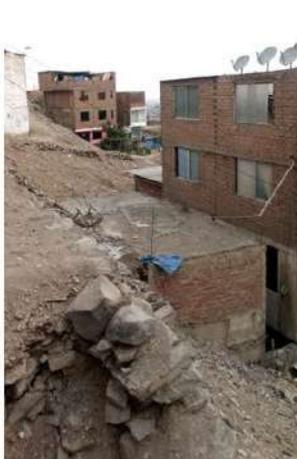
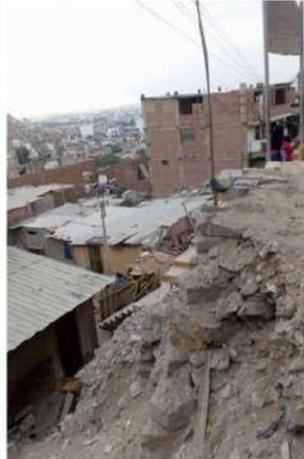
Foto 16 y 17: Vista de desnivel entre calle y viviendas, desde Calle Los Claveles.

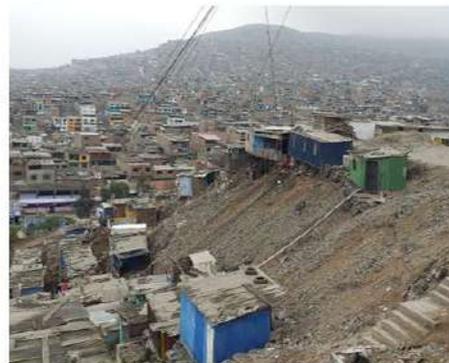
**Foto 24:** Vista de viviendas precarias en zona superior al colegio El Nazareno, desde Camino Real.

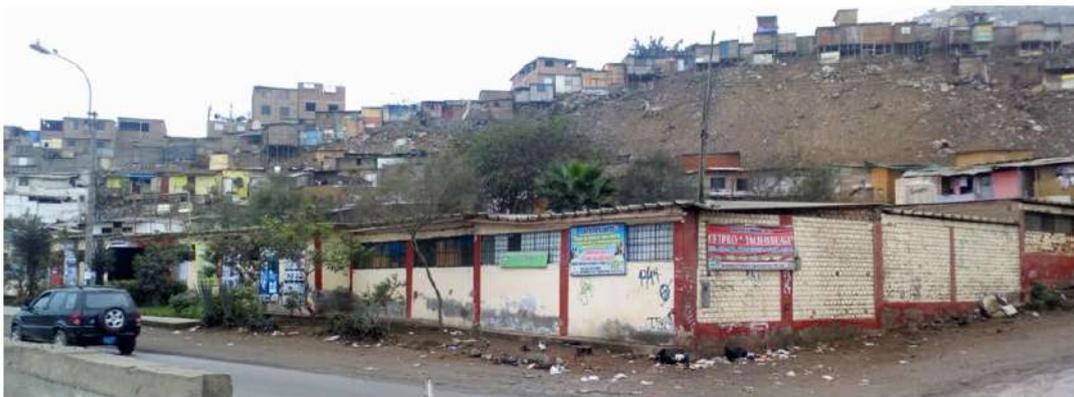
Foto 27: Vista de viviendas precarias en pendientes, ubicadas en zona superior al CETPRO Yachayhuasi.

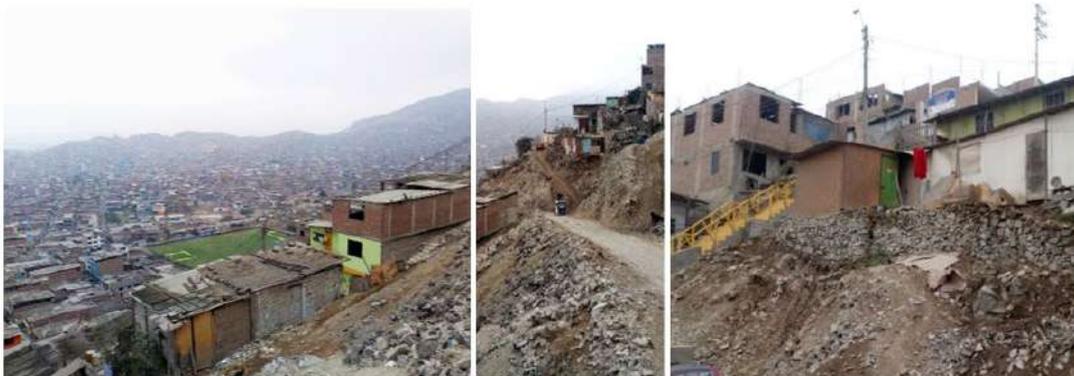
Foto 28, 29 y 30: Vista de base de viviendas en pendiente, ubicadas en zona superior al campo deportivo AMAUTA.

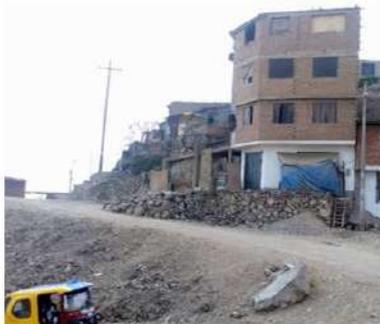
Foto 31: Vista de base de vivienda.

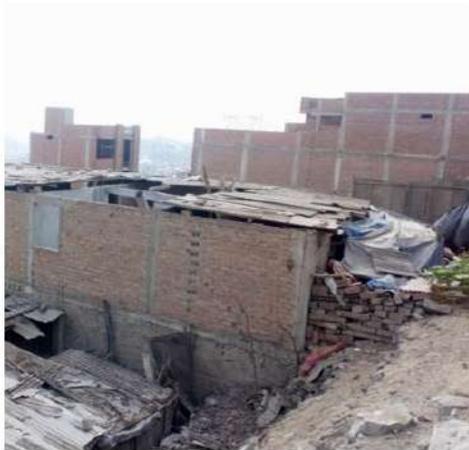
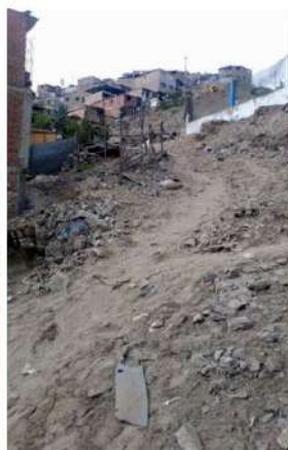
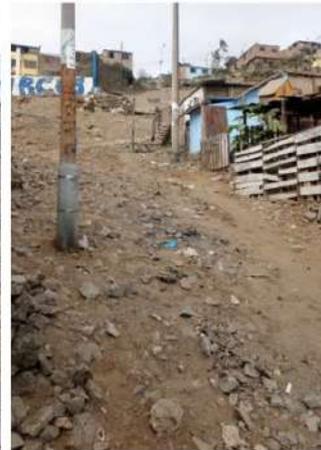
Foto 33, 34 y 35: Vista inferior y superior de viviendas en pendiente, desde la calle 4.

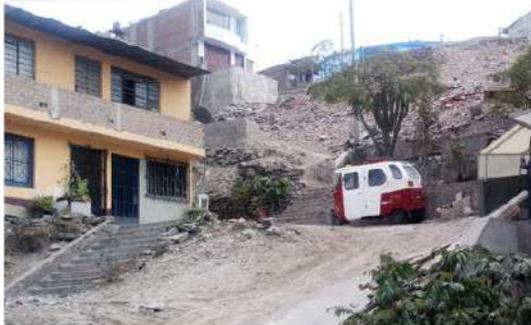
Foto 2: Vista de viviendas en pendiente, desde el Parque de Piedra

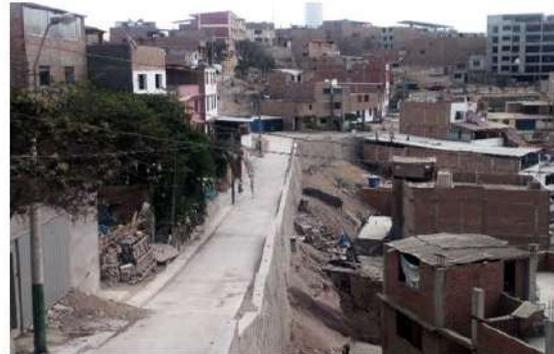
Foto 3: Vista de viviendas en pendiente, desde la losa deportiva en calle Prof. Abraham Ballenas.

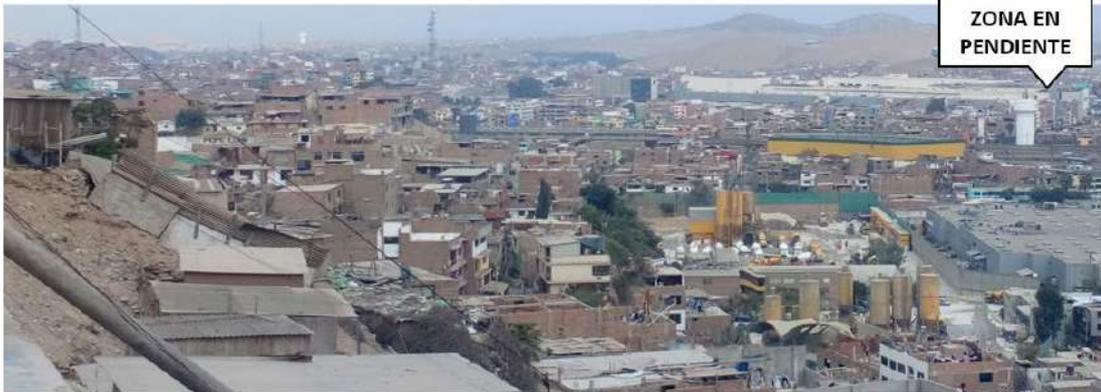
**Foto 6:** Vista de zona densificada en Rinconada de Monterrico, desde el final de la Calle Prol. Abraham Ballenas

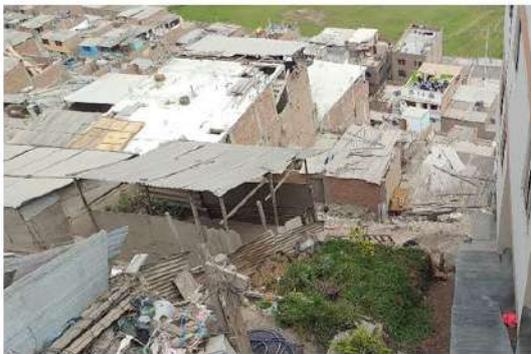
**Foto 7:** Vista de pendiente, desde el final de la Calle Prol. Abraham Ballenas.

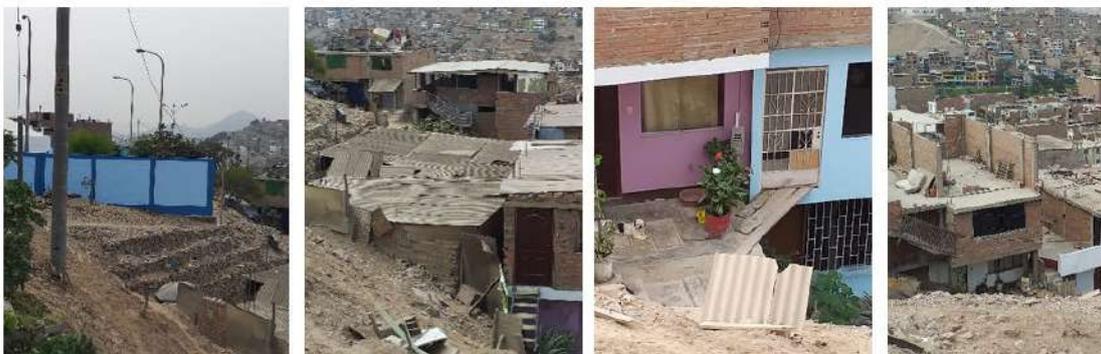
**Foto 9:** Vista de viviendas en pendiente, desde Calle A.

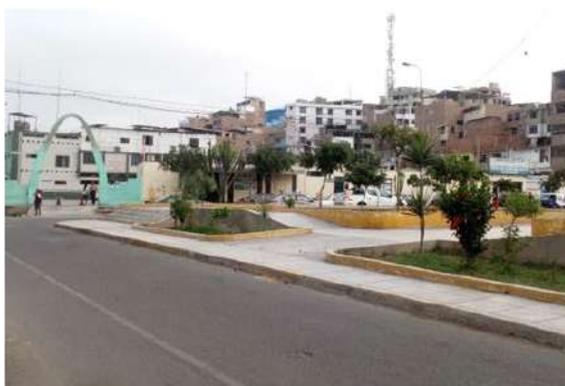
Foto 5: Vista a zona alta (en pendiente), desde el parque Virgen de Guadalupe, en calle San Juan de Miraflores.

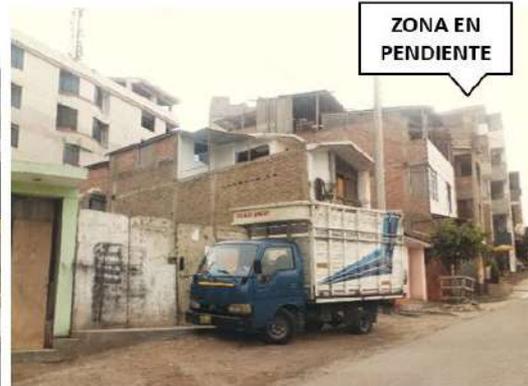
Foto 6: Vista de viviendas en pendiente, desde la Av. Guillermo Billinghurst.

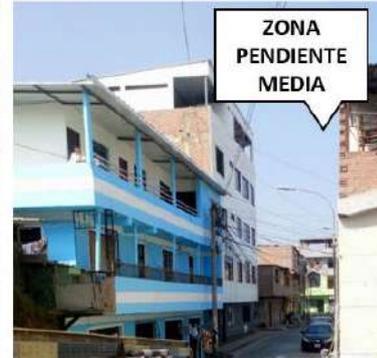
Foto 4: Vista de viviendas entre Prolongación Billinghamurst y Calle 4.

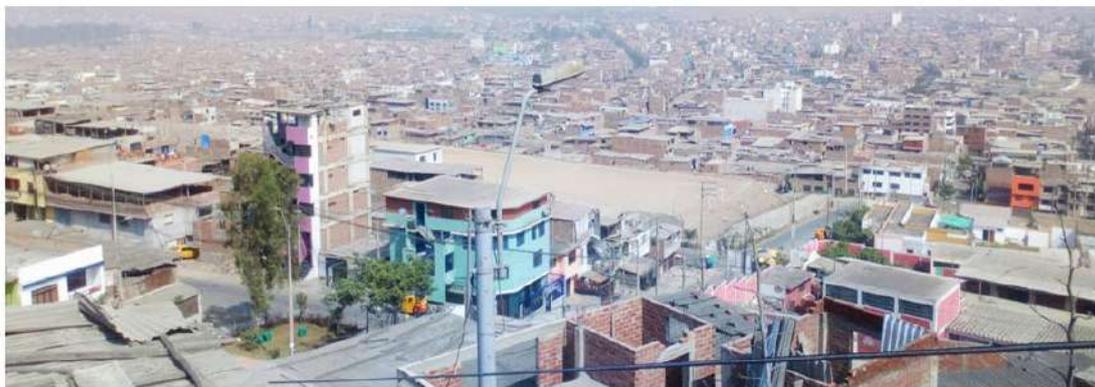
Foto 5: Vista de la zona plana y en pendiente media, desde Calle 1.

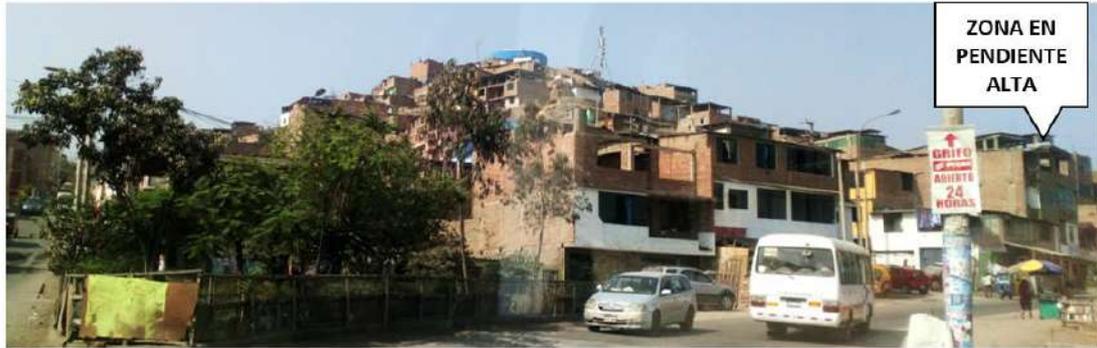
Foto 6: Vista de viviendas en pendiente alta, desde Prolongación Billinghamurst

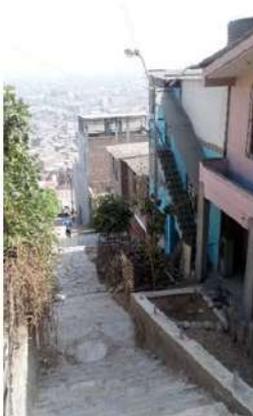
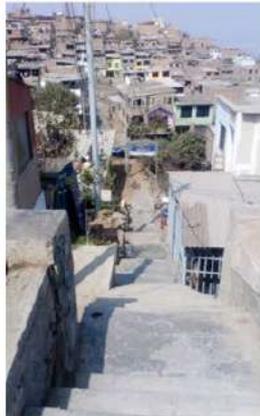
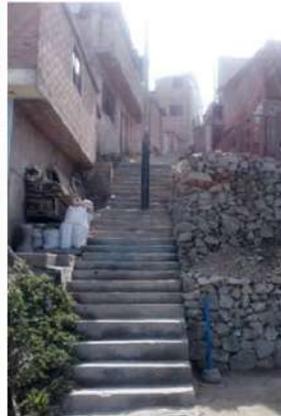
Foto 7,8 y 9: Vista de accesibilidad en zona alta, desde Calle Uno

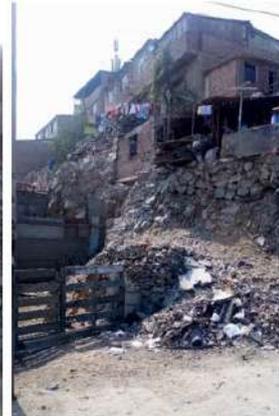
Foto 10: Vista de viviendas

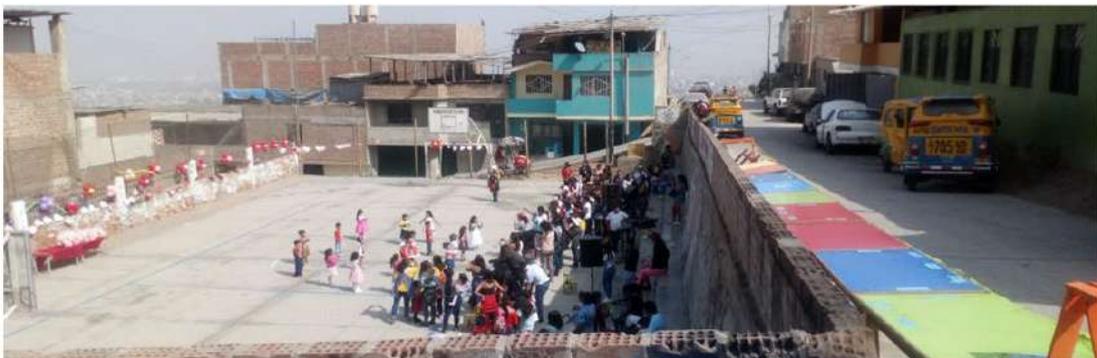
Foto 11: Vista de losa deportiva como zona segura, desde Calle Uno.

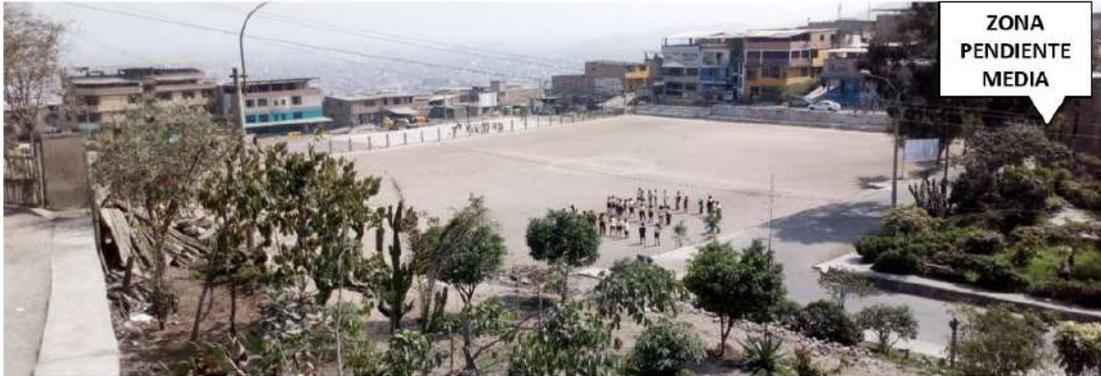
Foto 12: Vista de la losa deportiva, desde Av. Perimétrica.

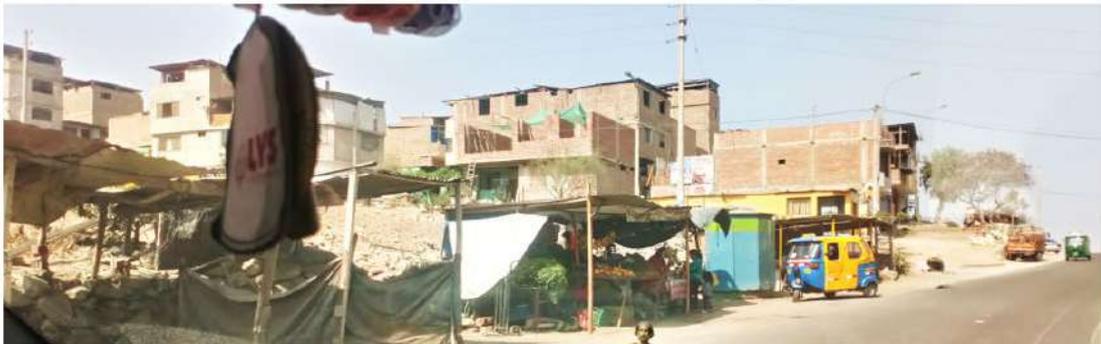
Foto 13: Vista de mercado en etapa precaria, desde Av. Heroes del Pacifico.

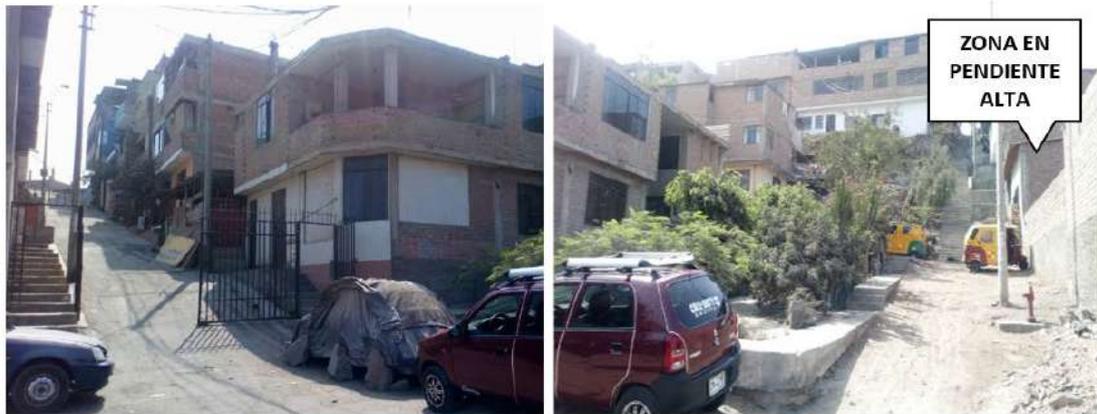
Foto 14: Vista de viviendas en pendiente, desde el Estadio Sarita Colonia, pasaje 5.

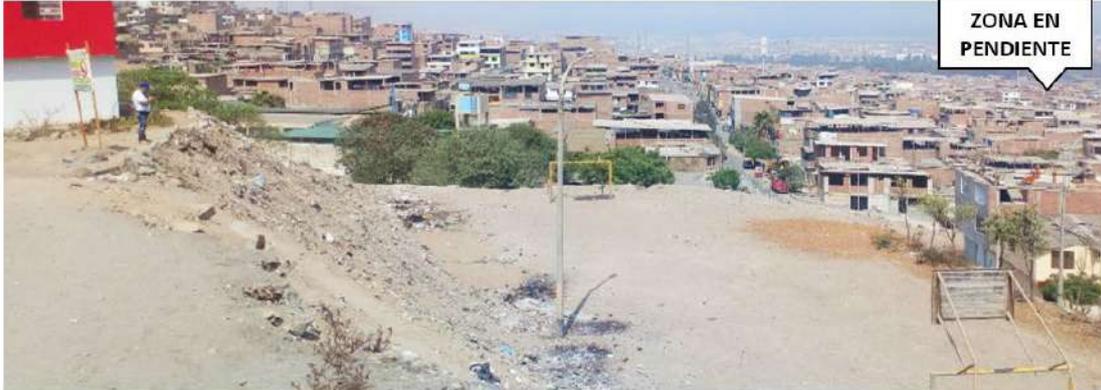
Foto 15: Vista de cancha de fútbol como zona segura, desde la Av. Héroes del Pacífico

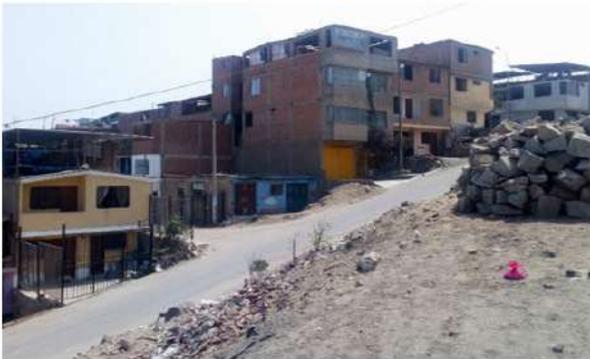
Foto 16: Vista de viviendas en pendiente, desde la Av. Héroes del Pacífico

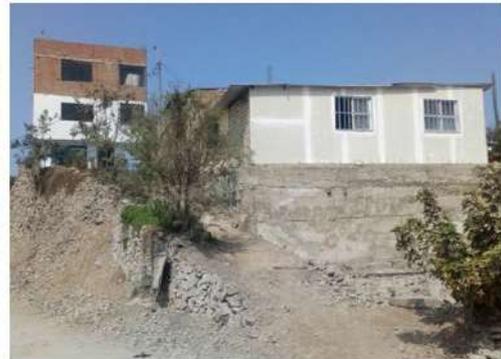
Foto 17: Vista de bases, desde Calle Central.

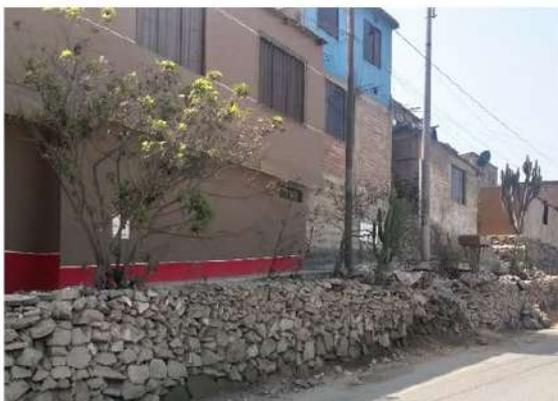
Foto 18: Vista de bases, desde Calle Central

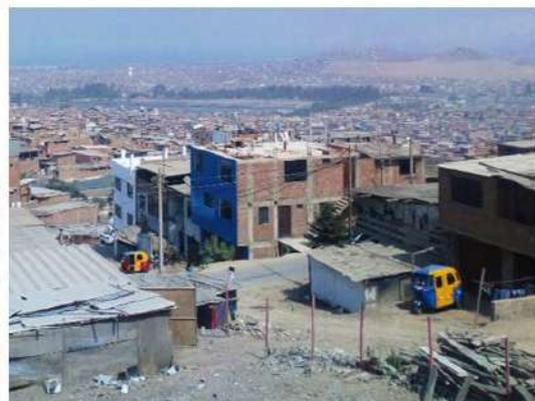
Foto 19: Vista de viviendas en pendiente, desde Calle Central.

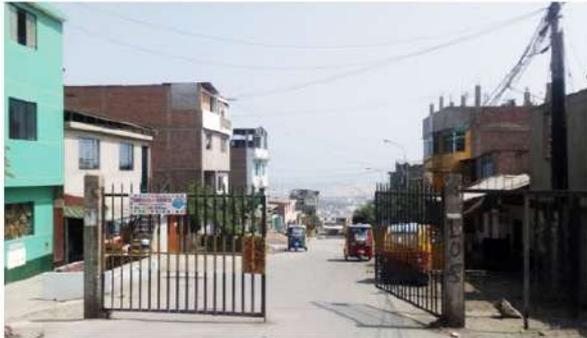
**Foto 1:** Vista de viviendas y accesibilidad en Calle Micaela Bastidas, desde Av. Raimondi.

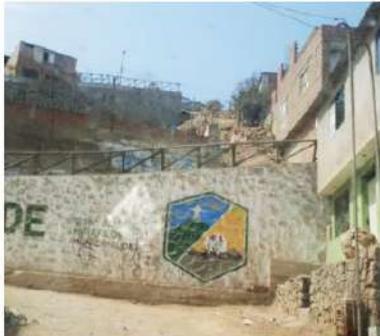
**Foto 3:** Vista de pendiente, desde Calle Julio Cesar Tello.

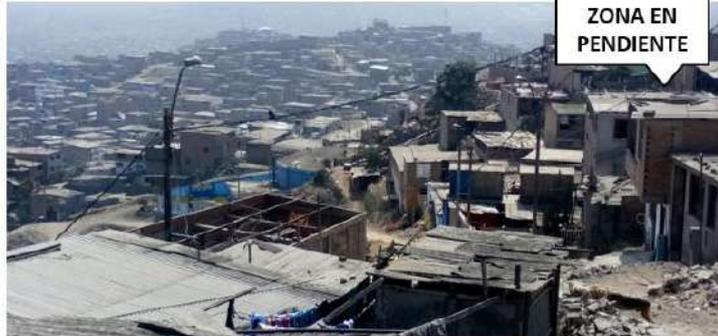
**Foto 4:** Vista de accesibilidad a viviendas en pendiente, desde la zona más alta.

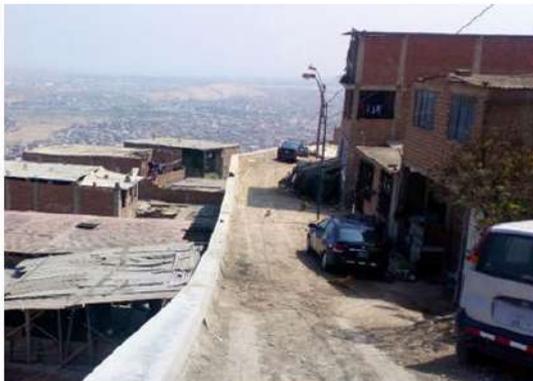
**Foto 5:** Vista de Calle Ricardo Palma, desde zona alta.

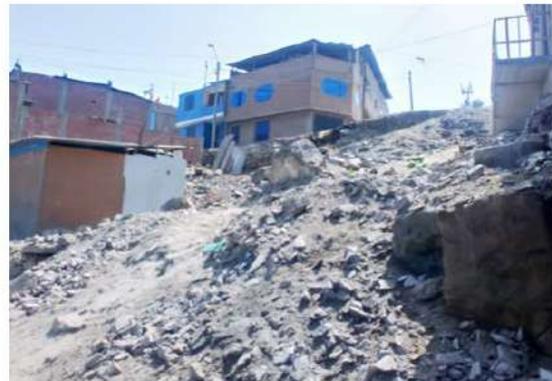
**Foto 6:** Vista de pendiente desde Calle José Carlos Mariátegui.

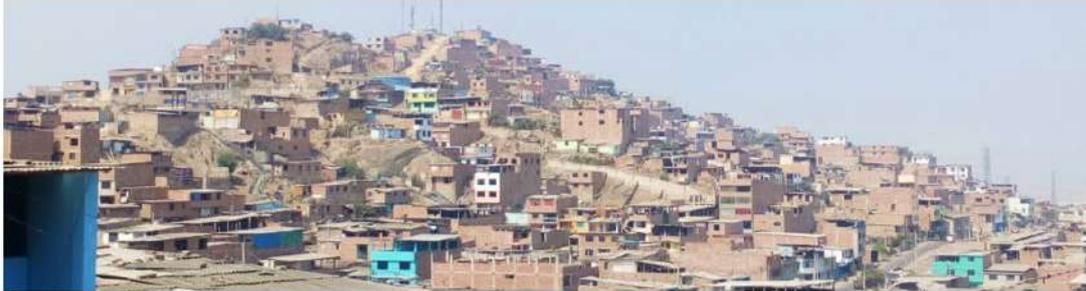
Foto 7: Vista al AH Micaela Bastidas

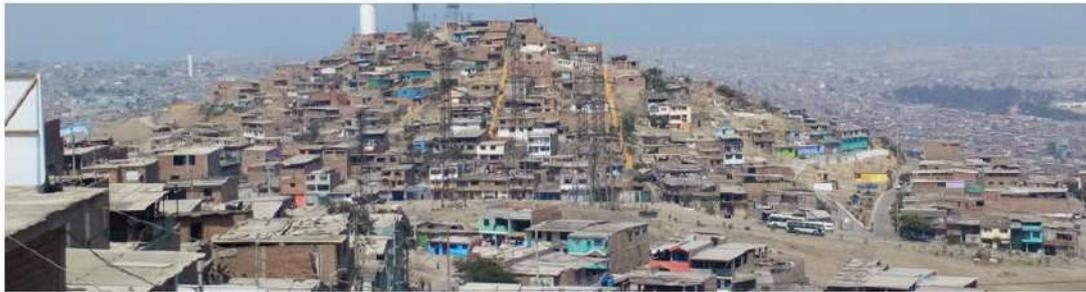
Foto 8: Vista al AH Señor de los Milagros

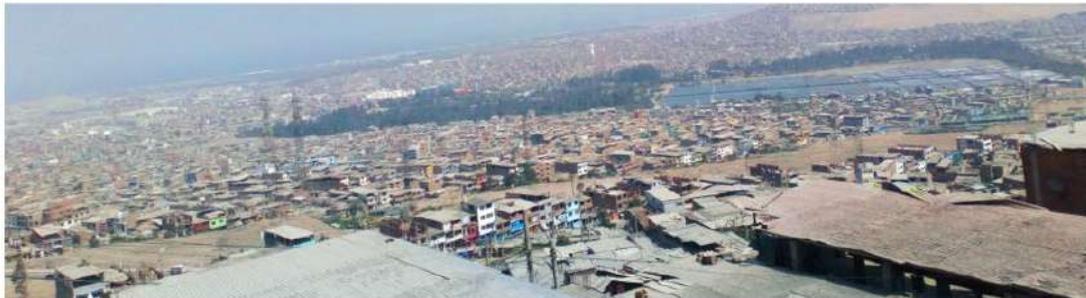
Foto 9: Vista a la zona plana de la zona 5

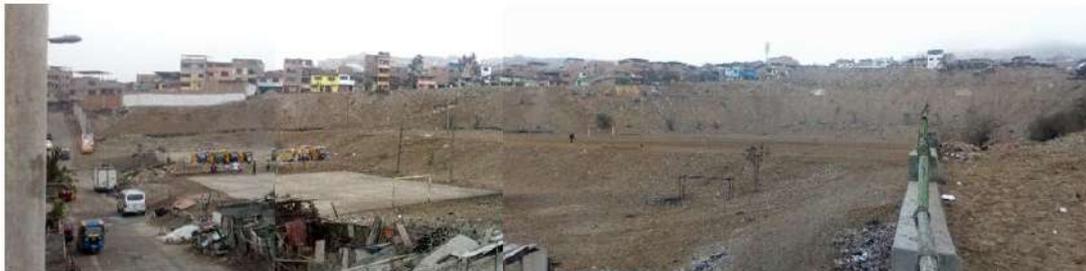
Foto 10: Vista a la zona plana de la zona 5

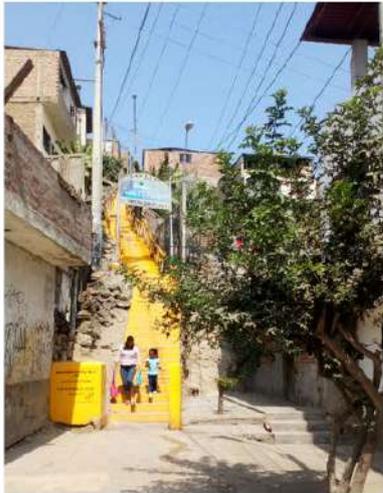
Foto 11 y 12: Vista de Accesibilidad en AH Señor de Los Milagros.

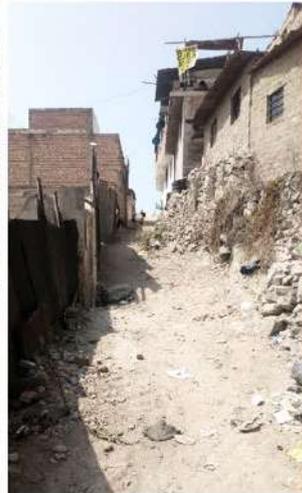
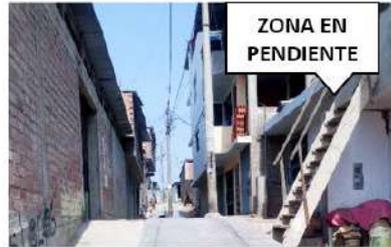
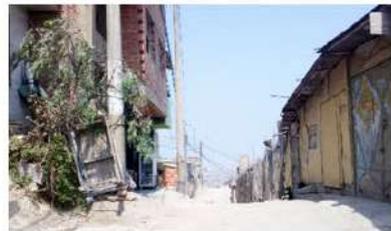
Foto 13 y 14: Vista de viviendas en AH Señor de Los Milagros.

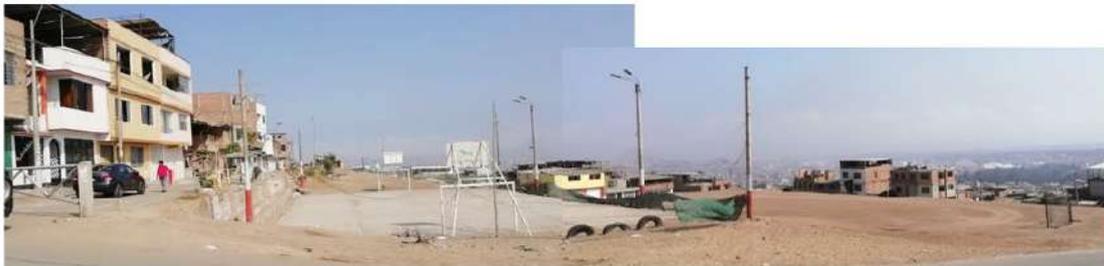
Foto 15: Vista de losa deportiva en AH 20 de Mayo, como zona segura

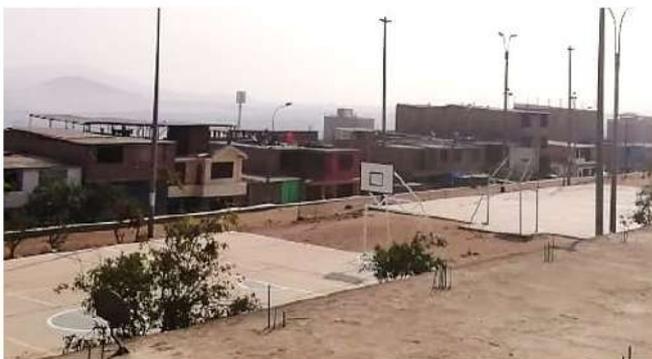
Foto 16: Vista de losas deportivas en Asociación el Universo, como zona segura

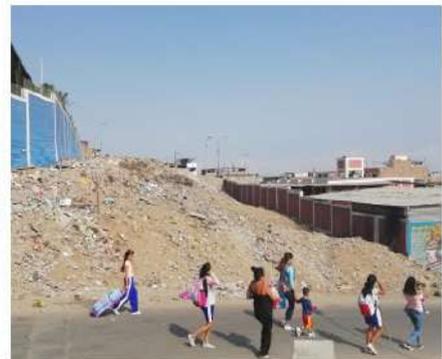
Foto 17: Vista de pendiente entre colegio Aristóteles y I.E.I.N 635

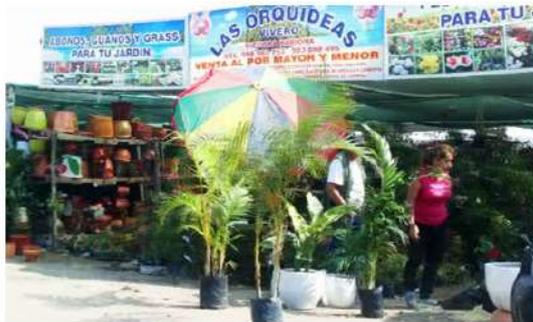
**Foto 18:** Vista de vivero en Av. Miguel Iglesias con Calle las Torres.

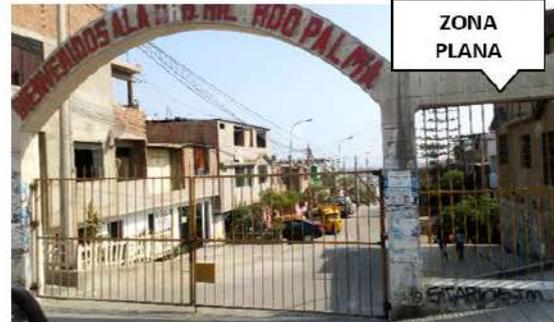
**Foto 19:** Vista de Av. Miguel Iglesias en Paradero 108.

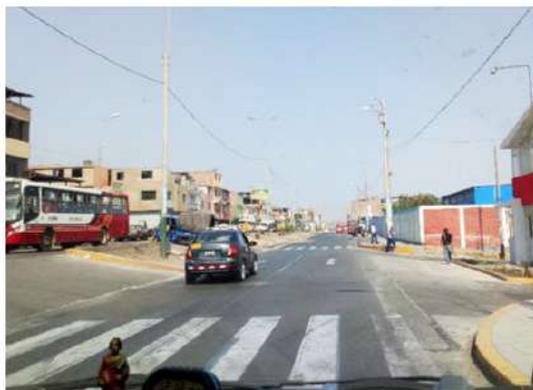
**Foto 20:** Vista de viviendas en Av. Miguel Iglesias con Los Geranios

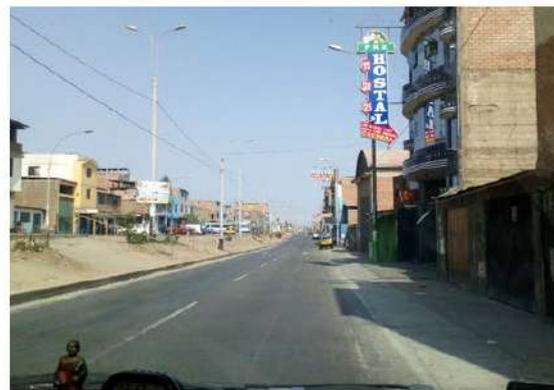
**Foto 21:** Vista de viviendas en Av. Miguel Iglesias.

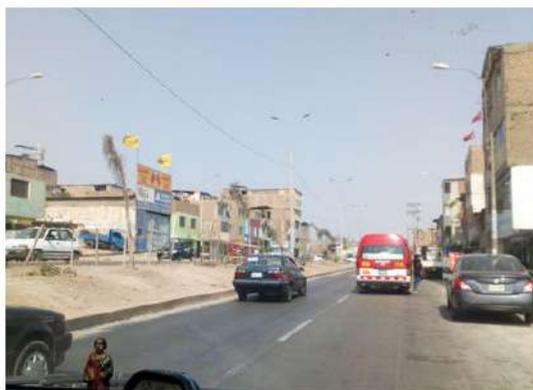
**Foto 22:** Vista de viviendas en Av. Miguel Iglesias.

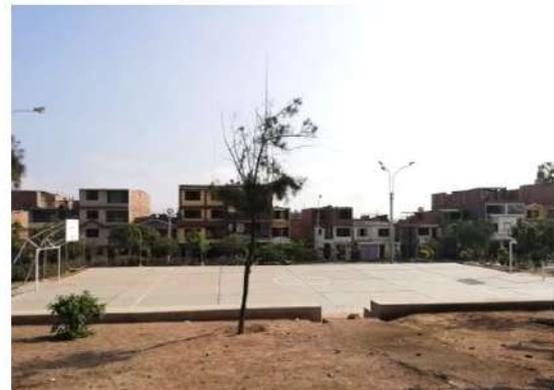
**Foto 23:** Vista de la losa deportiva como zona segura, desde el IE Ramiro Pralé, en Calle Las Begonias.

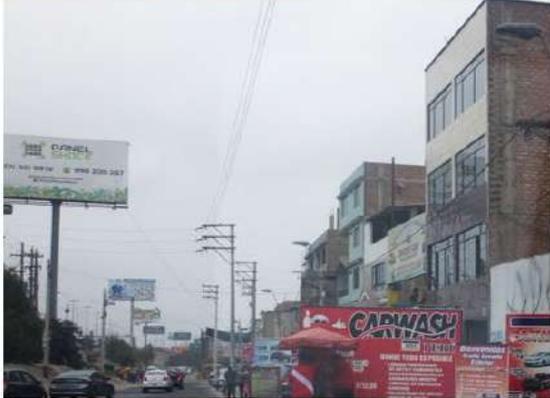
Foto 1: Vista de calle Los Alamos.

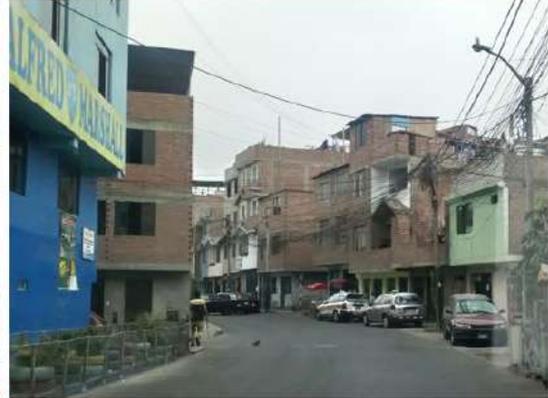
Foto 2: Vista de Jirón Los Herreros.

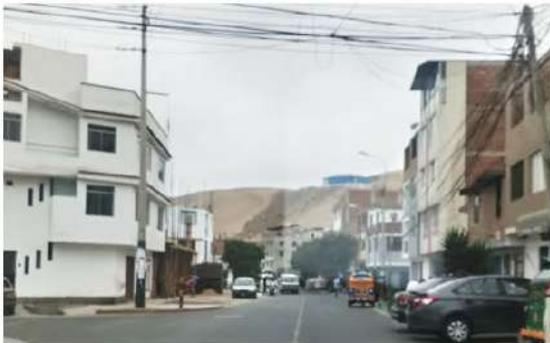
Foto 3: Vista de Jirón Los Herreros.

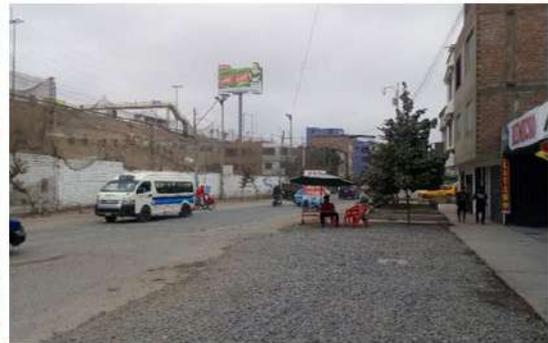
Foto 4: Vista de la calle Los Alamos.

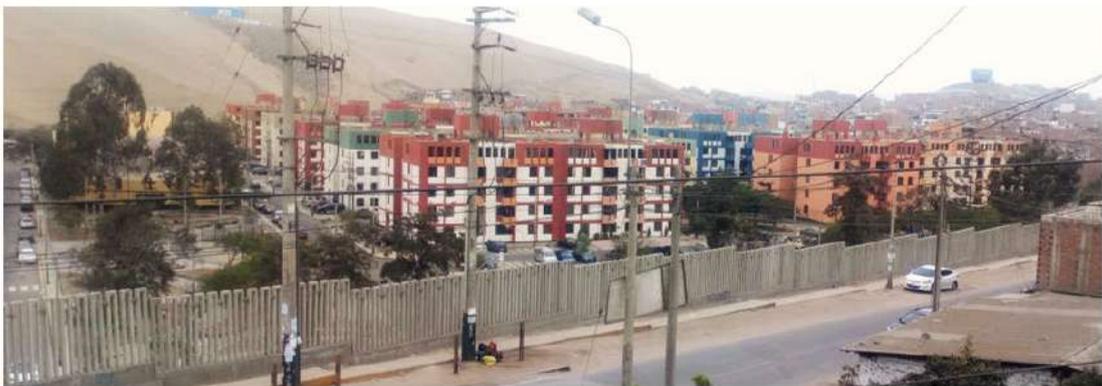
Foto 5: Vista de residencial Coronel Jose Joaquin Inclan, desde la calle Los Alamos.

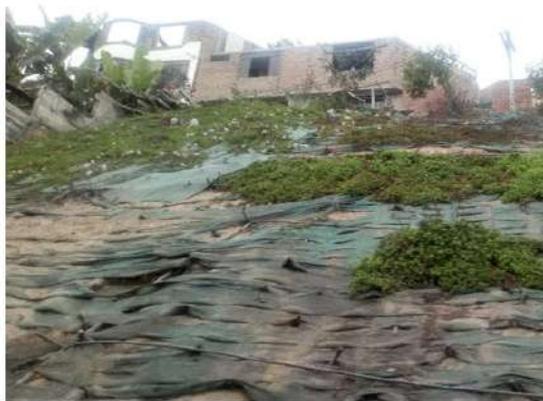
Foto 6: Vista desde Av. Gral. Alipio Ponce Vasquez

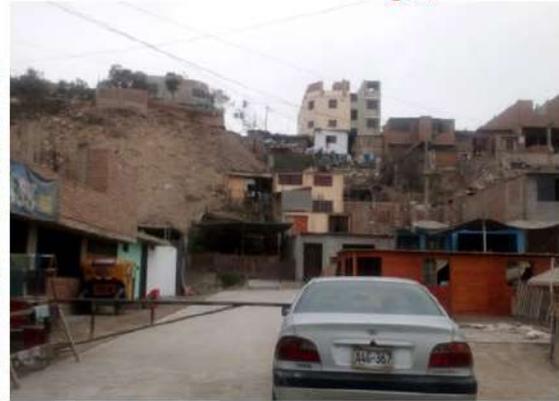
Foto 7: Vista desde Av. Los Eucaliptos

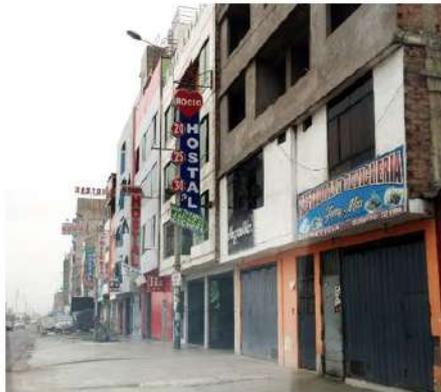
Foto 8: Vista desde auxiliar de la Panamericana Sur.

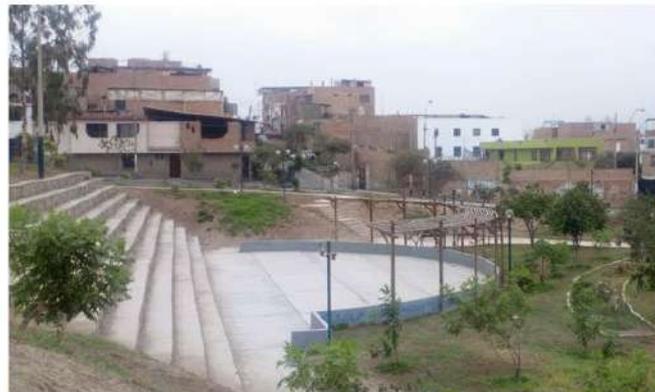
Foto 9: Vista desde el Parque Umamarca.

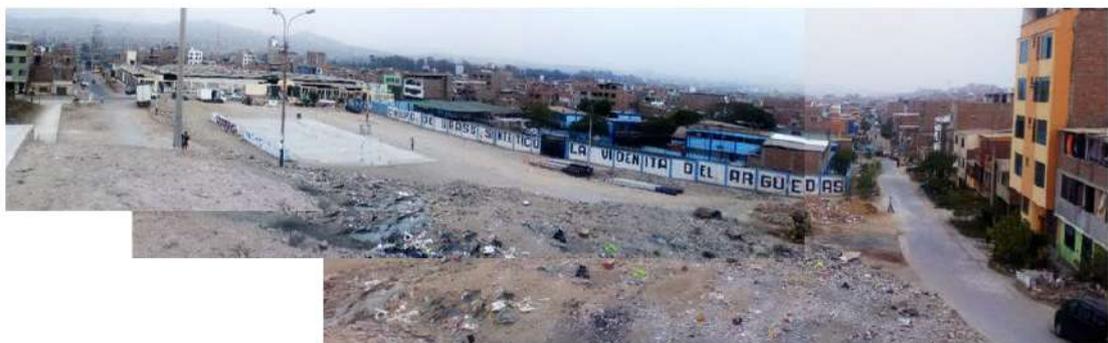
Foto 10: Vista en dirección al colegio Jose Maria Arguedas y Mercado Umamarca

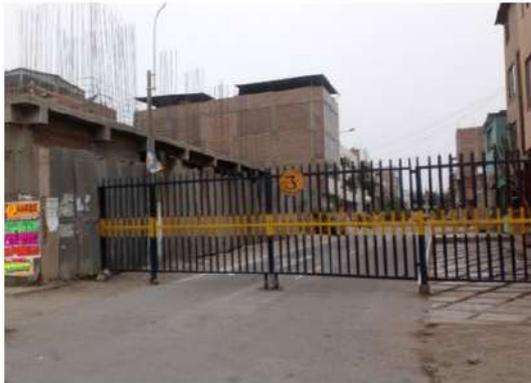
Foto 11: Vista desde Av. El Trunfo.

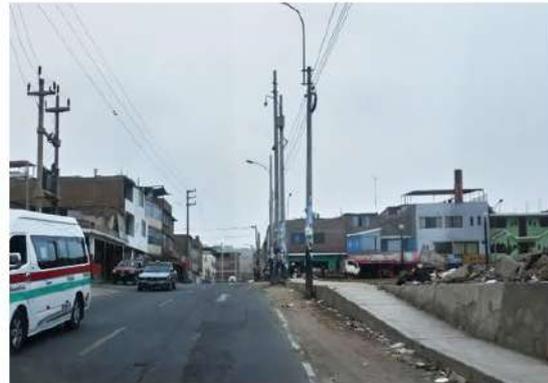
Foto 12: Vista desde Calle A, cerca al Parque America.

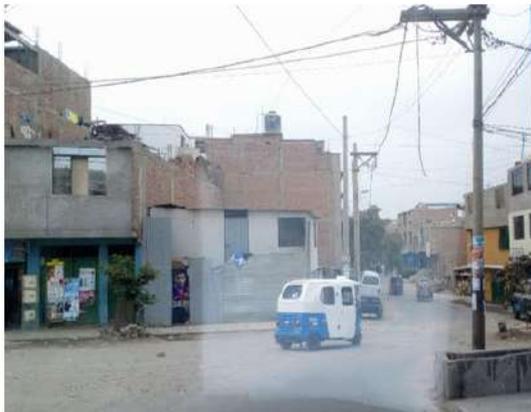
Foto 13: Vista de Calle Los Rosaes

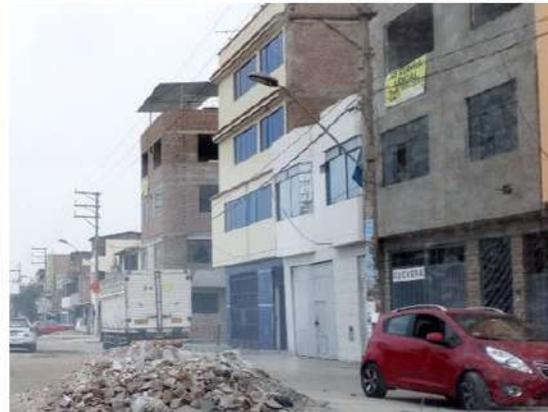
Foto 14: Vista desde Av. El Trunfo.

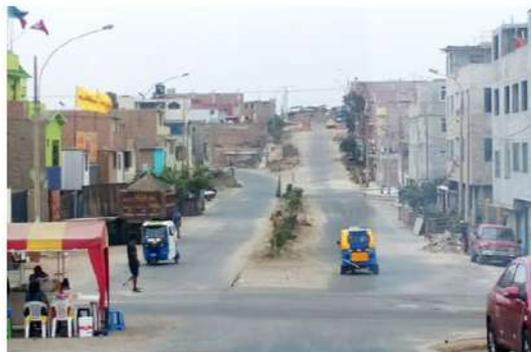
Foto 15: Vista de Av. Parque Zonal.

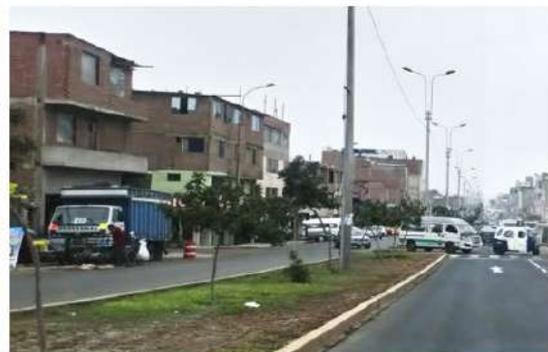
Foto 16: Vista de Av. San Juan.
