# DIAGNÓSTICO DISTRITAL DE RIESGO SÍSMICO SAN JUAN DE MIRAFLORES

PROGRAMA:  
"REDUCCIÓN DEL RIESGO EN ÁREAS VULNERABLES DE PAMPLONA  
ALTA, DISTRITO DE SAN JUAN DE MIRAFLORES, PROVINCIA DE LIMA"

CENTRO DE ESTUDIOS Y PREVENCIÓN DE DESASTRES – PREDES

ENERO - 2020

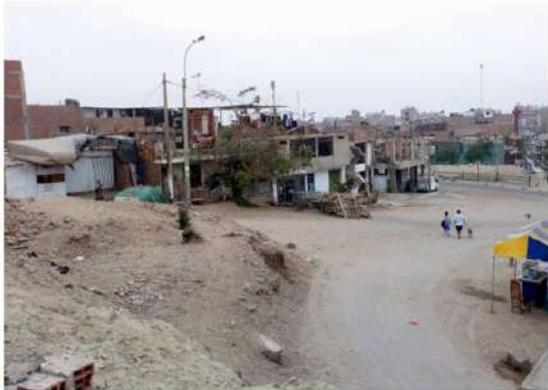
Foto 17: Vista desde Av. Parque Zonal.

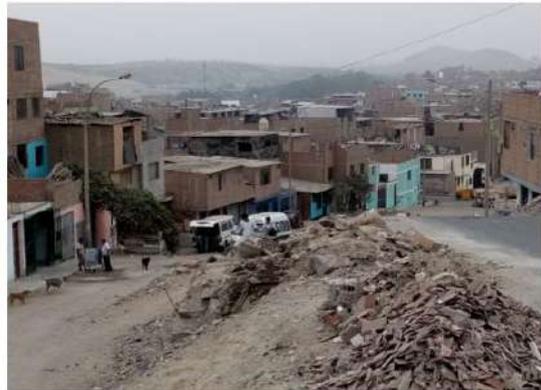
Foto 18: Vista desde Av. Parque Zonal.

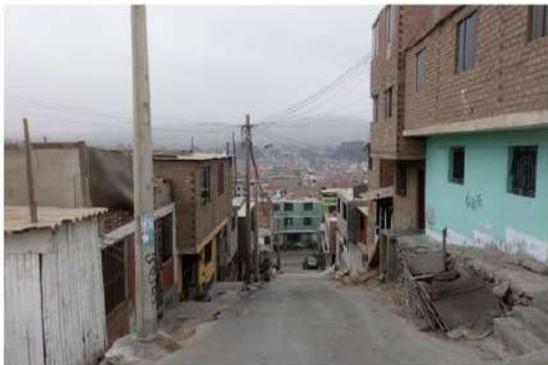
Foto 19: Vista desde Av. Parque Zonal.

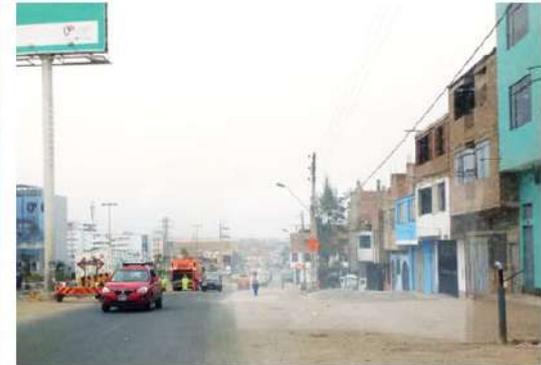
Foto 20: Vista de Av. El Triunfo

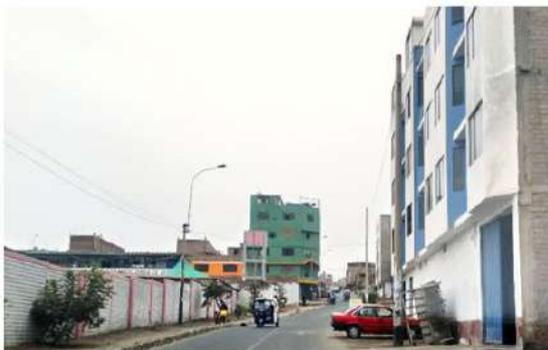
Foto 21: Vista de calle 9 de Diciembre.

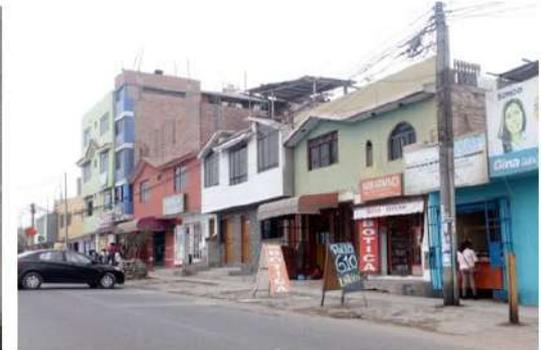
Foto 22: Vista de Av. Jose Olaya.

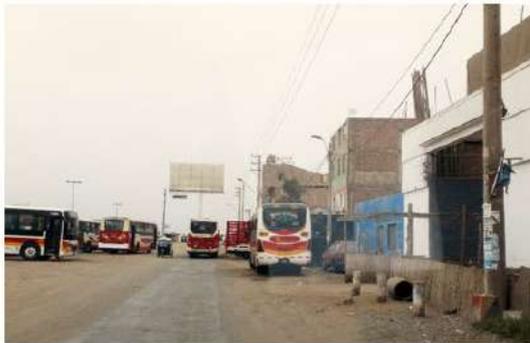
Foto 23: Vista de Av. Umamarca.

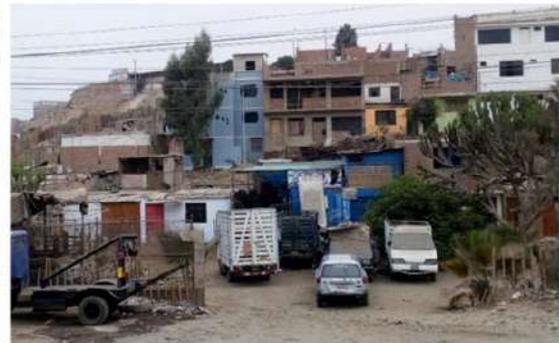
Foto 24: Vista desde Av. Umamarca

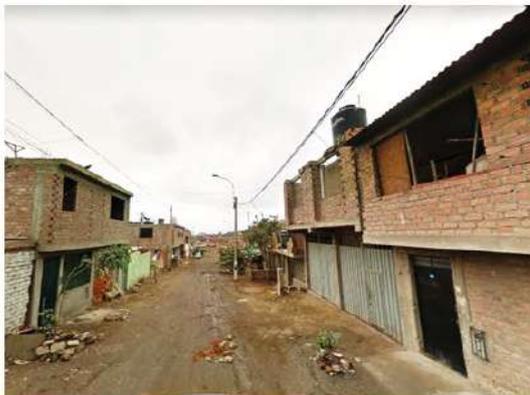
Foto 25: Vista desde Av. El Triunfo.

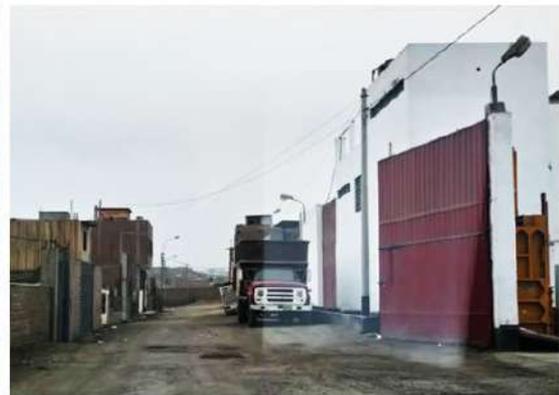
Foto 26: Vista desde calle A, paralela a la Av. El Triunfo.

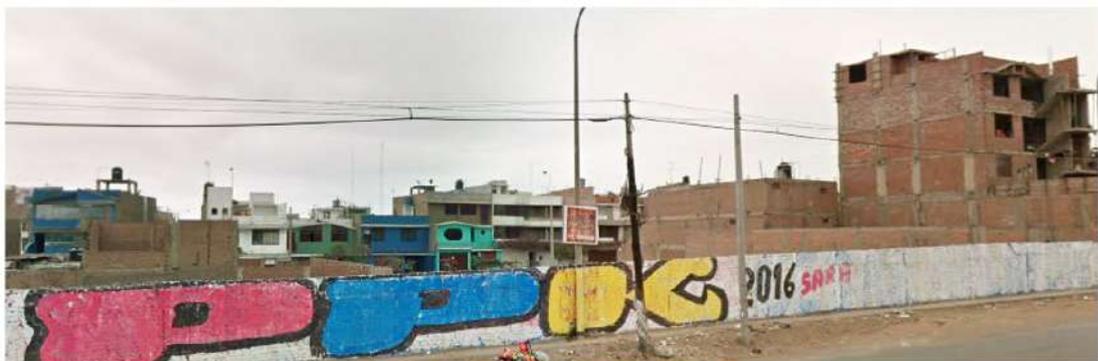
Foto 27: Vista desde Av. El Triunfo.
